# 天合肥城石横镇 150MW 农光+渔光互补项目(一期 80 兆瓦)

## 110kV 线路工程

### 监理初检报告

110KV 整改消缺单

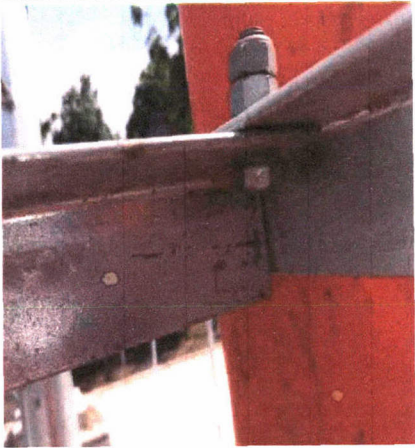
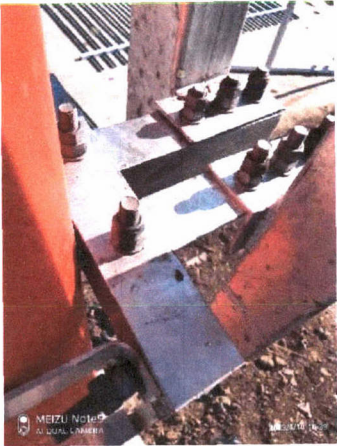
| 序号 | 检查内容 | 检查情况 | 整改情况 | 整改责任人 | 整改时间 | 复 查 | 复查时间 | 备注 |
|---|---|---|---|---|---|---|---|---|
| 1 | 电缆固定支架<br>缺少垫片，螺<br>丝紧固不到位 | | | 洪利强 | 2023.06.01 | 已整改 | 2023.06.02 | |

电缆固定支架垫片已全部补装。  
螺丝紧固已全部到位。

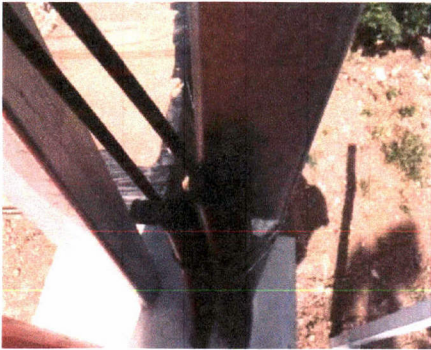
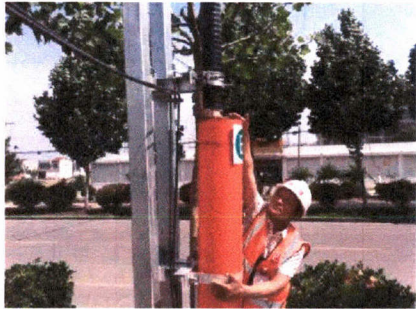
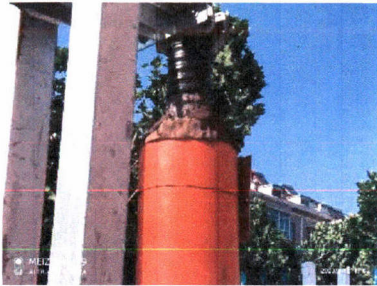
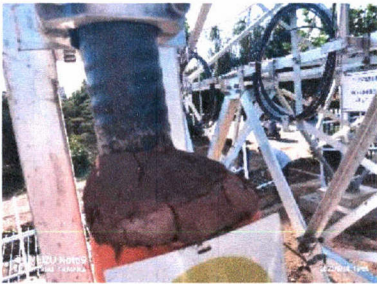
| 2 | 部分电缆保护管未封堵及防火泥脱落 | <br> | <br> | <p>电缆保护管已全部封堵，对于脱落部位已重新进行封堵</p> <p>洪利强</p> | 2023.06.01 | 已整改 | 2023.06.02 | |

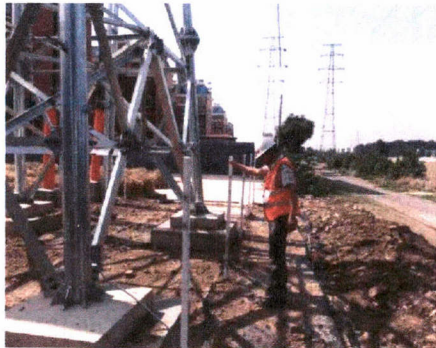
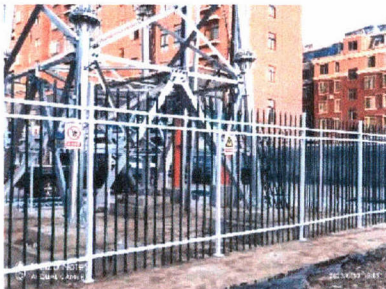
| 3 | 铁塔围栏未施工完成 | | | <p>铁塔围栏已施工完成。</p> <p>洪利强</p> | 2023.06.01 | 已整改 | 2023.06.02 | |

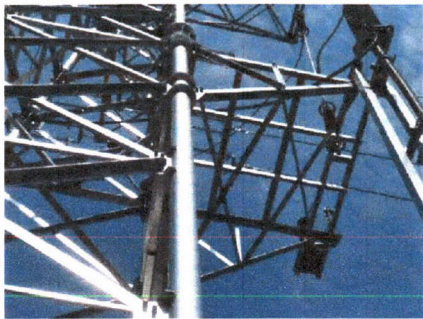
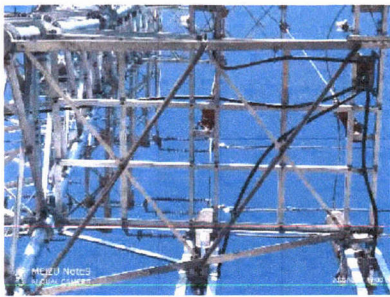
| 4 | 接地电缆未固定 | | | 接地电缆已<br>全部固定。<br><br>洪利云 | 2023.05.30 | 已整改 | 2023.06.02 | |

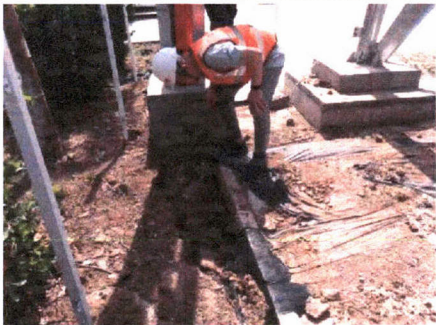
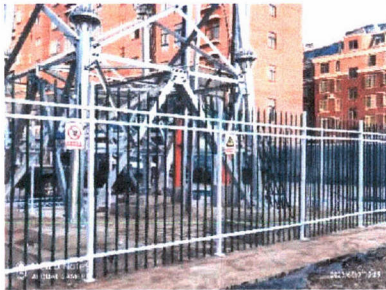
| 5 | 塔基基础回填<br>未夯实，回填<br>土已下沉 | | | 塔基基础回填<br>并未夯实自然沉<br>降30天后已进行<br>硬化。<br><br>洪利云 | 2023.06.01 | 已整改 | 2023.06.02 | |
