# 大城县 15 兆瓦光伏发电项目

## 监 理 初 检 报 告

常州正衡电力工程监理有限公司  
大城县 15 兆瓦光伏发电项目监理项目部

2017. 05. 28

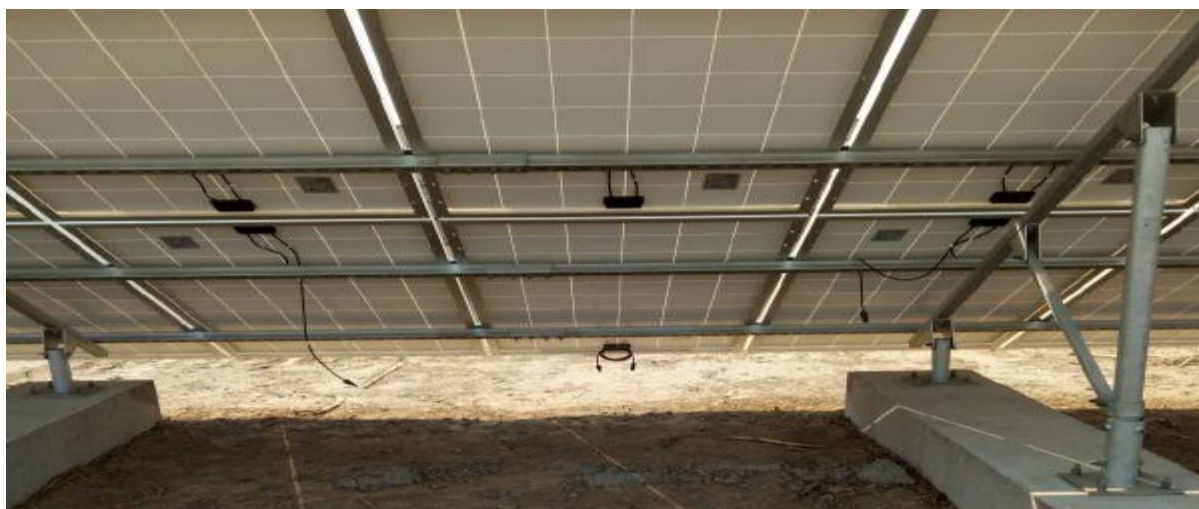
### 1. 组件公母线未连接

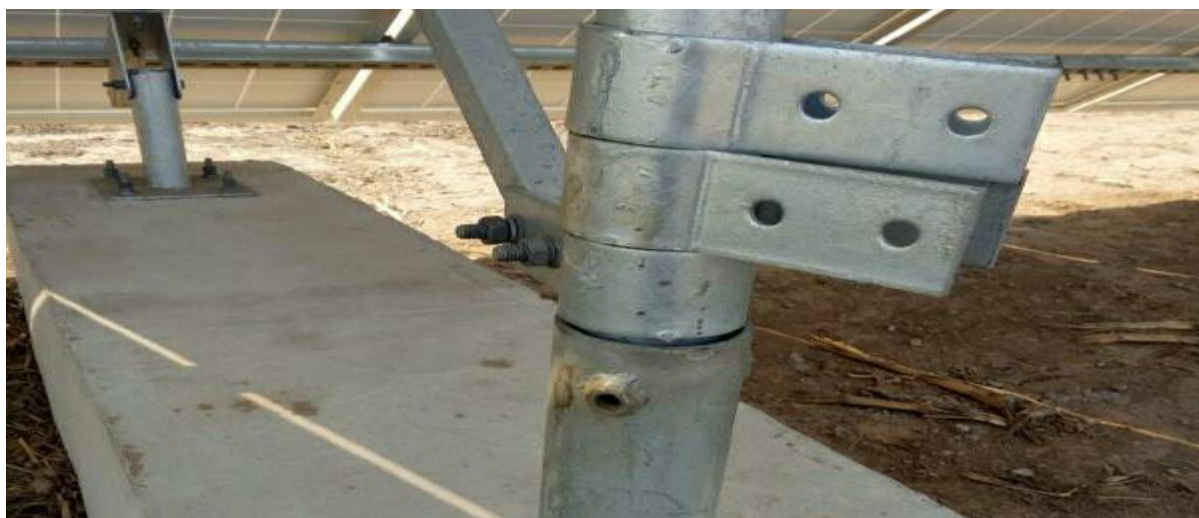
### 2. 支架斜拉杆未安装、螺丝未拧上。

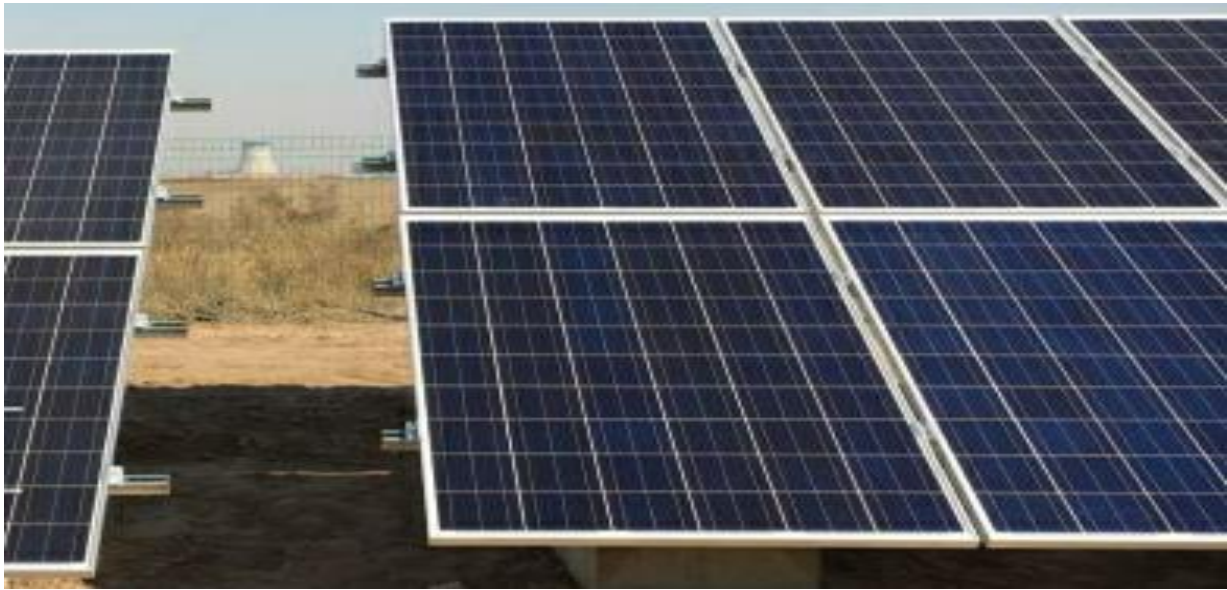
3. 组串之间相交处平整度落差过大
