河北沧州欧亚管业 5.6MWp 分布式光伏发电工程
监 理 初 检 报 告

河北沧州欧亚管业 5.6MWp 分布式光伏发电项目监理项目部
(加盖监理项目部公章)
2017年3月

中间验收监理初验缺陷整改反馈表

工程名称：河北沧州欧亚管业 5.6MWP 分布式光伏发电项目

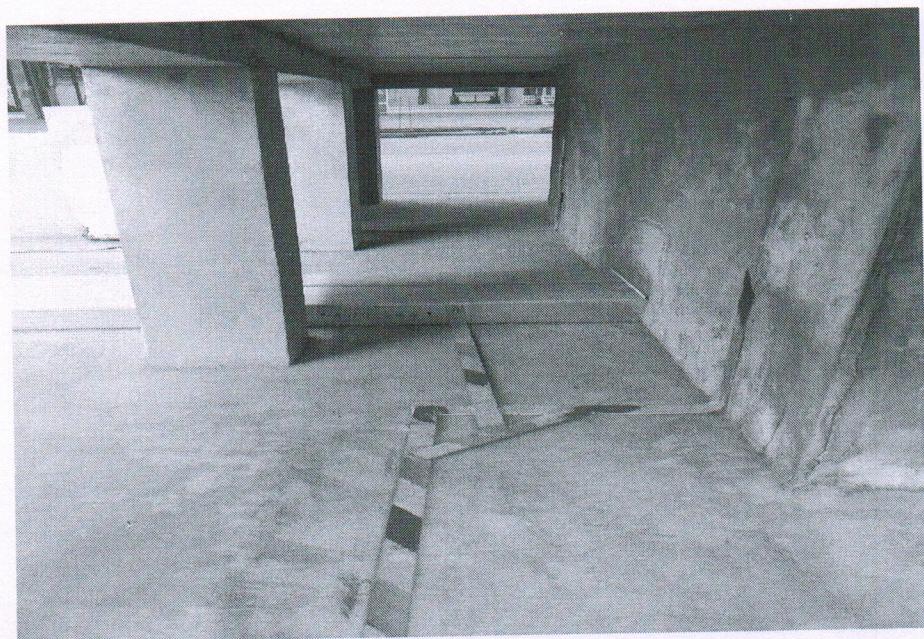
问题 1:

序号	存在缺陷	整改措施	整改完成情况
1	设备接地没有按要求形成环网。	将所有的设备进行环网接地整改	
2	设备接地刷漆不符合规范	因黄、绿颜色间隔全部刷满	
3	设备电缆桥架未固定	将其固定并补齐盖好	
4	组件接地有脱落现象 (#1#2#3#4) 屋面	检查所有组件接地、将所有脱落的全部改正	
5	组件接头有部分未绑扎 (#1#2#3#4)	检查所有的接头全部绑扎防止直接落地导致漏电	
6	屋顶环网接地有未做防腐处理的、接地连接不符合要求	处理连接地方的防腐工作、按要求与屋顶的接地连接	
7	电缆桥架盖板有未固定的及未固定牢靠的	检查所有电缆桥架盖板将其固定	
8	汇流箱上漏上螺丝、进入汇流箱的电缆线未完全封堵	检查所有汇流箱支架补齐螺丝、将未封堵的电缆全部封堵	
9	桥架组件电缆出线未做保护	将所有的桥架电缆出线加保护措施

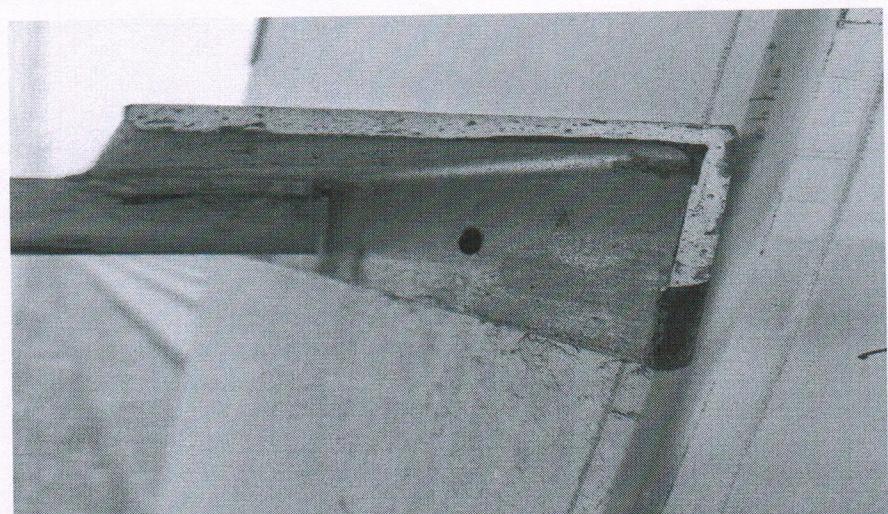
问题 10:

10	固定桥架与墙体连接处少螺丝	检查补齐漏上螺丝
11	汇流箱支架个别下支柱过长	检查将其截取成适合长度
12	屋面垃圾未清理干净	清理所有垃圾
13	检修楼梯防腐未做好	重新刷防腐漆
复查意见	复查人	复查日期
