# 枣强县乐照光伏科技有限公司恒润集团 分布式光伏发电项目

## 监 理 初 检 报 告

枣强县乐照光伏科技有限公司恒润集团分布式光伏发电项目监理项目部

2017年06月

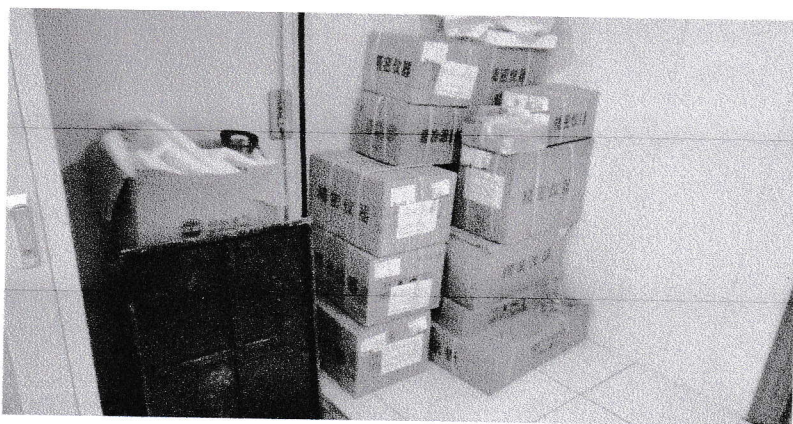
- 1、预制仓内相关警示及标牌没有设置。
- 2、环境监测仪未安装。

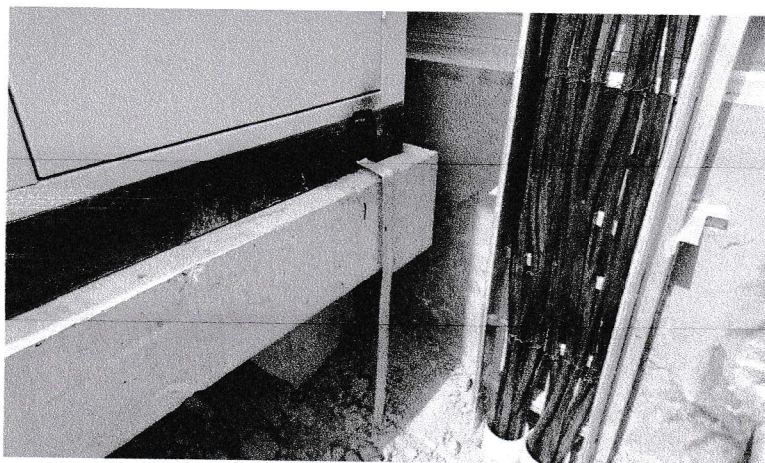
- 4、防火封堵未进行封堵。
- 5、电缆挂牌未作。
- 6、后台监控系统数据库未作，后台传动无法进行
- 7、箱逆变及预制舱接地线接地标识未做

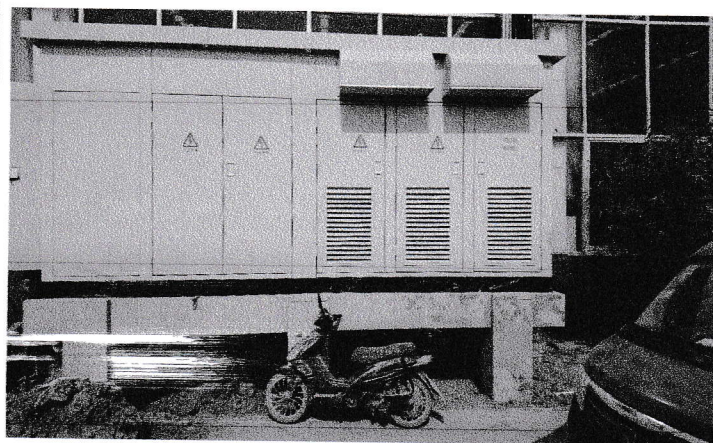
- 8、箱逆变编号未喷涂。

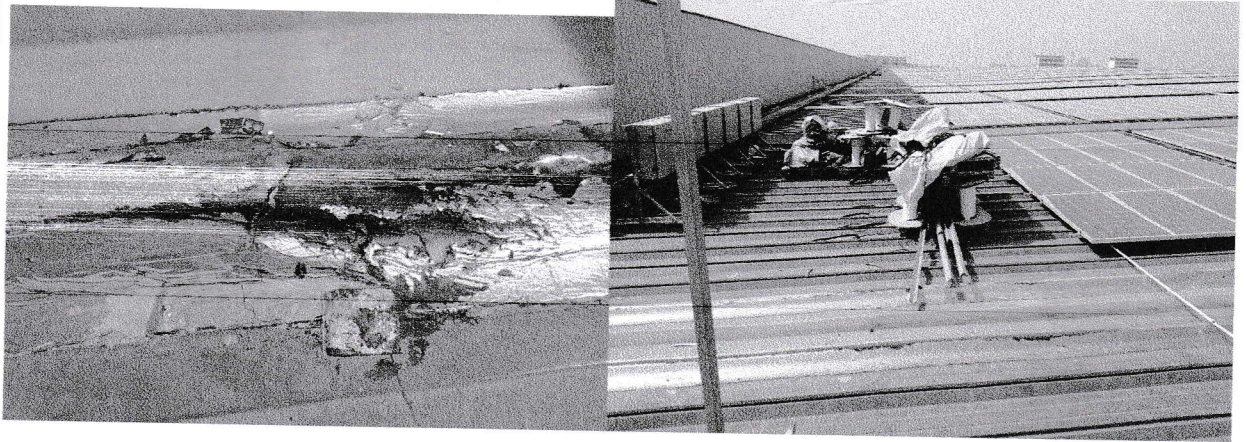
- 9、光伏区垃圾未清理，彩钢板破坏部位防水修复。

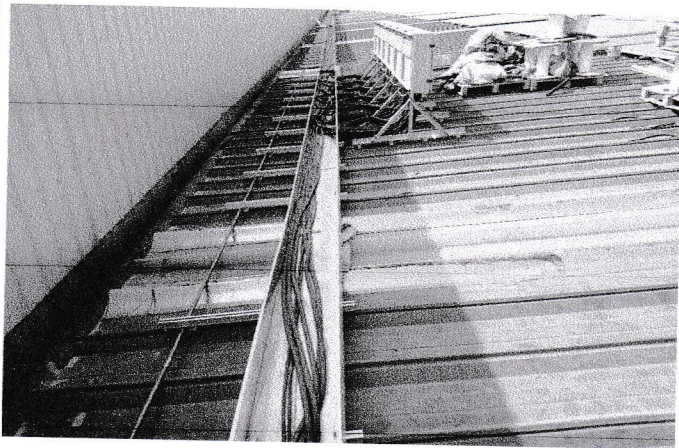
10、屋顶电缆槽盒盖板、检修通道未安装。

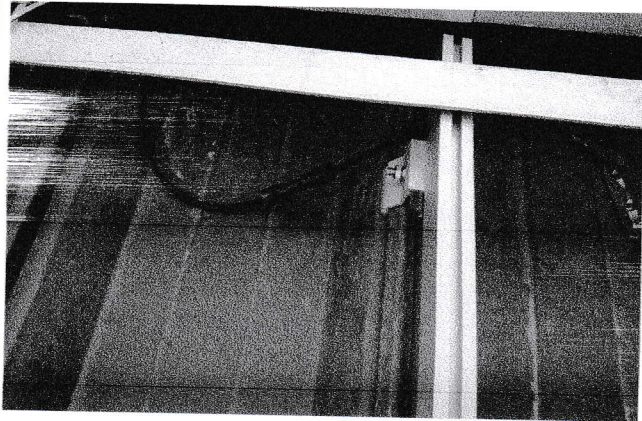
11、组件 MC4 接头未固定。

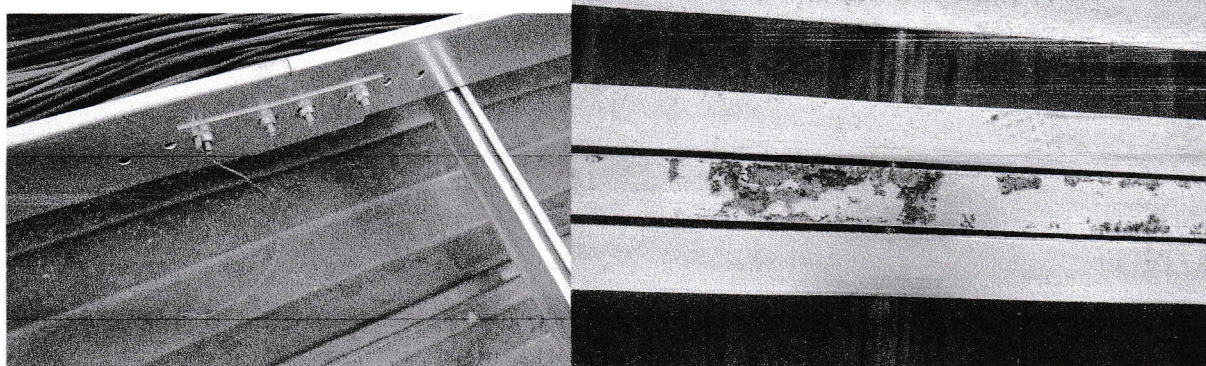
12、接地扁铁焊缝防腐不到位、电缆槽盒接地未接好。

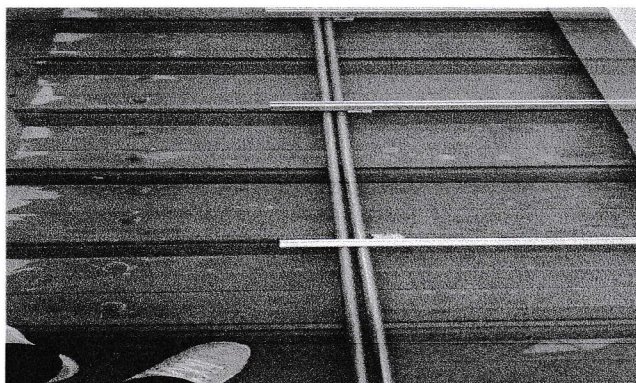
13、视屏监控传送线套管易生锈。
