# 魏县乐照光伏能源有限公司河北新正源 纺织 3.52MW 分布式光伏发电项目

## 监 理 初 检 报 告

2017 年 02 月

### 监理初检问题清单

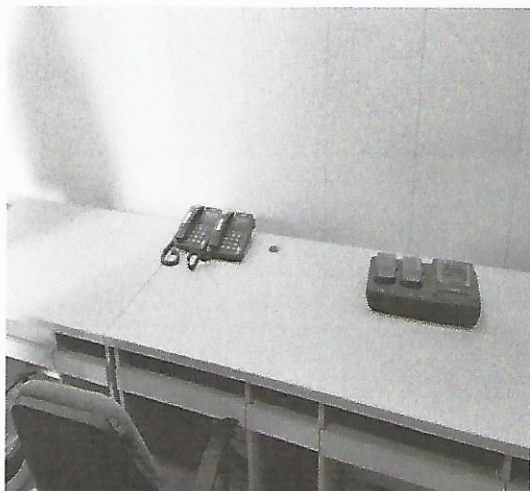
| 1、预制仓内相关警示及标牌没有设置。 | | |
| 2、预制仓内电脑及监控后台丢失，照明灯损坏。 | | |

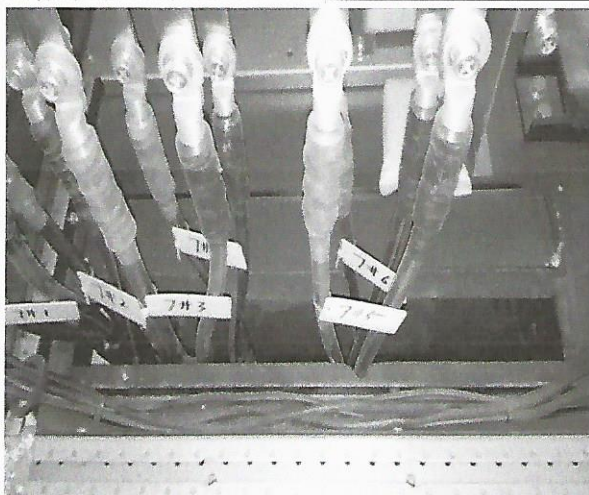
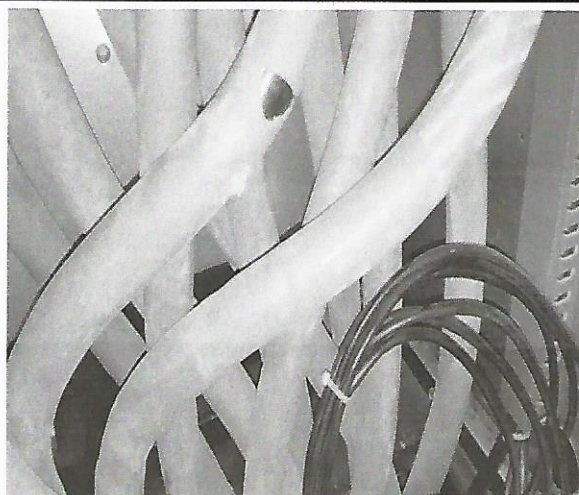
| 3、预制仓内缺少一个柜头。 | | |

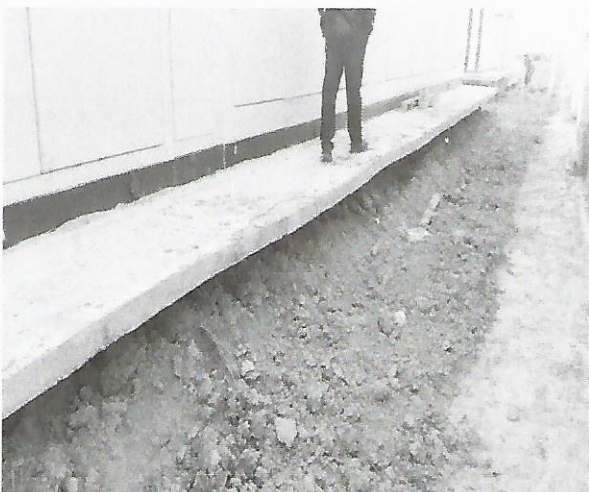
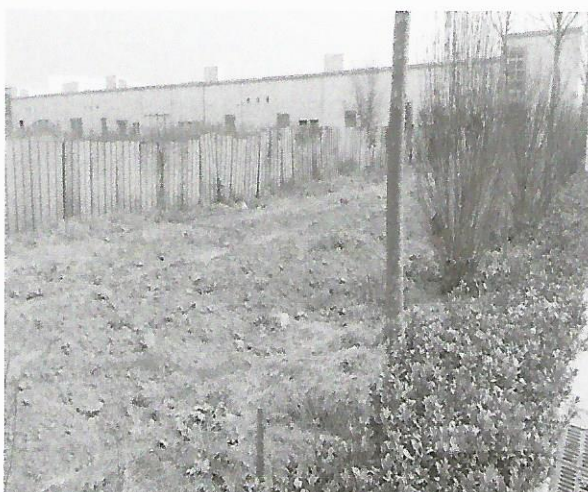
7、场内土方回填不规范未分层压实且土方回填不平整。

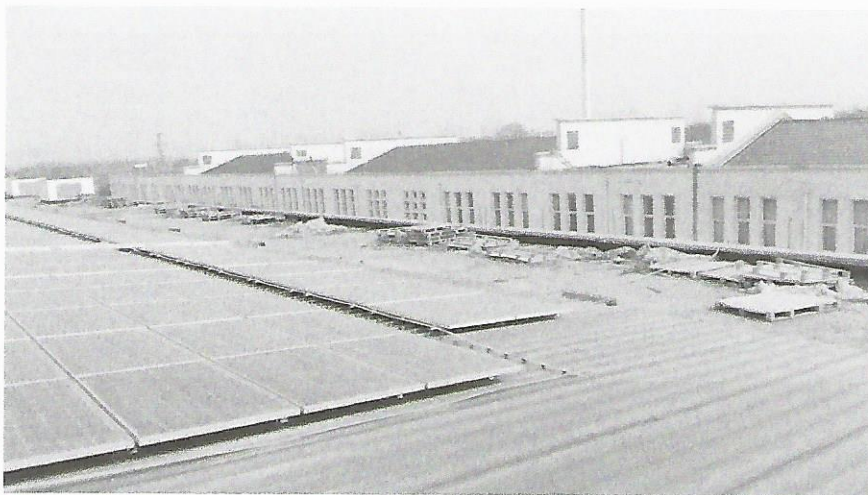
10、屋面施工残留垃圾未清理干净。

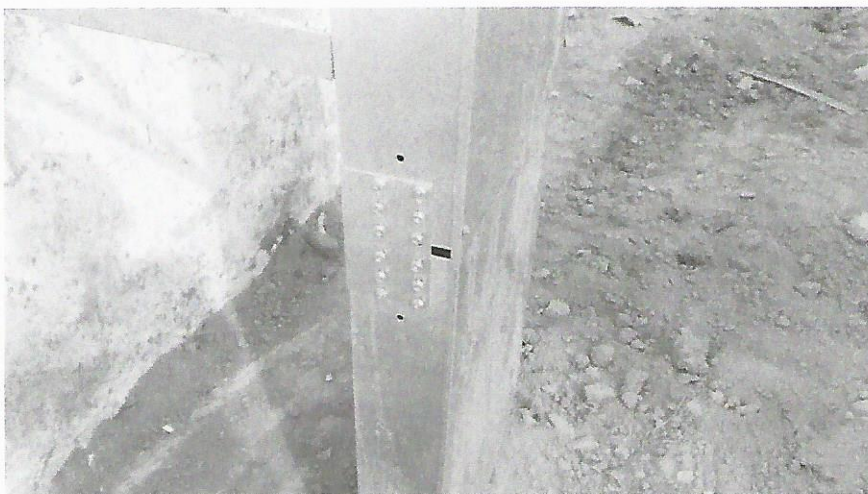
11、7#厂房垂直桥架电缆未绑扎，桥架固定螺丝松动。

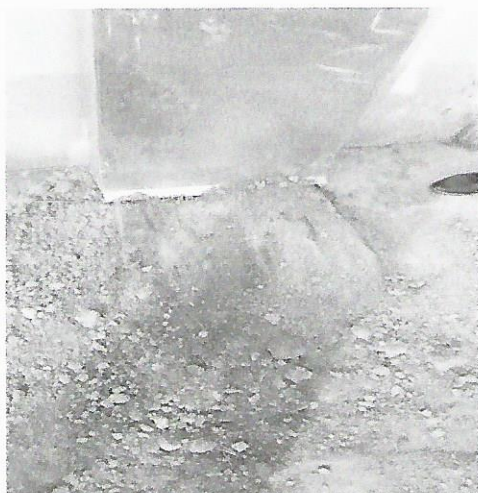
12、5#厂房桥架下电缆埋深不足 800mm。

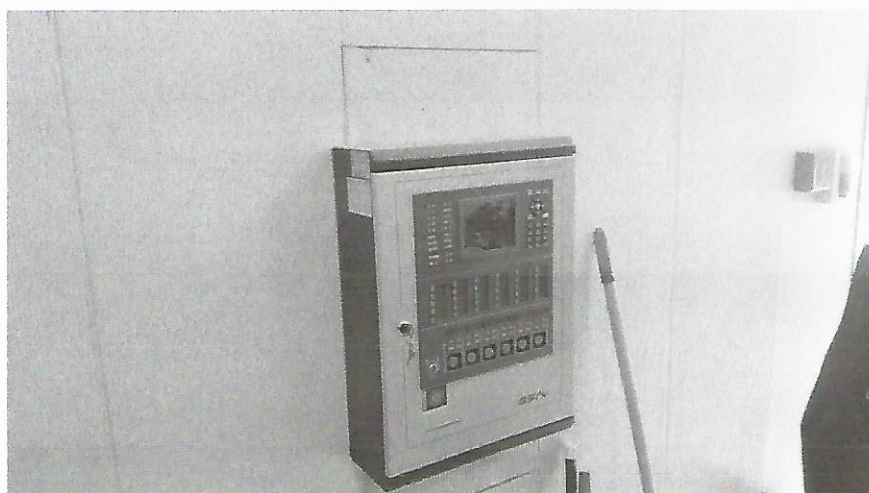
4、预制仓内消防控制无法使用。

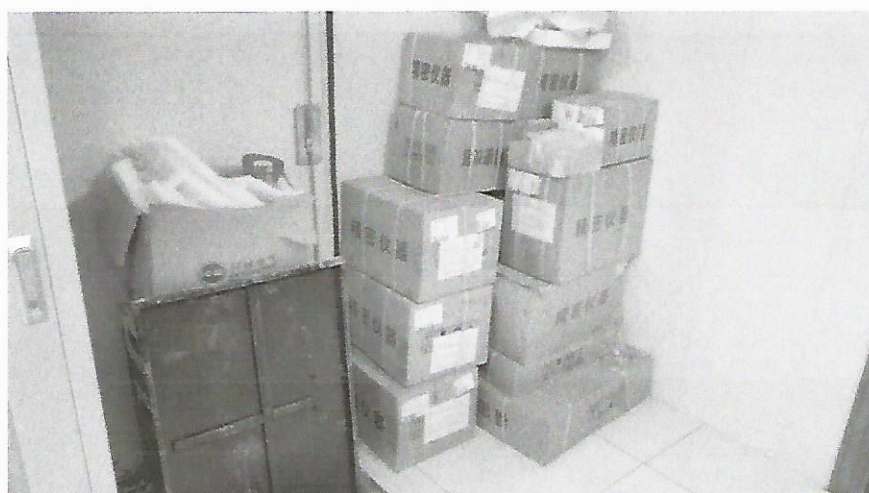
5、环境监测仪未安装。

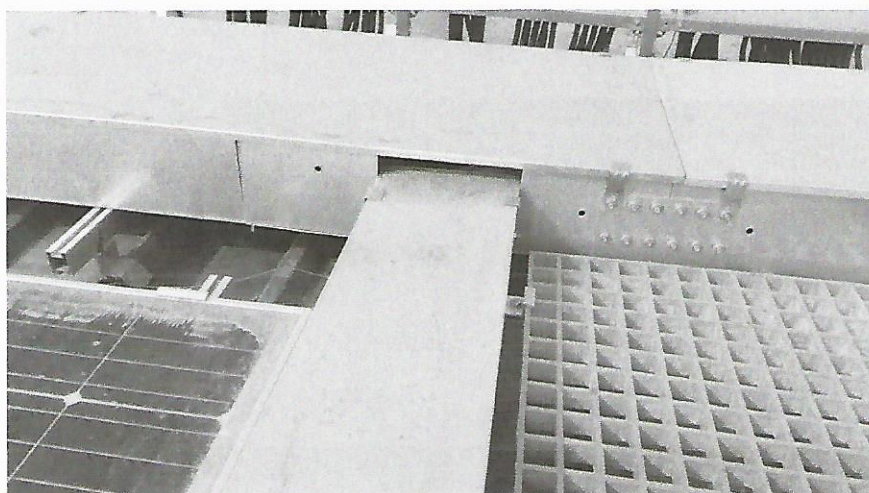
15、10#屋面个别电缆桥架未做变径。

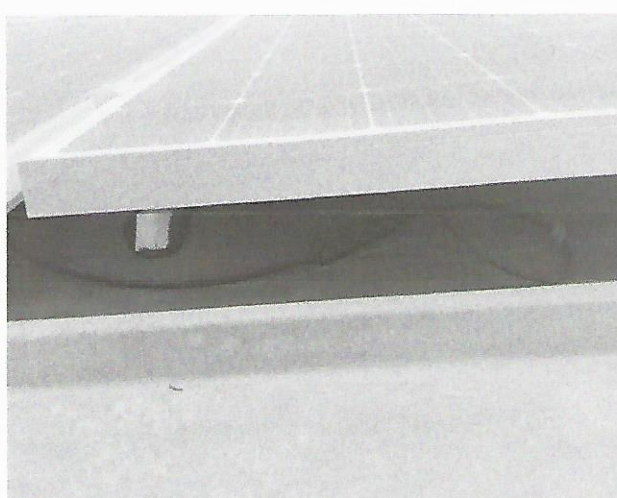
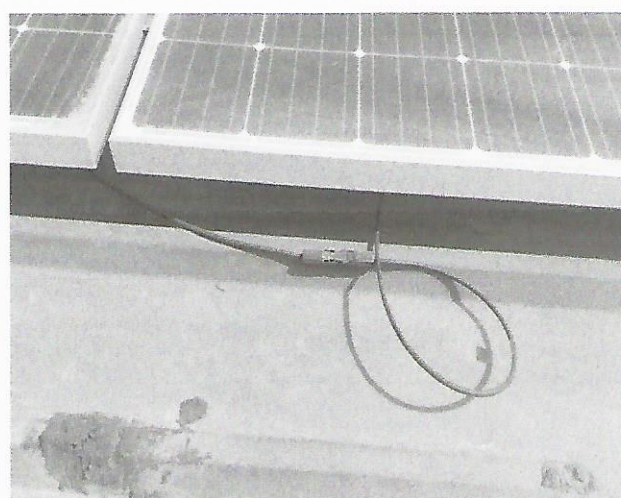
16、组件下 MC4 接头未进行固定散放置屋面，下雨存在漏电隐患。

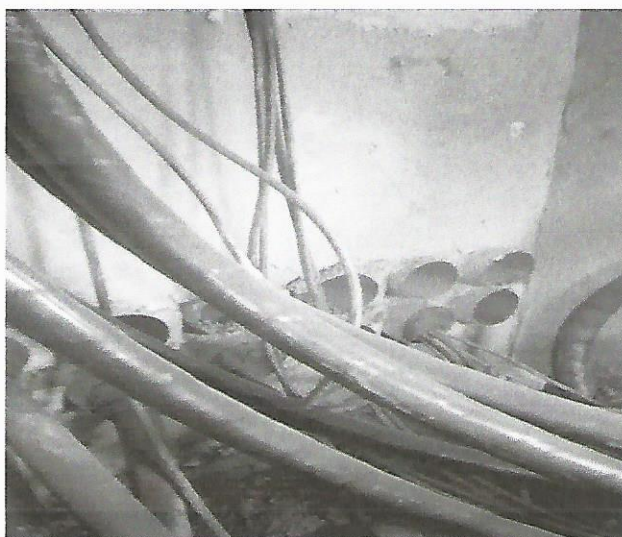
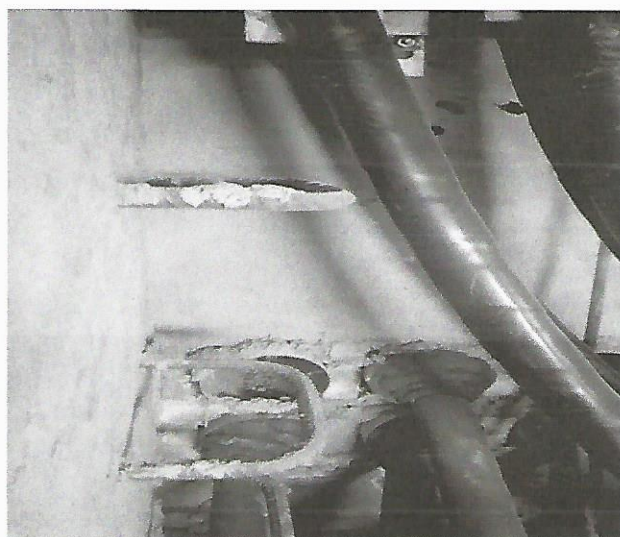
17、逆变、箱变基础内电缆混乱应整齐固定。爬梯未除锈防腐。电缆套管个别未封堵。

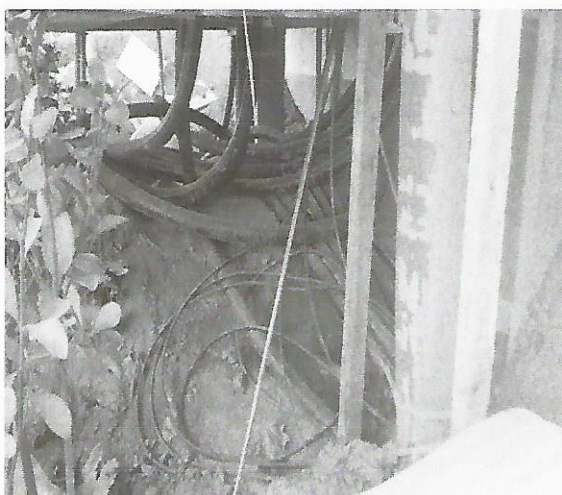
18、1#箱逆变基础下未封堵存在安全质量隐患。

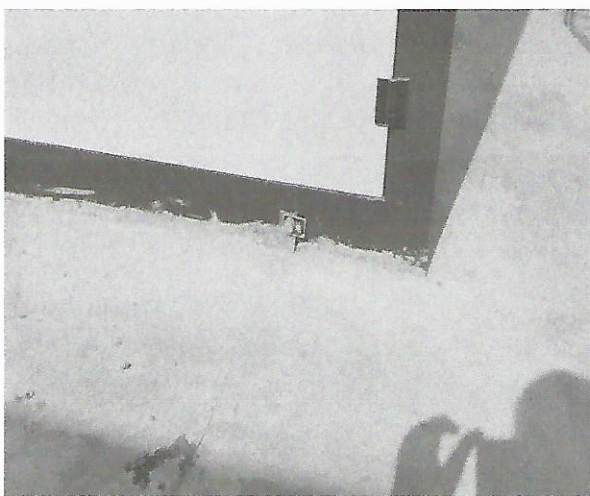
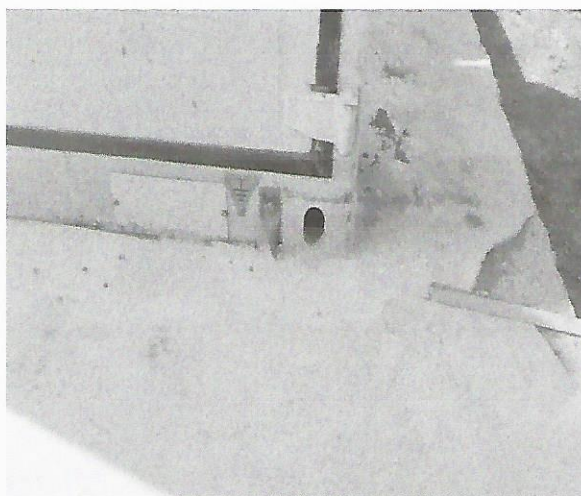
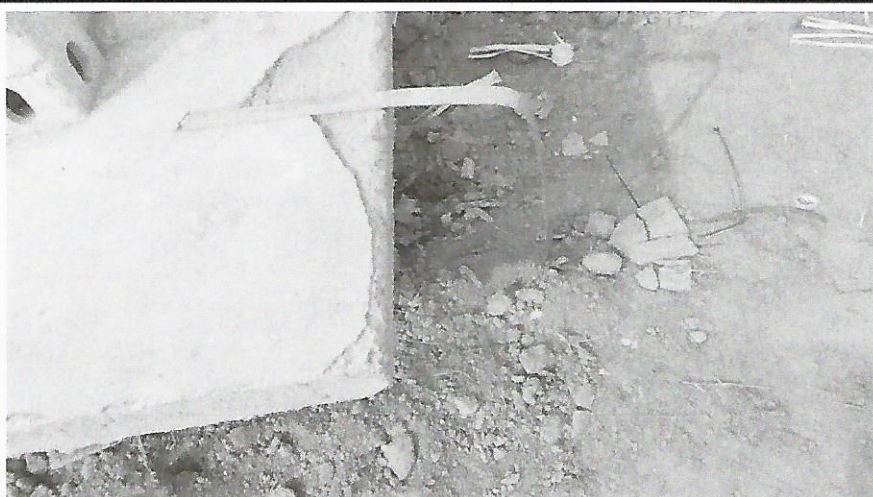
19、逆变、箱变箱体接地不规范。

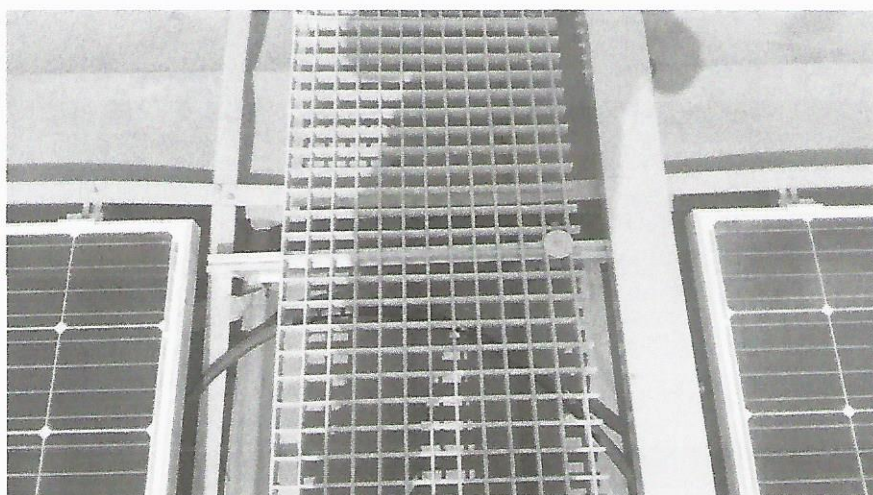
20、走道板交接处固定不牢固。

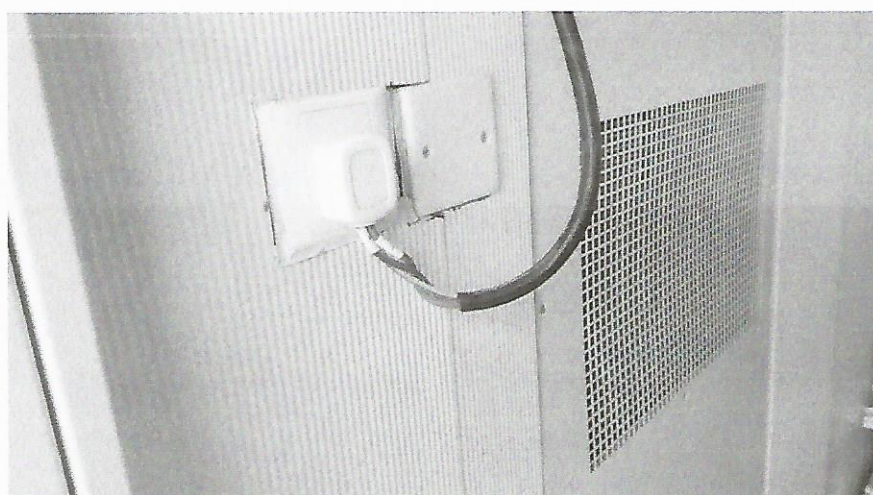
21、预制仓内电源线绝缘保护不到位。

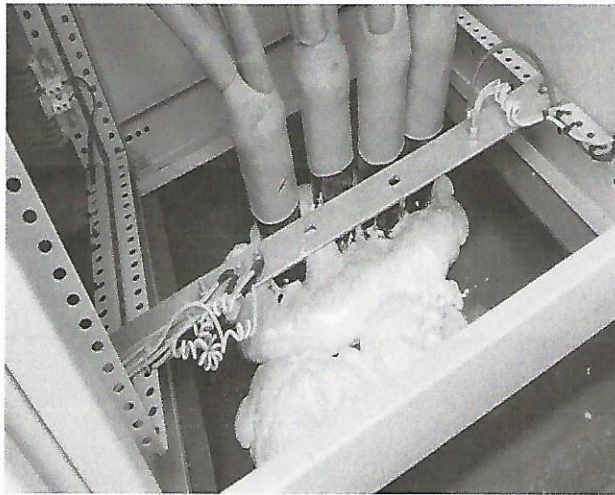
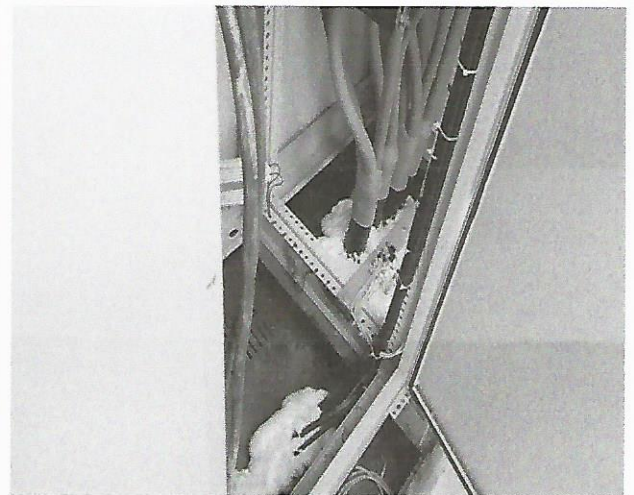
22、箱变低压侧电缆防火封堵不规范。

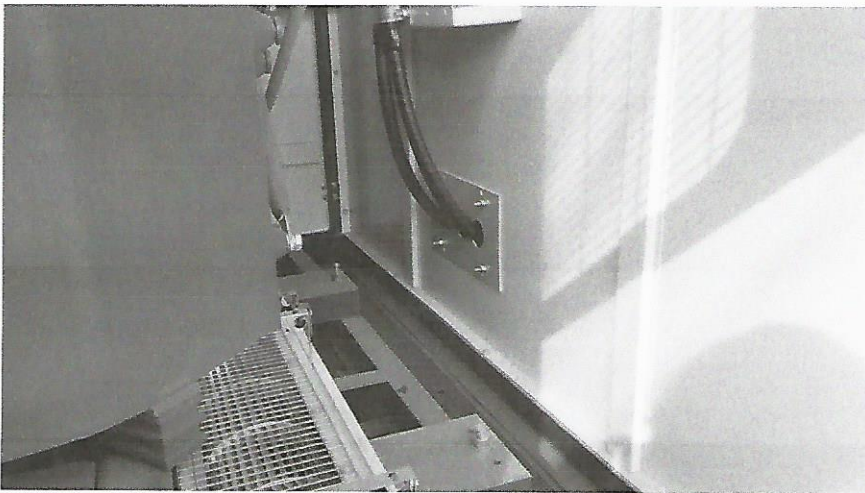
23、箱变内进出线未做防火封堵。

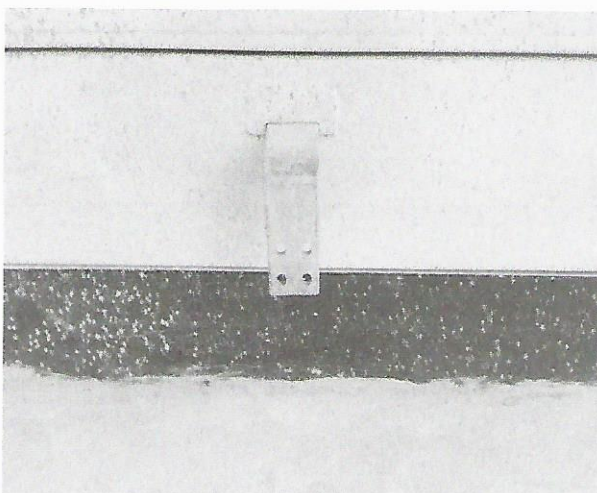
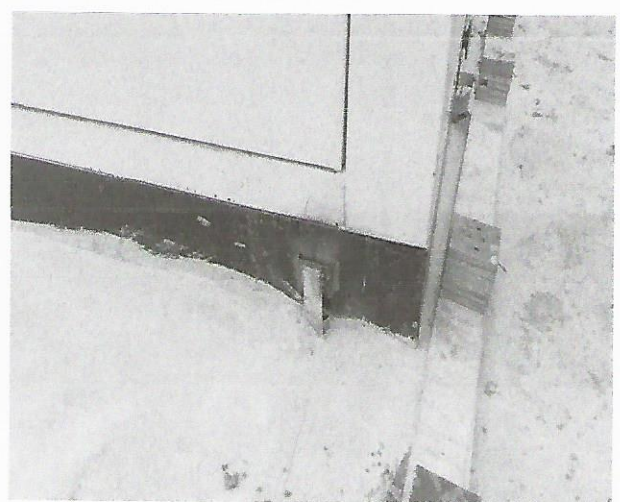
24、预制仓二次接地未和主接地网连接，箱体接地不规范未做防腐。

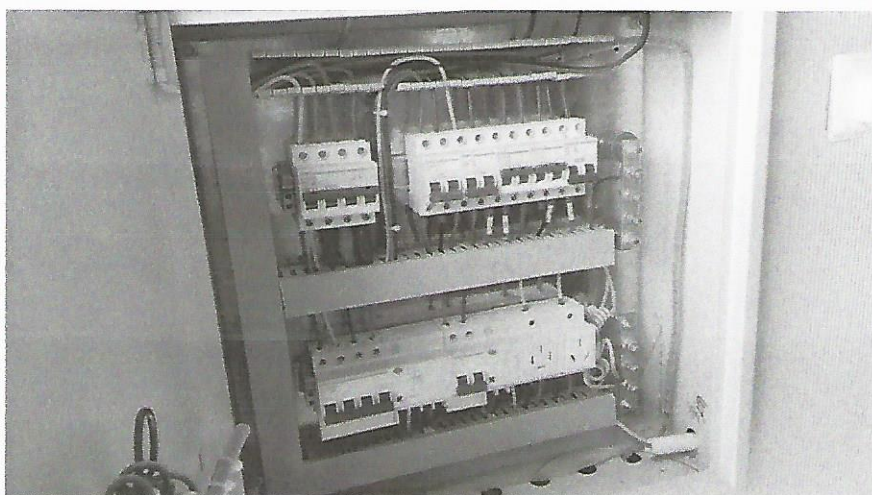
25、预制仓内照明控制箱缺少空开标识。

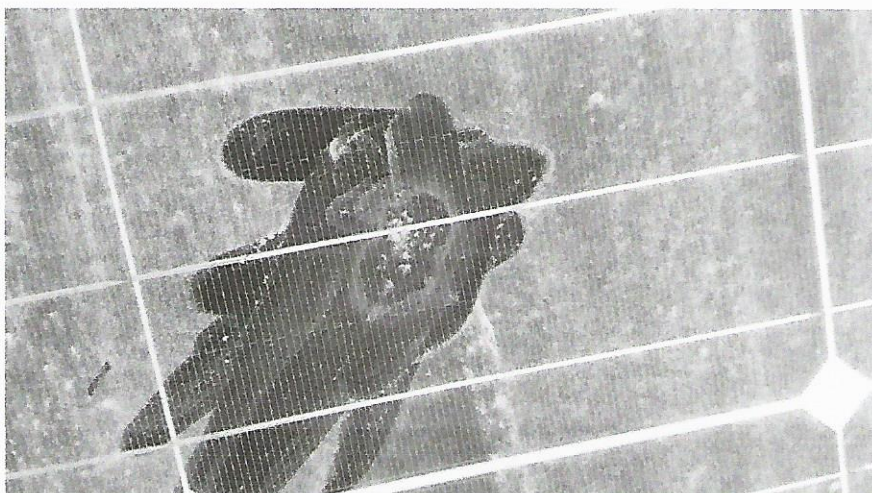
26、组件上面存在遮挡清理不及时已造成组件损坏。
