中间验收监理初验缺陷整改反馈表

工程名称：王派汽车 4.70MWp 分布式光伏电站项目

监理初检问题清单

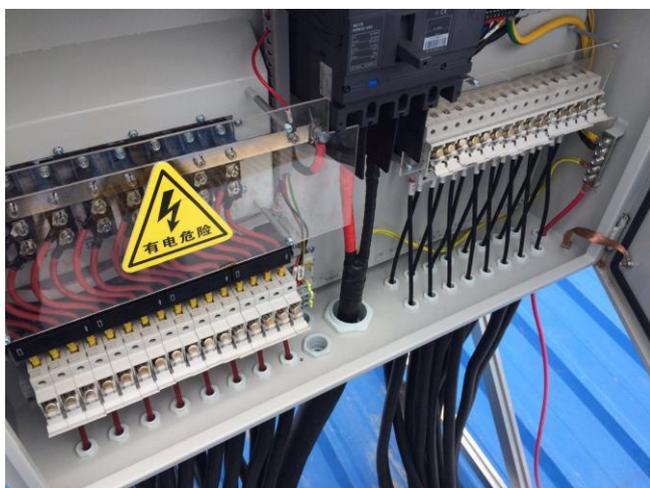
- 1、屋面施工残留垃圾未清理干净（组件下纸片较多存在安全隐患）。
- 2、屋面个别压块所用螺栓不是 T 型螺栓（不锈钢材质）。
- 3、屋面桥架局部设置不合理。
- 4、屋面施工所破坏的彩钢瓦未修复完毕（踩坏的和屋脊脱落的彩钢瓦）。
- 5、屋面汇流箱内未做防火封堵。

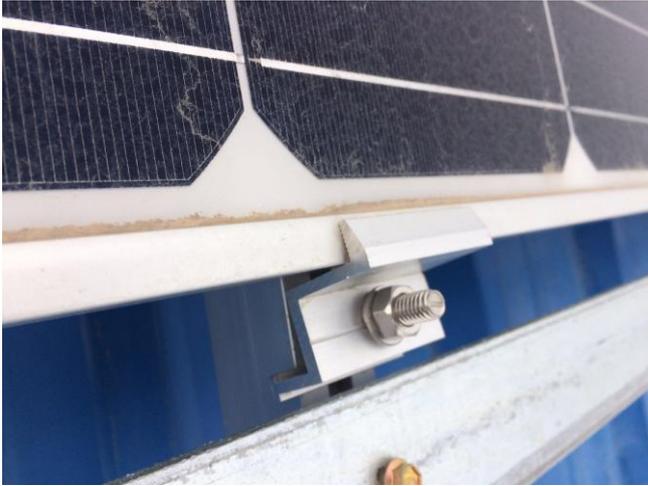
6、屋面部分边压固定不牢固（存在 40 边压）。

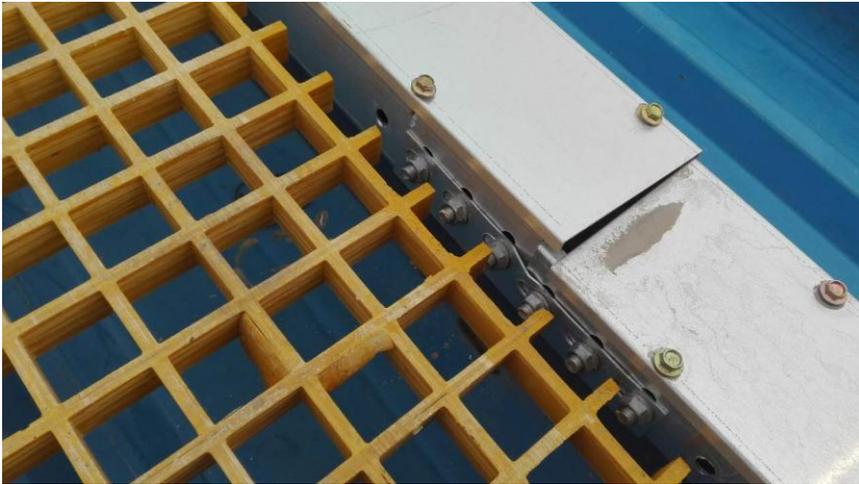
7、屋面个别电缆桥架封盖固定不牢固。

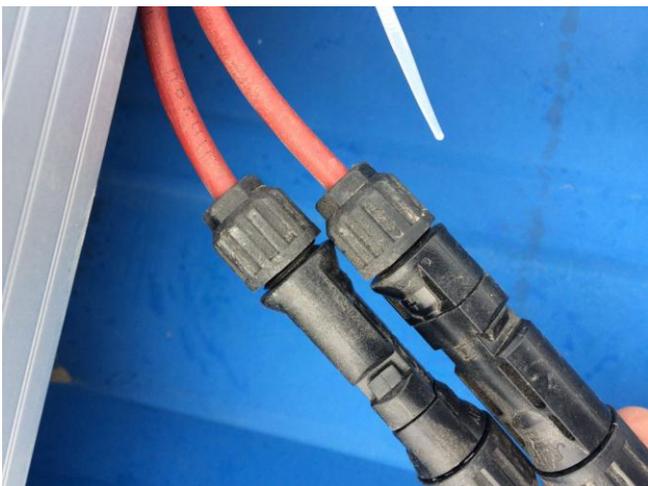
8、屋面个别 MC4 接头接线口未拧紧。

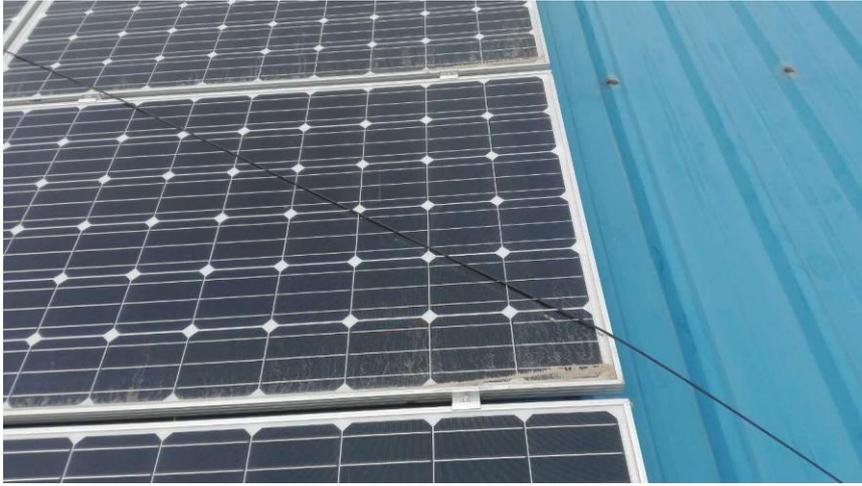
9、2#屋面组件表面敷设厂房用电线。

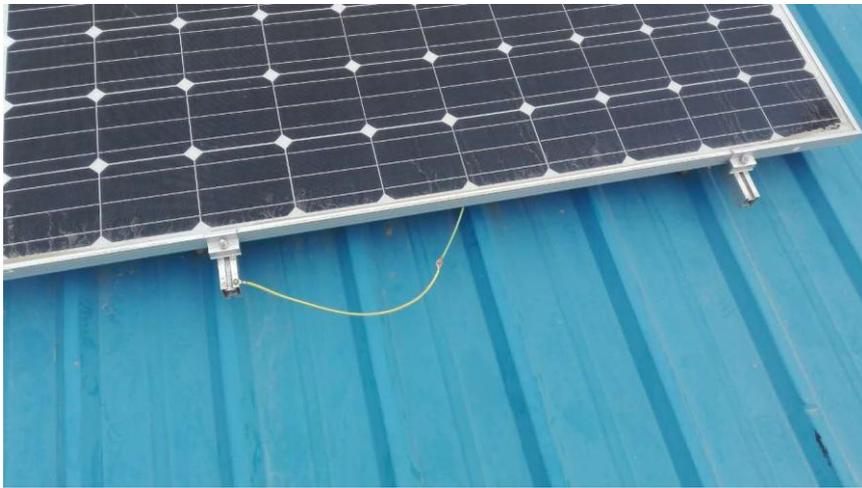
10、屋面个别组件接地线搭接错位。

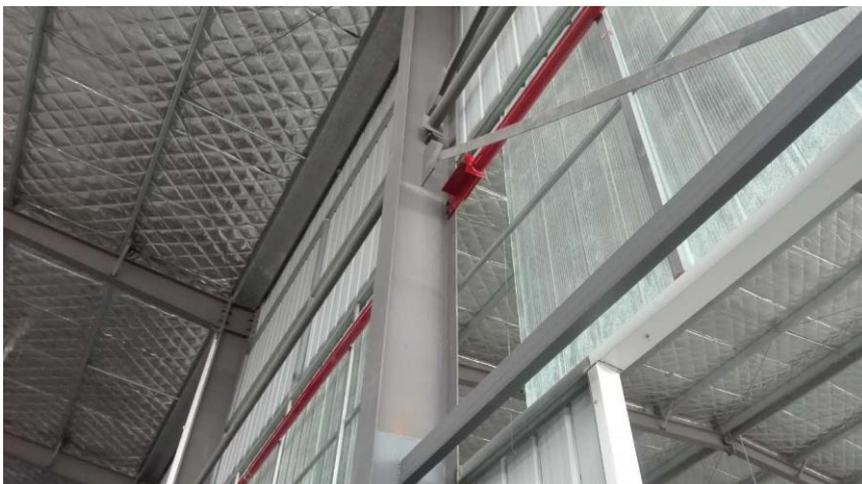
- 1、2#厂房个别部位加固于图纸要求不符。

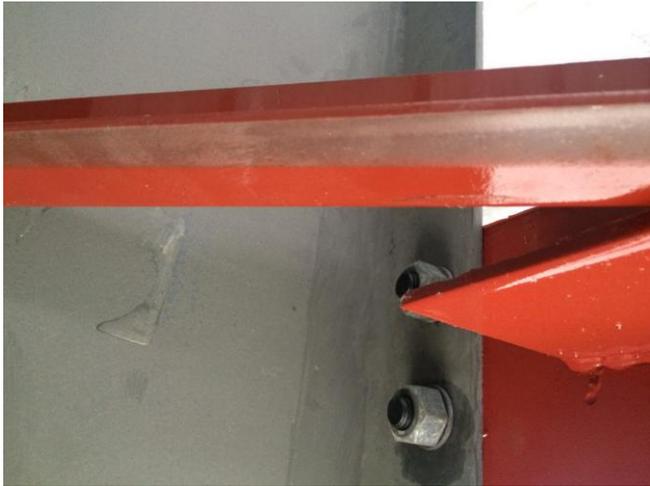
- 2、厂房加固件安装螺栓紧固露丝不满足规范要求。

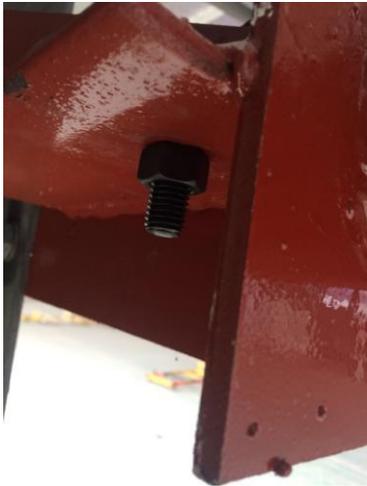
3、厂房加固件安装个别螺栓未安装垫片。
