# 王派汽车 4.70MWp 分布式光伏电站项 监 理 初 检 报 告

王派汽车 4.70MWp 分布式光伏电站项目监理项目部

2017年05月

# 监理初验缺陷整改反馈表

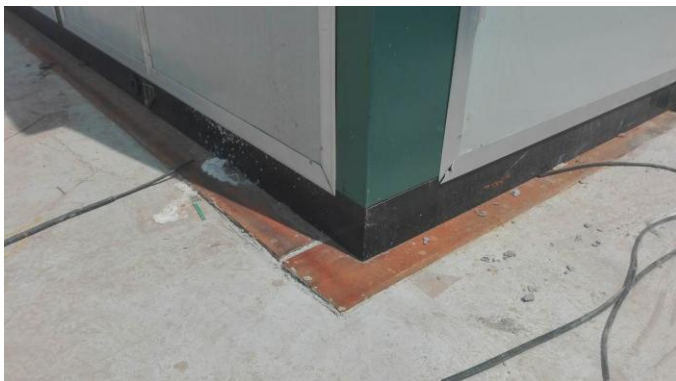
- 1、箱逆变箱体未固定；
- 2、防火封堵不符合规范。
- 3、场内土方回填不规范未分层压实且土方回填不平整。
- 4、箱逆变基础槽钢未除锈防腐。
- 5、逆变返沿过高逆变后门打不开。
- 6、个别箱变基础脚手架安装孔未封堵。
- 7、箱变及预制仓百叶窗未安装。
- 8、箱逆变与基础结合处未做防水处理。
- 9、箱逆变基础爬梯未除锈防腐。
- 10、箱逆变基础内电缆较乱未整理。

| 7、箱逆变箱体未固定。 | | |

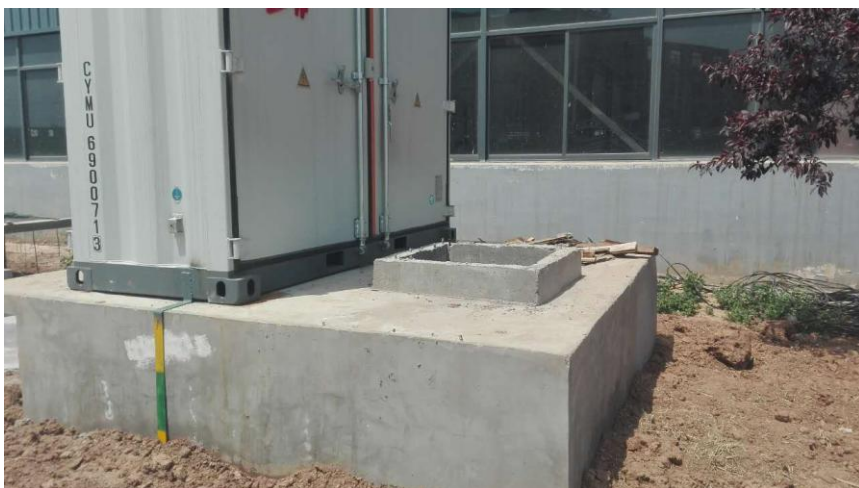
11、逆变返沿过高逆变后门打不开。

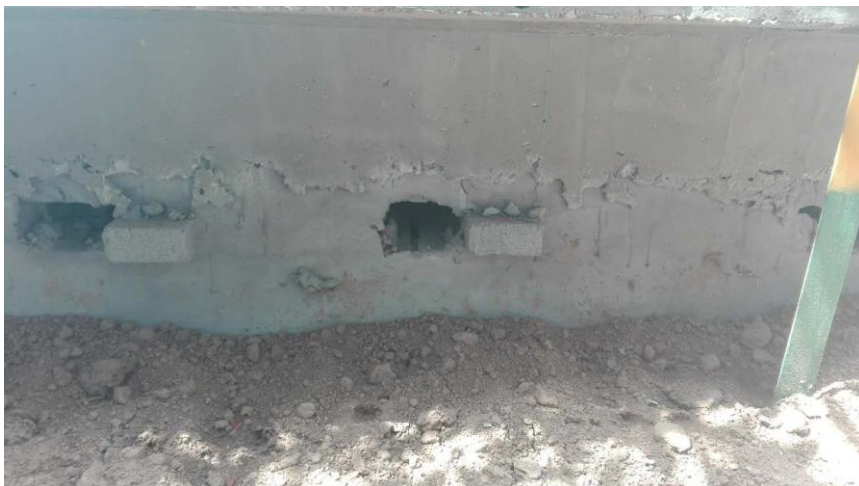
12、个别箱变基础脚手架安装孔未封堵。

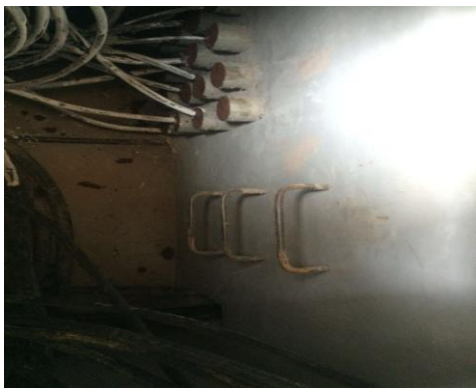
15、箱逆变基础爬梯未除锈防腐。

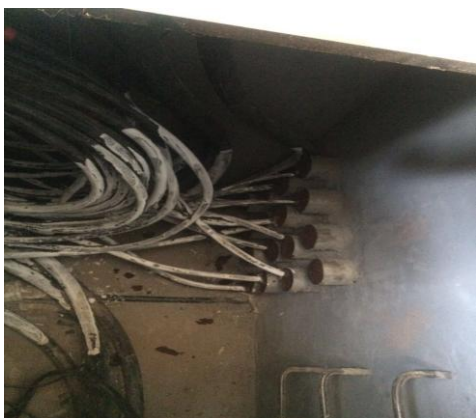
16、箱逆变基础内电缆较乱未整理。

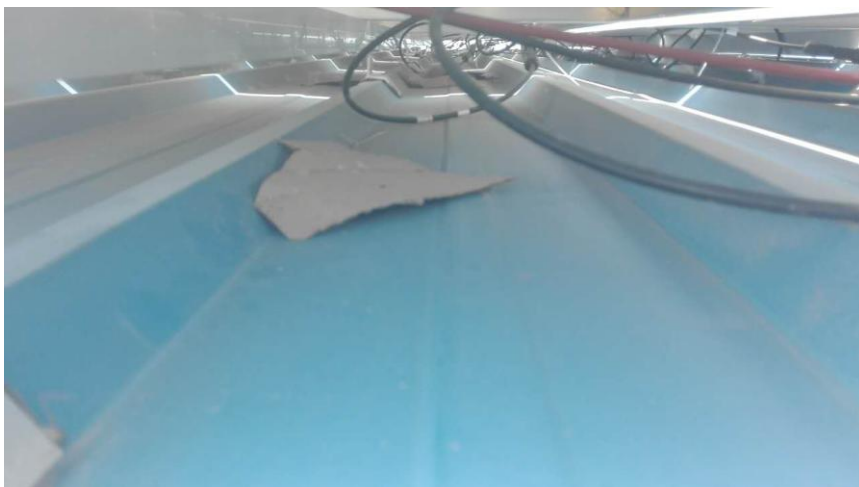
- 1、屋面施工残留纸片未清理干净。
- 2、屋面接地未做接地电阻实验。
- 3、屋面组件未按照图纸要求两端接地。

17、屋面施工残留纸片未清理干净。

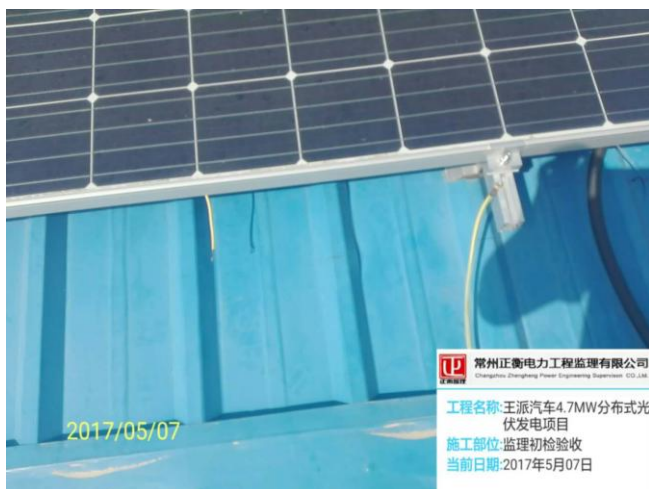
19、屋面组件未按照图纸要求两端接地。

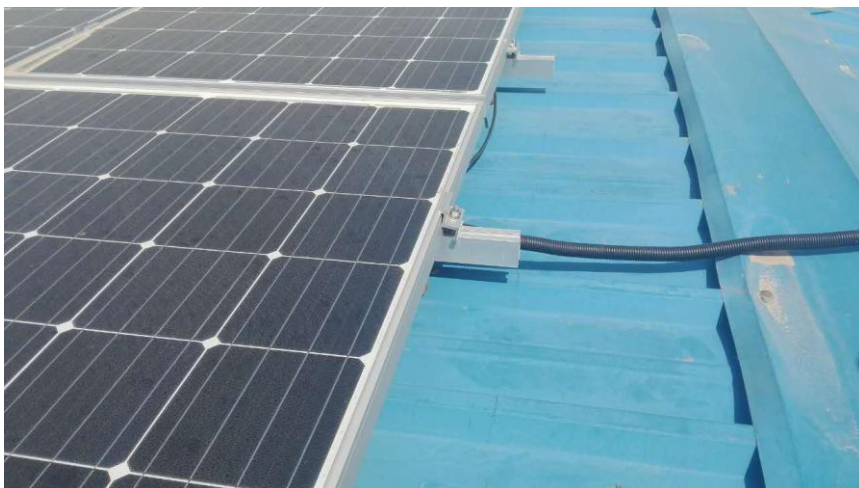
- 4、屋面组件边压安装不牢固，存在 40 边压。
- 5、屋面走道板个别未固定、固定不牢固及存在布局不合理现象。
- 6、屋面部分电缆保护软管保护不到位。
- 7、屋面部分 MC4 接头紧固不到位。
- 8、屋面电缆桥架盖板个别固定不牢固。
- 9、屋面组件接地与接地扁钢跨接不牢固；
- 10、屋面组件接地线搭接用螺丝生锈（图纸要求所有铁件需镀锌处理）。
- 11、屋面组件上有异物、尘土等立即清理。

20、屋面组件边压安装不牢固，存在40边压。

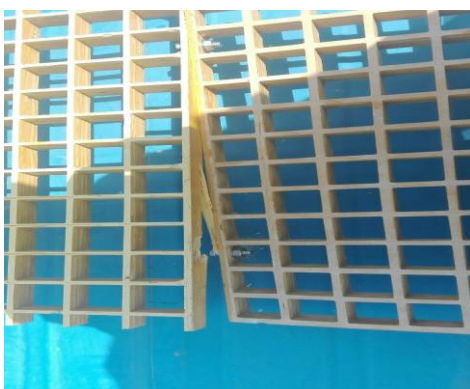
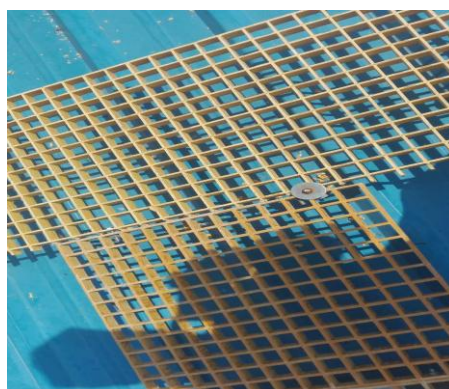
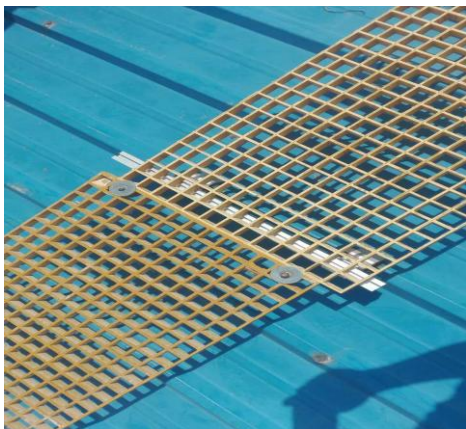
21、屋面走道板个别未固定、固定不牢固及存在布局不合理现象。

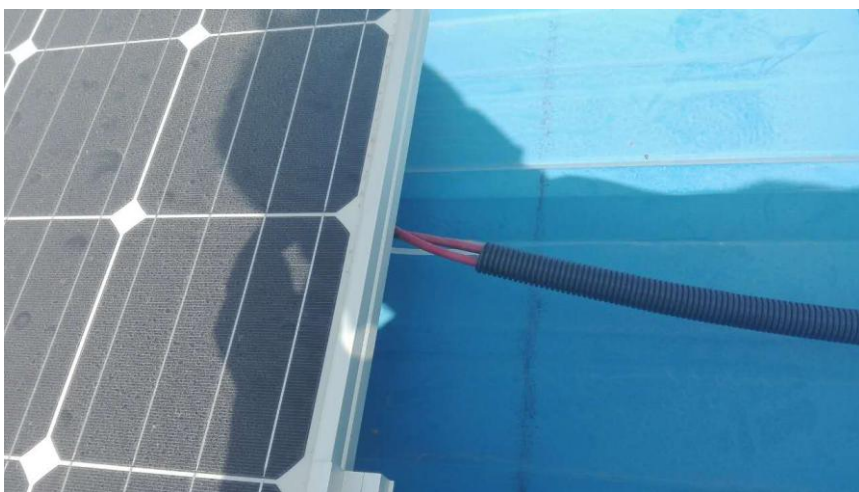
22、屋面部分电缆保护软管保护不到位。

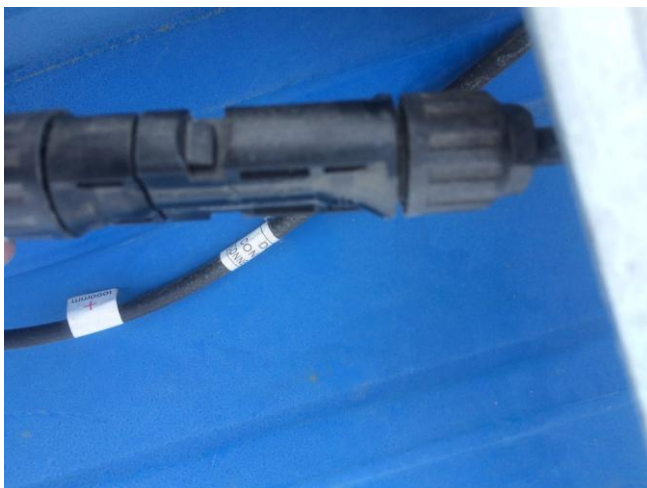
23、屋面部分 MC4 接头紧固不到位。

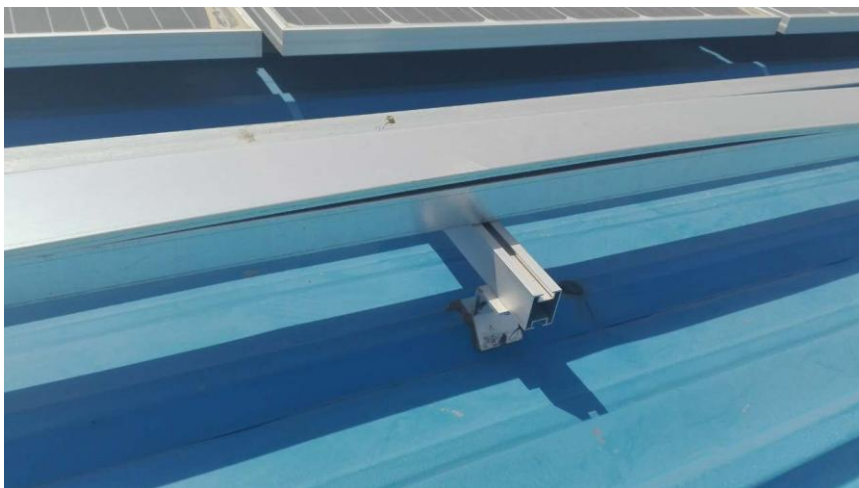
24、屋面电缆桥架盖板个别固定不牢固。

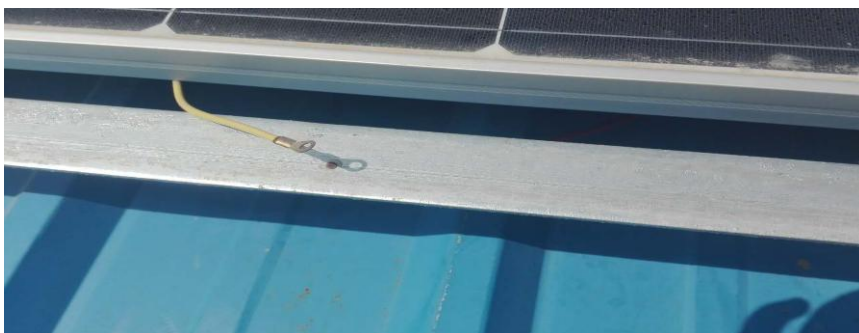
25、屋面组件接地与接地扁钢跨接不牢固；

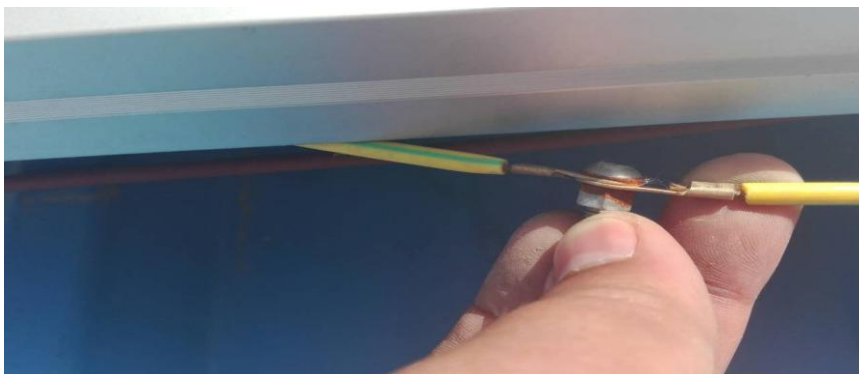
26、屋面组件接地线搭接用螺丝生锈（图纸要求所有铁件需镀锌处理）。
