新建晋城市泽州县南村镇环秀村 光伏发电项目

监 理 初 检 报 告

新建晋城市泽州县南村镇环秀村光伏发电项目监理项目部

2017年08月

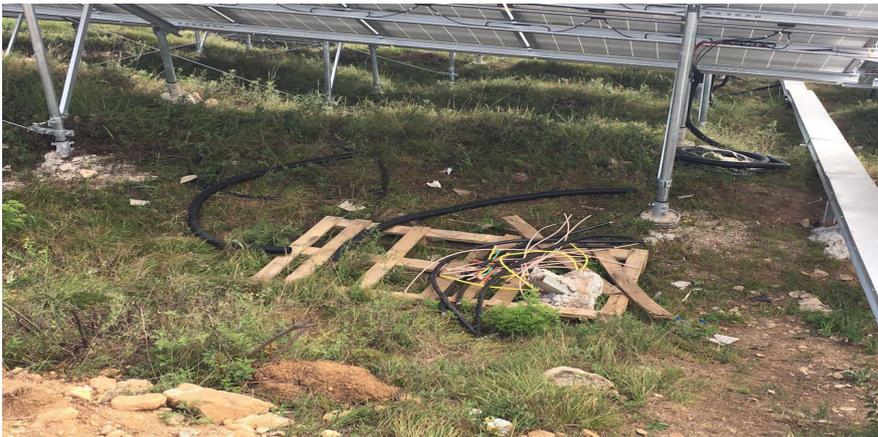
主 送	西安特变电工电力设计有限责任公司	
工 程 名 称	新建晋城市泽州县南村镇环秀村光伏发电项目	
建设管理单位	泽州县晶耀新能源开发有限公司	业主项目经理：王晓辉
监 理 单 位	常州正衡电力工程监理有限公司	总 监：任仲峰
设 计 单 位	西安特变电工电力设计有限责任公司	设 总：
施 工 单 位	江苏华能建设工程集团有限公司	施工项目经理：许云峰
检 查 日 期	2017 年 08 月 14 日	
检 查 人	王晓辉 刘金堂 许云峰	
<p>一、地面支架组件安装及光伏区环境</p> <p>1、围栏需恢复原貌。</p> <p>2、光伏区内垃圾需要清理</p>

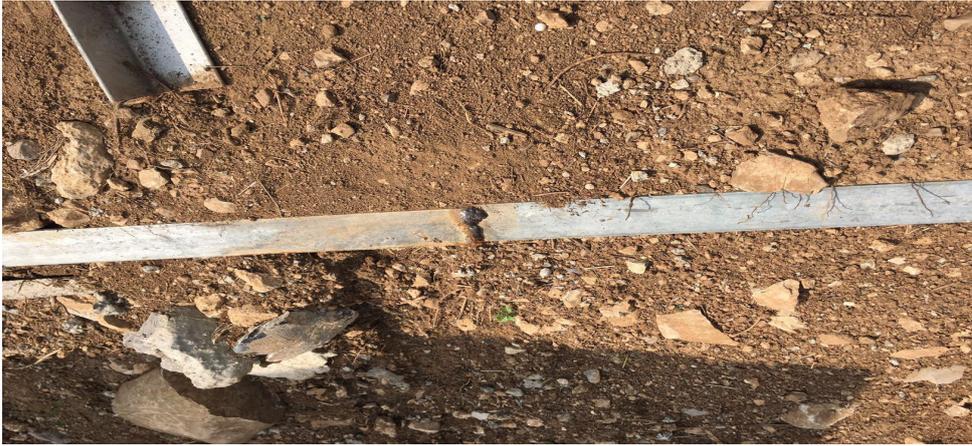
<p>3、光伏区内接地扁钢外漏</p> <p>4、接地扁铁未做防腐</p>

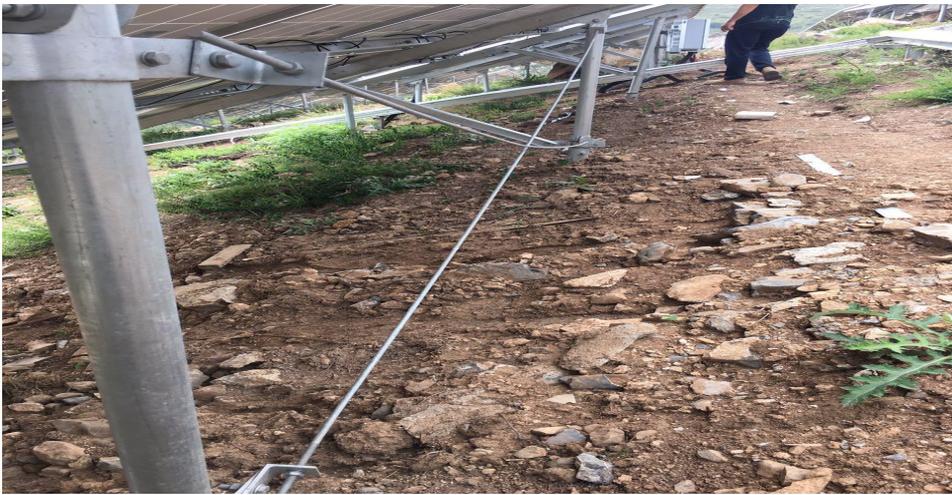
5、支架十字拉筋未上紧

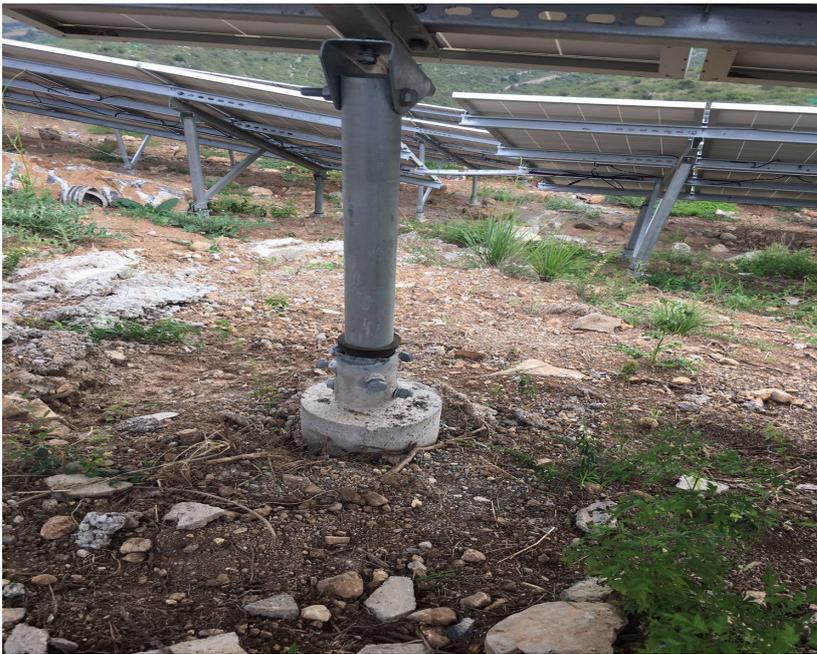
6、个别组件电池板螺丝未上紧

7、支架防水垫圈未安装好。

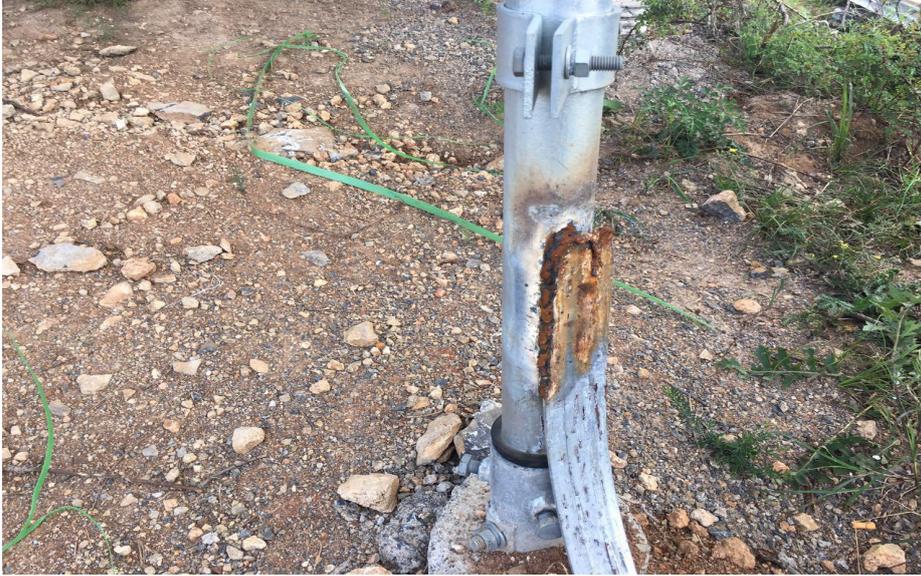
8、支架斜撑螺丝未上紧

9、支架焊口未做防腐

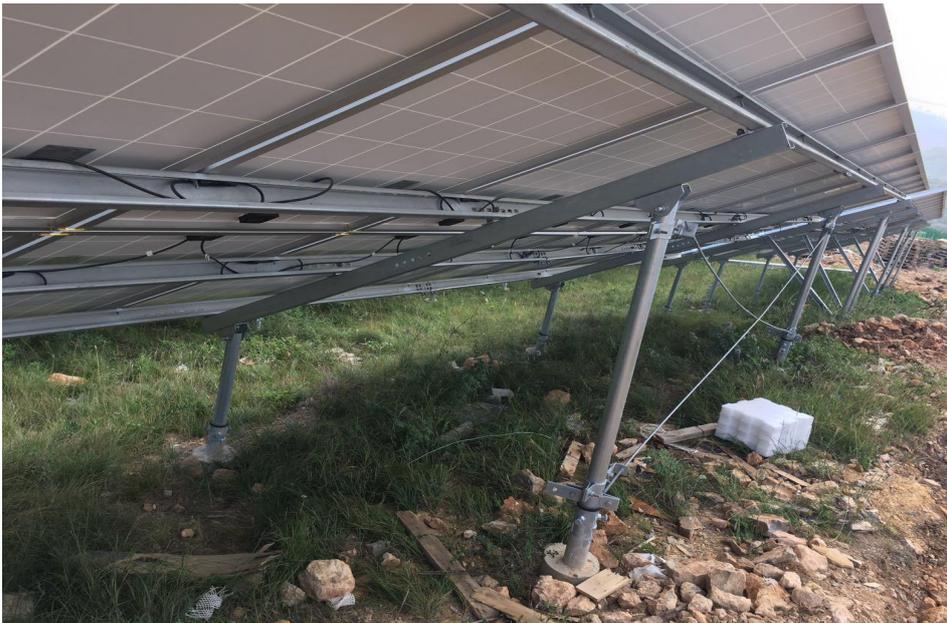
10、5#两个支架斜撑未安装

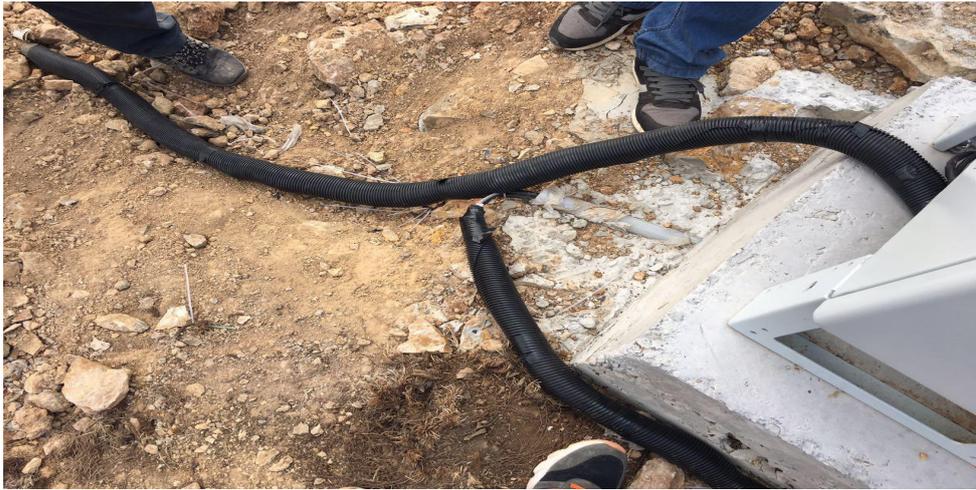
1、通讯线外露，没有掩埋。

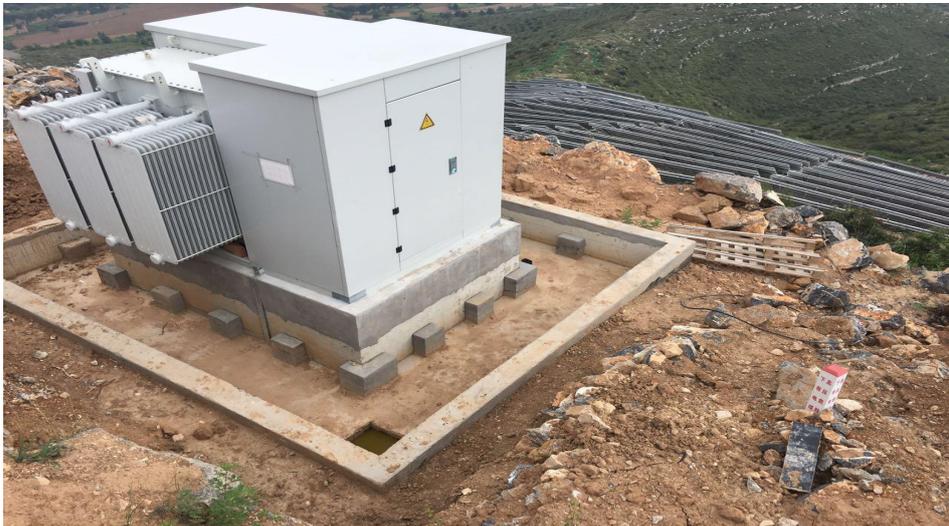
2、箱变未铺鹅卵石。

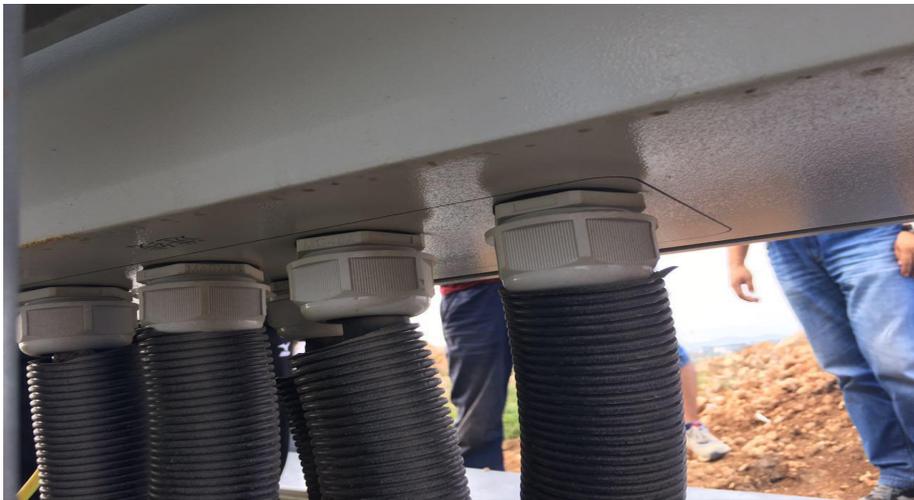
6、汇流箱逆变下线未堵防火泥。

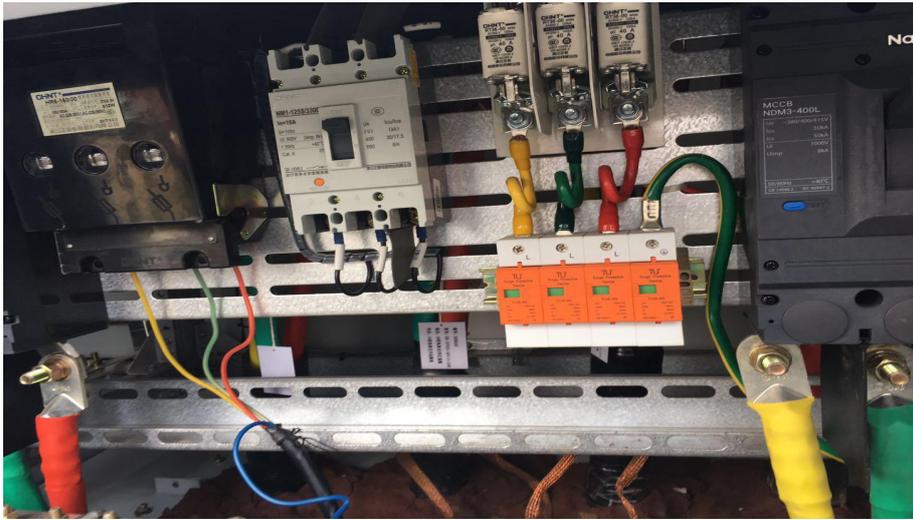
7、2#箱变线没有挂线序牌。

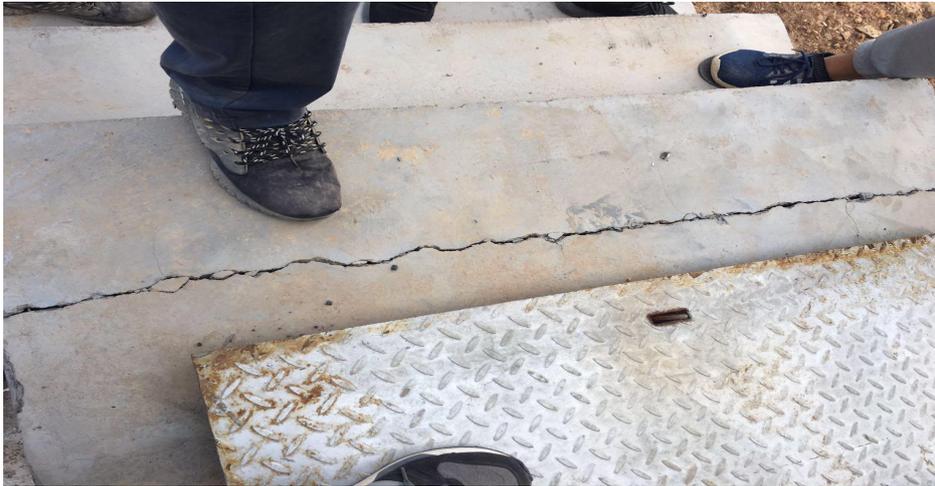
8、箱变地基下沉。

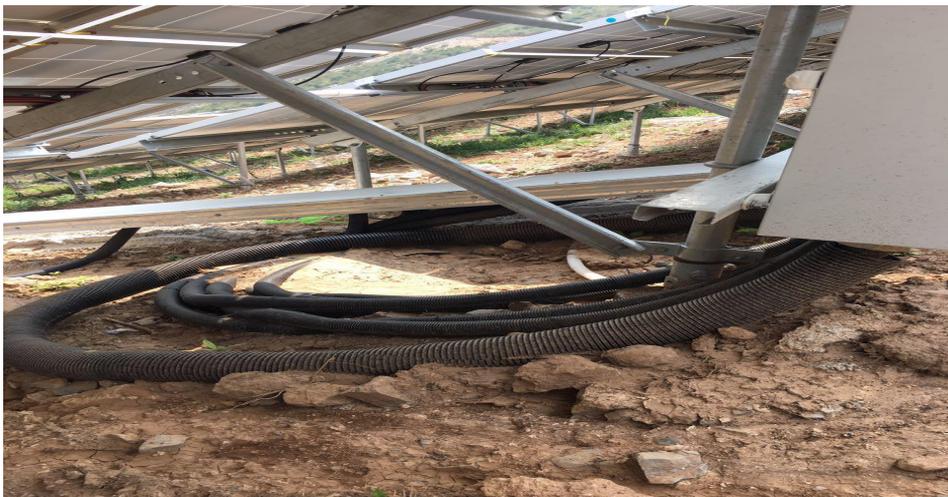
9、1#通讯柜裸露线路整改。

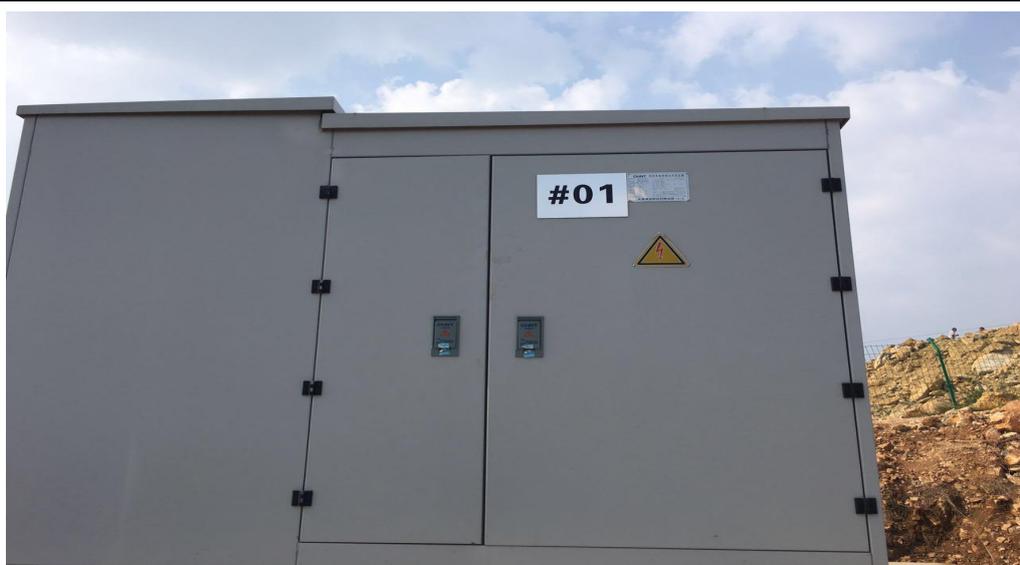
10、箱变没有挂高压危险警示牌。

以上问题由总承包项目部接到通知后立即整改，对施工资料进行自查，整改完成后报监理项目部复查。
