通威渔光一体（东港）现代渔业产业园

一期 20MWp 光伏发电项目

监理预验收初检报告

2017年08月20日

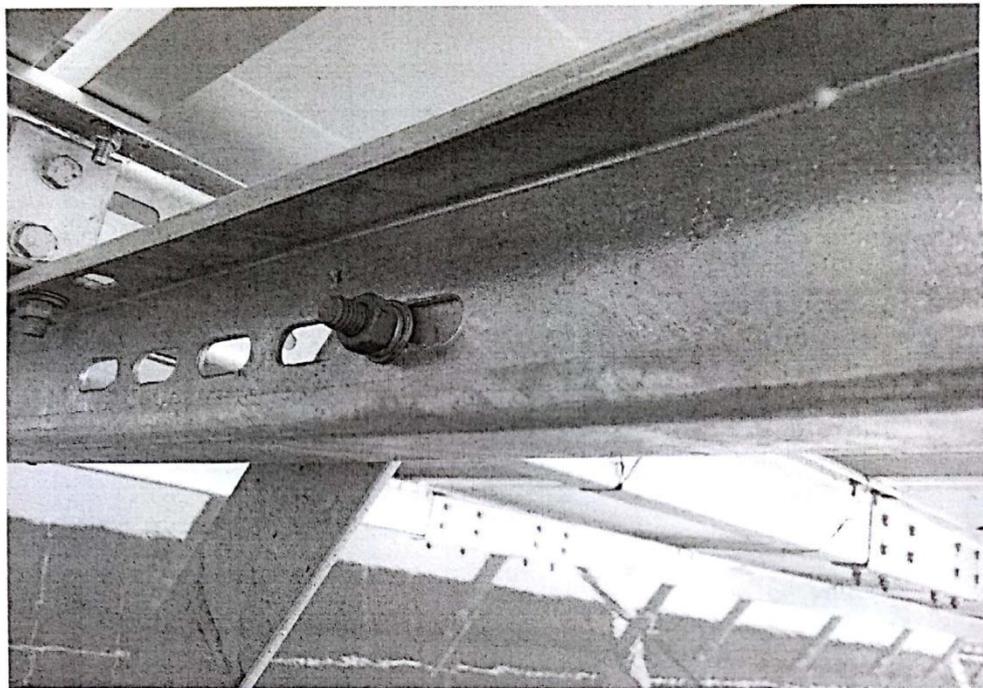
1、

- 1、个别组件螺栓没有紧固至规范要求（弹垫不应有未压平现象），需要进行紧固处理，檩条搭接处螺栓与组件螺栓混用，部分螺栓缺少弹垫；
- 2、抱箍两端镀锌螺栓紧固后，部分螺帽未露丝，直角件紧固螺栓反穿；
- 3、个别组件背板有划痕，箱变平台、围栏、爬梯防腐厚度未达到设计要求；
- 4、桩头防腐层厚度不符合设计要求，桩顶部锈蚀；
- 5、部分逆变器使用螺栓严重锈蚀，需要更换成镀锌螺栓；
- 6、桥架盖板部分未压紧，桥架走向弯折明显；
- 7、N26 逆变器对向组件倾角误差大于 $-1^{\circ}$  部分相邻组件安装高差（不大于 2mm）、同组组件之间高差（不大于 5mm）不符合规范要求；
- 8、箱变表面防腐层需要修补，沿桥架布置接地扁钢部分返锈；
- 9、方阵两端支架与桩头扁钢搭接焊接地搭接后焊接未进行三面焊接，部分搭接长度不足，沿桥架布置接地扁钢部分防腐后反锈
- 10、以上问题请你单位做好自查自纠整改工作，在以后的消缺过程中杜绝此类问题发生，争取给建设单位一个满意的答卷。

- 1、已对没有紧固的螺栓进行紧固，缺少弹垫的已安装弹垫。（见附件）
- 2、针对抱箍两端螺帽未露丝的已做调整。（见附件）
- 3、对组件背板有划痕的已更换新组件，箱变平台围栏及爬梯防腐厚度已达到设计要求。（见附件）
- 4、对桩头防腐厚度不达要求的已做整改。（见附件）
- 5、对锈蚀的逆变器螺栓已做更换。（见附件）
- 6、对未压紧的桥架盖板已重新固定，对弯折的桥架已做调整。（见附件）
- 7、已对组件倾角过大的做调整，同组之间高差已做调整。（见附件）
- 8、箱变表面锈蚀已修补，对桥架接地扁铁有锈蚀的部分已做整改。（见附件）
- 9、方阵两端支架与桩头接地已做三面焊接，对反锈部位已做除锈及防锈处理。（见附件）

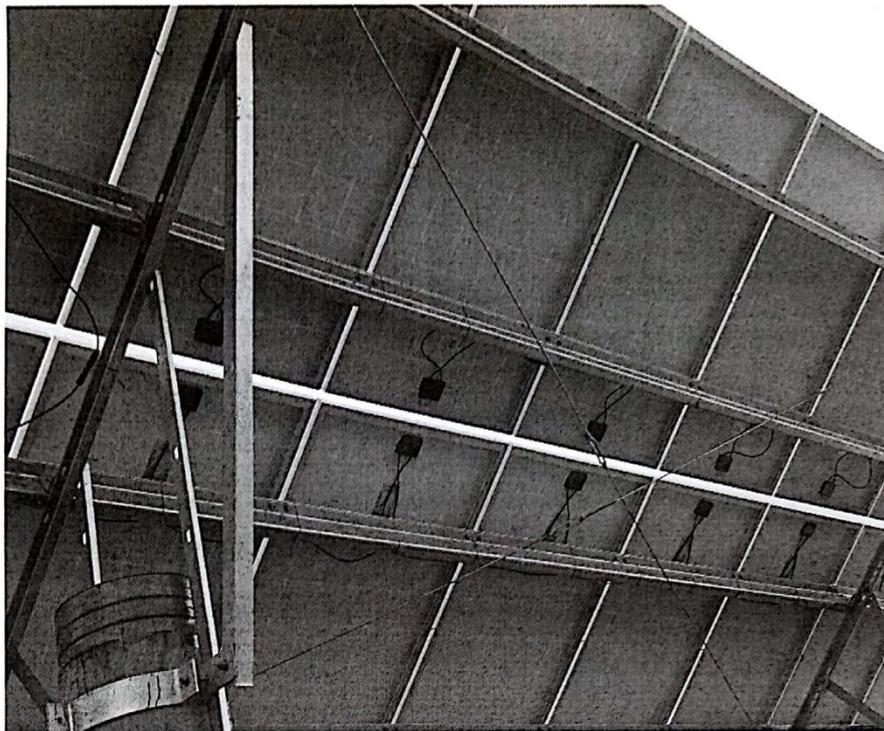
3、

3、部分支架、檩条防腐层存在反锈情况，点状锈蚀明显；

- 1、已对影藏部位没有紧固的螺栓进行紧固，缺少弹垫的已安装弹垫。（见附件）
- 2、已对有翘脚的部分组件进行校准调整。（见附件）
- 3、已对反锈的檩条、支架做除锈处理，并做防锈。（见附件）
- 4、对锈蚀的逆变器螺栓已做更换。（见附件）
- 5、已对桩头防腐厚度不达标的进行重刷处理。（见附件）
- 6、对未压紧的桥架盖板已重新固定，对弯折的桥架已做调整。（见附件）
- 7、已对有划痕的组件进行更换，箱变平台围栏爬梯已重新刷防锈漆。（见附件）
- 8、已对有划痕的低压电缆做处整改处理。（见附件）
- 9、方阵两端支架与桩头接地已做三面焊接，对反锈部位已做除锈及防锈处理。（见附件）

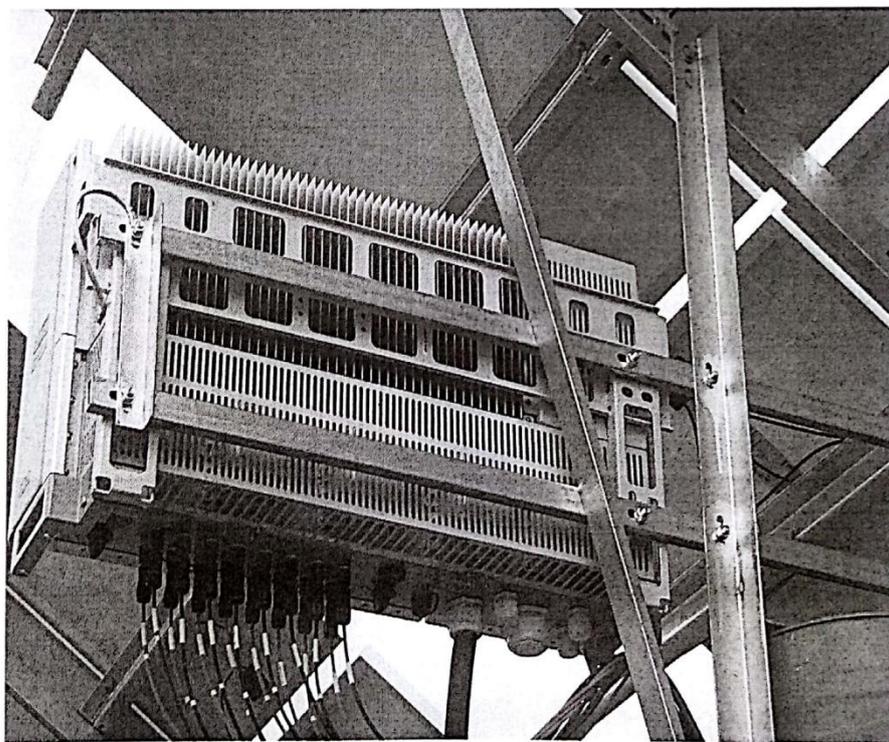
4、

5、部分逆变器使用螺栓严重锈蚀，需要更换成镀锌螺栓；

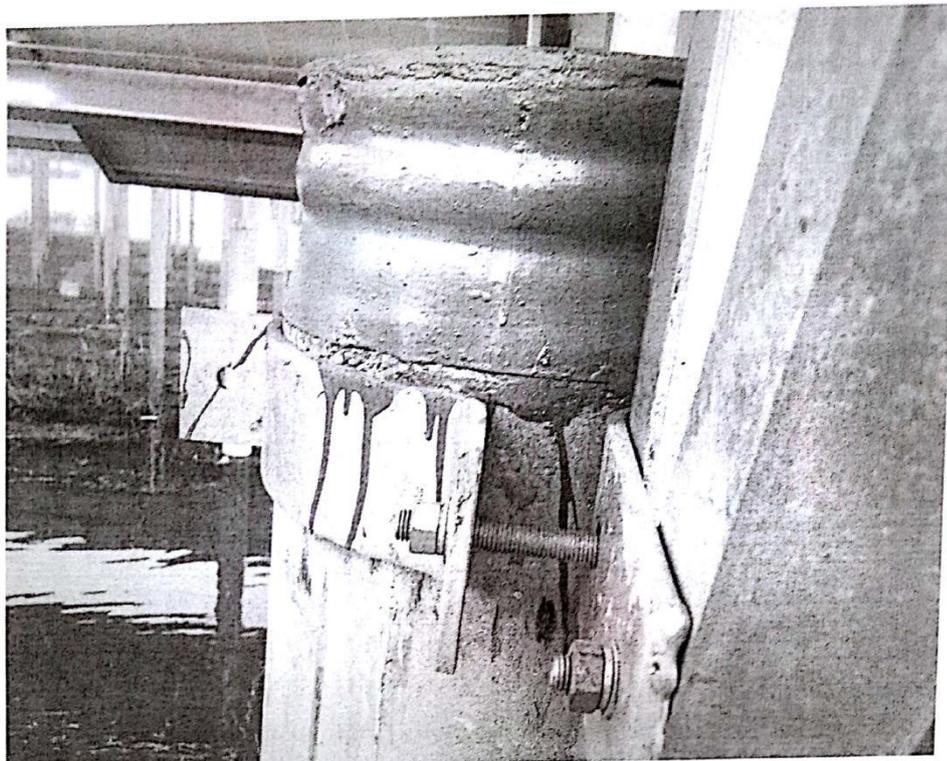
5、

6、桩头防腐层厚度不符合设计要求，桩顶部锈蚀；

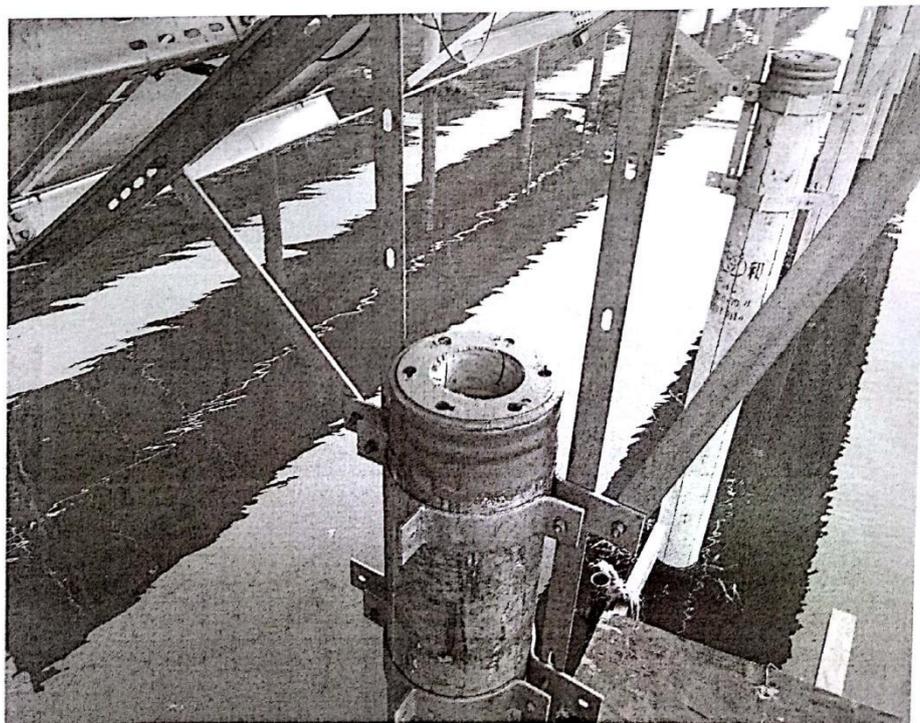
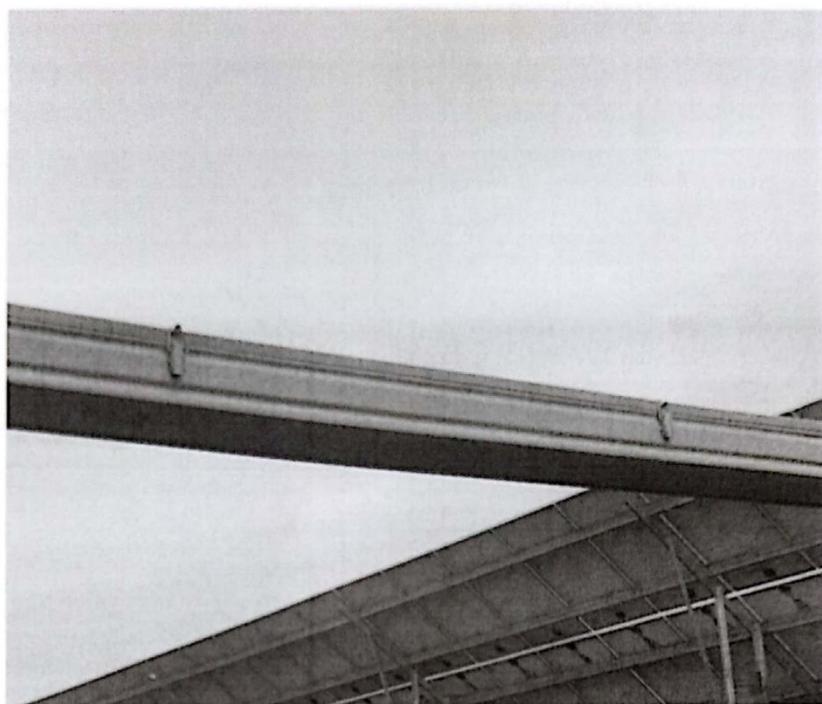
6、

7、桥架盖板部分未压紧，桥架走向弯折明显；

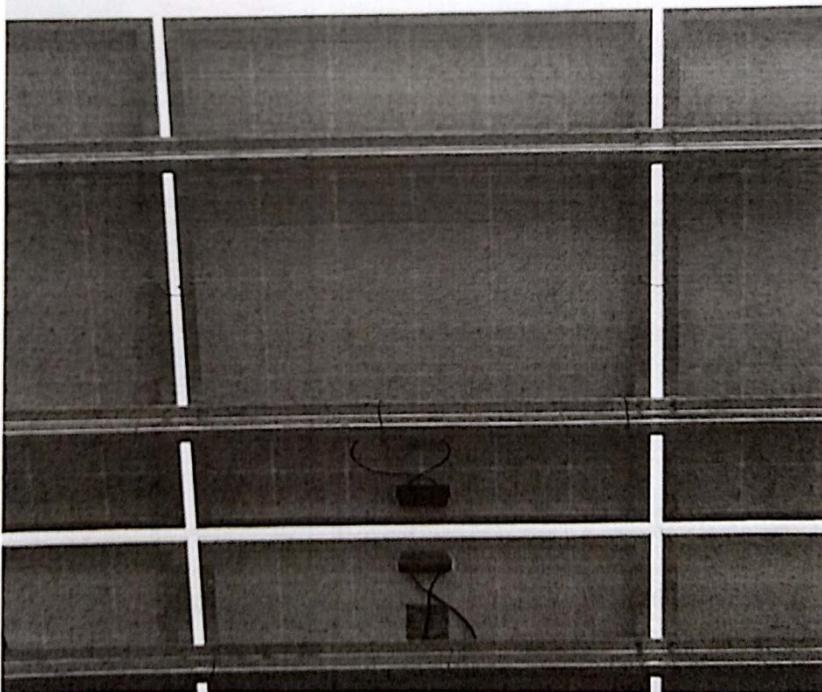
7、

8、个别组件背板有划痕，箱变平台、围栏、爬梯防腐厚度未达到设计要求；

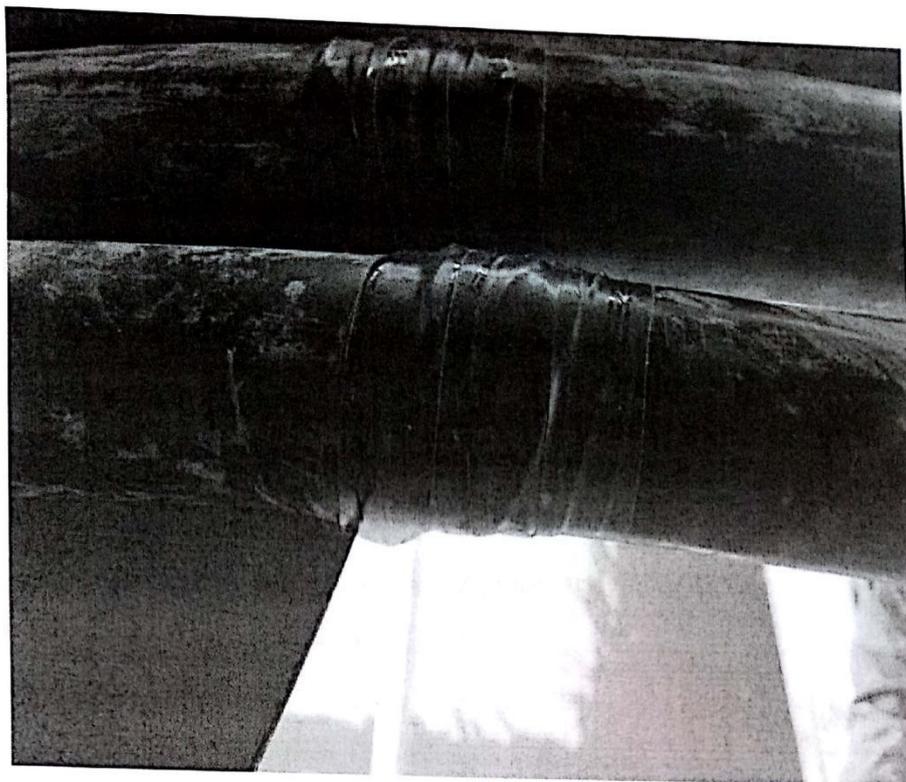
8、

9、个别低压电缆表面绝缘层有划痕；

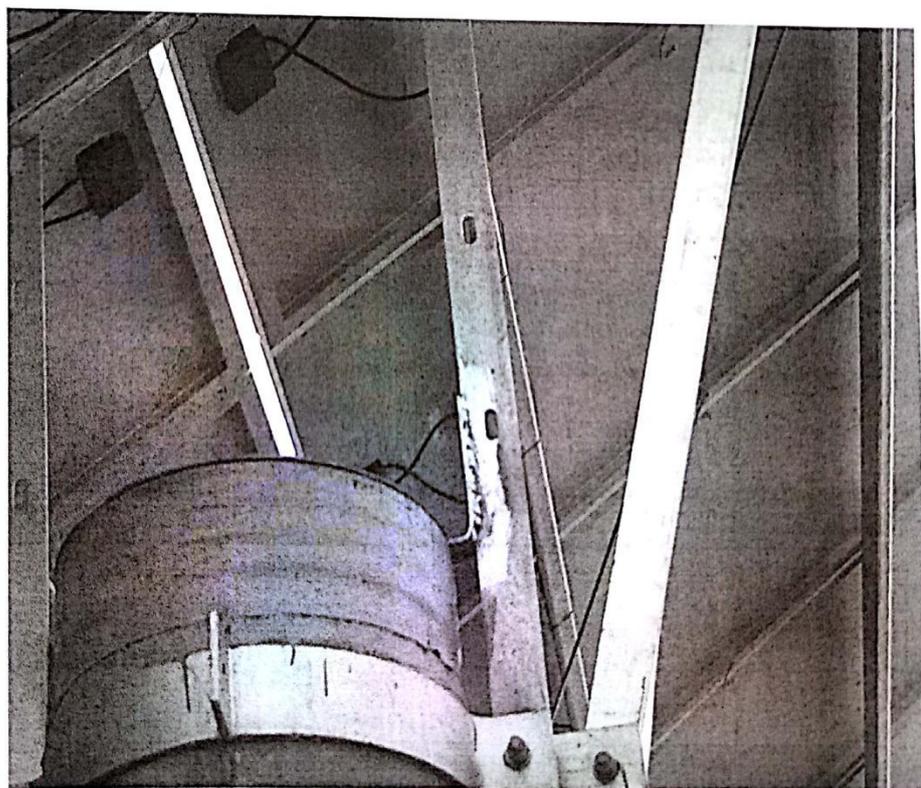
9、

10、方阵两端支架与桩头扁钢搭接焊接地搭接后焊接未进行三面焊接，部分搭接长度不足，沿桥架布置接地扁钢部分防腐后反锈
