通威渔光一体（东港）现代渔业产业园  
60MW 光伏发电项目接入系统 EPC 工程

## 监理预验收初检报告

通威渔光一体（东港）现代渔业产业园一期  
20MWp 光伏发电项目监理项目部  
2017 年 08 月 16 日

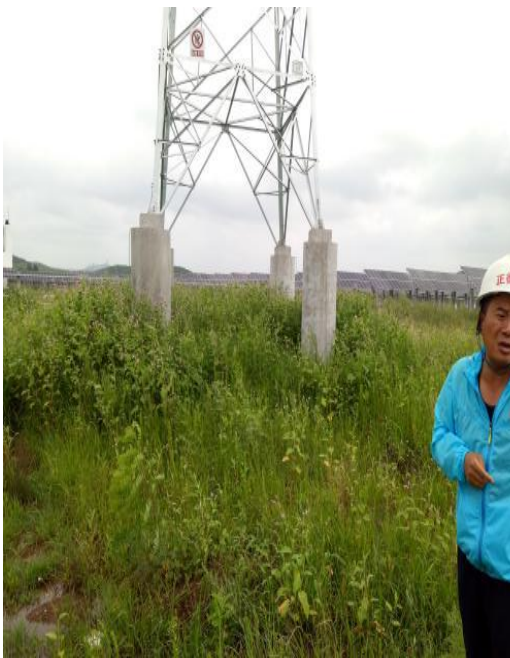
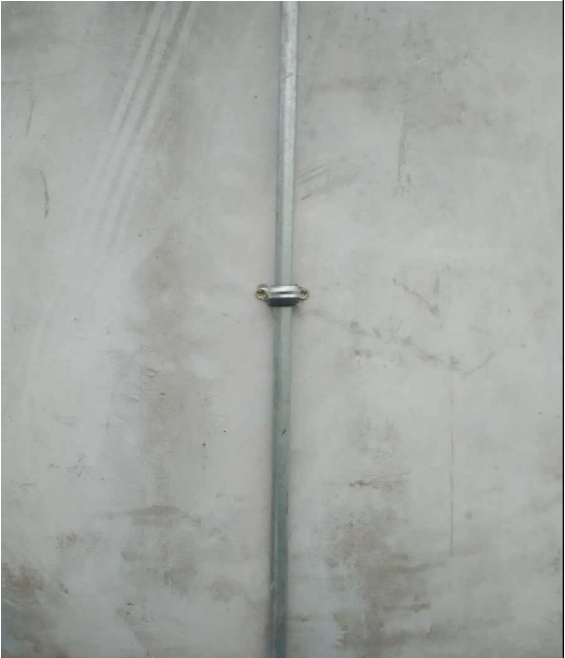
- 1、22#杆塔接地圆钢连接高度超过 1.5m 以上，需要进行固定处理；
- 2、19#、18#、3#杆塔基础镀锌型钢表面有损坏，需要进行修补；
- 3、1#、2#杆塔穿线保护管固定抱箍镀锌螺栓、螺帽反锈，需要更换；
- 4、1#、2#杆塔基础雨水冲刷沉积位置需要再次覆土压实（检查时的回填土未压实，下次雨水还会发生下沉现象）；
- 5、21#、19#、18#、4#杆塔接地扁钢与圆钢焊接位置有防腐层损坏情况，且接地圆钢围绕基础退台转角打弯处有镀锌层裂纹现象，需要重新进行表面防锈处理；
- 6、因地形和水田关系，监理单位只对能到达的 1#、2#、3#、4#、10#、18#、19#、21#、22#塔进行了检查，以上问题请施工单位对其它塔点做好自查自纠整改工作，给建设单位一个满意的答卷。

| 情况<br>说明 | 现场检查 | 整改情况 |
|---|---|---|
| 22#塔<br>接地裸露高度<br>超过<br>1.5m需<br>要加固 | | |

整改 1 已进行固定处理,详见后附整改照片 1、2

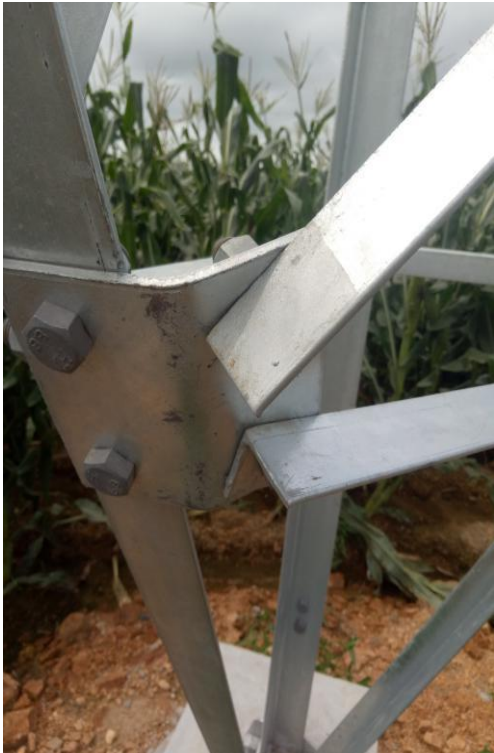
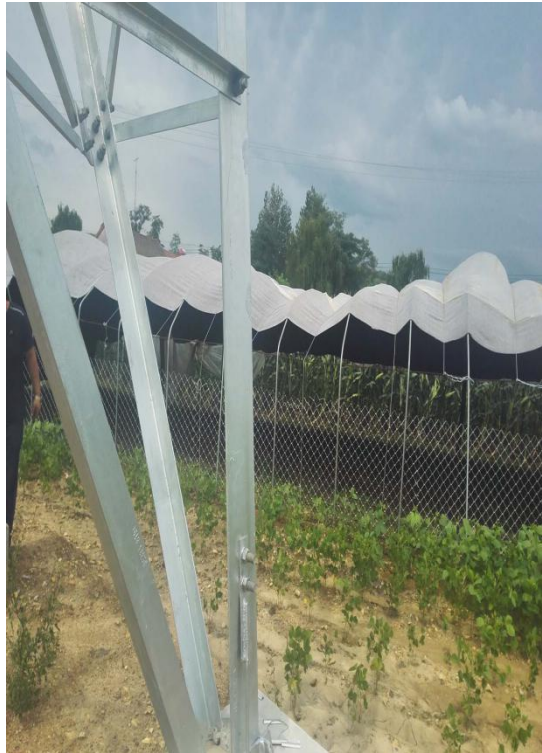
| 情况<br>说明 | 现场检查 | 整改情况 |
|---|---|---|
| 19#、<br>18#、3#<br>杆塔基<br>础镀锌<br>型钢表<br>面有损<br>坏，需<br>要进行<br>修补 | | |

整改 2 已进行修补,详见后附整改照片 3、4、5、6、7、8

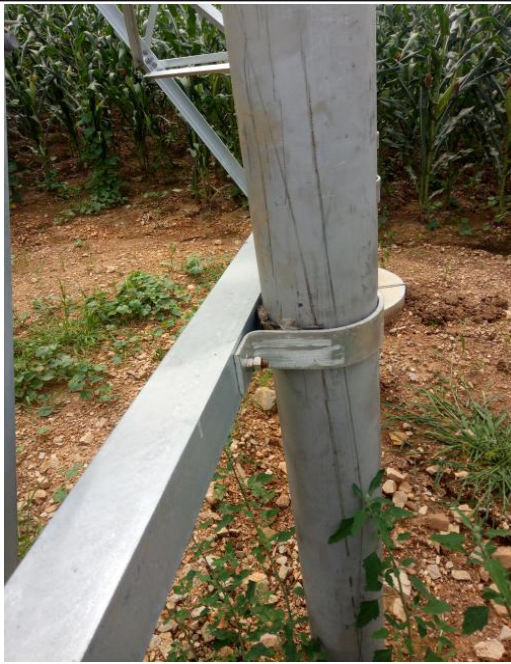
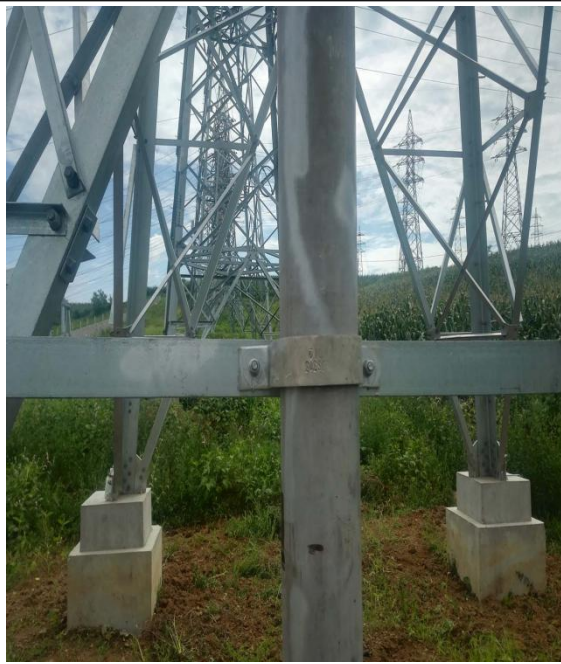
| <p>1#、2#杆塔穿线保护管固定抱箍镀锌螺栓、螺帽反锈，需要更换</p> | | |

整改 3 已进行修补,详见后附整改照片 9、10、11、12

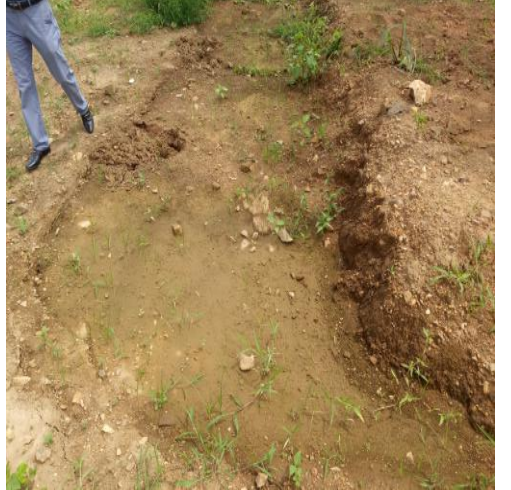
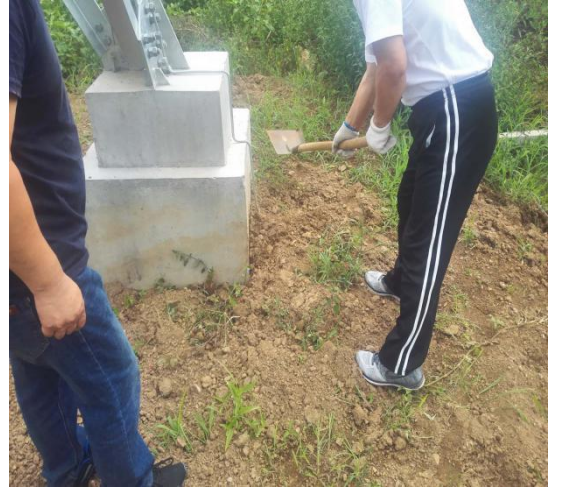
| <p>1#、2#杆塔基础雨水冲刷沉积位置需要再次敷土压实</p> | | |

整改 4 已进行压实,详见后附整改照片 13、14

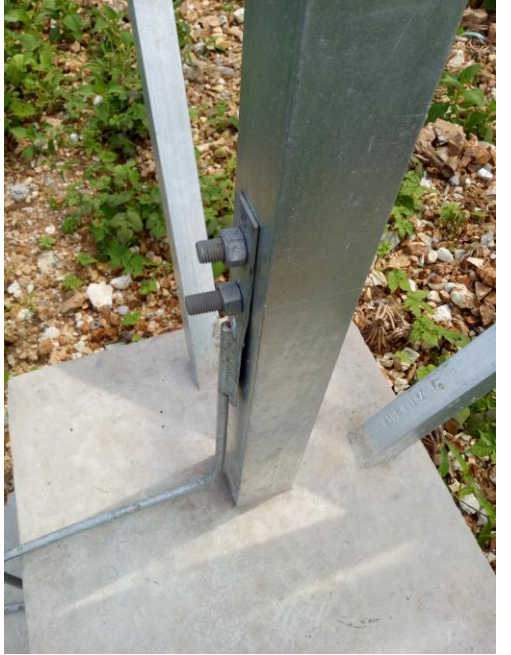
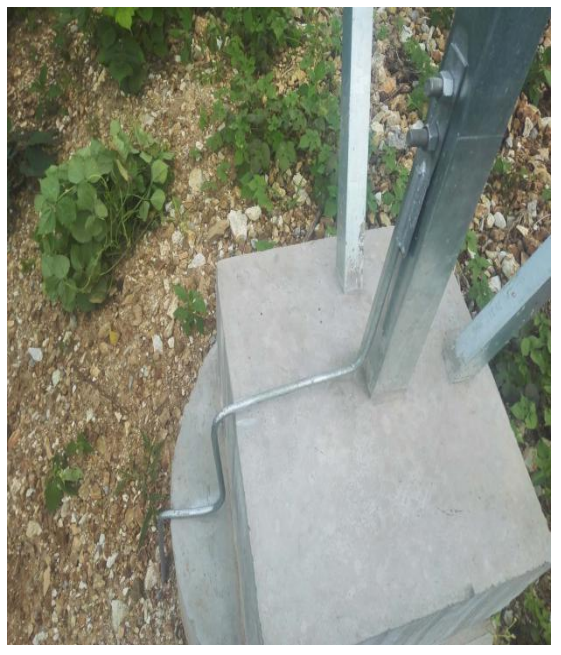
| <p>21#、19#、18#、4#杆塔接地扁钢与圆钢焊接位置有防腐层损坏情况，且接地圆钢围绕基础退台转角打弯处有镀锌层裂纹现象，须重新防腐</p> | | |

整改 5 已进行修补,详见后附整改照片 15、16、17、18、19、20、21、22
