翔宇物流屋面 3MW 分布式光伏发电项目 监 理 初 检 报 告

翔宇物流屋面 3MW 分布式光伏发电项目监理项目部

2017 年 07 月

工程名称：翔宇物流屋面3MW分布式光伏发电项目

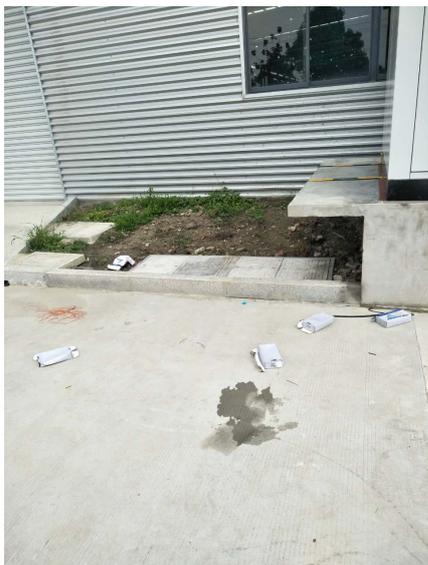
1、施工现场残留纸片未清理干净。

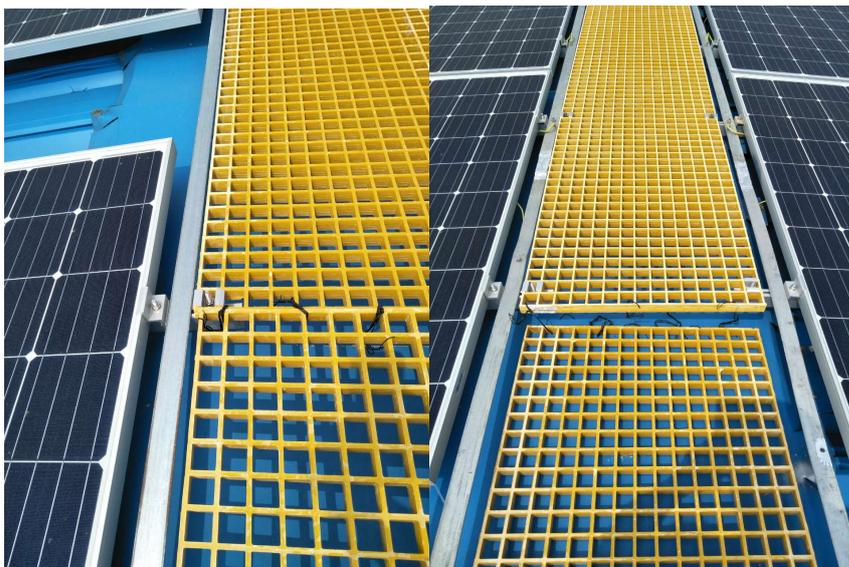
2、屋面玻璃格栅盖板检修通道部分螺栓松动，搭接处未进行连接。

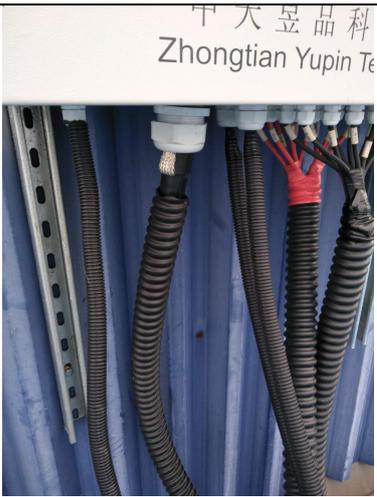
3、屋面部分电缆保护软管保护不到位。

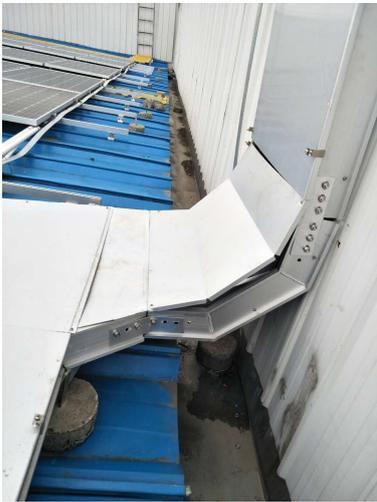
4、屋面电缆桥架盖板个别固定不牢固。未充分封闭

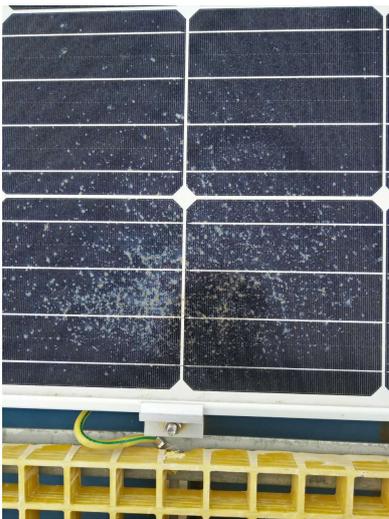
5、屋面组件上有异物、尘土等立即清理。

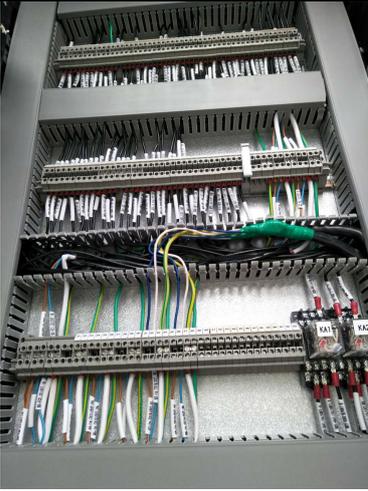
6、箱变测控线没有相应标签

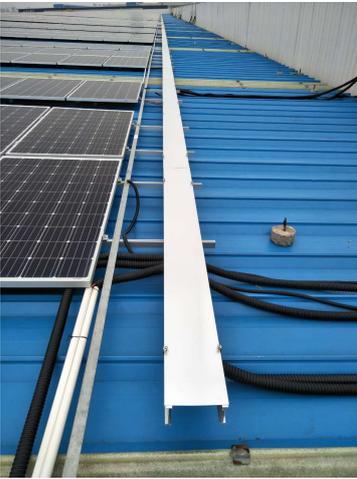
7、桥架接地未做

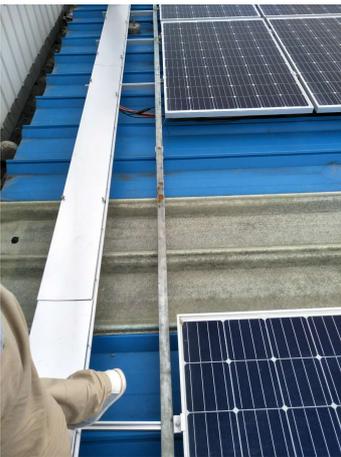
8、屋面主接地网个别接头处生锈。

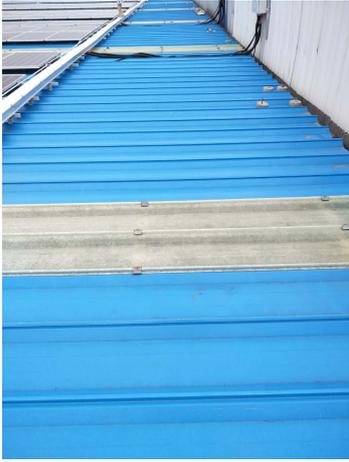
9、采光带没有警示标语，未进行防护。

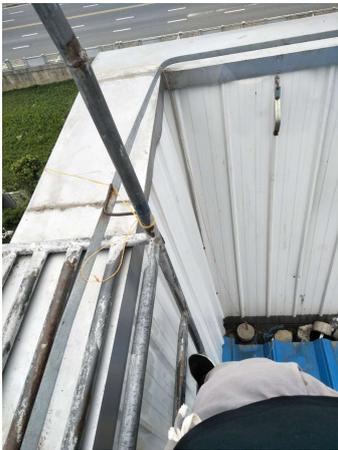
10、屋面避雷带未恢复。

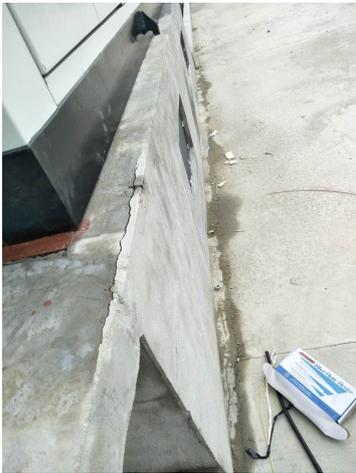
11、3#箱变检修平台处开裂。
