广饶乐光光伏能源有限公司  
山东神宇机械制造 6MW 分布式屋顶光伏电站项目

监 理 初 检 报 告

### 监理初检问题清单

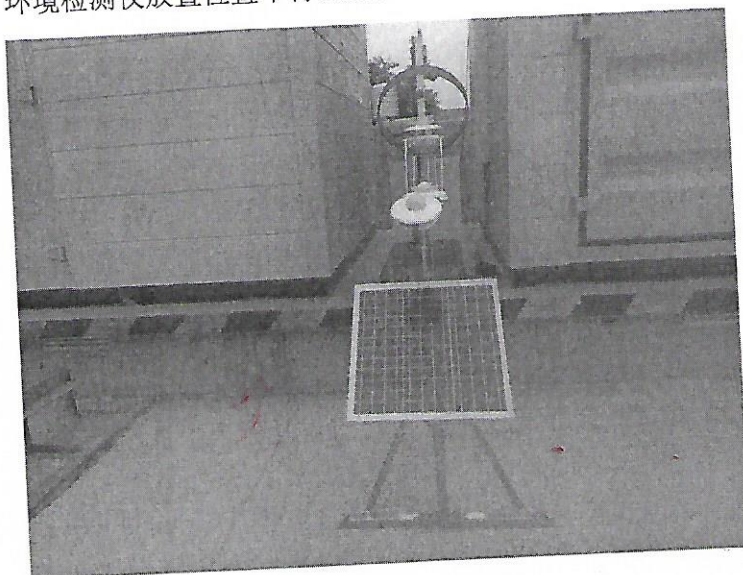
环境检测仪放置位置不符合规范。

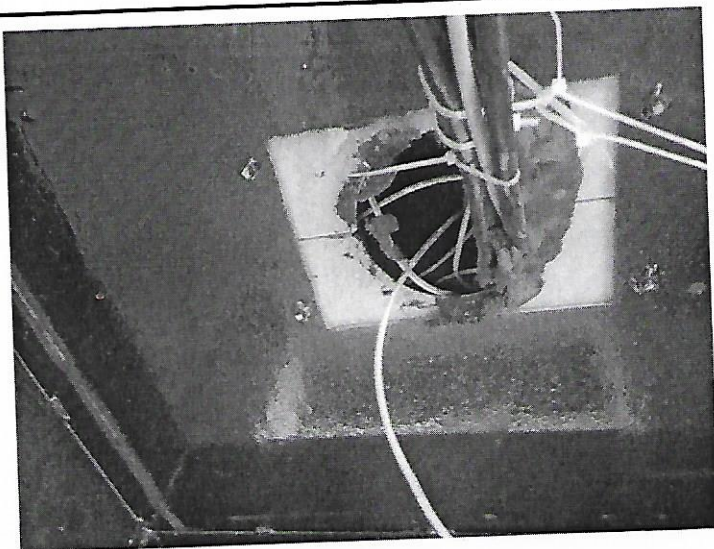
SVG 通信电缆进线处防火封堵不到位。

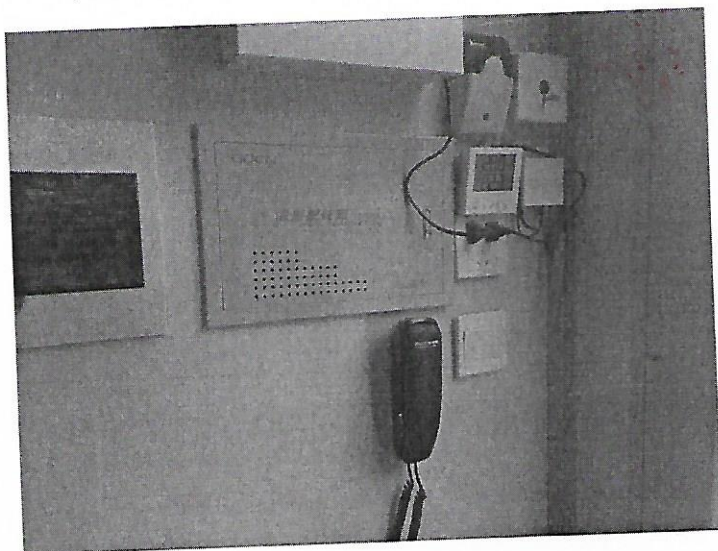
一二次舱内消防电话未接通。

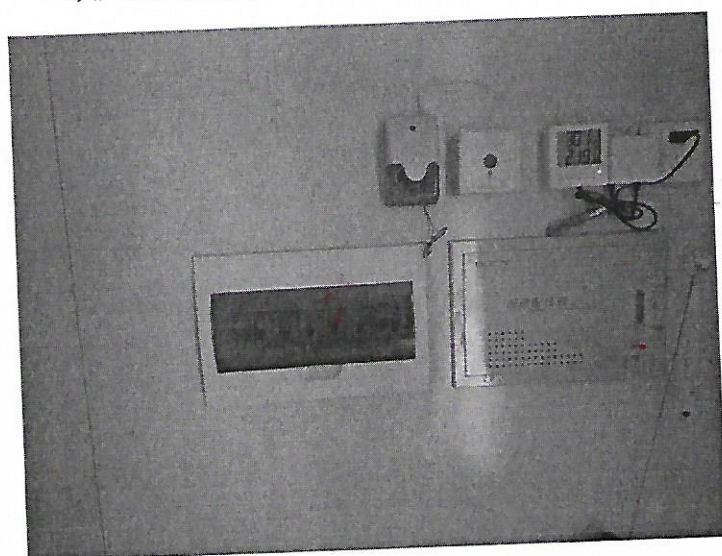
一二次舱内消防报警器不能使用。

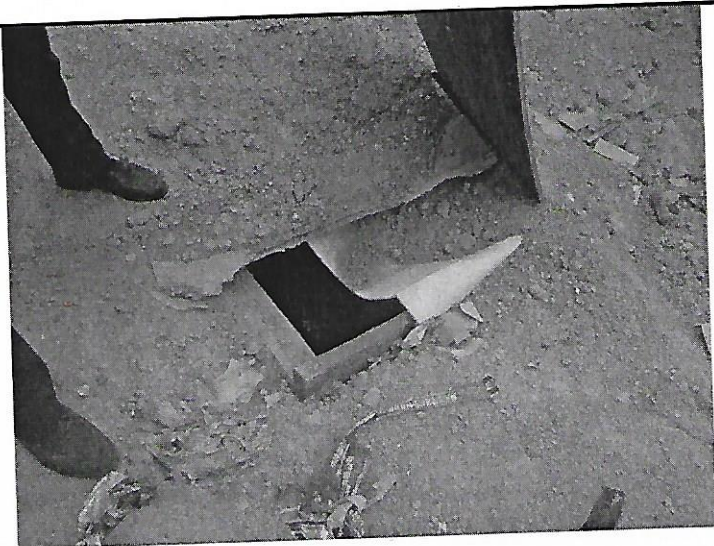
高压电缆直埋处水阀并未做处理。

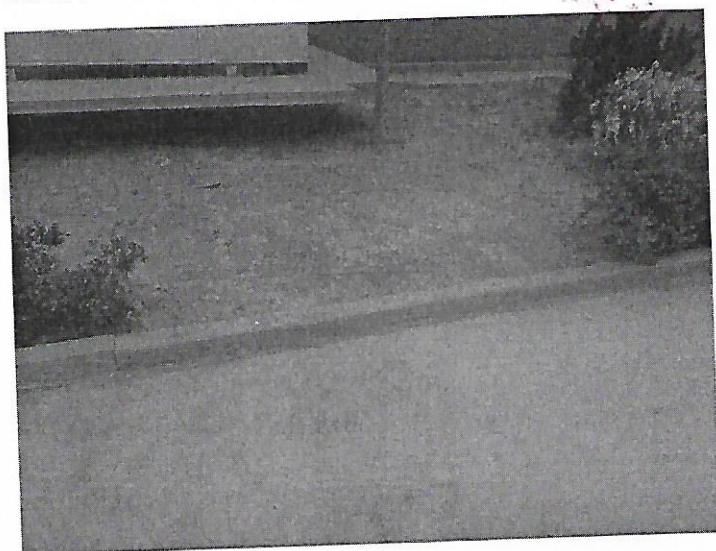
箱变侧绿化未恢复。

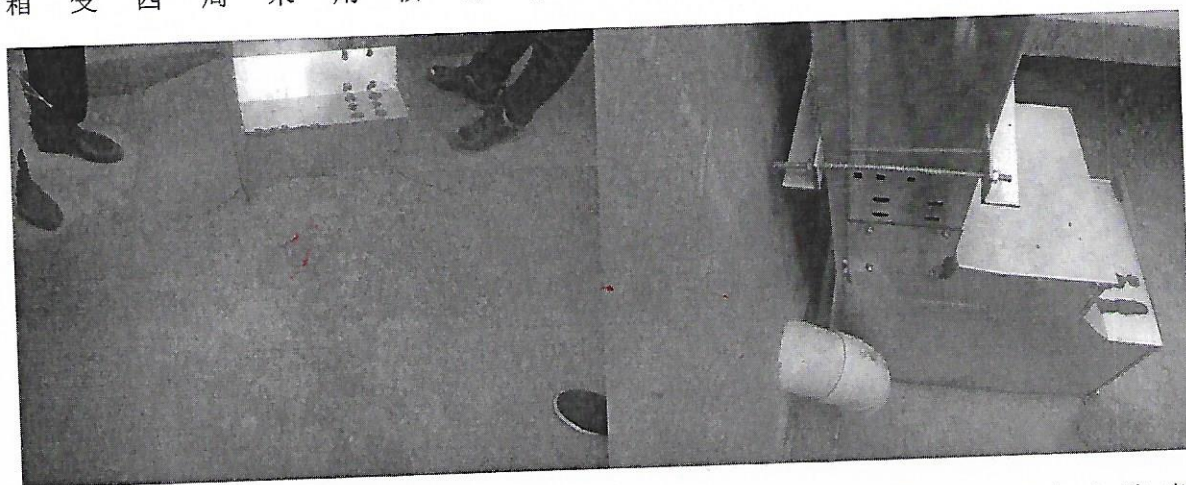
箱变四周未用防水胶做防水处理，存在漏水

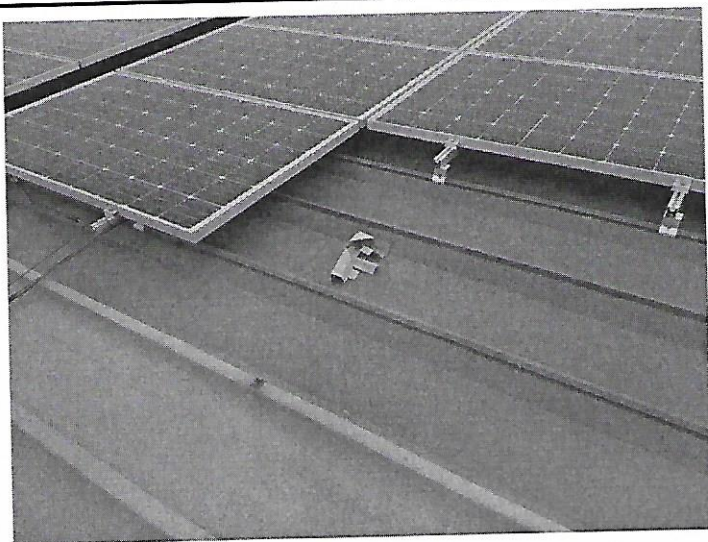
屋面施工残留垃圾未清理干净，组件下方纸壳未清理，存在火灾隐患。

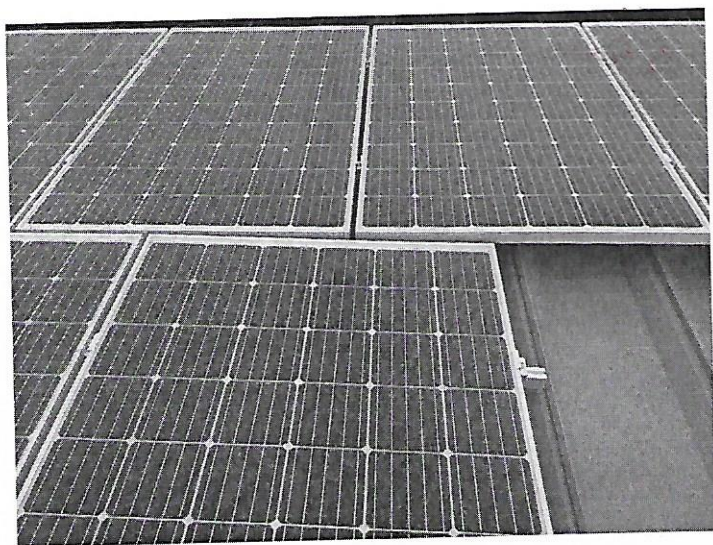
一号屋顶导轨连接不到位导致组件安装不平整。

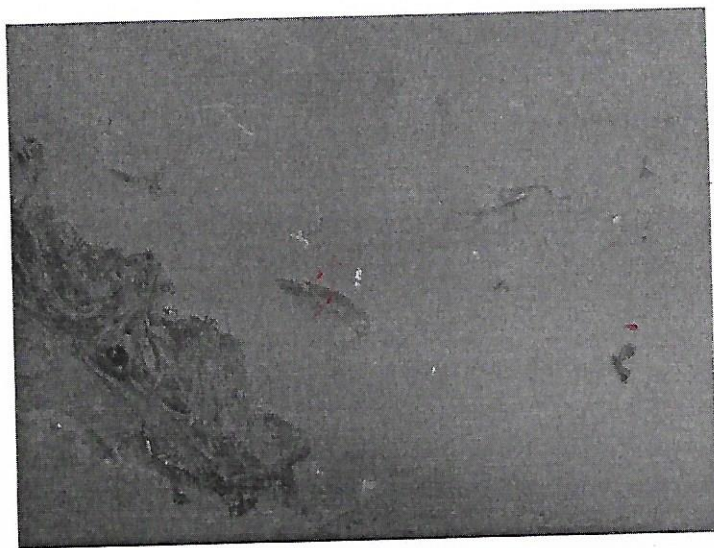
接地扁钢打孔未做防水，或防水封堵不到位。

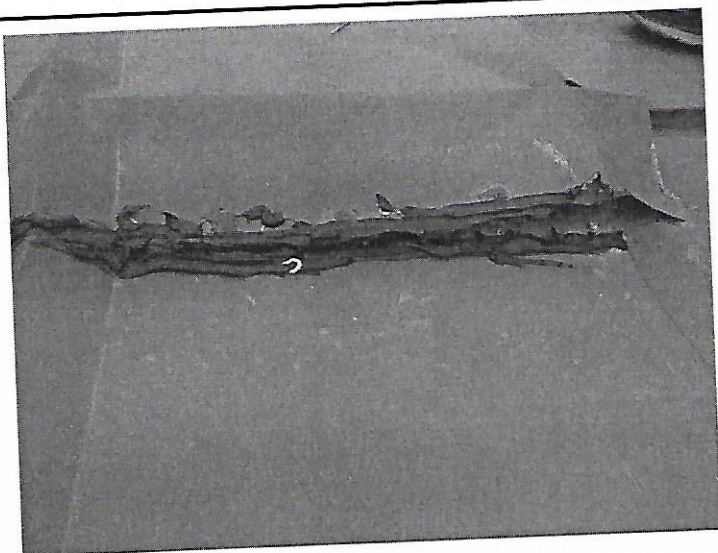
屋面防水修复不到位，固定不牢固，屋脊连接处有凹陷，易积水。

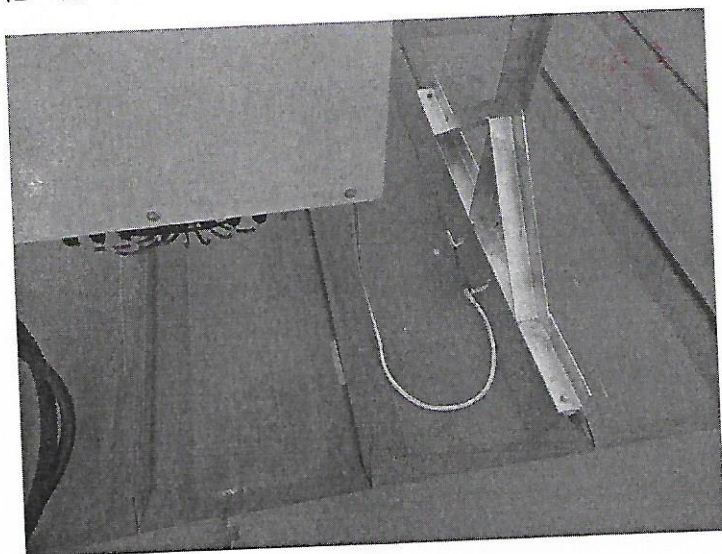
汇流箱、逆变器接地未连接或与桥架连接不合规范。

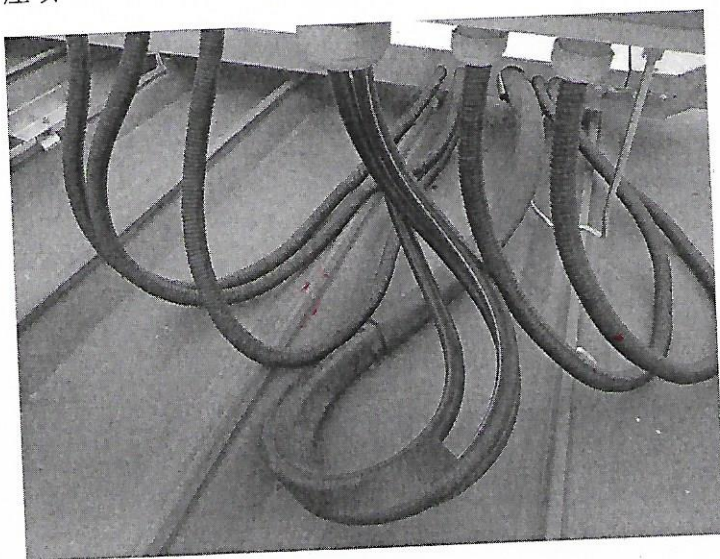
屋顶 3\*300 电缆未做电缆挂牌。

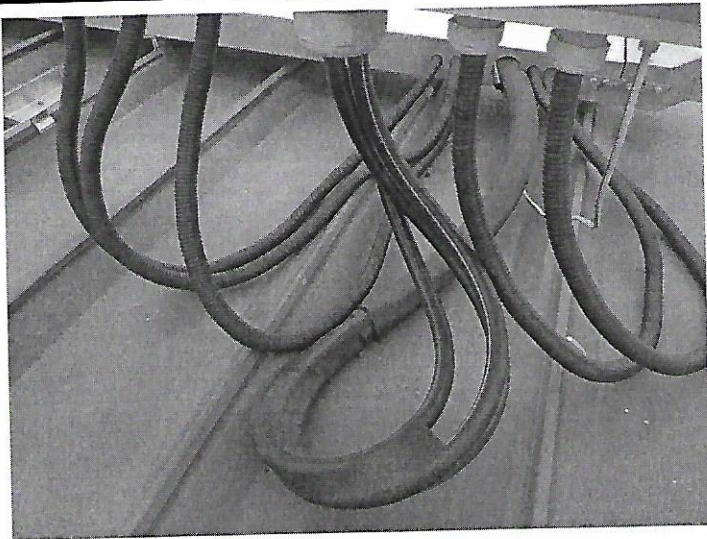
屋顶 3\*300 电缆设备接线处未做防护处理，未套管保护。

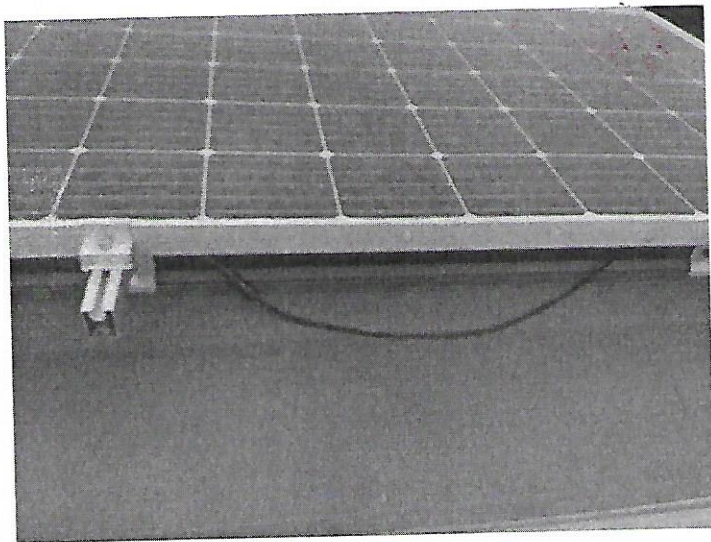
组件下电缆未吊线或吊线不到位，电缆接头外漏存在漏电风险。

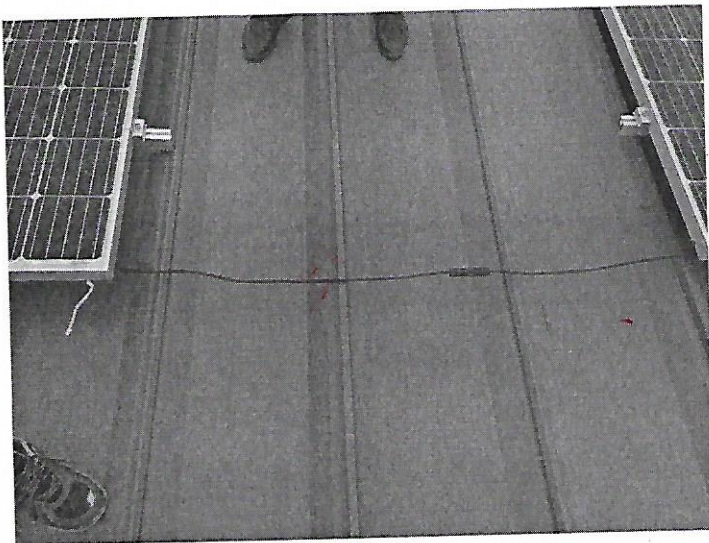
过路电缆未穿管保护。

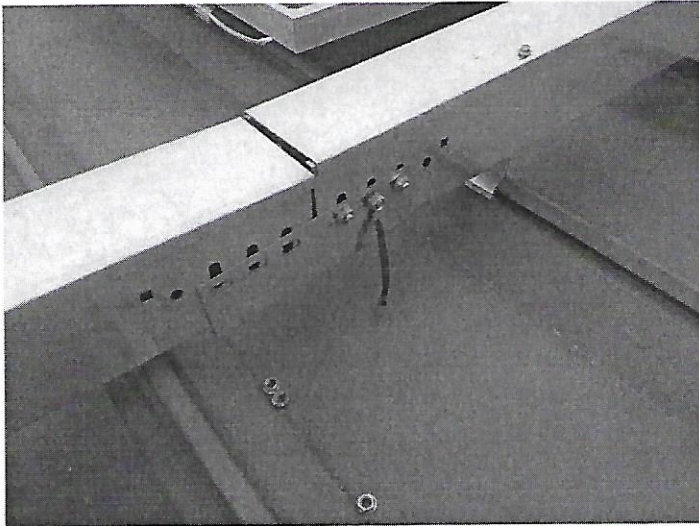
桥架跨接铜网线有脱落情况。

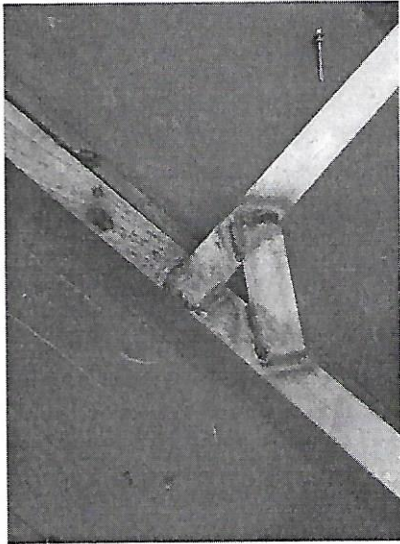
屋顶接地搭接不到位，未做防腐处理。
