# 齐河乐叶光伏能源有限运泰机械 2MWp 分 布式光伏电站项目

## 监 理 初 检 报 告

齐河乐叶光伏能源有限运泰机械 2MWp 分布式光伏电站项目监理项  
目部

2017 年 06 月

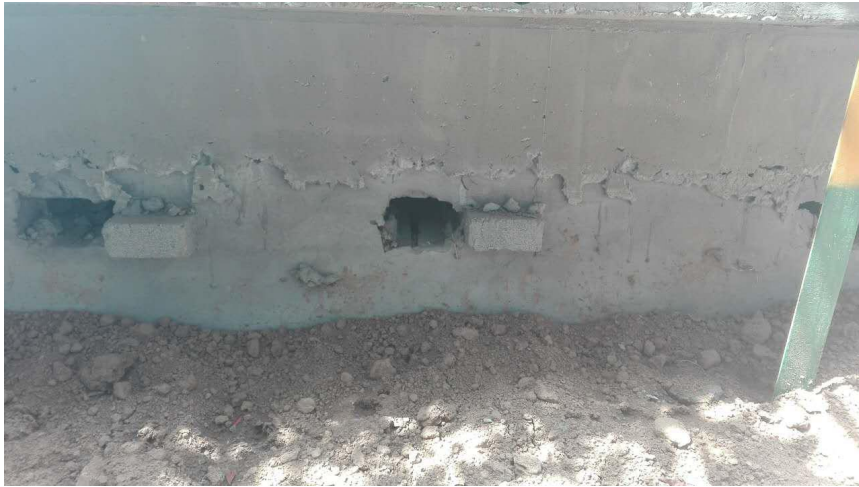
12、个别箱变基础脚手架安装孔未封堵。

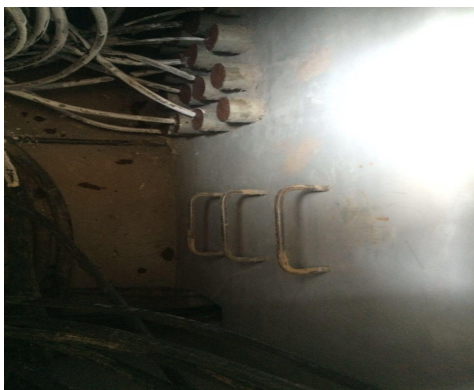
15、箱逆变基础爬梯未除锈防腐。

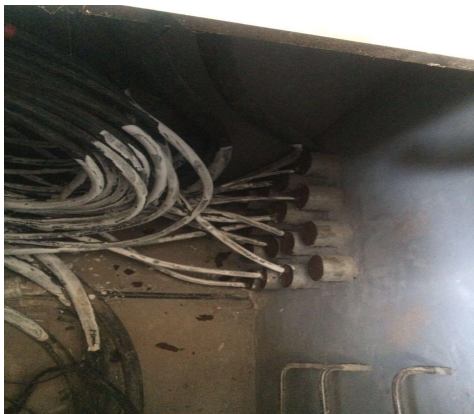
16、箱逆变基础内电缆较乱未整理。

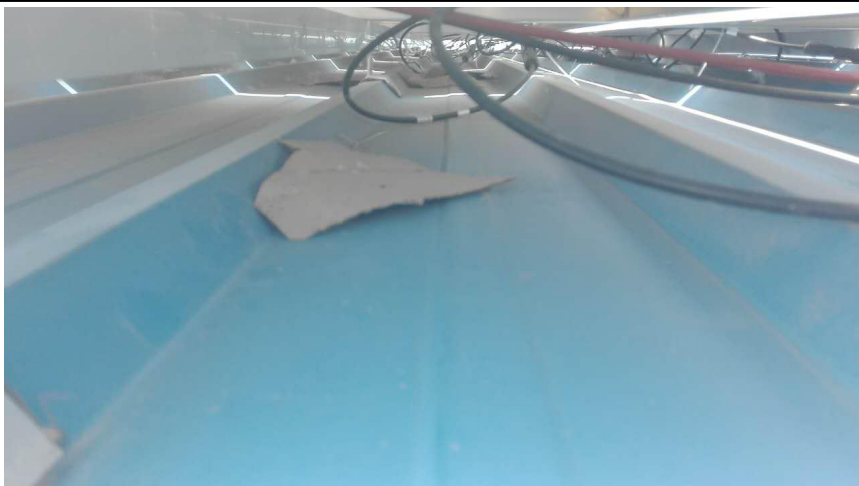
17、屋面施工残留纸片未清理干净。

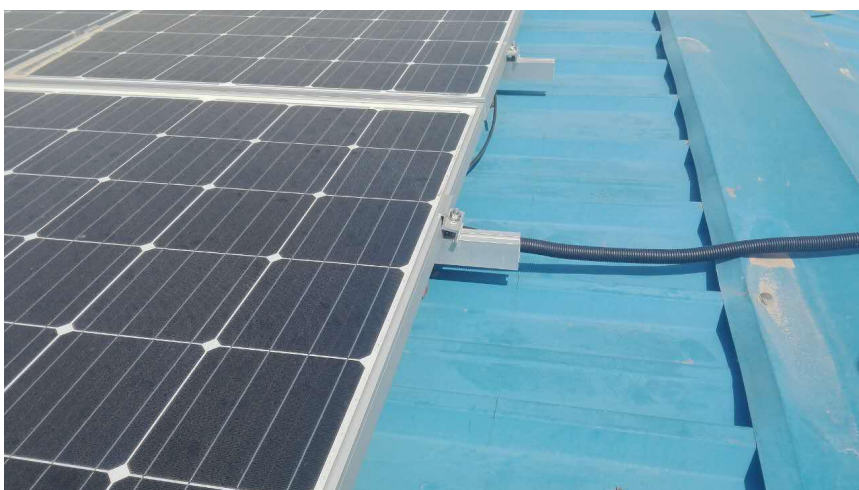
20、屋面组件边压安装不牢固，存在 40 边压。

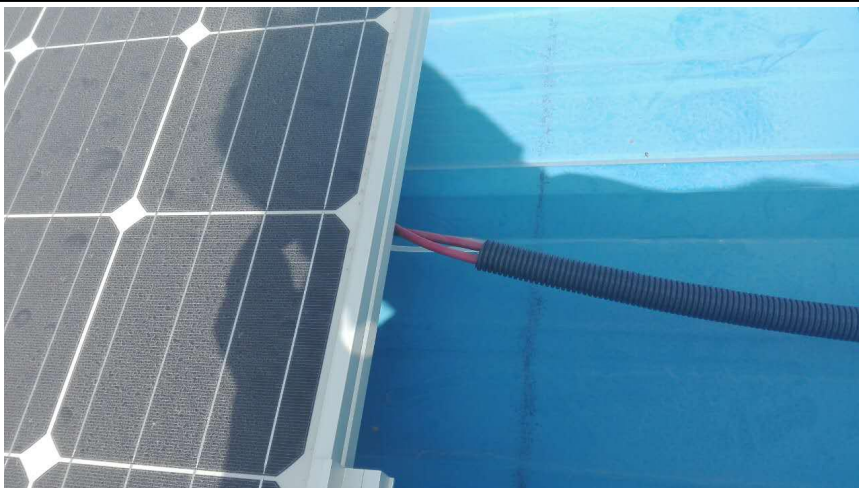
22、屋面部分电缆保护软管保护不到位。

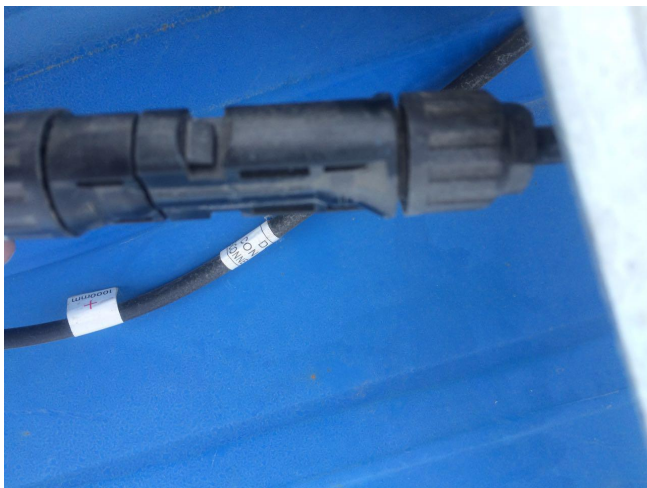
23、屋面部分 MC4 接头紧固不到位。

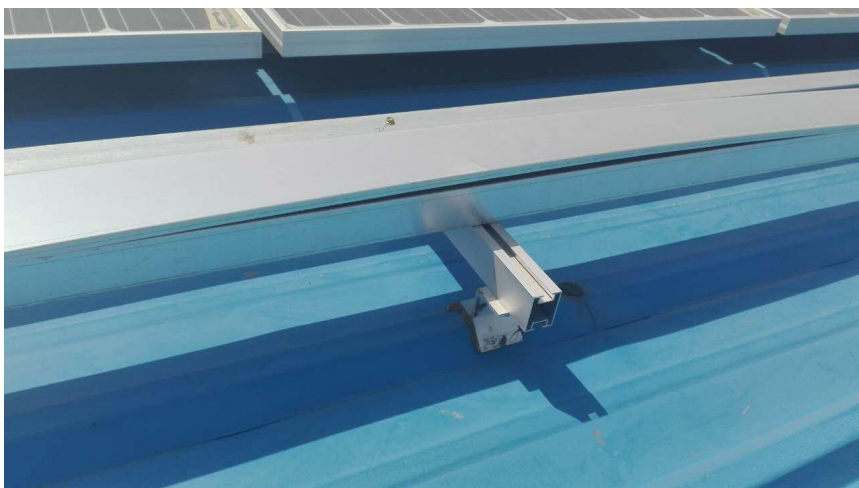
24、屋面电缆桥架盖板个别固定不牢固。

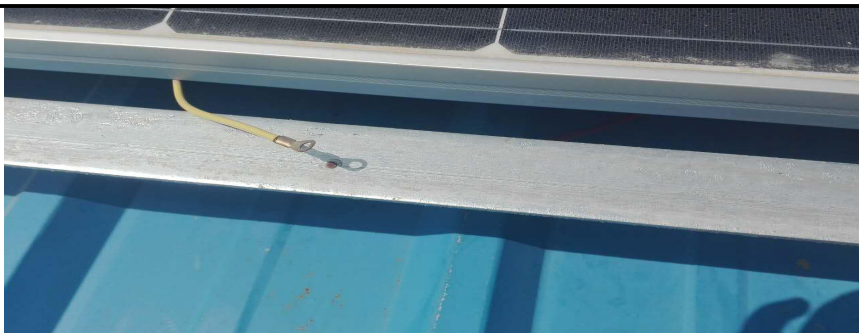
25、屋面组件接地与接地扁钢跨接不牢固；

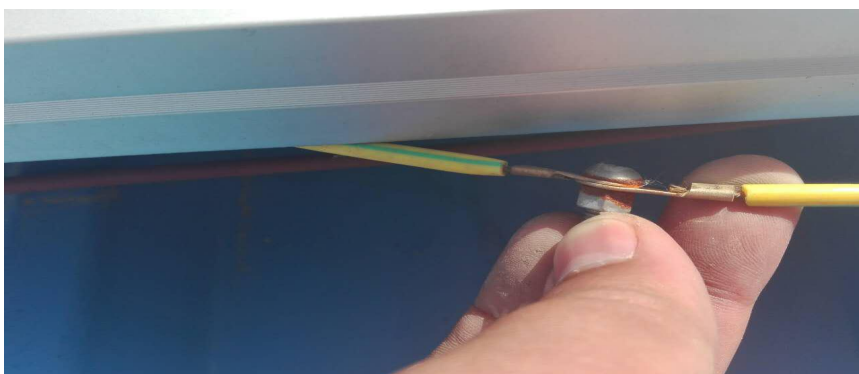
26、屋面组件接地线搭接用螺丝生锈（图纸要求所有铁件需镀锌处理）。
