山东东宏管业股份有限公司 4.5MW 屋顶分布  
式光伏电站项目

竣工监理初检报告

常州正衡电力工程监理有限公司

## 监理初检问题清单

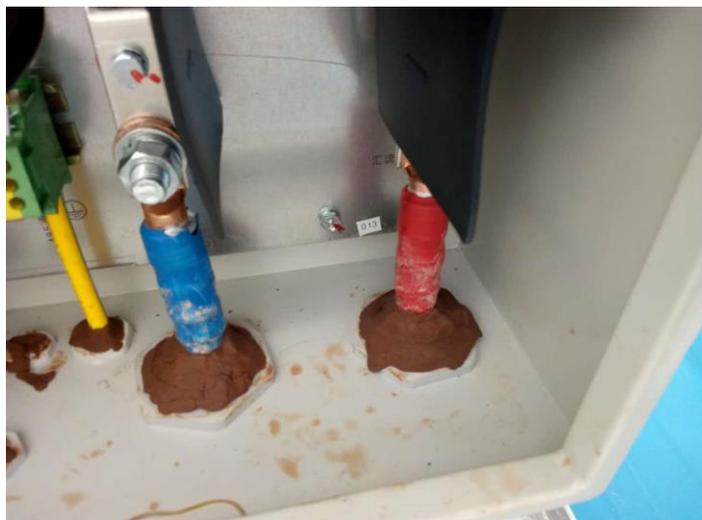
#### 1、汇流箱出线无标牌

根据 2017 年 6 月 15 日 竣工验收 阶段验收情况，存在以下缺陷，按相应处理措施整改后复验：			
序号	存在缺陷	整改措施	整改完成情况
1	汇流箱出线无标牌	安装标牌	整改合格
2	组串无标牌	安装标牌	整改合格
3	组件连接线接头搭接屋面，组件线连接未做捆扎处理。	已绑扎	整改合格
4	屋面未装视频监控、水源、消防及避雷	并网后安装	未整改
5	光伏厂区屋顶杂物未清理	已清理	整改合格
6	屋顶排水沟有杂物，影响排水。	已清理	整改合格
7	电缆桥架进出线未用防火隔板。	未处理	未整改
8	组件压块有未压紧现象。	已压紧	整改合格
9	桥架多余开孔处需封堵	已封堵	整改合格
10	光伏厂区未设置巡视及安全通道	并网后安装	未整改
11	光伏厂区无围栏，影响人身安全	已做安全警示	整改合格
12	爬梯有生锈现象，需重新粉刷。	重新涂防锈漆	整改合格
13	预制舱内电缆桥架未设置防火板，防火包	增加防火包	整改合格
14	汇流箱波纹套管接口未安装到位	重新安装	整改合格
15	支架与接地环网未连接到位	已重新连接	整改合格
16	光伏方针区未见警示牌、标识牌	已安装标识牌	整改合格
17	电缆桥架未紧固到位	重新紧固	整改合格
18	钢制爬梯未做安全警示牌	已安装标识牌	整改合格
19	汇流箱箱门脱落	重新安装	整改合格
20	组件表面脏污未清理	已清理	整改合格
21	汇流箱电缆口未做防火封堵	防火包封堵	整改合格
22	逆变器内灭火器过期	更换灭火器	整改合格
23	箱变基础未安装百叶窗	已安装标识牌	整改合格

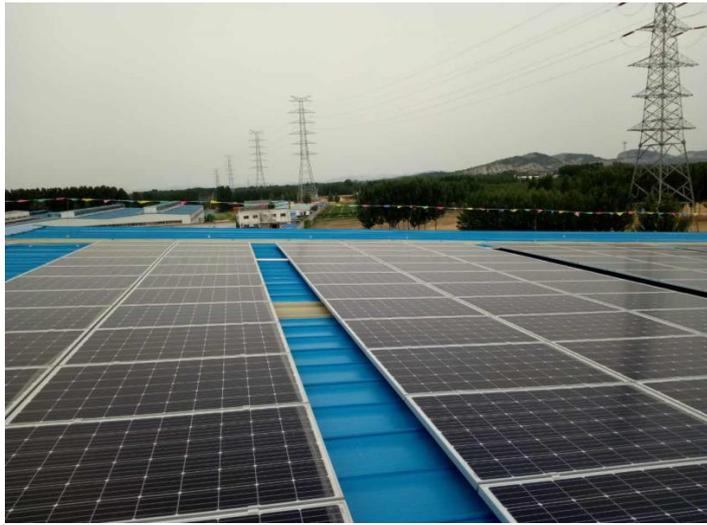
#### 2、组串无标牌

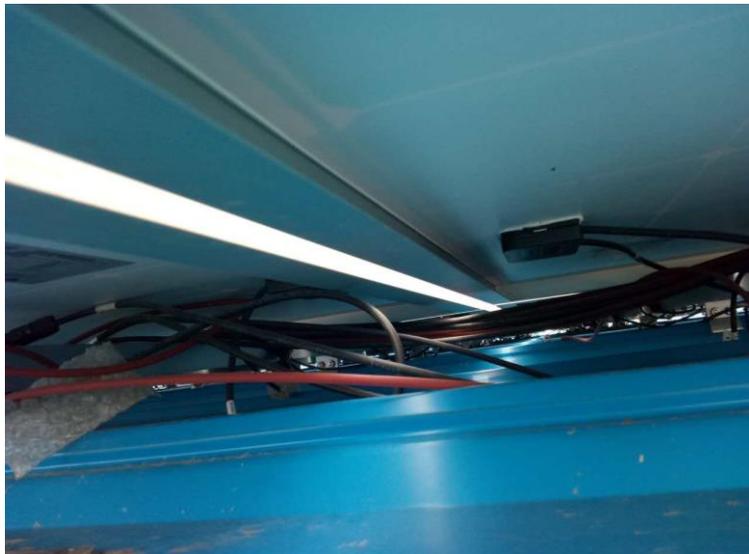
3、组件连接线接头搭接屋面，组件线连接未做捆扎处理。

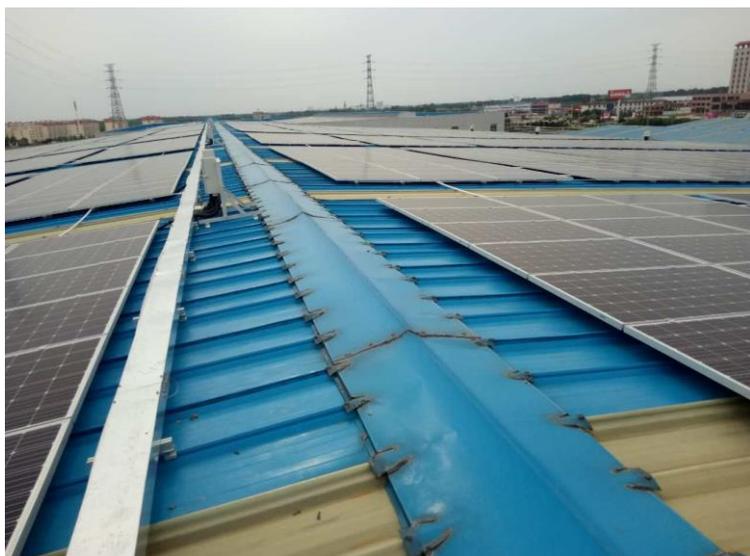
4、屋面未装视频监控、水源、消防及避雷

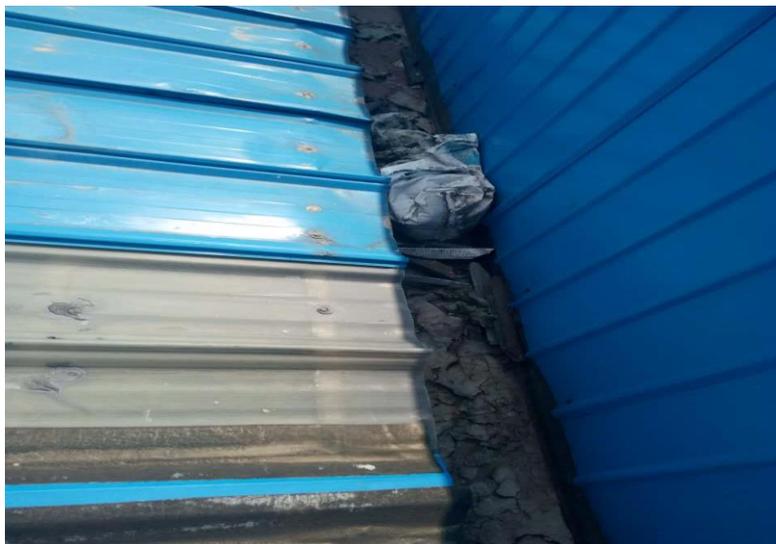
5、光伏厂区屋顶杂物未清理

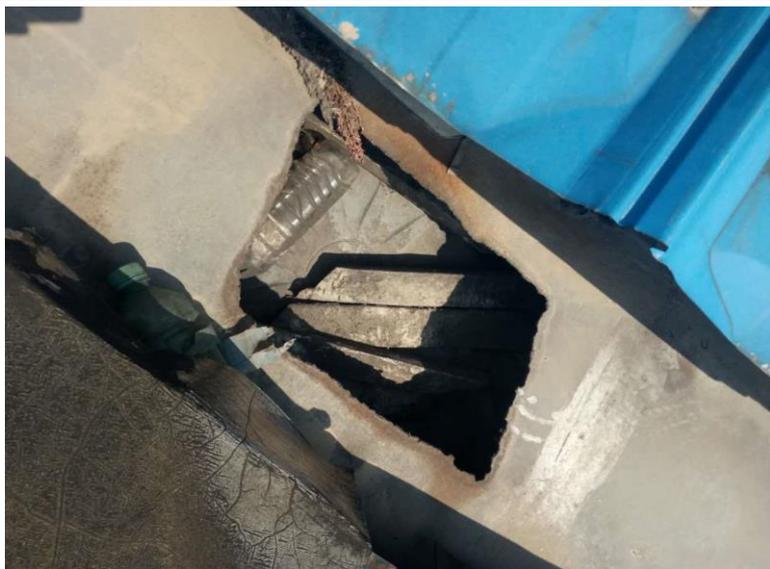
6、屋顶排水沟有杂物，影响排水。

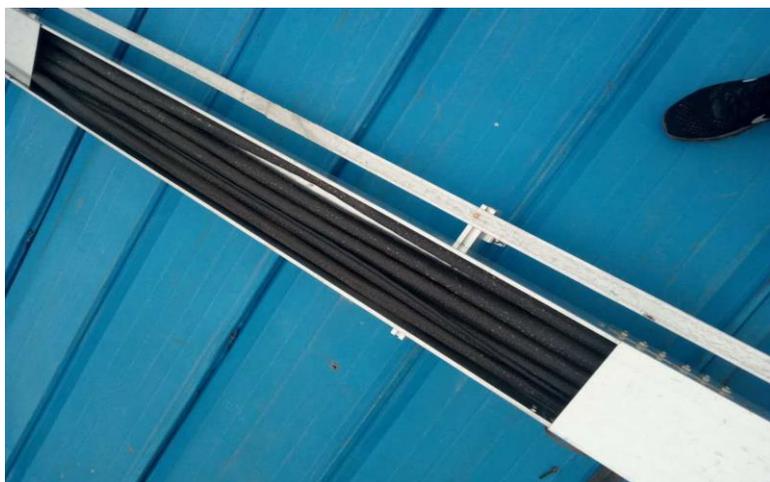
7、电缆桥架进出线未用防火隔板。

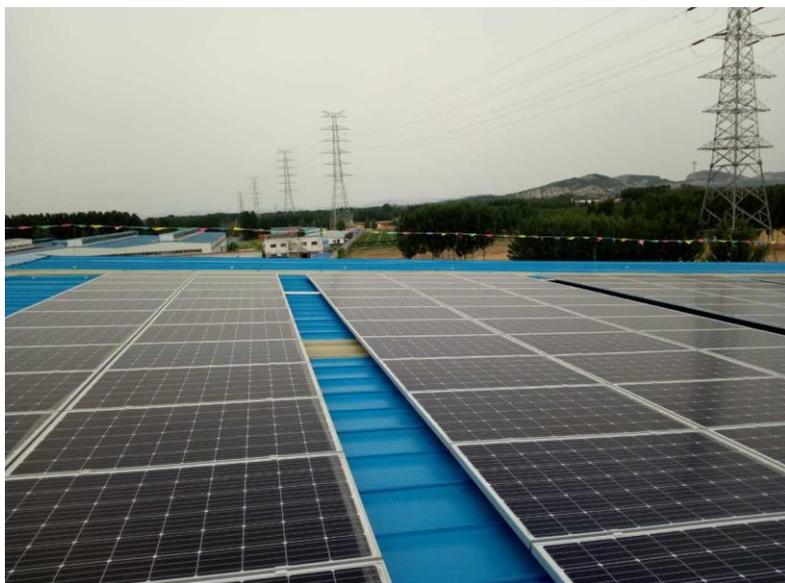
8、组件压块有未压紧现象。

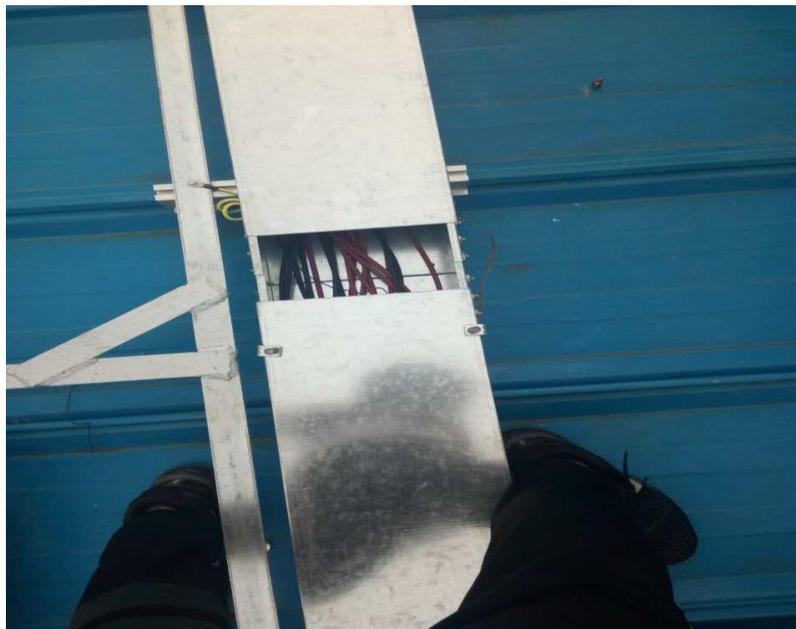
9、桥架多余开孔处需封堵

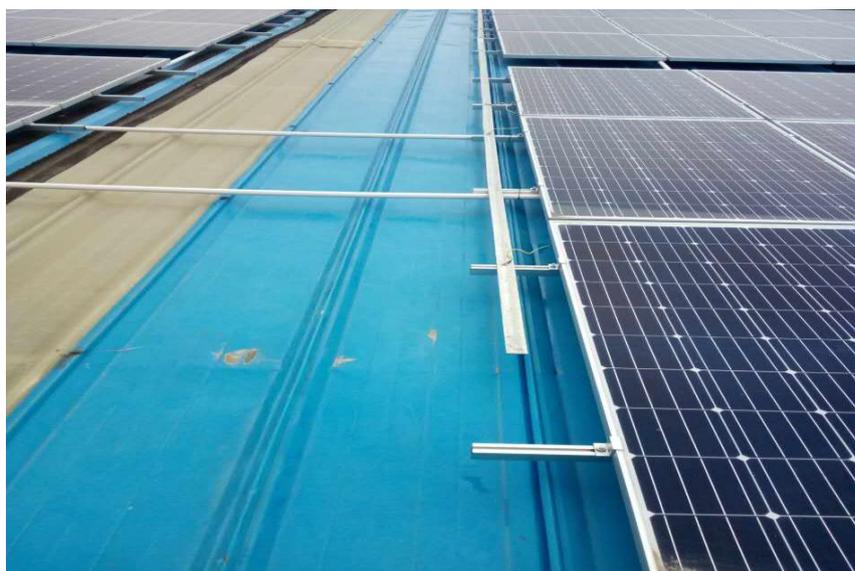
10、光伏厂区未设置巡视及安全通道

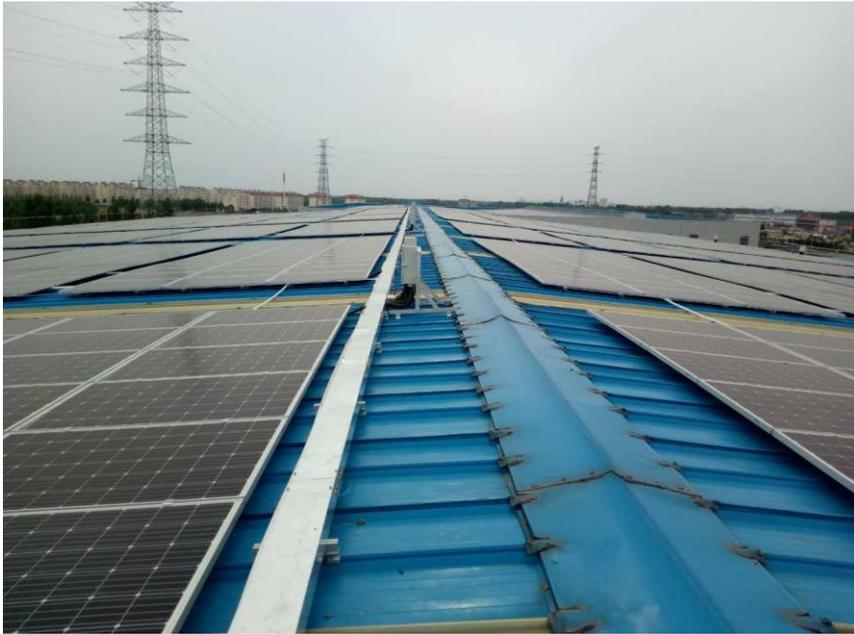
11、光伏厂区无围栏，影响人身安全

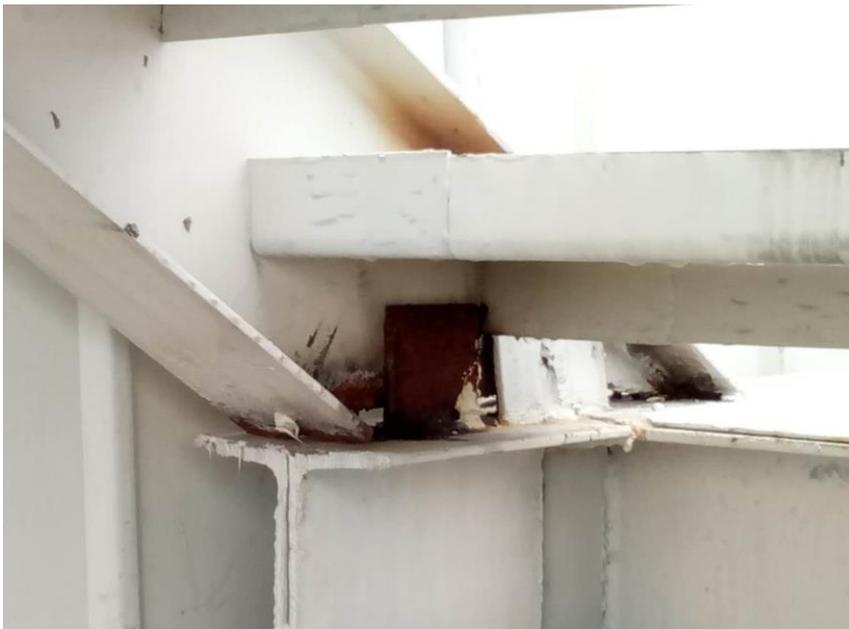
12、爬梯有生锈现象，需重新粉刷。

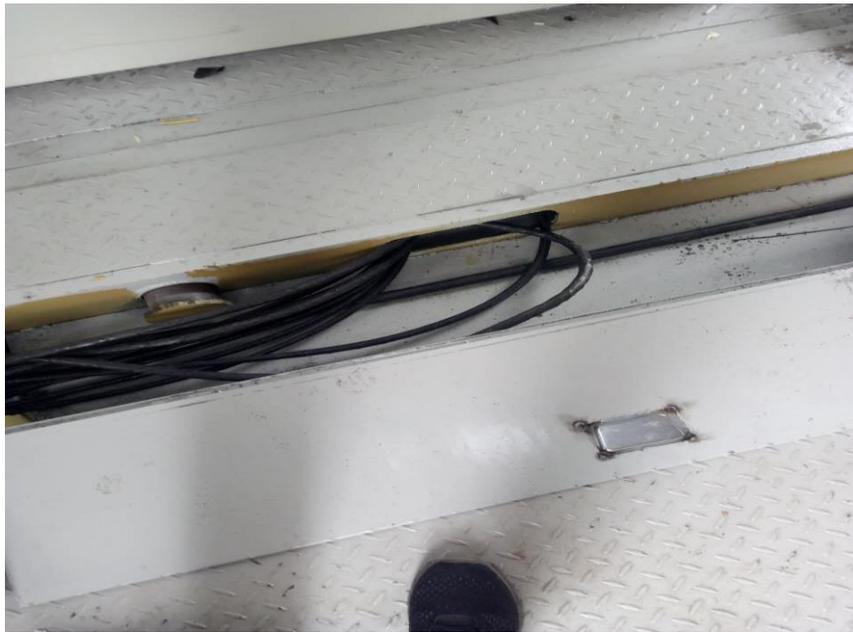
13、预制舱内电缆桥架未设置防火板，防火包

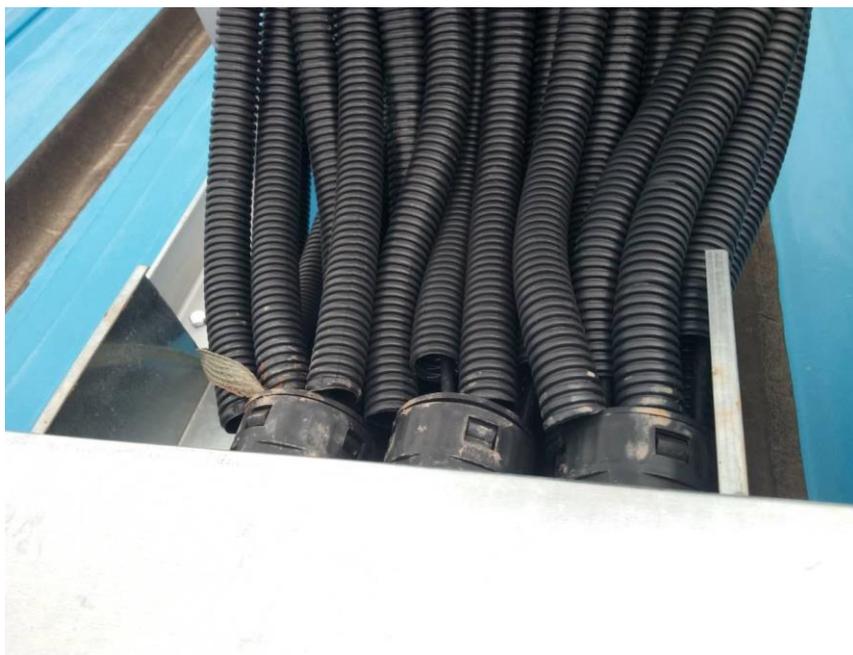
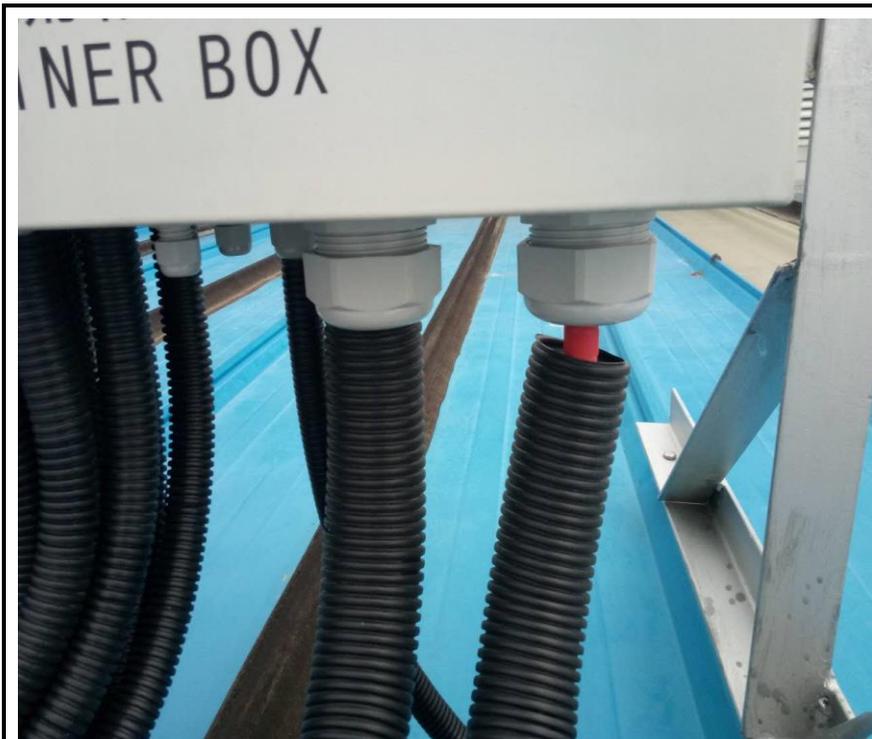
14、汇流箱波纹套管接口未安装到位

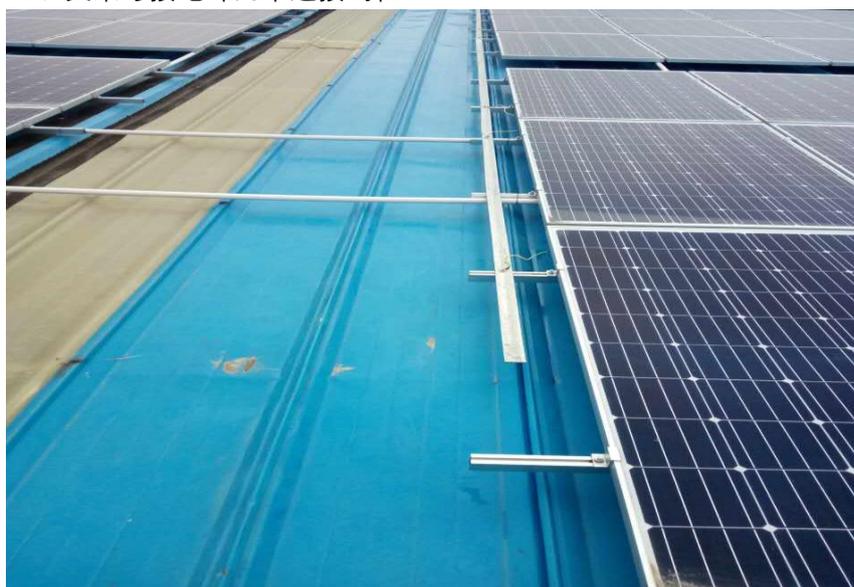
15、支架与接地环网未连接到位

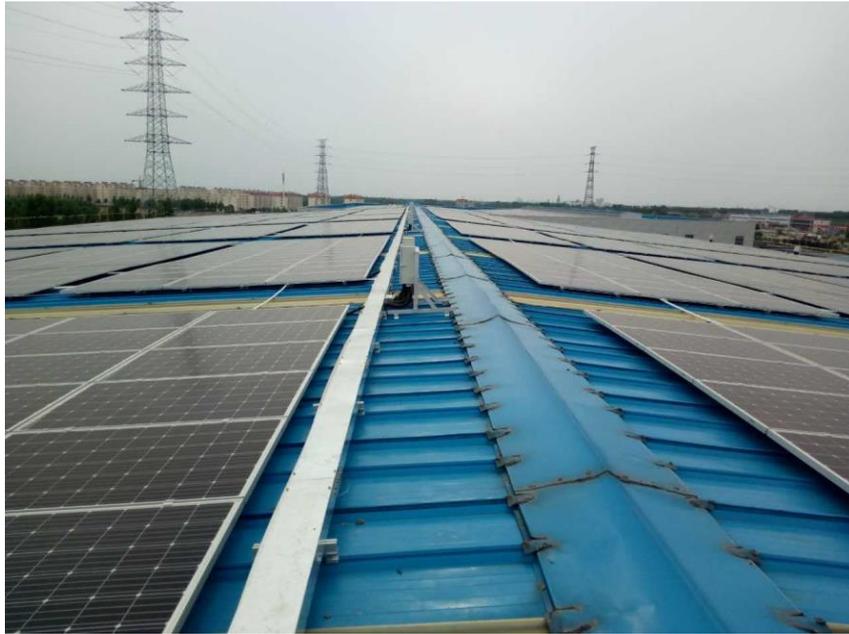
16、光伏方针区未见警示牌、标识牌

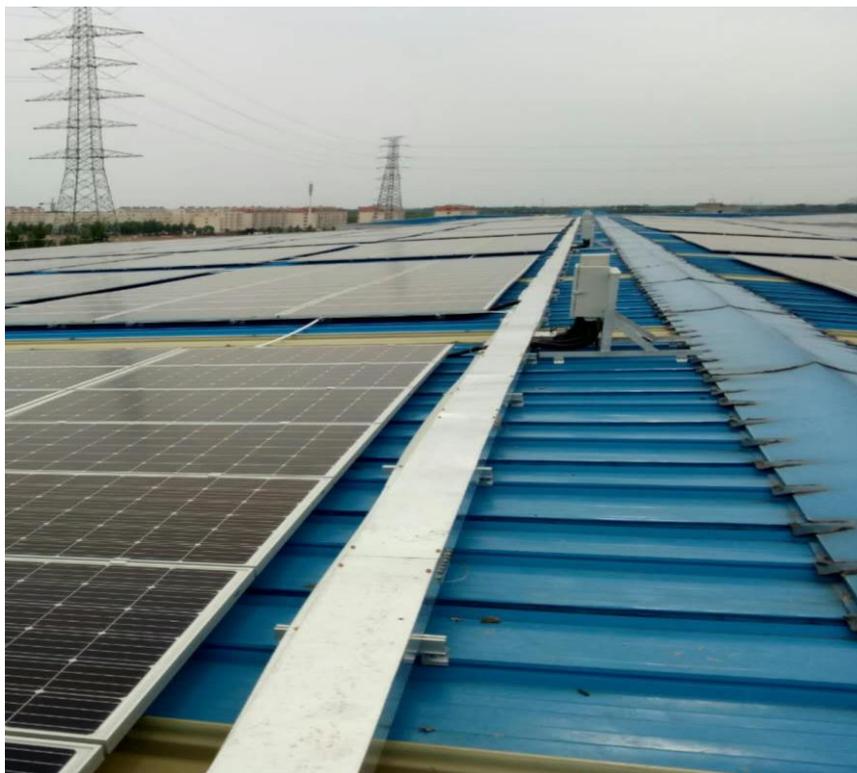
17、电缆桥架未紧固到位

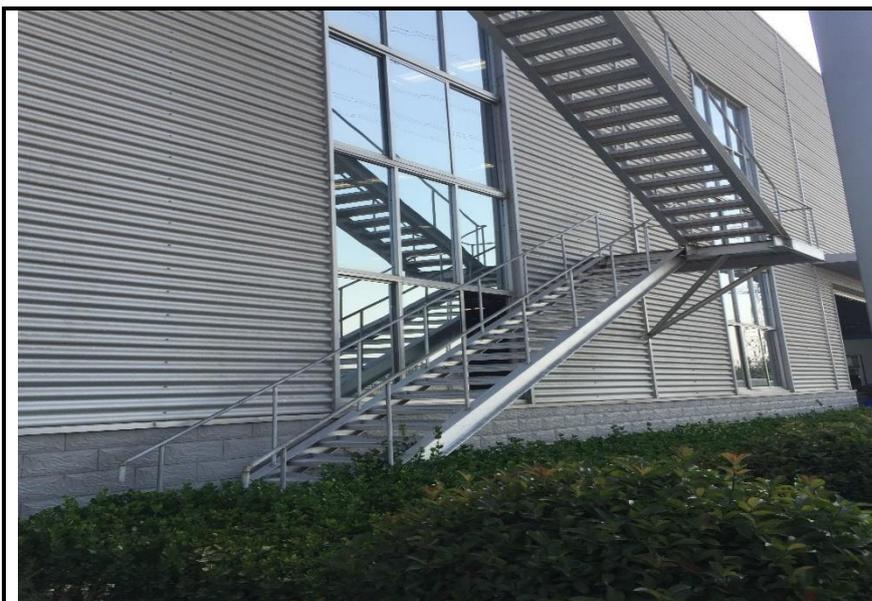
18、钢制爬梯未做安全警示牌

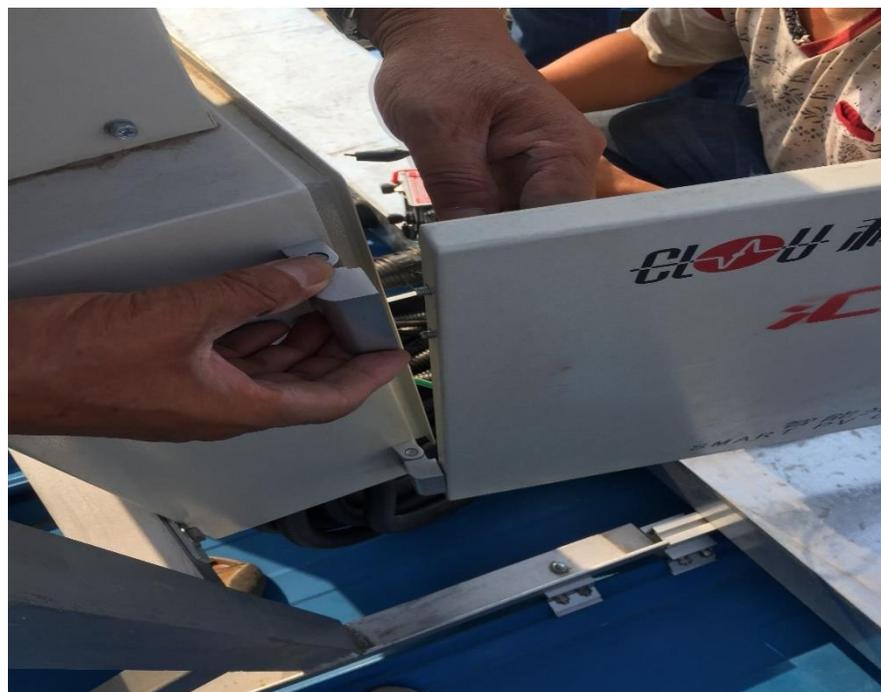
19、汇流箱箱门脱落

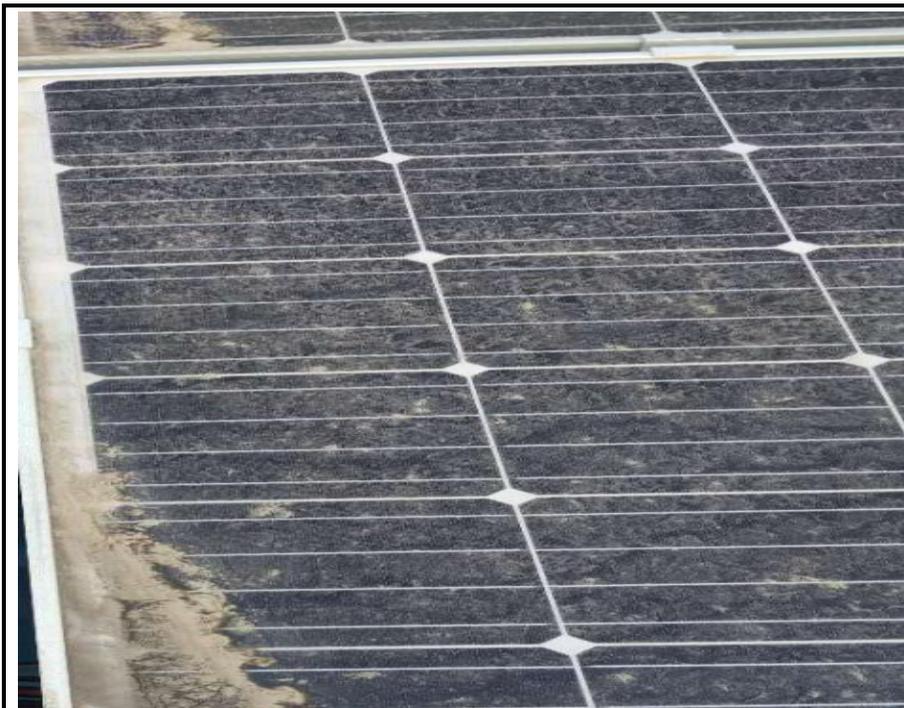
20、组件表面脏污未清理

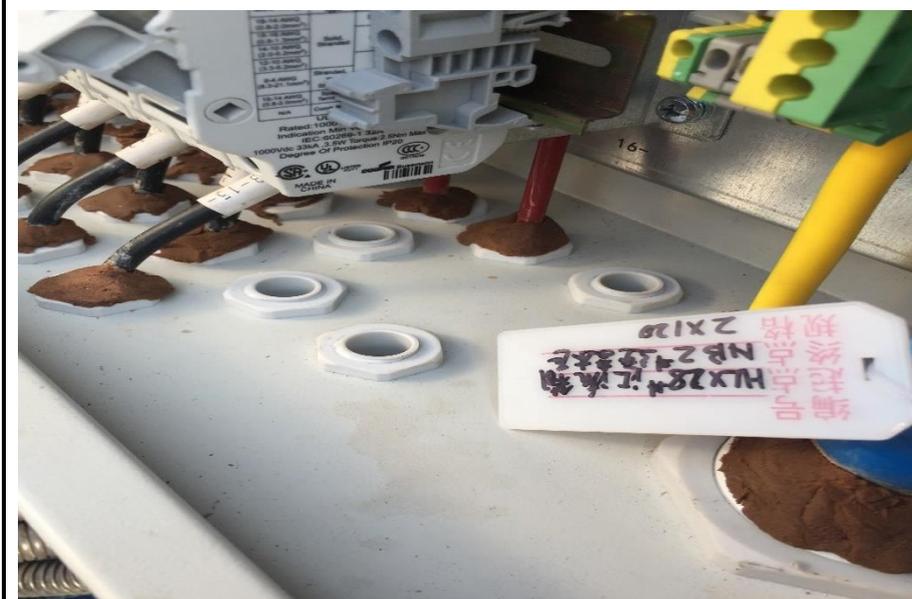
21、汇流箱电缆口未做防火封堵

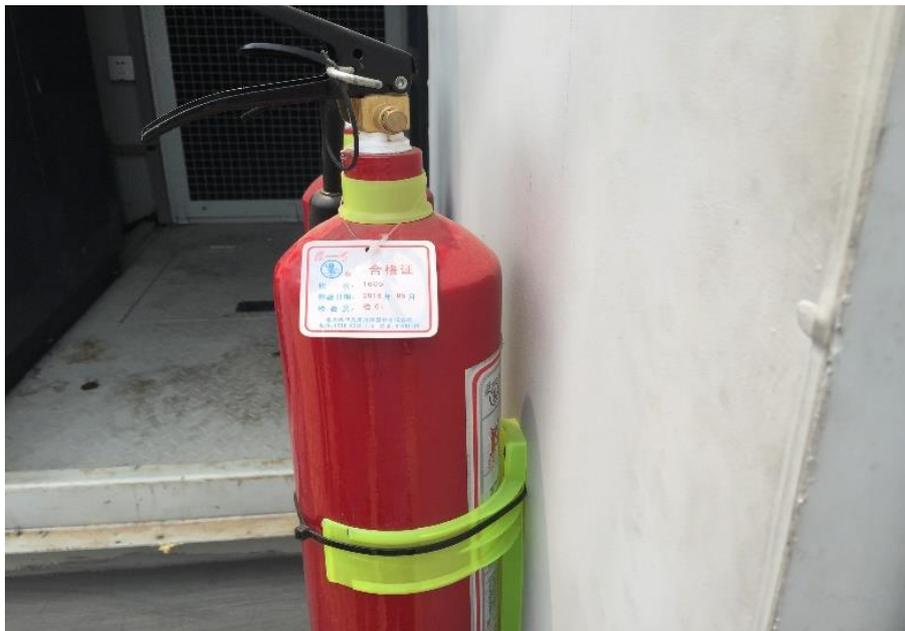
22. 逆变器内灭火器过期

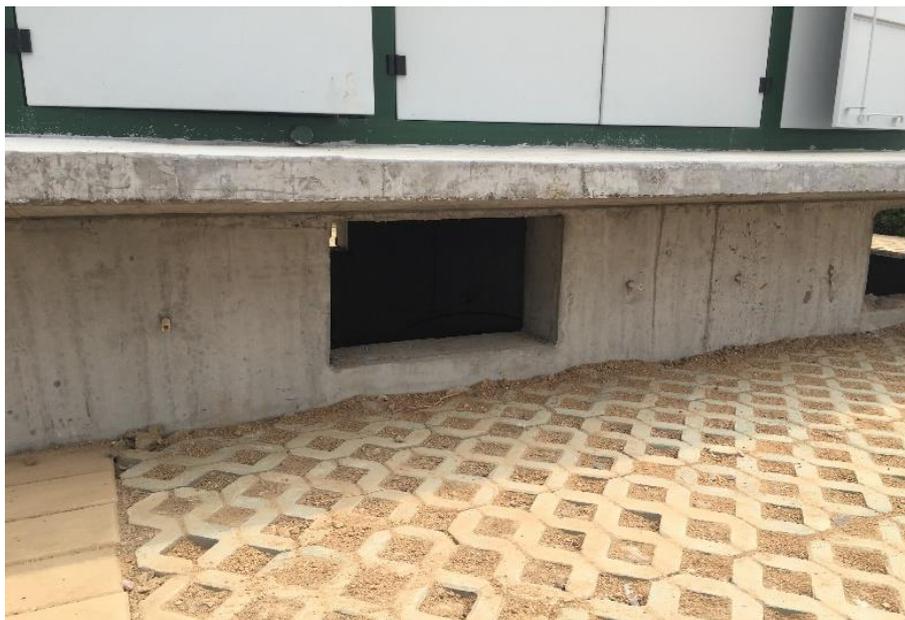
23. 箱变基础未安装百叶窗

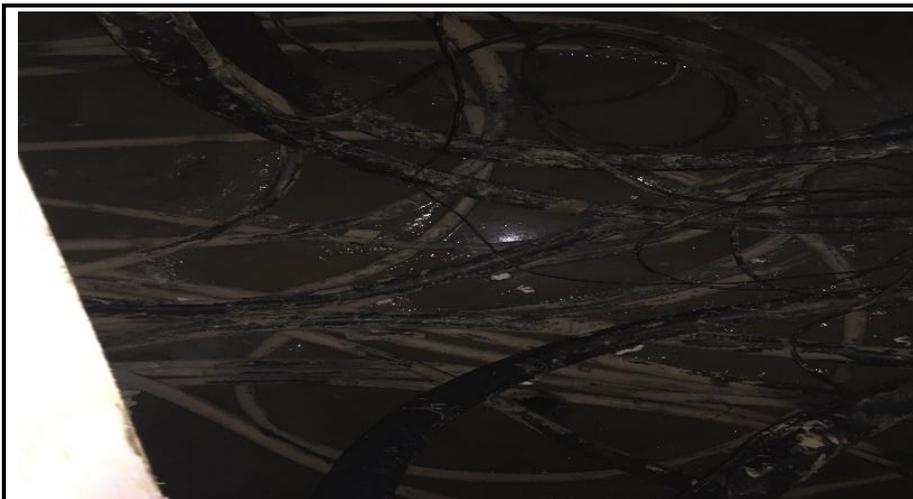
24. 逆变器基础电缆井有积水，电缆铺设凌乱

24	逆变器基础电缆井有积水，电缆铺设凌乱	积水清理干净电缆重新绑扎	整改合格		
25	箱逆变设备表面存在脏污	已清理	整改合格		
26	箱变高压出线端未做防火封堵且电缆未挂标识牌	已挂牌和防火封堵	整改合格		
27	箱变内无灭火器	已安装灭火器	整改合格		
28	预制舱地面未封堵彻底	已重新封堵	整改合格		
29	低压柜内垃圾未清理	重新清理	整改合格		
30	交流柜内电缆未完全封堵	重新封堵	整改合格		
31	电池连接线连接凌乱需重新绑扎固定	重新绑扎	整改合格		
32	交流柜柜头未贴标牌	已安装标识牌	整改合格		
33	远动柜电缆未封堵	重新封堵	整改合格		
34	预制舱内电缆桥架未做防火封堵	重新封堵	整改合格		
35	预制舱高压柜接地不符合要求	已按要求做标识	整改合格		
36	高压柜接地刀未做命名标牌	悬挂名牌	整改合格		
37	预制舱基础电缆井控制电缆未绑扎	重新绑扎	整改合格		
38	预制舱内焊接处未刷防锈漆	重新涂防锈漆	整改合格		
39	预制舱连接处间隙过大未做密封	重新封堵	整改合格		
复查人	孙攀	复查意见	整改合格	复查日期	2017.06.18

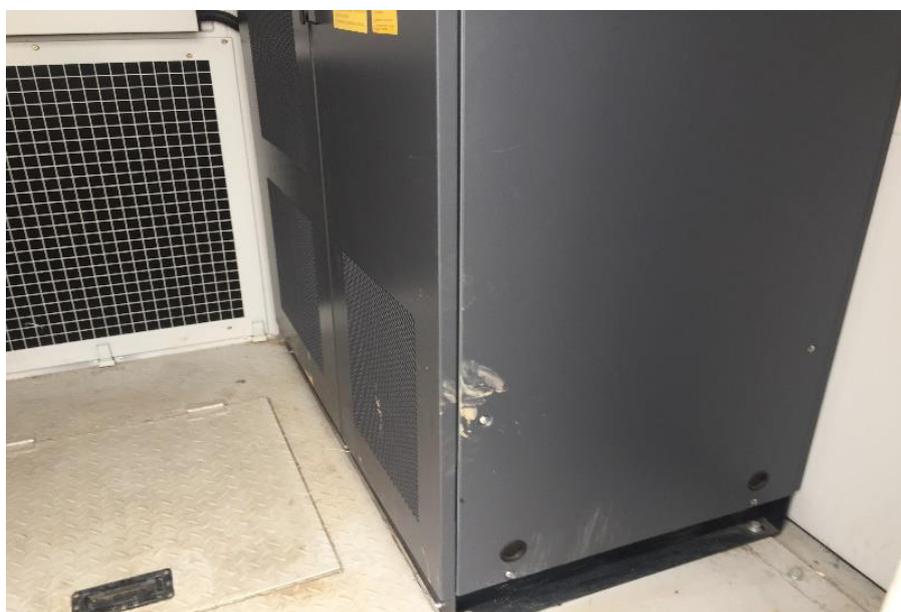
25. 箱逆变设备表面存在脏污

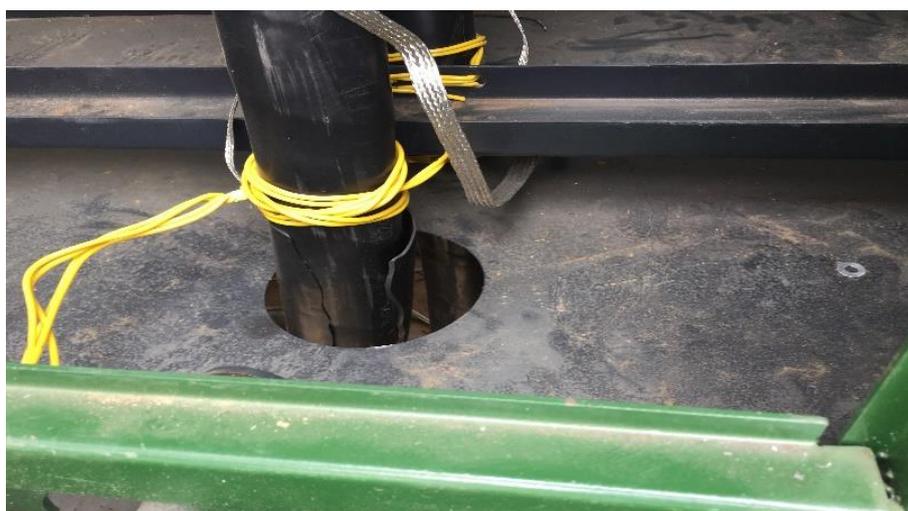
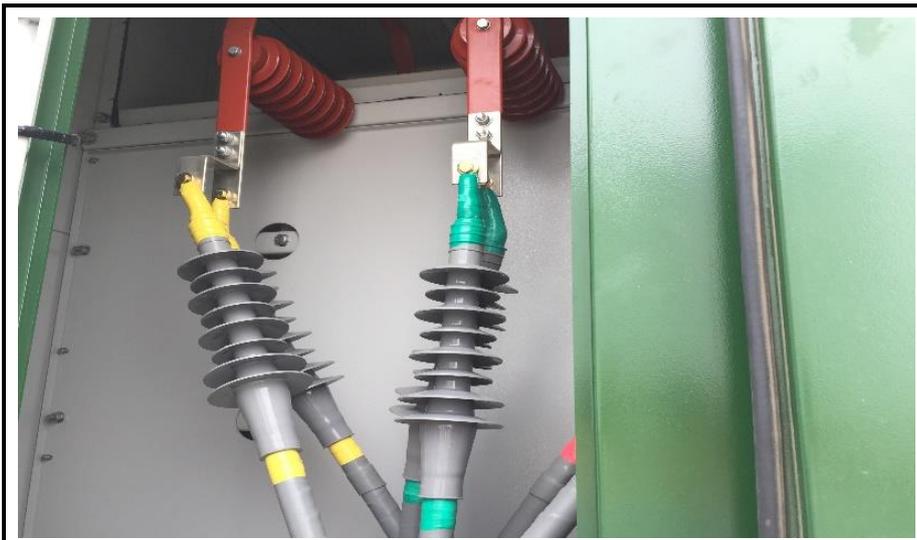
26. 箱变高压出线端未做防火封堵且电缆未挂标识牌

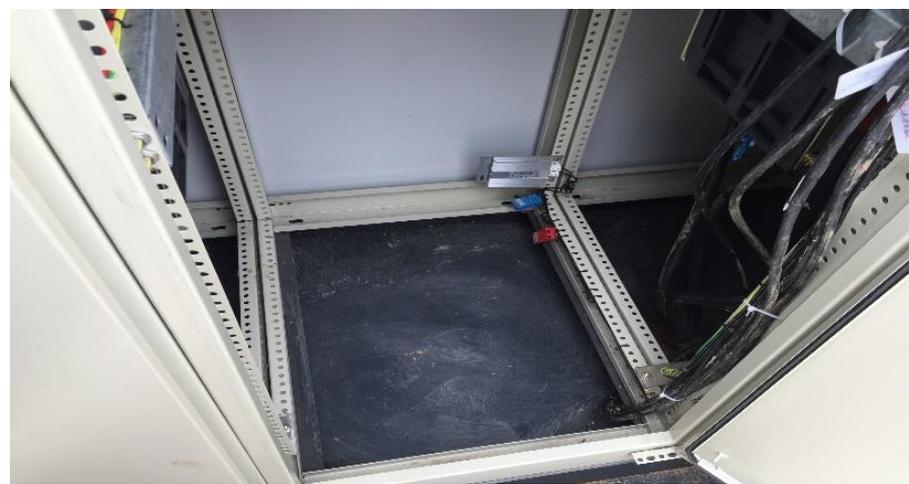
27. 箱变内无灭火器

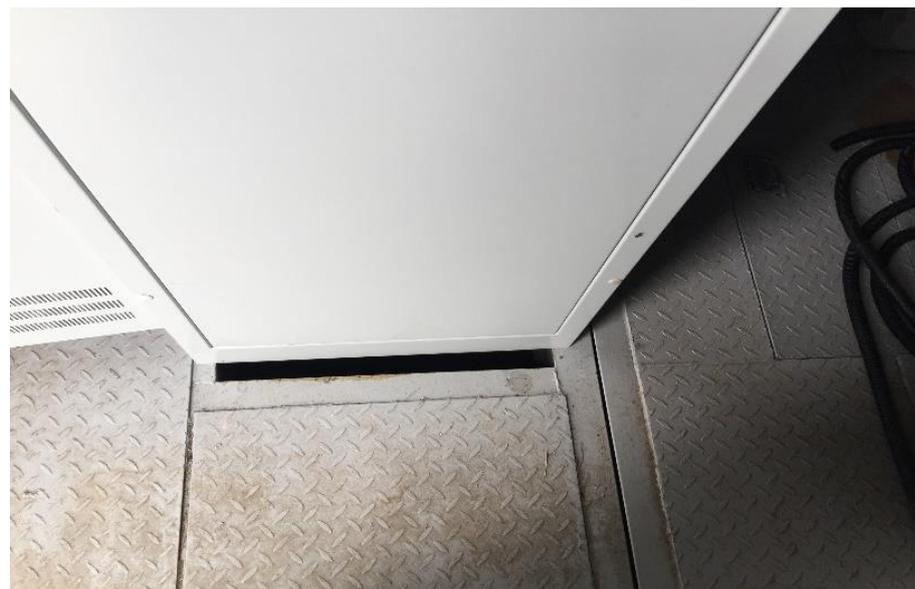
28. 预制舱地面未封堵彻底

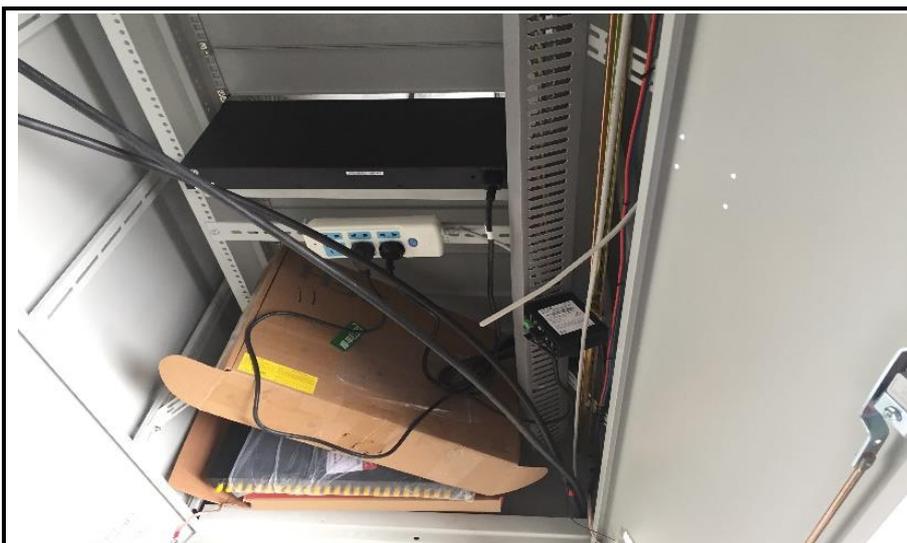
29. 低压柜内垃圾未清理

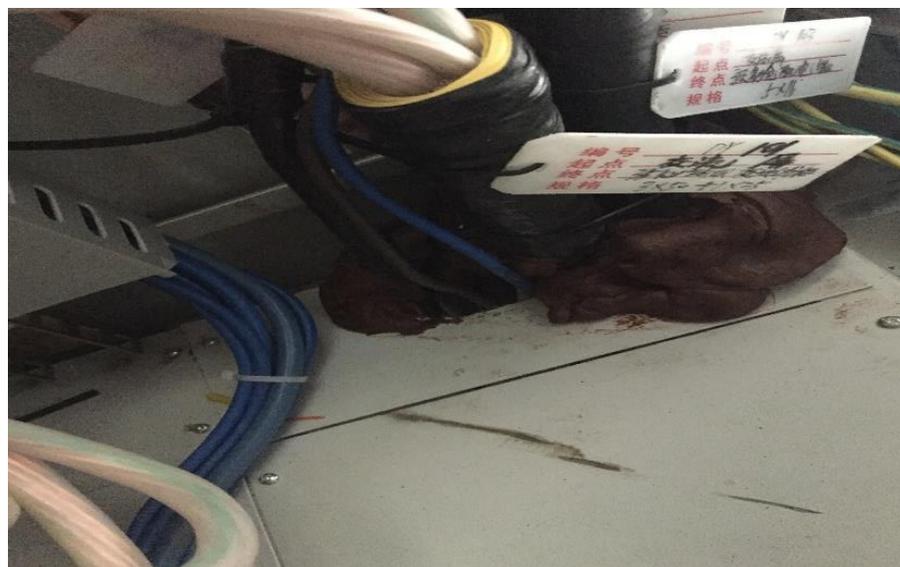
30. 交流柜内电缆未完全封堵

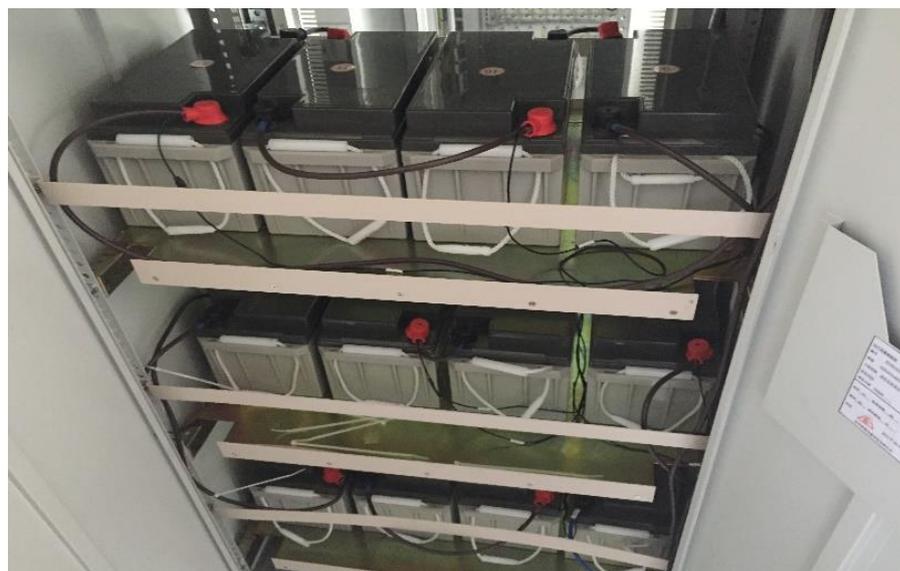
31. 电池连接线连接凌乱需重新绑扎固定

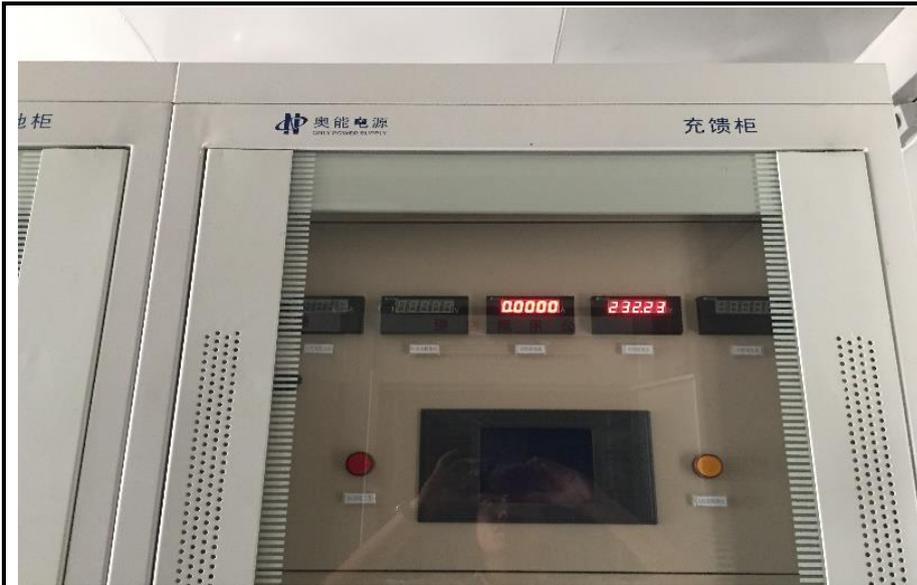
32. 交流柜柜头未贴标牌

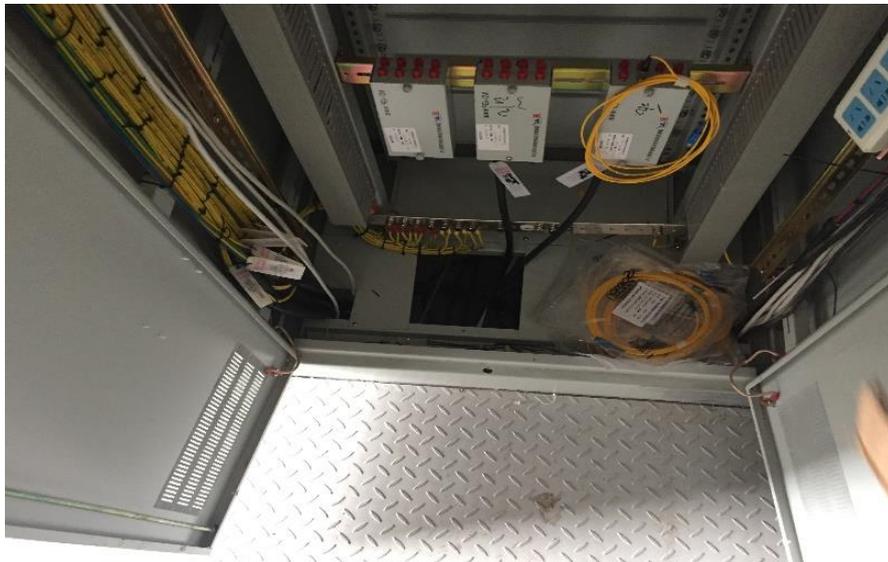
33. 远动柜电缆未封堵

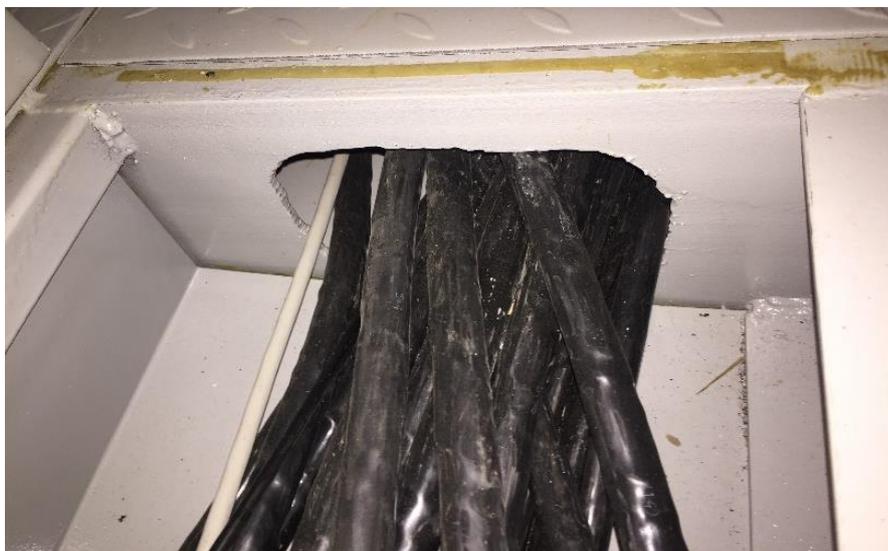
34. 预制舱内电缆桥架未做防火封堵

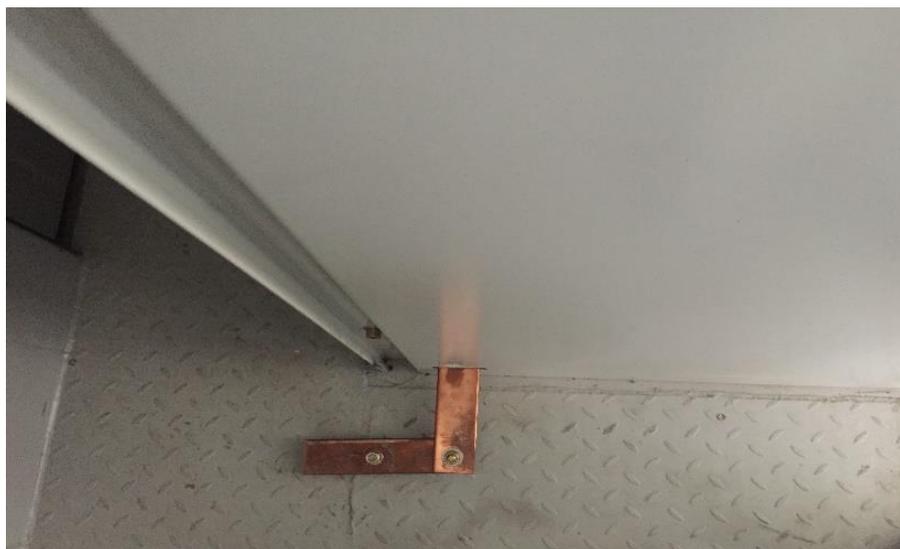
35. 预制舱高压柜接地不符合要求

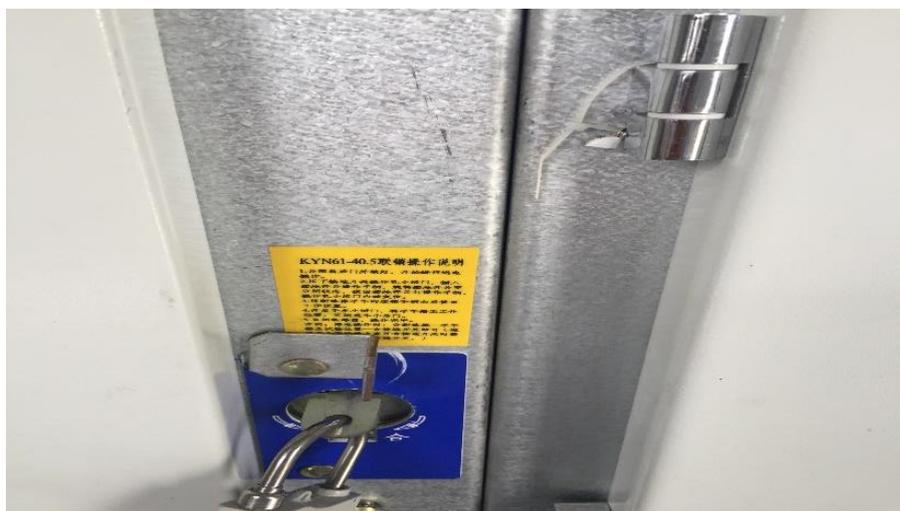
36. 高压柜接地刀未做命名标牌

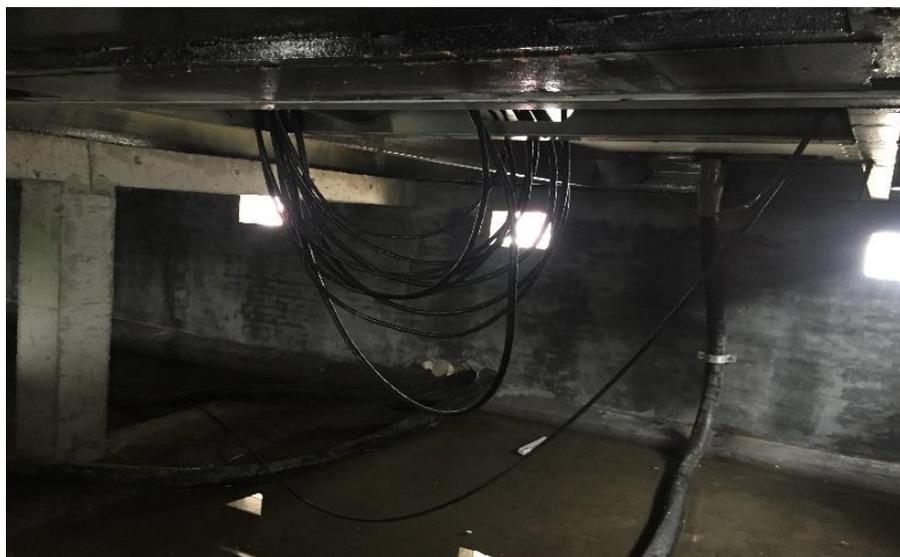
37. 预制舱基础电缆井控制电缆未绑扎

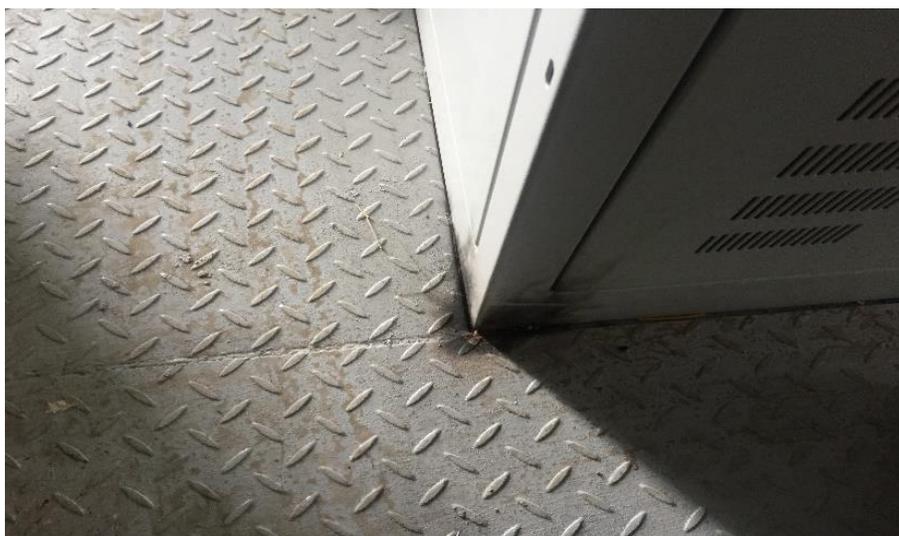
38. 预制舱内焊接处未刷防锈漆

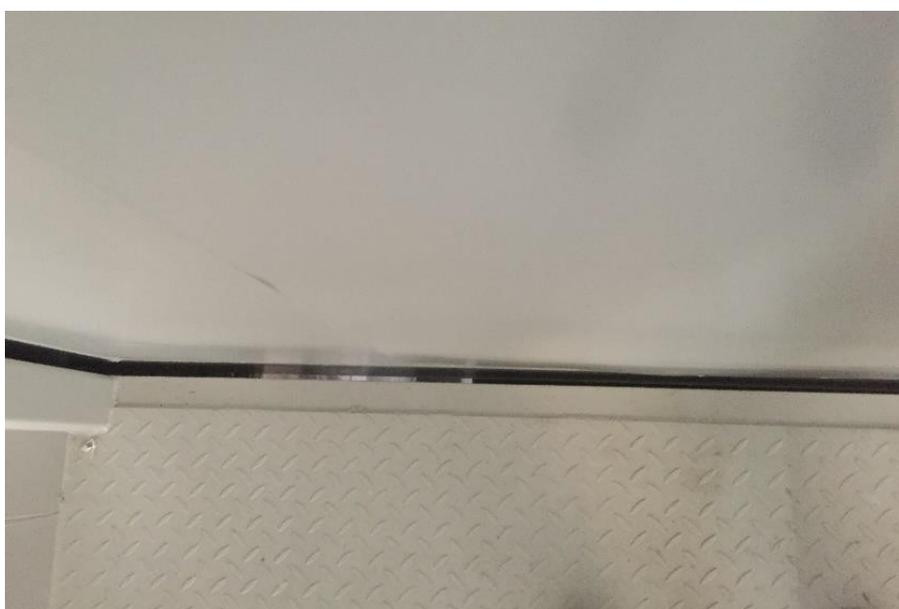
39. 预制舱连接处间隙过大未做密封
