# 徐州闽商石材市场管理有限公司 屋顶分布式光伏电站项目

## 监 理 初 检 报 告

徐州闽商石材市场管理有限公司屋顶分布式光伏电站项目  
监理项目部

2017 年 09 月

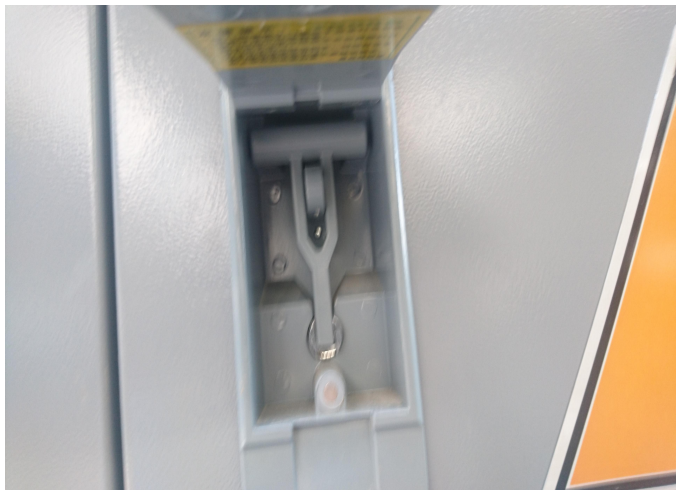
| 1、箱变未上锁 | | |

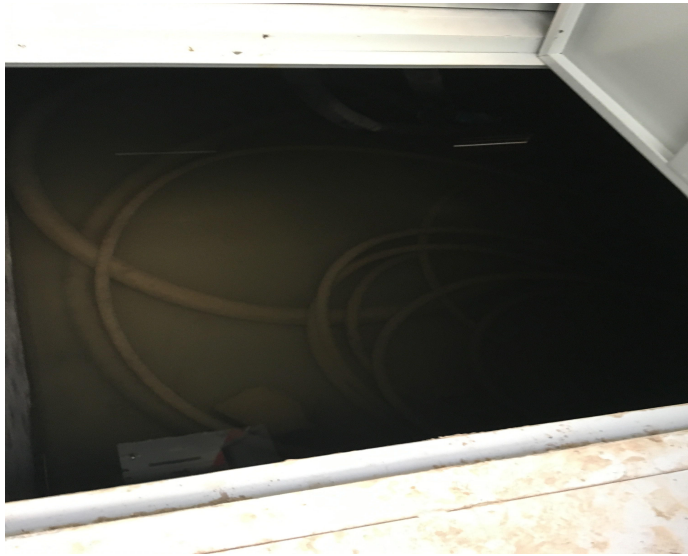
| 2、箱变基础内部有不同程度积水 | | |

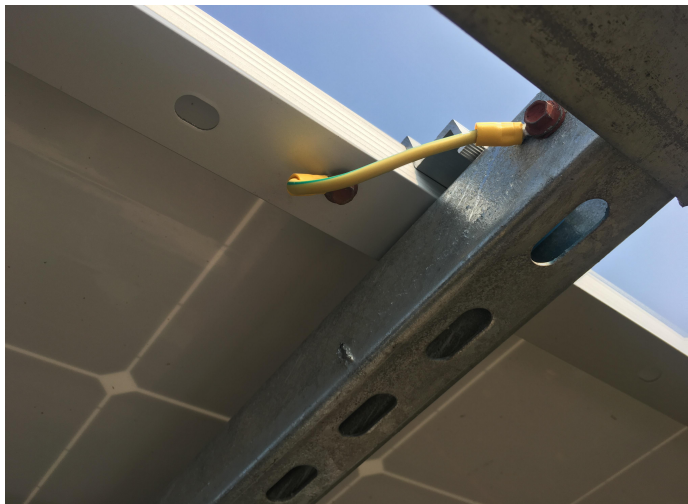
3、平屋面组件均未使用接地孔连接接地线

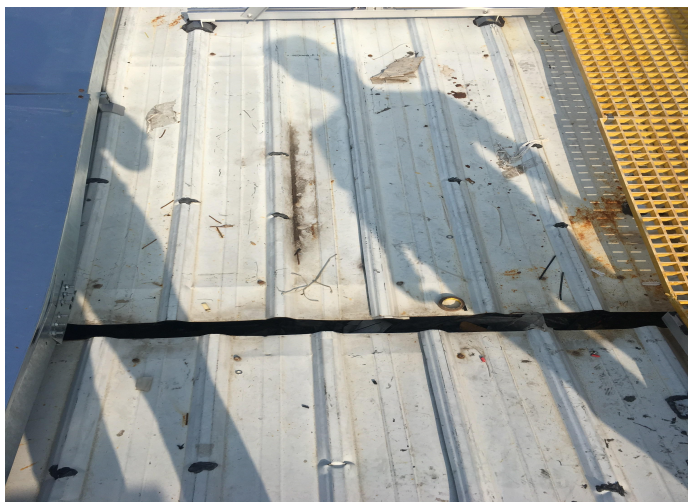
4、现场垃圾未及时清理

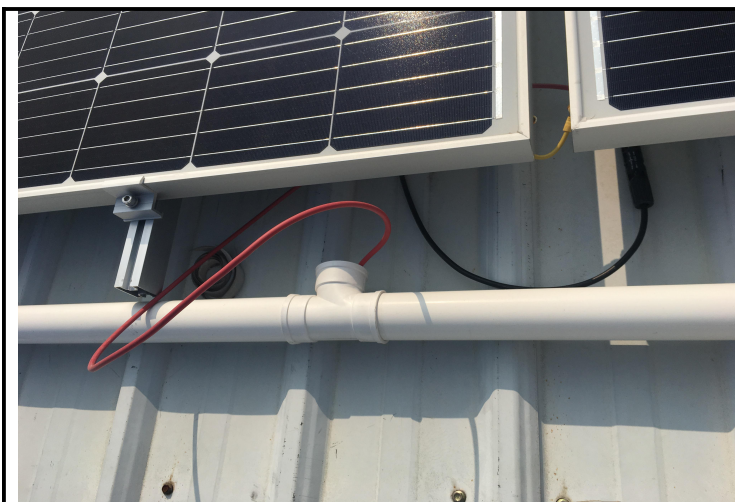
5、部分 MC4 接头散落彩钢瓦屋顶，有进水隐患；部分线缆未吊线

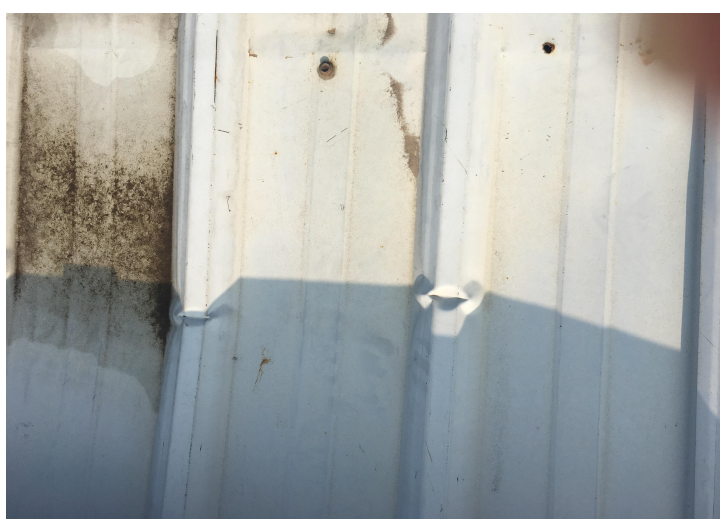
6、现场彩钢瓦损坏严重，存在漏水隐患

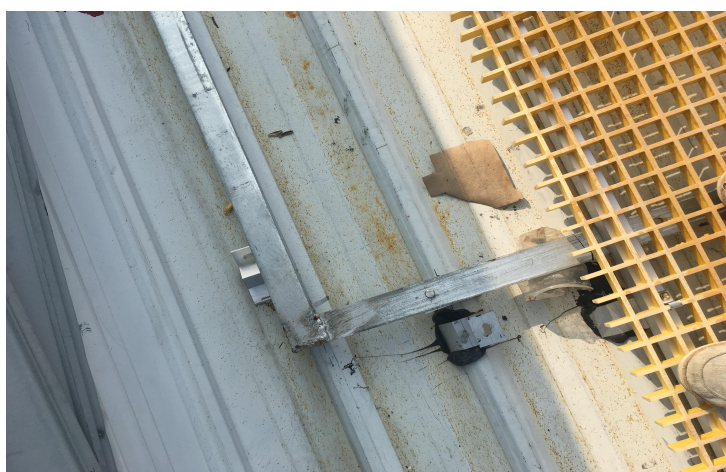
7、接地扁铁焊接处焊接面不足，未三面焊接

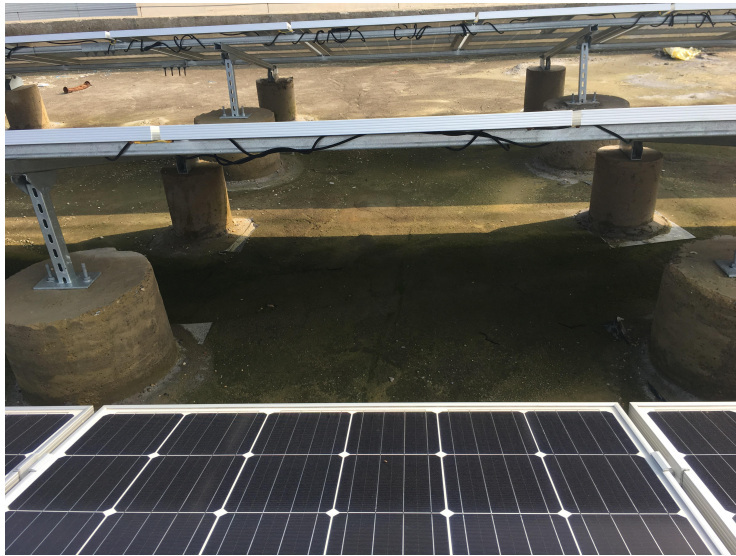
8、平屋面组件下电缆未吊起

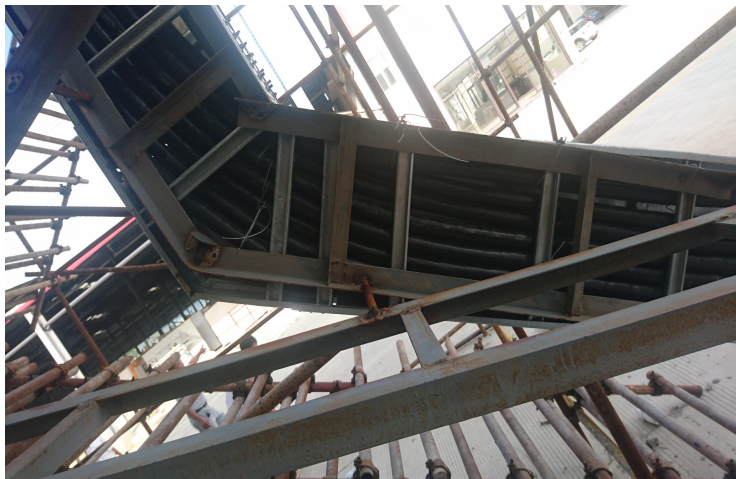
9、立体桥架底部未作封闭，存在安全隐患

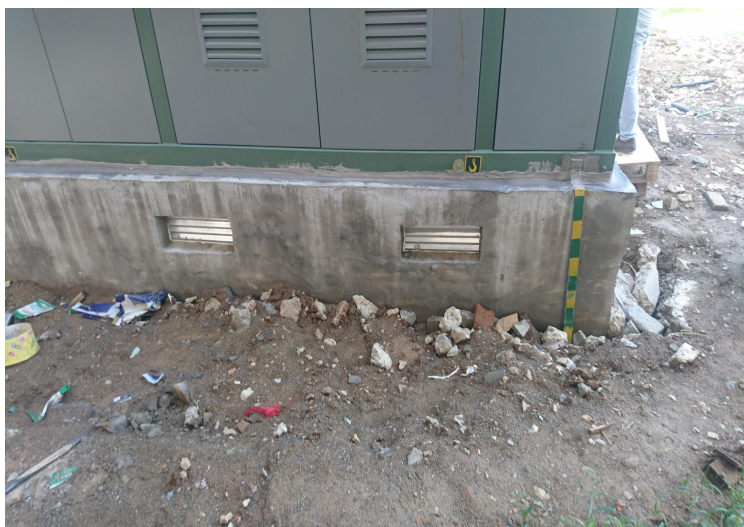
10、箱变基础周边未硬化，未设置围栏

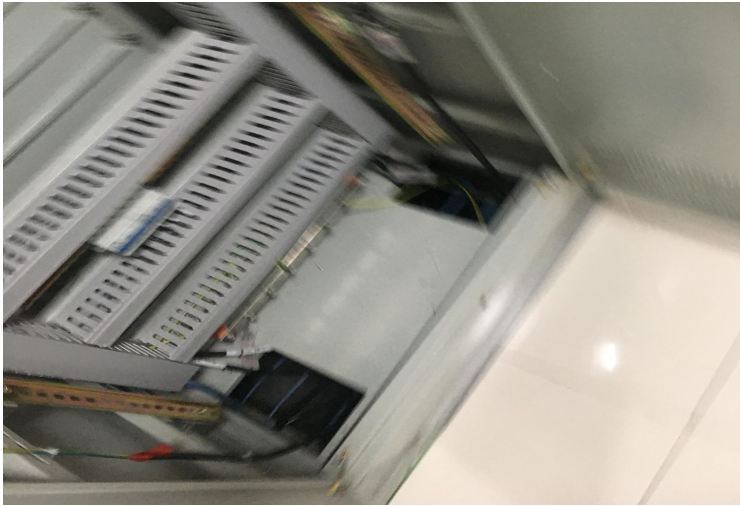
11、二次舱内部部分柜体内防火封堵未施工

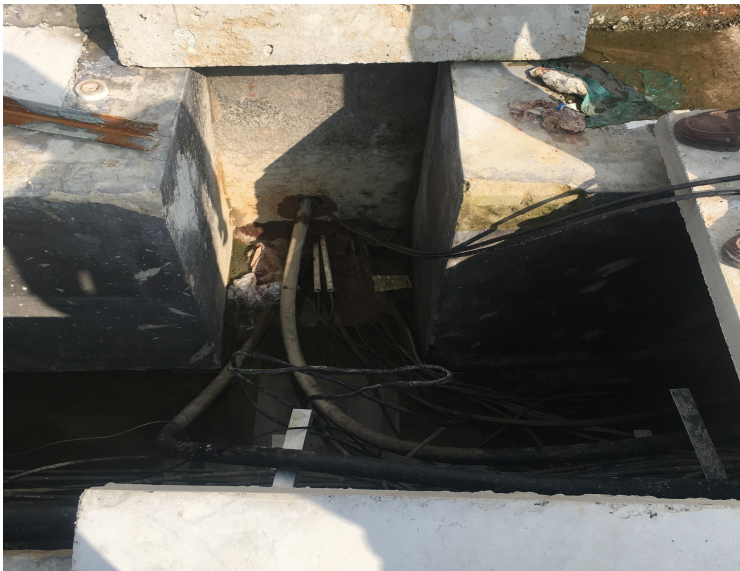
12、二次仓基础与电缆沟连接处防火封堵未做

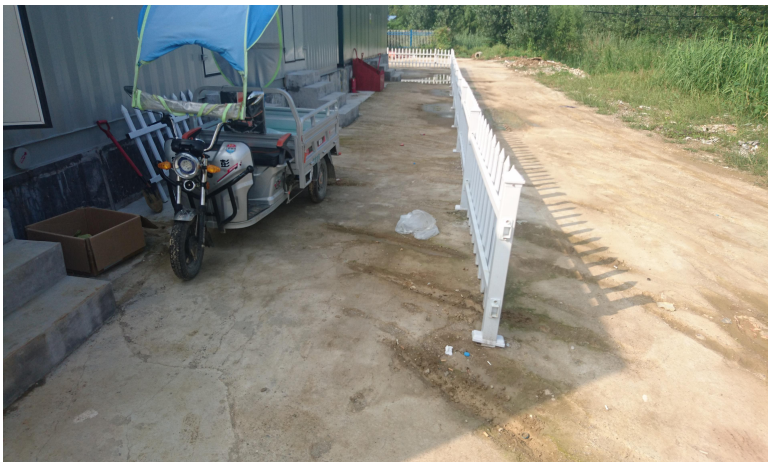
13、开关站周围围栏不符合业主要求且道路未硬化

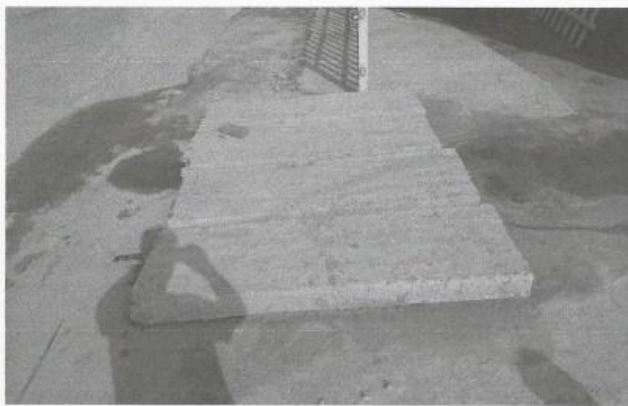
14、开关站西侧集水坑地势较低，易积水
