# 徐州申鑫建材市场管理有限公司 分布式光伏发电项目

## 监 理 初 检 报 告

徐州申鑫建材市场管理有限公司分布式光伏发电项目  
监理项目部

### 监理初检问题清单

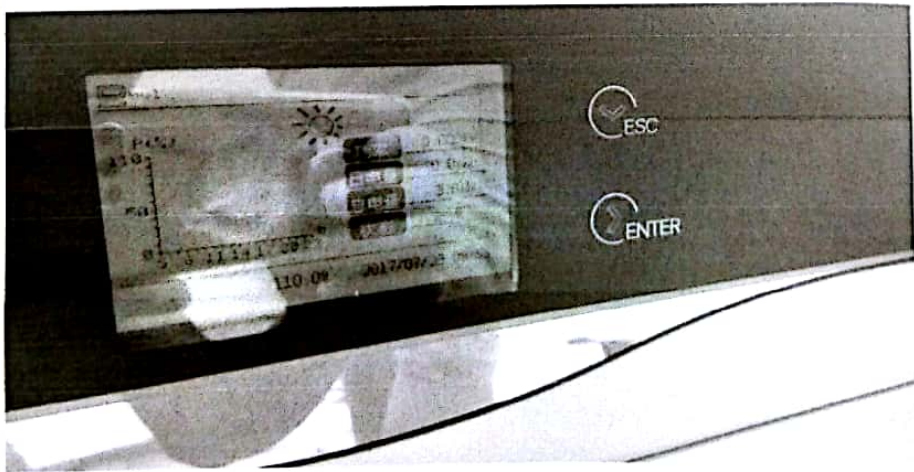
1、逆变器故障未处理。

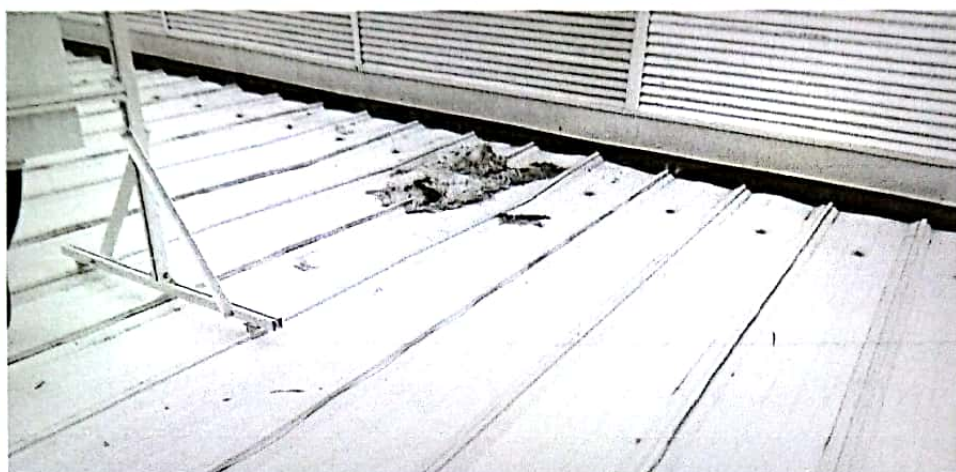
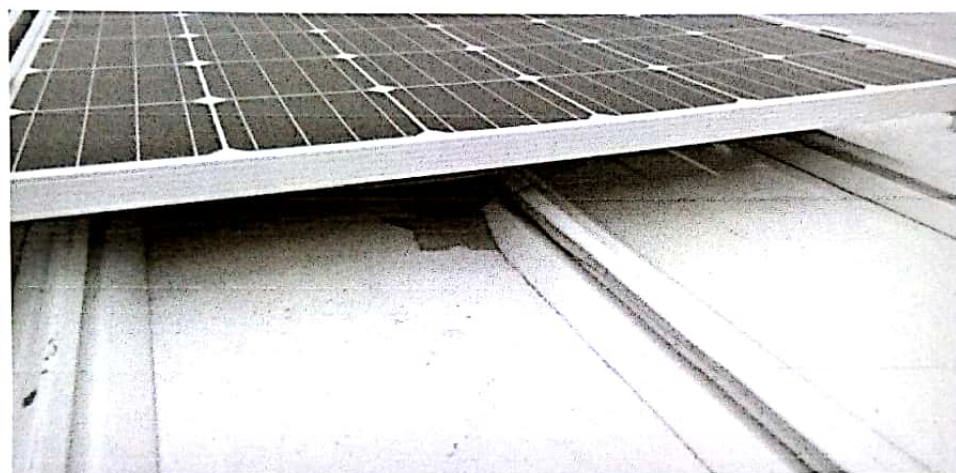
2、现场垃圾未及时清理。

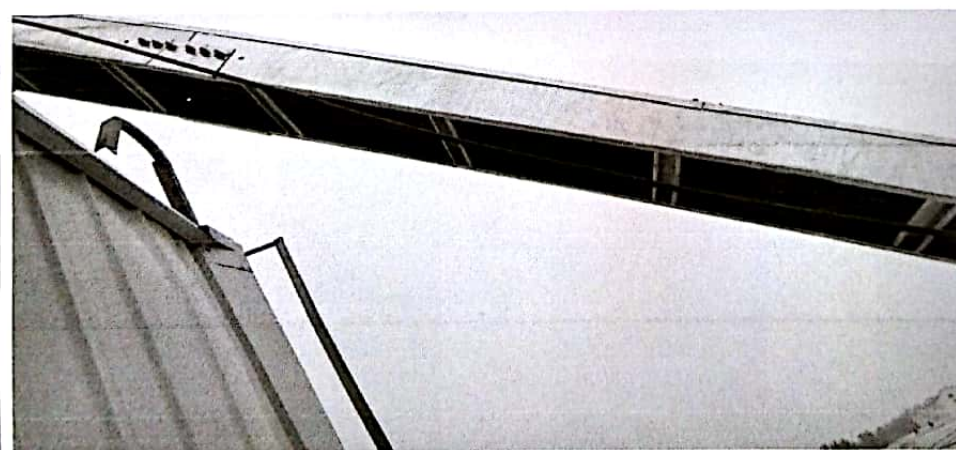
3、立体桥架底部未作封闭，存在安全隐患；桥架接地间隔过远。

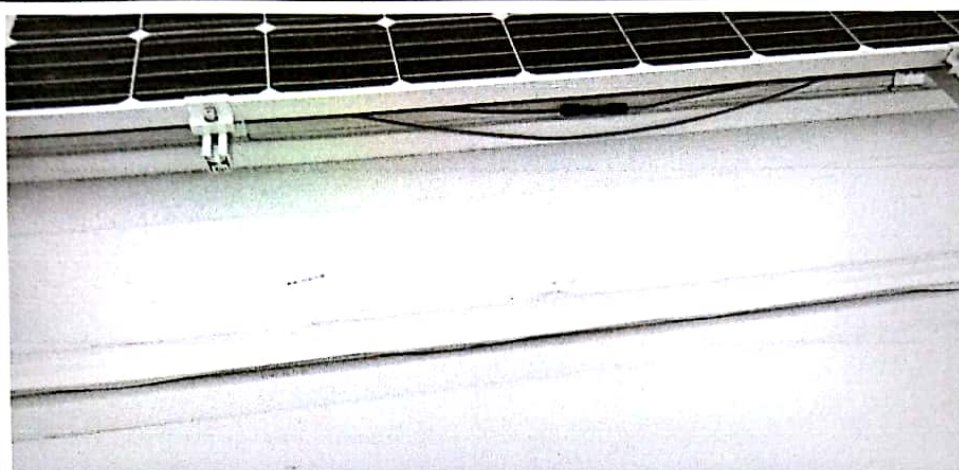
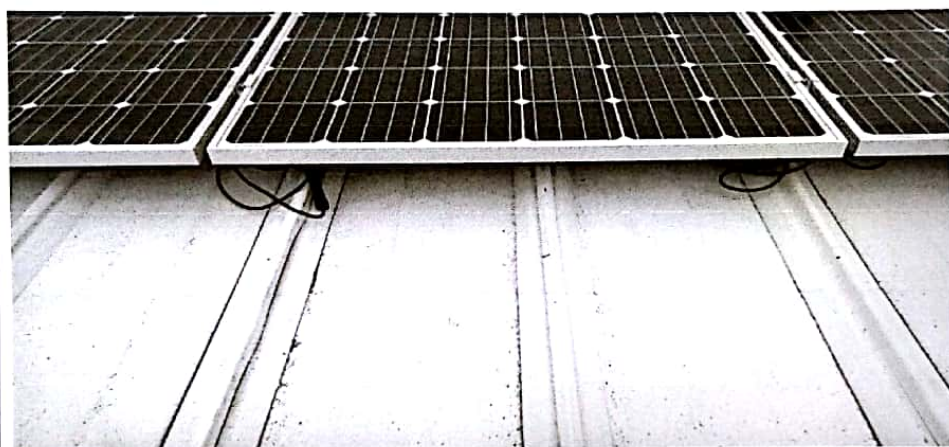
4、部分 MC4 接头散落彩钢瓦屋顶，有进水隐患；部分线缆未吊线。

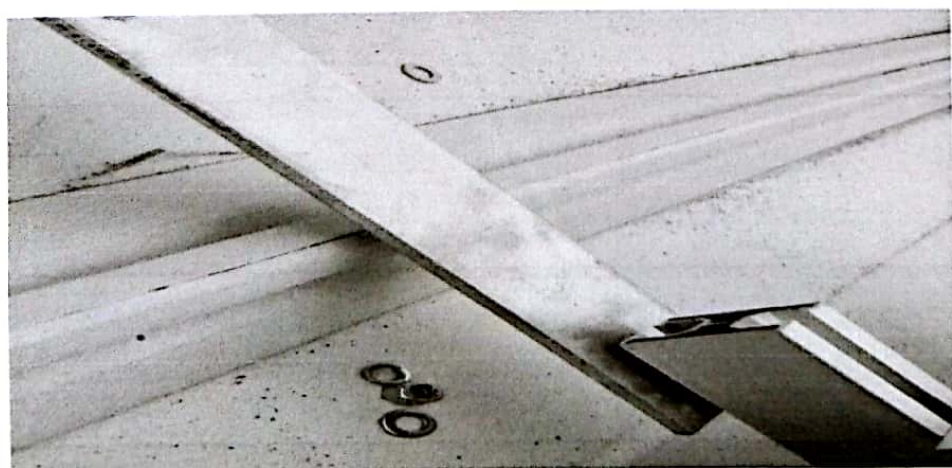
5、扁铁与导轨连接处螺栓未固定。

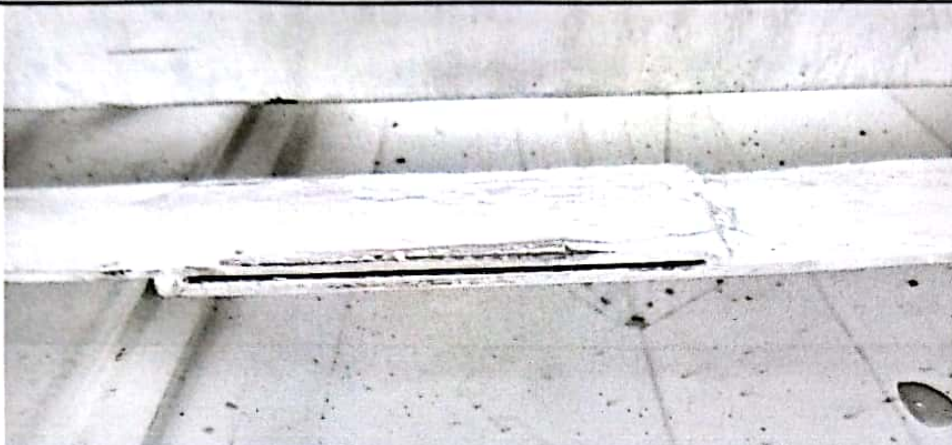
6、接地扁铁焊接处焊接面不足，未三面焊接。

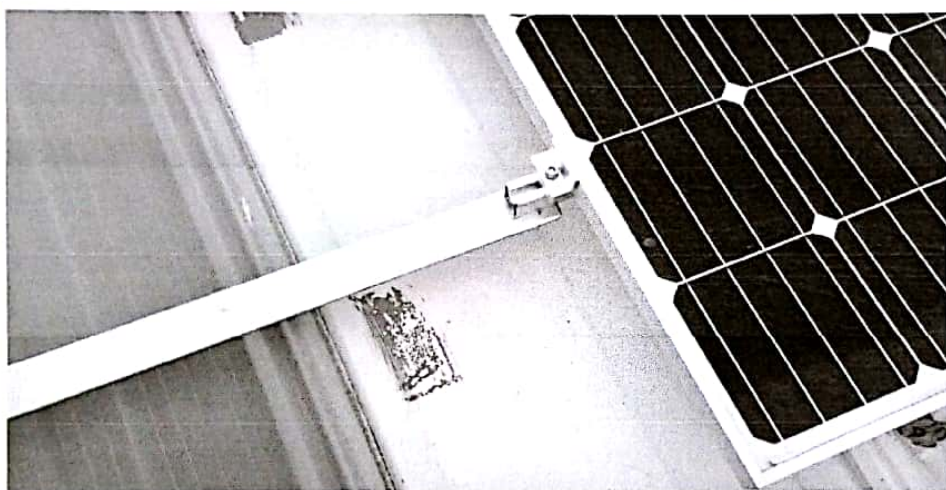
7、组串接地线未与屋顶主接地网连接，且组串阵列接地未跨线连接。

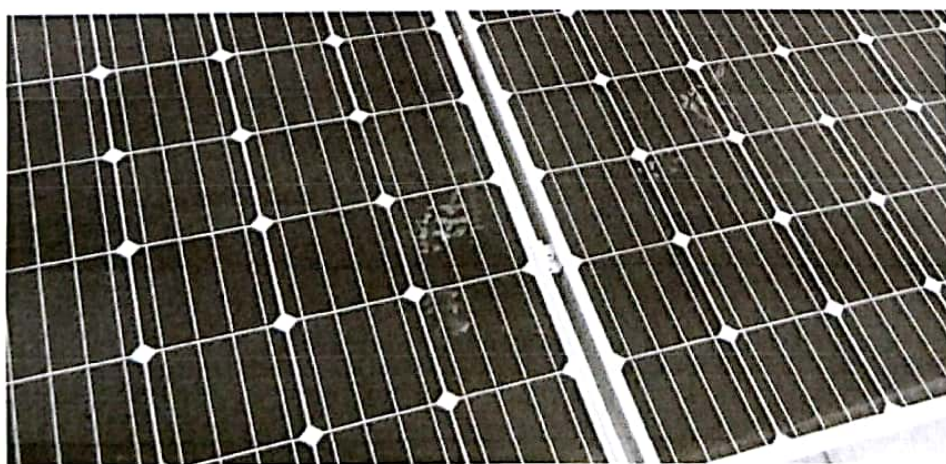
8、组件上脚印较多，踩踏严重。

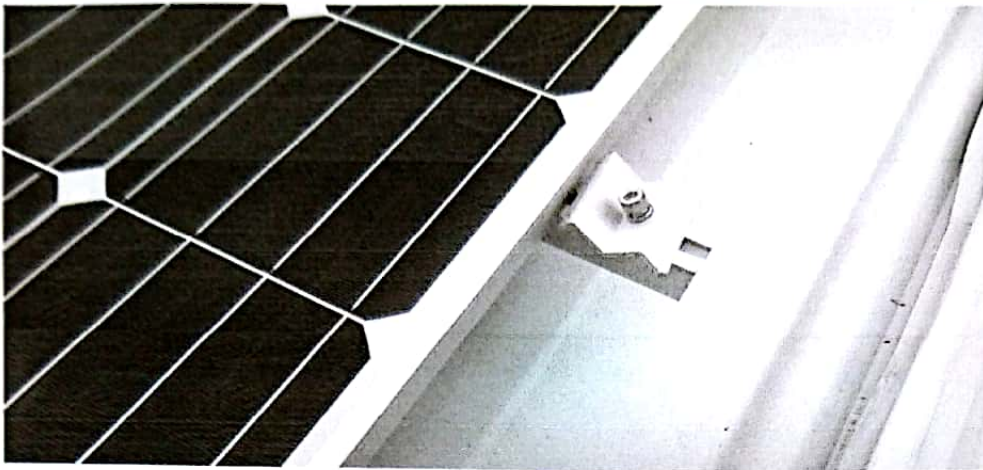
9、部分组件压块压固不牢靠，有掉落情况。

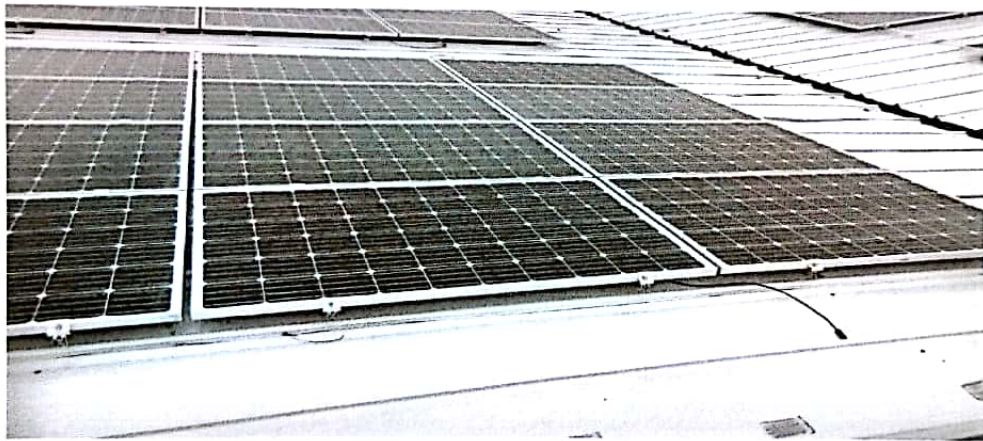
10、组件阵列图纸与电气接线图纸不符,导致 1#2#屋顶多装 16 块组件,4#屋顶多装 72 块组件;  
请及时处理。

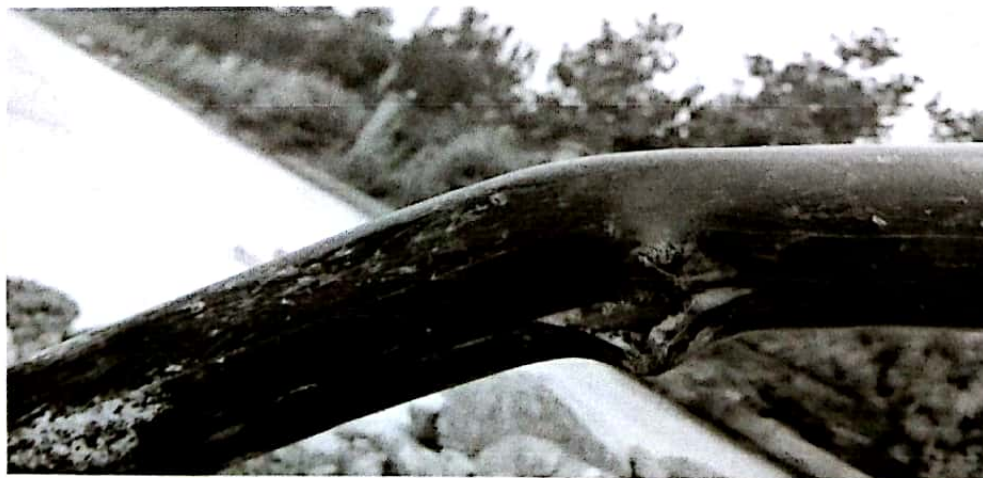
11、一路汇流箱到箱变 3\*150 电缆绝缘层损坏,请及时处理。

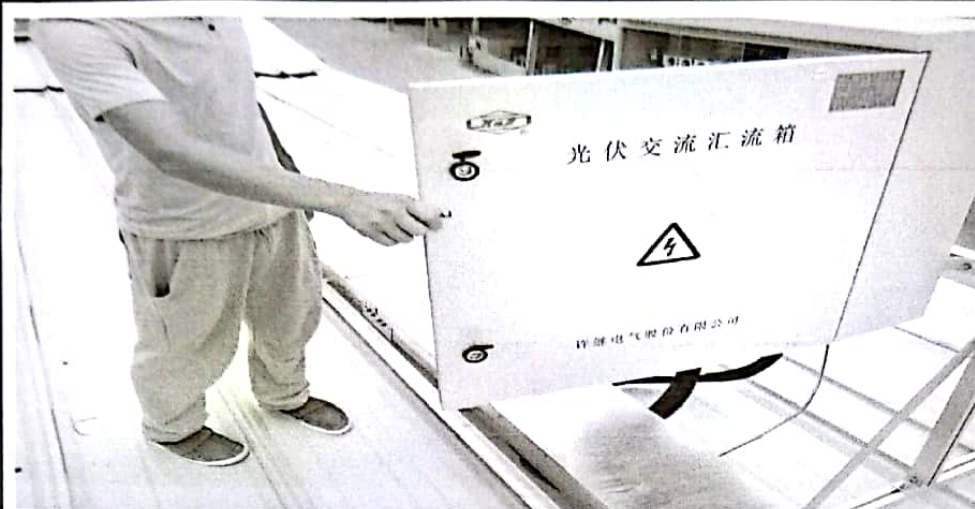
12、所有设备未张贴标识牌。

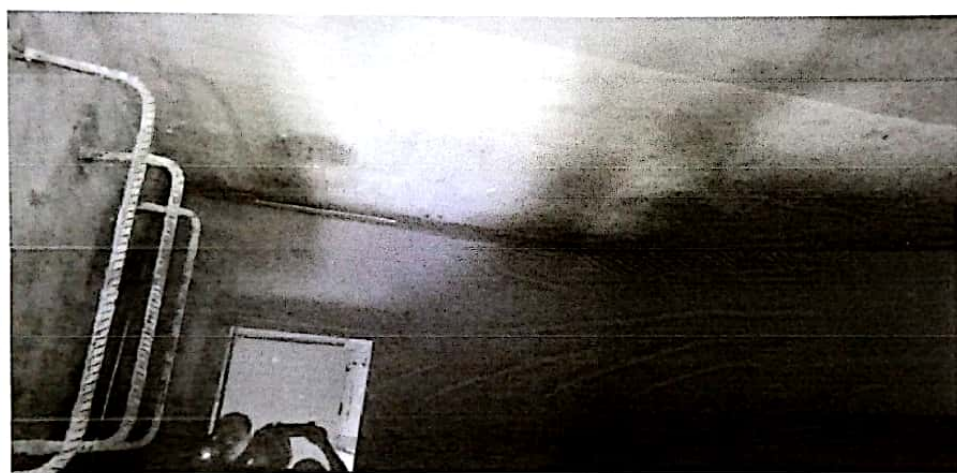
13、11#箱变基础积水。

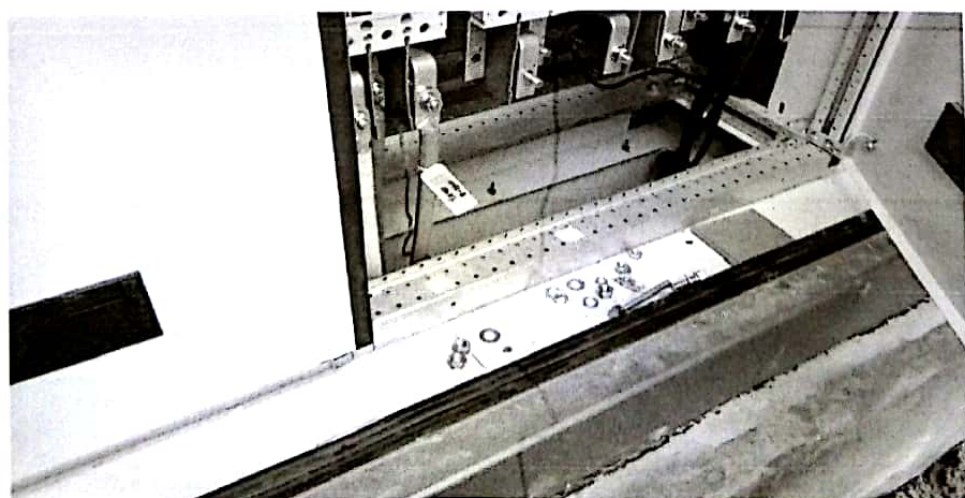
14、、箱变内施工剩余材料未清理。

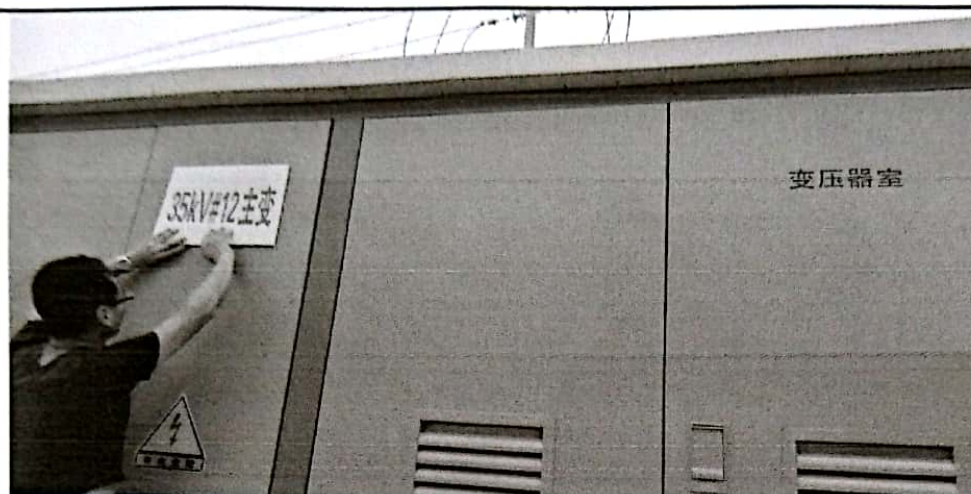
15、12#、13#箱变标牌张贴错误

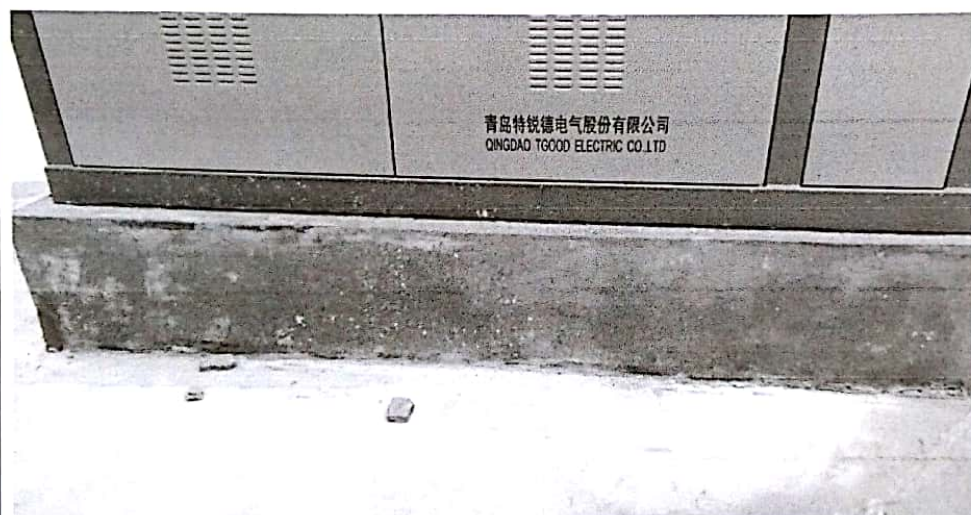
16、箱变基础未按照图纸要求在有门处设置踏步。

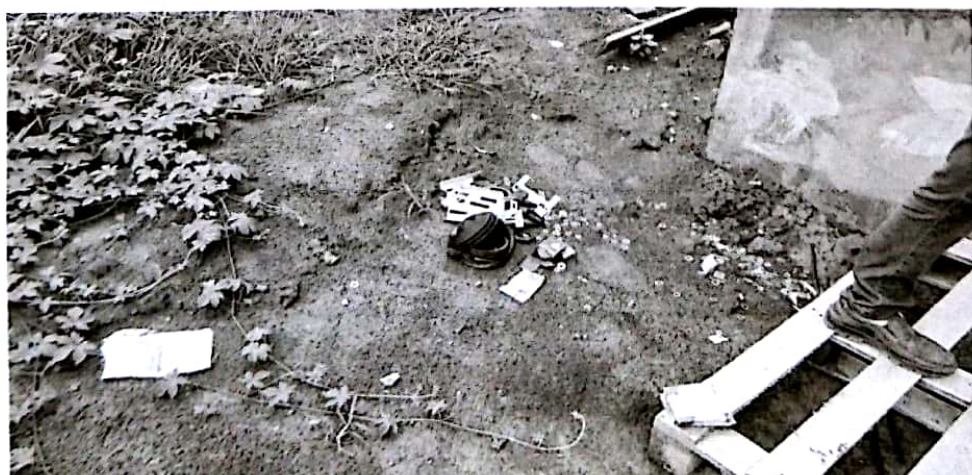
17、14#箱变四周剩余材料未清理。

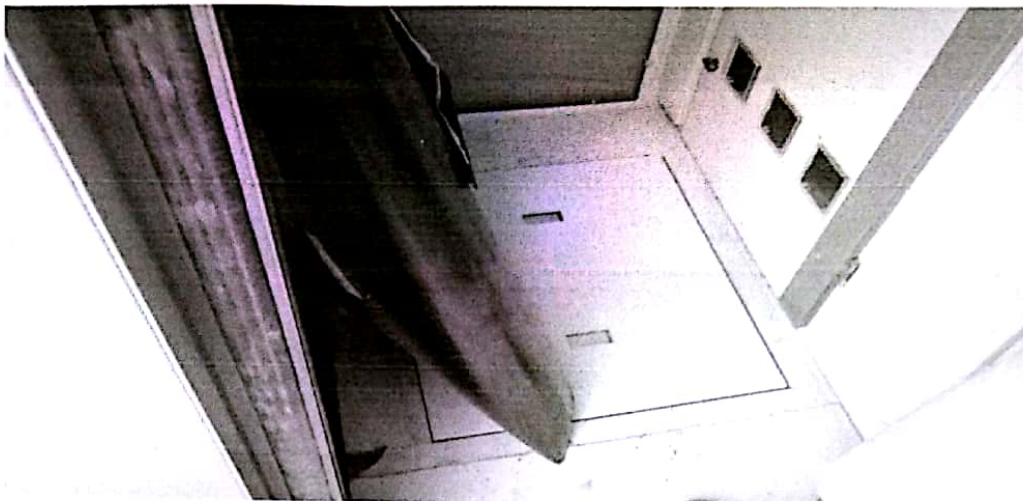
18、箱变内防静电走道未铺设。
