陕西德仕汽车部件（集团）有限责任公司屋顶分布式光伏发电项目

监 理 初 检 报 告

2017年11月

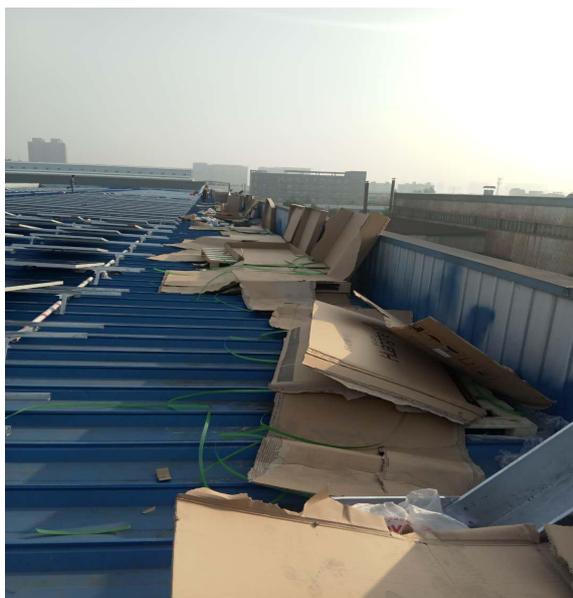
- 1、屋面施工残留垃圾未清理干净（组件下纸片较多存在安全隐患）。
- 2、屋面施工所破坏的彩钢瓦未修复完毕（踩坏的和屋脊脱落的彩钢瓦）。
- 3、个别中边压底部压块压接角度不对（易导致组件脱落或被大风刮起）。
- 4、局部地区穿线管非螺纹管且长度不够（后期光伏线裸漏易损坏）。
- 5、屋面个别电缆桥架支架间距不对支架非铝合金材质。
- 6、箱变通风口未安装百叶窗。
- 7、基础进出线管未开喇叭口。
- 8、组件上有灰尘。
- 9、接地扁铁焊接未做防腐处理。
- 10、箱变出线 3×185 交流电缆长度不够至 T 接点需接线

部分屋面垃圾未清理

以上问题由总承包项目部接到通知后立即整改，对施工资料进行自查，整改完成后报监理项目部复查。

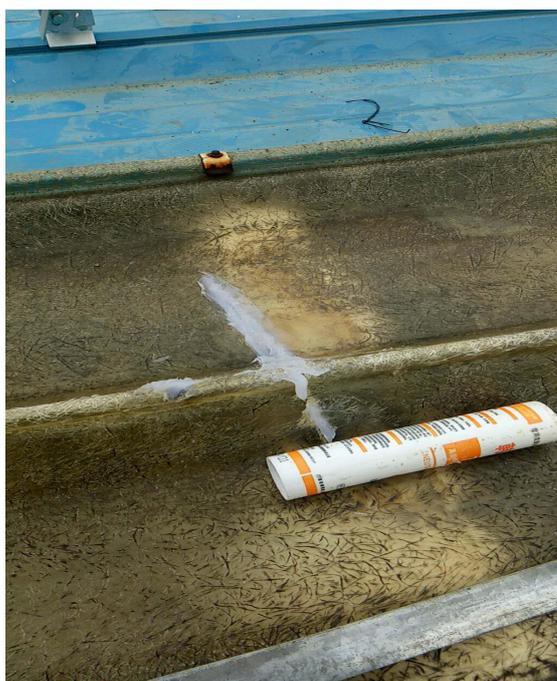
屋面修复中

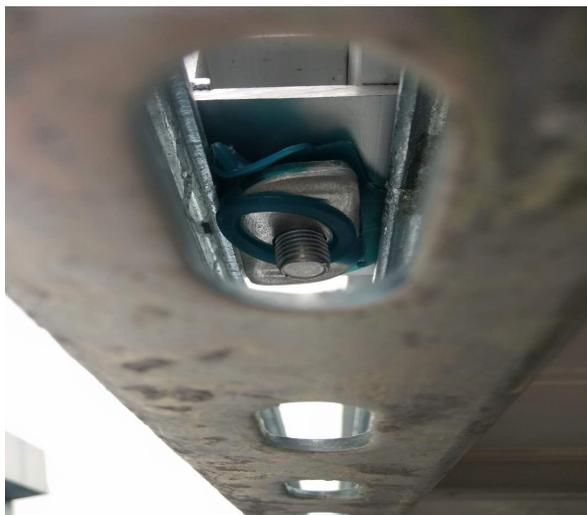
压块角度不对

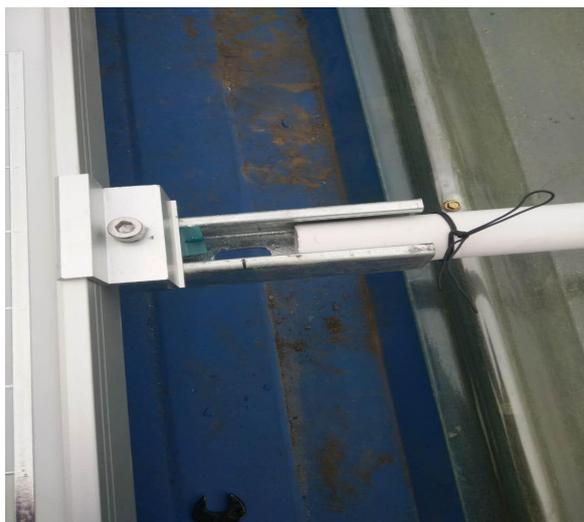
穿线管长度不够

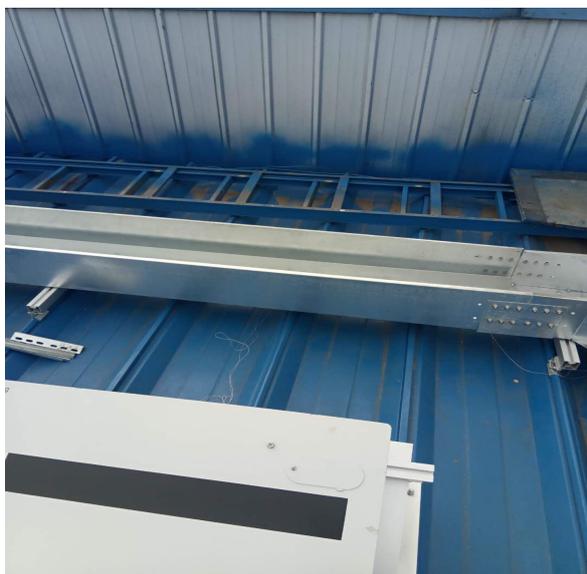
桥架支架跨度较大

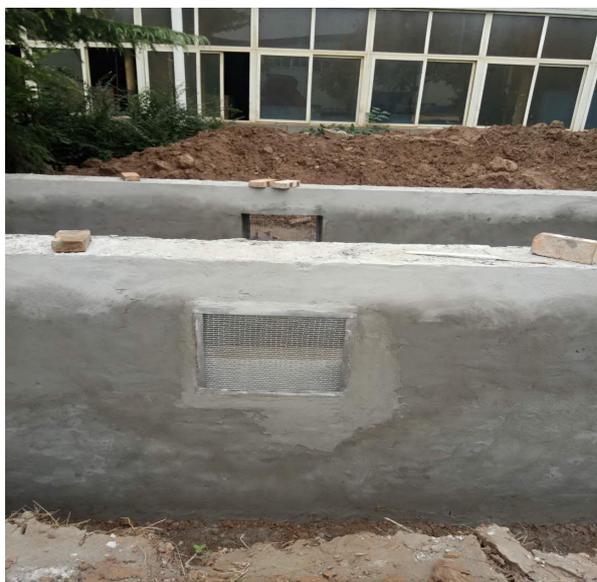
百叶窗未安装

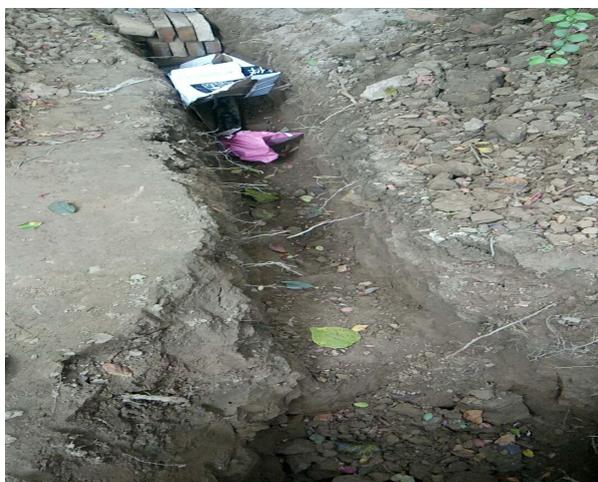
3×185 外线长度不够

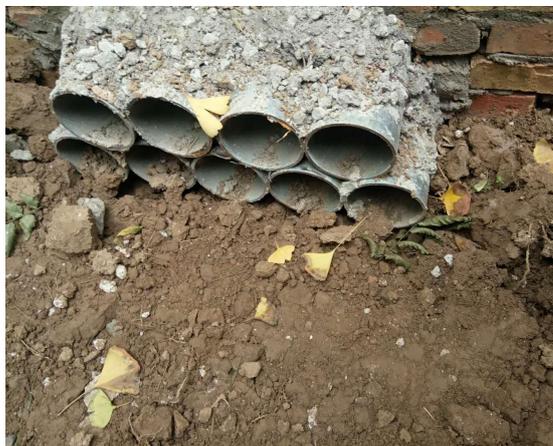
未开喇叭口
