## 监理初验缺陷整改反馈表续表

工程名称：山西吉利一期 8.8MW 分布式光伏项目

### 监理初检问题清单

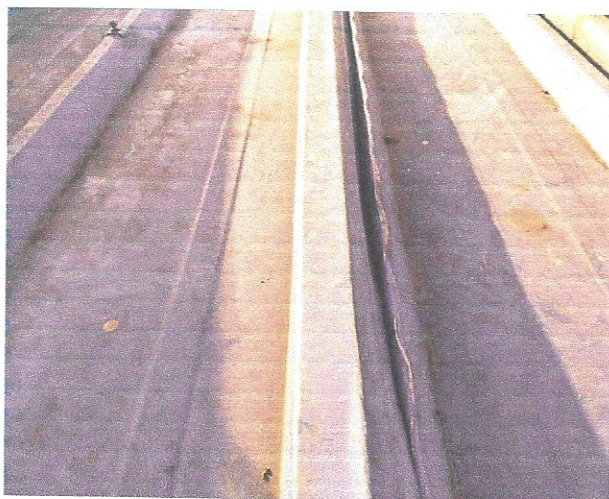
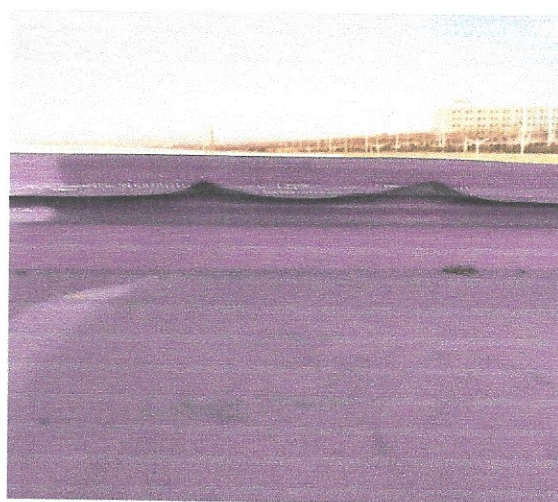
| 序 | 存在缺陷 | 整改措施 | 整改完成情况 |
|---|---|---|---|
| 1 | 原屋面多处铆钉破坏，屋面破损、塌陷 | 破损、塌陷地方需修复 | |

1、原屋面多处铆钉破坏, 屋面破损、塌陷

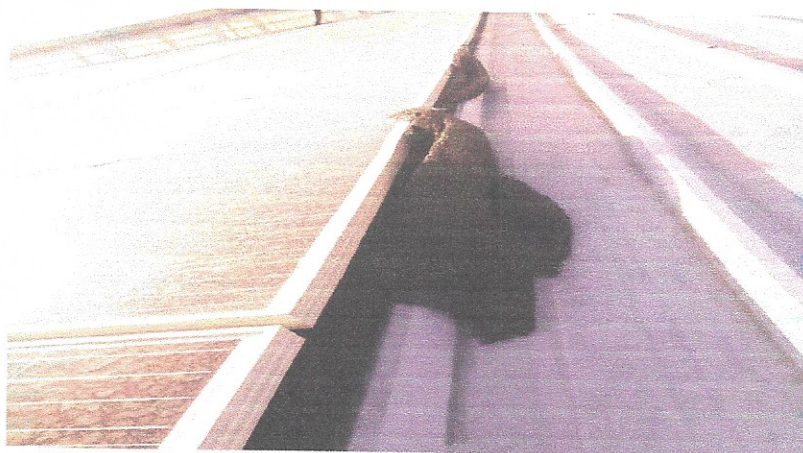
| 序 | 存在缺陷 | 整改措施 | 整改完成情况 |
|---|---|---|---|
| 2 | 屋面组件下垃圾未清理干净 | 全部自检清理干净 | |

2、屋面组件下垃圾未清理干净

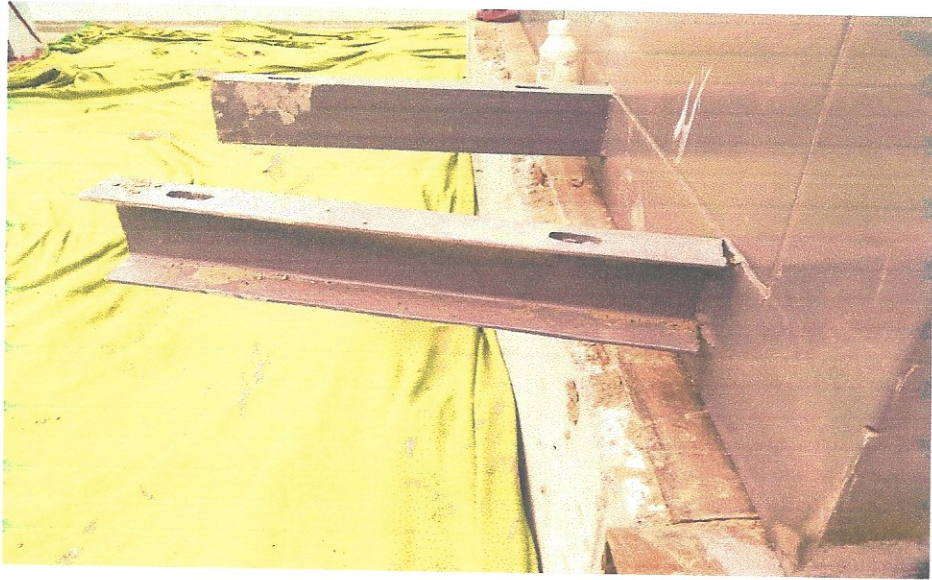
| 序 | 存在缺陷 | 整改措施 | 整改完成情况 |
|---|---|---|---|
| 3 | 二次室外空调支架损坏 | 重新恢复安装 | |

3、二次室外空调支架损坏

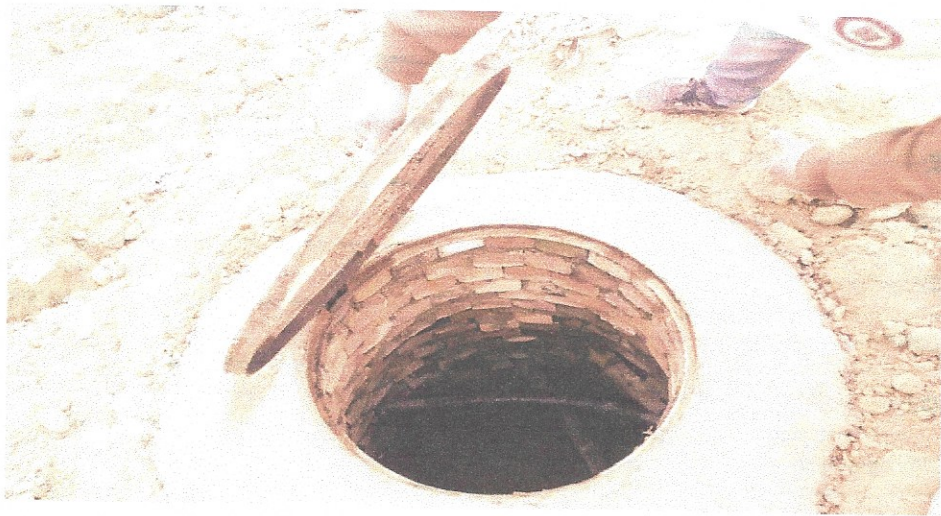
| 序 | 存在缺陷 | 整改措施 | 整改完成情况 |
|---|---|---|---|
| 4 | 室外电缆井规格不符合合同规定，且未穿套管 | 按合同规定进行整改 | |

4、室外电缆井规格不符合同规定，且未穿套管

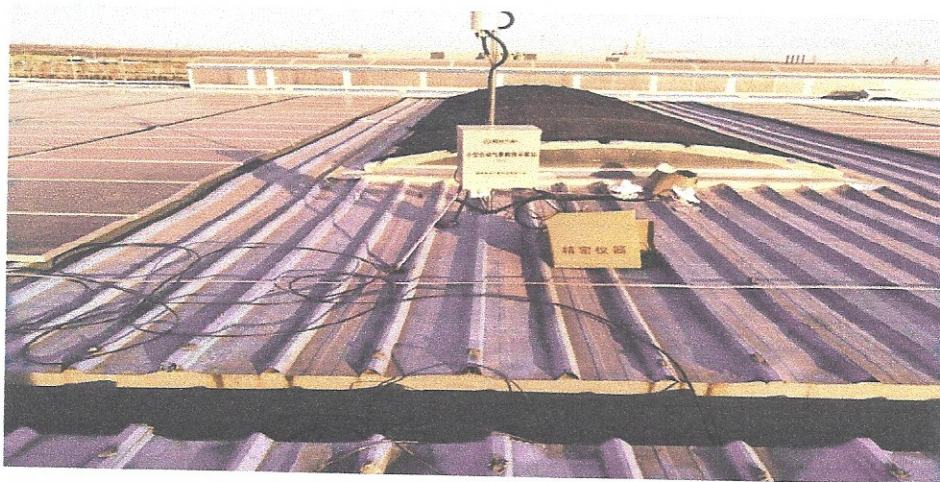
| 序 | 存在缺陷 | 整改措施 | 整改完成情况 |
|---|---|---|---|
| 5 | 环境检测仪电线未穿管 | 按要求进行整改 | |

5、环境检测仪电线未穿管

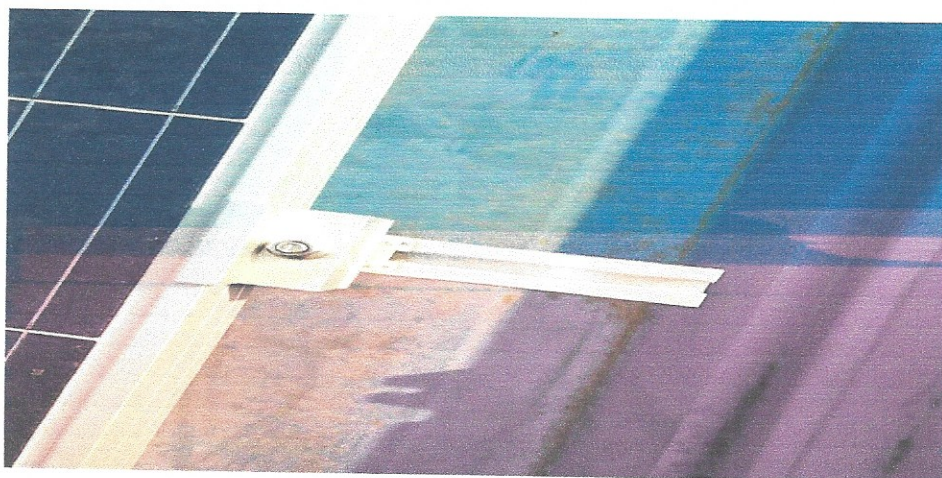
| 序 | 存在缺陷 | 整改措施 | 整改完成情况 |
|---|---|---|---|
| 6 | 部分组件未紧固到位，防雷垫片压接不规范 | 按设计要求进行整改 | |

6、部分组件未紧固到位，防雷垫片压接不规范

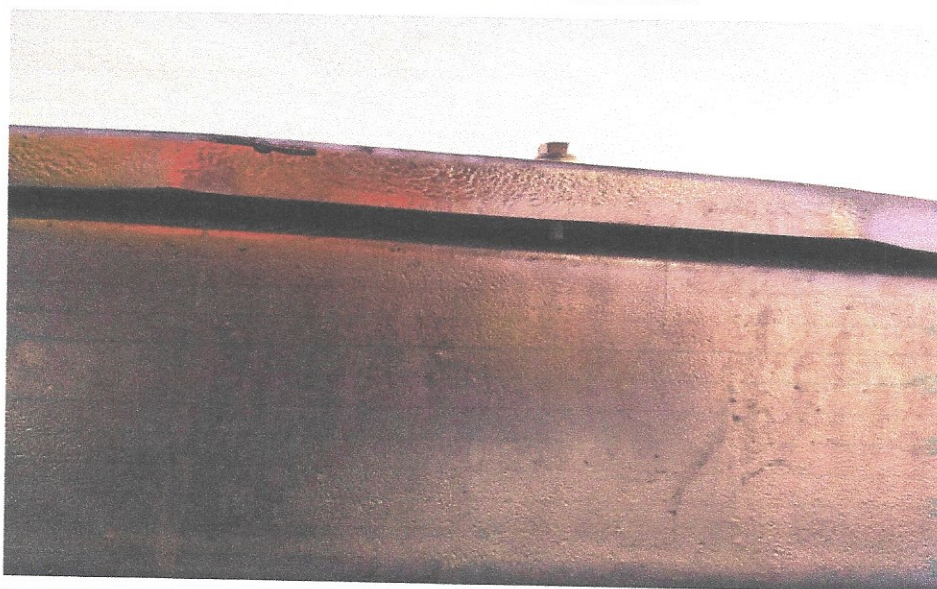
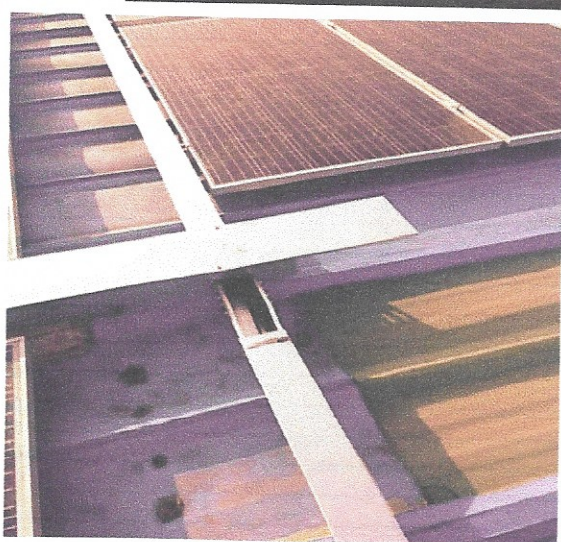
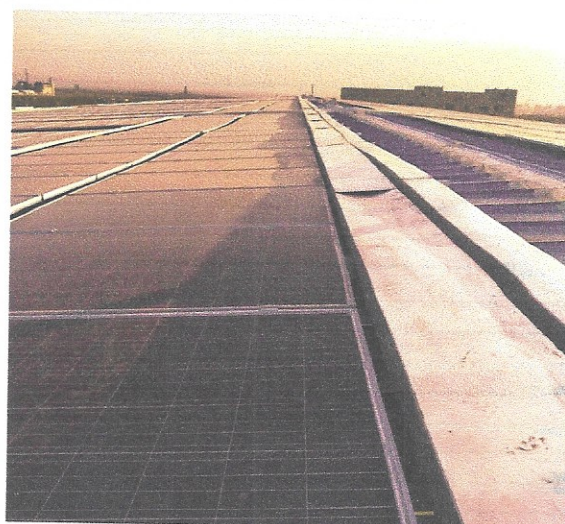
| 序 | 存在缺陷 | 整改措施 | 整改完成情况 |
|---|---|---|---|
| 7 | 电缆桥架盖板凹凸不平，不严密，部分未安装桥架盖板 | 按设计要求进行整改 | |

7、电缆桥架盖板凹凸不平，不严密，部分未安装桥架盖板

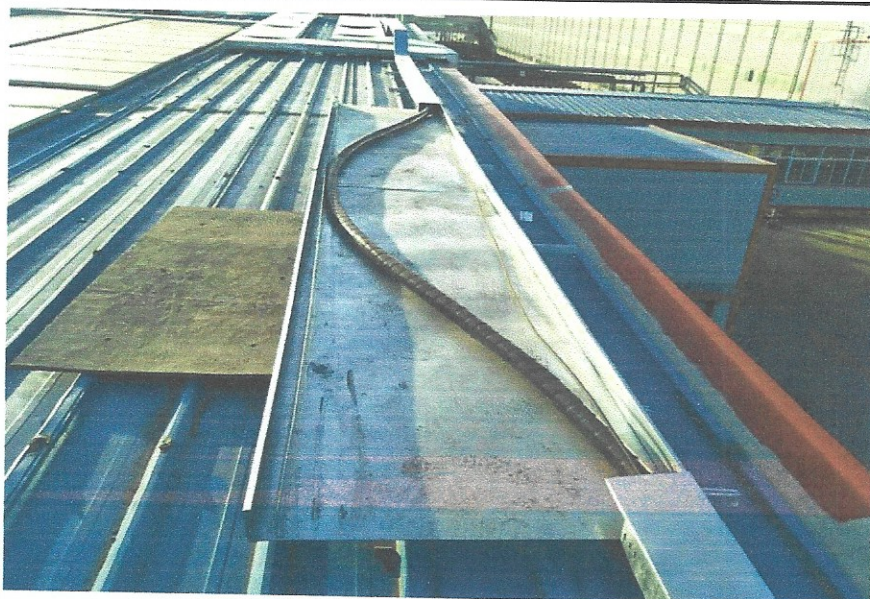
| 序 | 存在缺陷 | 整改措施 | 整改完成情况 |
|---|---|---|---|
| 8 | 总装北侧端高压电缆敷设不符合规范要求 | 按设计要求进行整改 | |

8、总装北侧端高压电缆敷设不符合规范要求

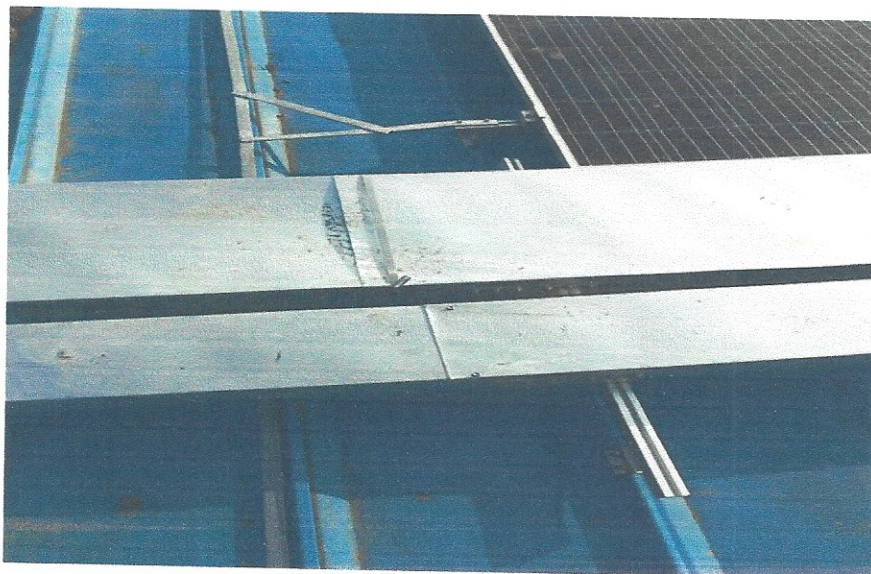
| 序 | 存在缺陷 | 整改措施 | 整改完成情况 |
|---|---|---|---|
| 9 | 桥架盖板封盖紧固用不锈钢扎带进行紧固 | 按要求进行整改 | |

9、桥架盖板封盖紧固用不锈钢扎带进行紧固

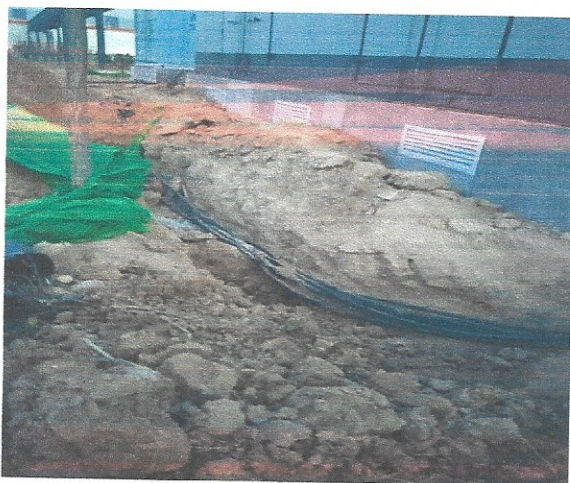
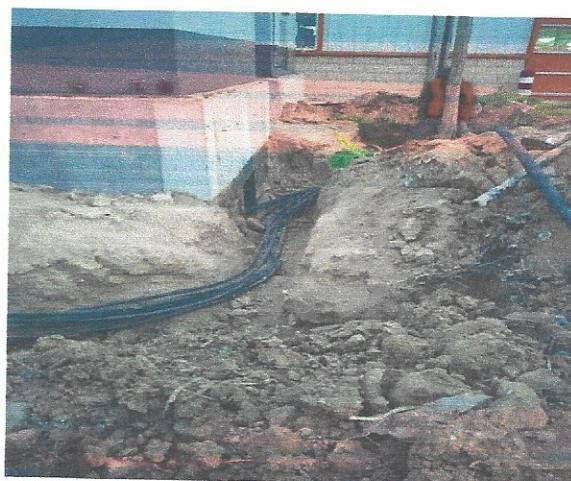
| 序 | 存在缺陷 | 整改措施 | 整改完成情况 |
|---|---|---|---|
| 10 | 一次汇集站屋顶桥架下口电缆沟深度不符规范要求 | 按设计要求进行整改 | |

10、一次汇集站屋顶桥架下口电缆沟深度不符规范要求

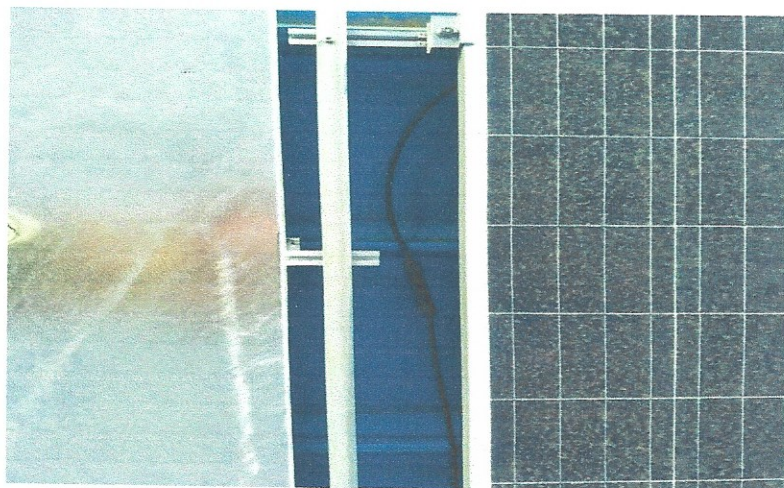
| 序 | 存在缺陷 | 整改措施 | 整改完成情况 |
|---|---|---|---|
| 12 | Mc4 插头未做防水措施 | 按设计要求进行整改 | |

12、Mc4 插头未做防水措施

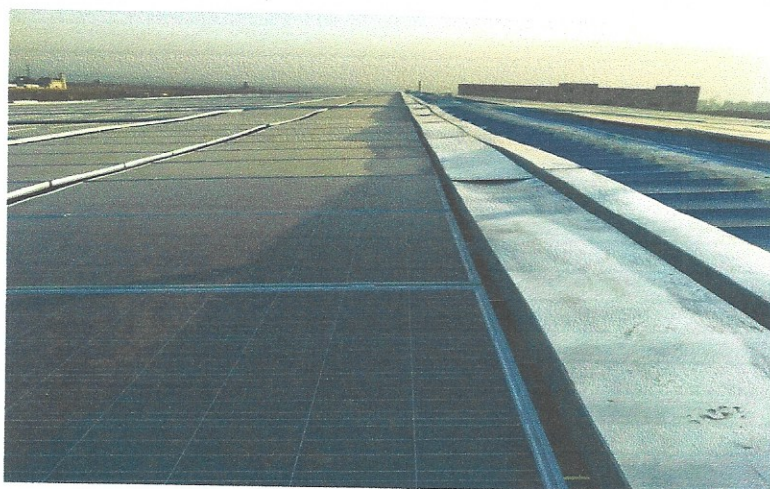
| 16 | 冲压屋面部分组件与桥架间距较小，出现遮阴 | 按要求进行整改 | |

16、冲压屋面部分组件与桥架间距较小，出现遮阴

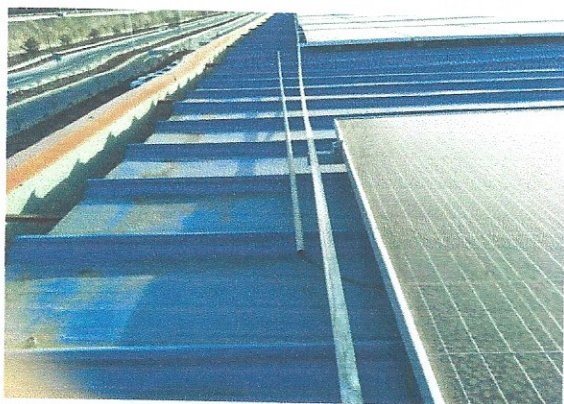
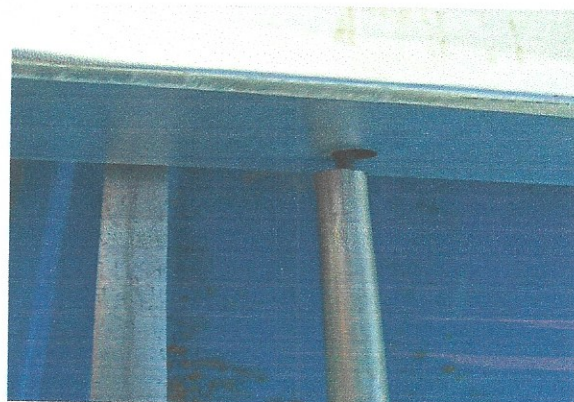
| 17 | 桥架至组件的电缆预埋管未紧固到位 | 按设计要求进行整改 | |

17、桥架至组件的电缆预埋管未紧固到位

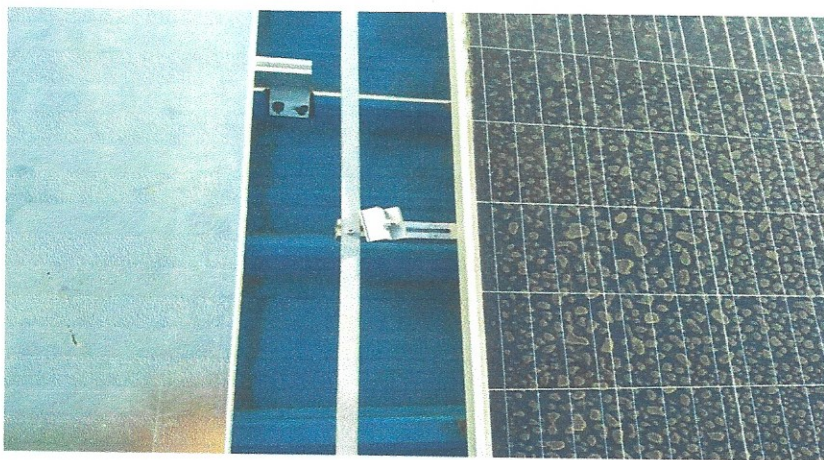
| 18 | 部分组件压块未紧固到位 | 按设计要求进行整改 | |

18、部分组件压块未紧固到位

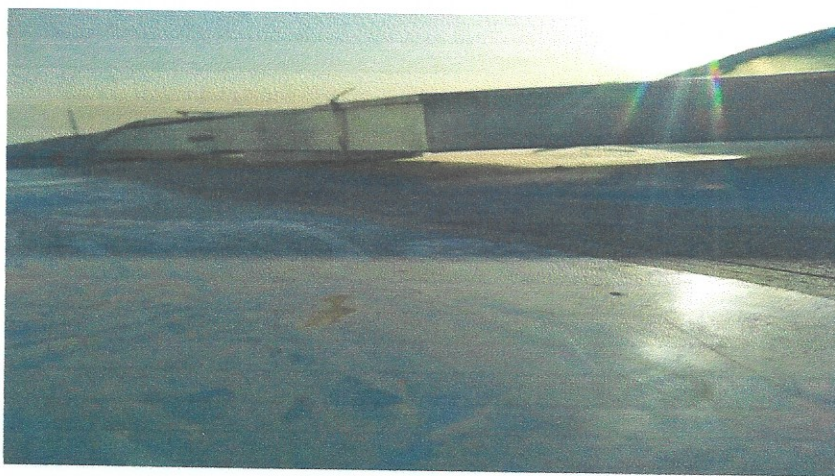
| 19 | 屋面采光带两端桥架支撑改用夹具固定 | 按要求进行整改 | |

19、屋面采光带两端桥架支撑改用夹具固定
