## 监理初验缺陷整改反馈表

工程名称：山西吉利一期 8.8MW 分布式光伏项目

监理初检问题清单

| 检 查 日 期 | 2018 年 1 月 6 日 | |

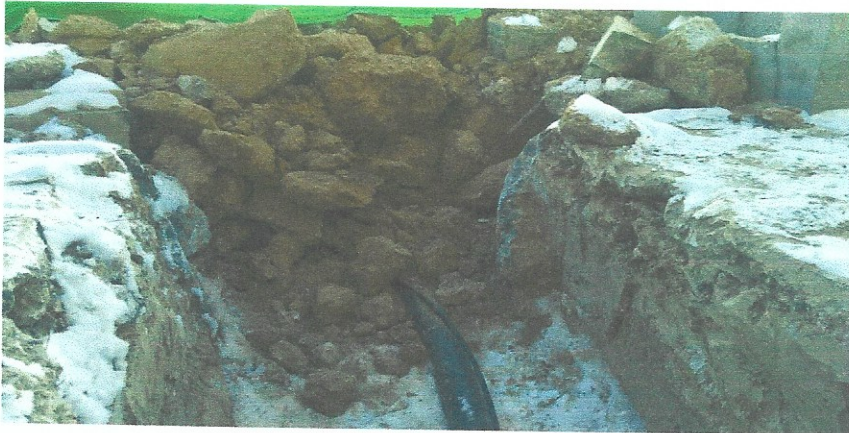
| 序号 | 存在缺陷 | 整改措施 | 整改完成情况 |
|---|---|---|---|
| 1 | 电缆沟回填未盖砖 | 按照图纸电缆敷设的设计要求进行整改 | |

| 1、电缆沟回填未盖砖 | | |

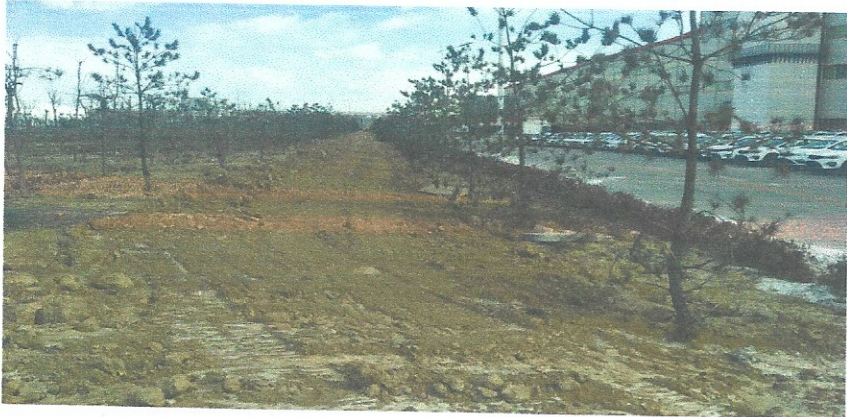
| 序号 | 存在缺陷 | 整改措施 | 整改完成情况 |
|---|---|---|---|
| 2 | 直埋电缆未设置明显的方位标志 | 按照图纸设计要求进行整改 | |

| 2、直埋电缆未设置明显的方位标志 | | |

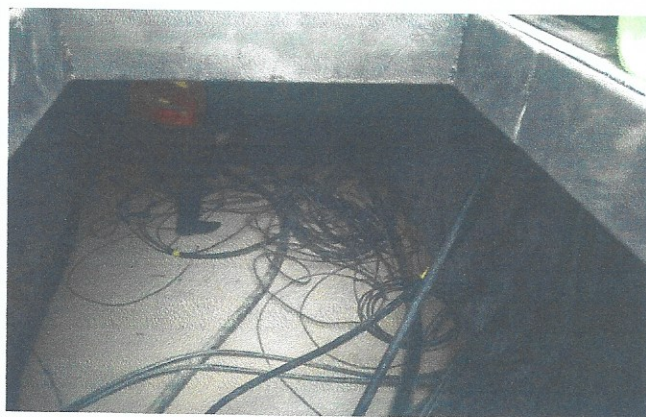
| 序号 | 存在缺陷 | 整改措施 | 整改完成情况 |
|---|---|---|---|
| 3 | 电缆头未接地 | 按设计要求进行整改 | |
| 4 | 电缆未做编号标记 | 按设计要求进行整改 | |
| 5 | 电缆未按要求涂刷防火涂料 | 按设计要求进行整改 | |

| 20 | 设备基础里电缆敷设杂乱 | 敷设整齐 | |

| 3、电缆头未接地、电缆未做编号标记 | | |

4、电缆未按要求涂刷防火涂料、设备基础里电缆敷设杂乱

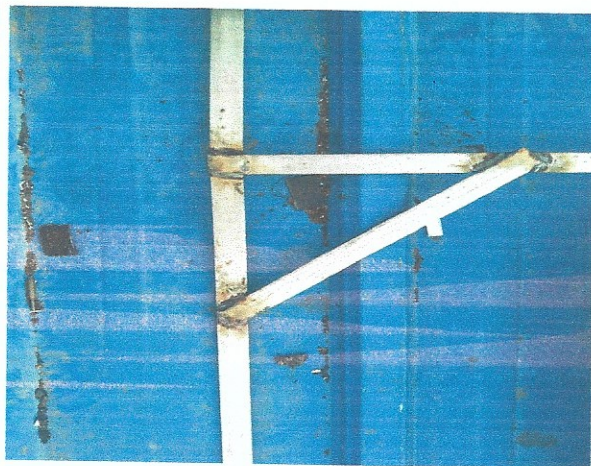
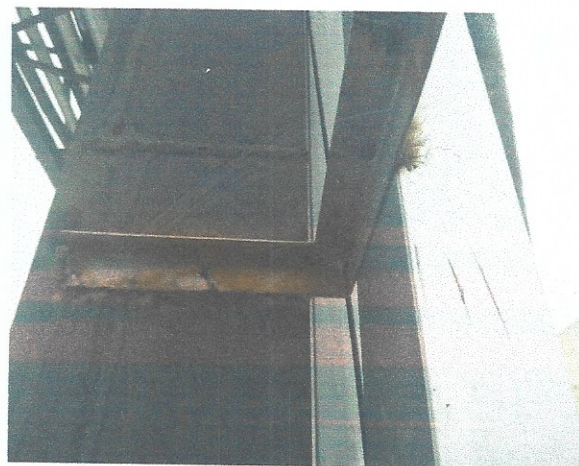
| 序号 | 存在缺陷 | 整改措施 | 整改完成情况 |
|---|---|---|---|
| 6 | 每台箱逆变设备接地点应有两处 | 按设计要求进行整改 | |
| 7 | 有部分接地扁铁、电缆桥架焊接处未做防腐处理 | 按设计要求进行整改 | |

5、每台箱逆变设备接地点应有两处

6、有部分接地扁铁、电缆桥架焊接处未做防腐处理

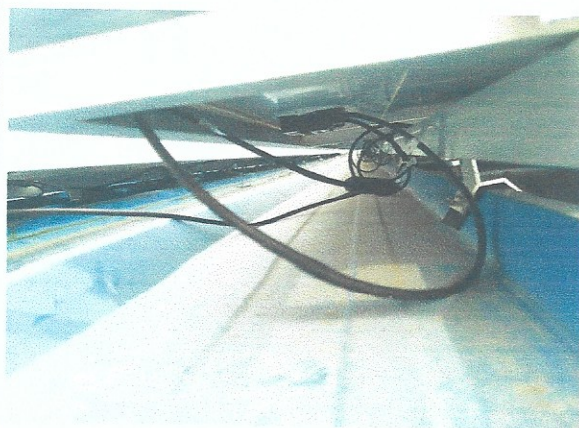
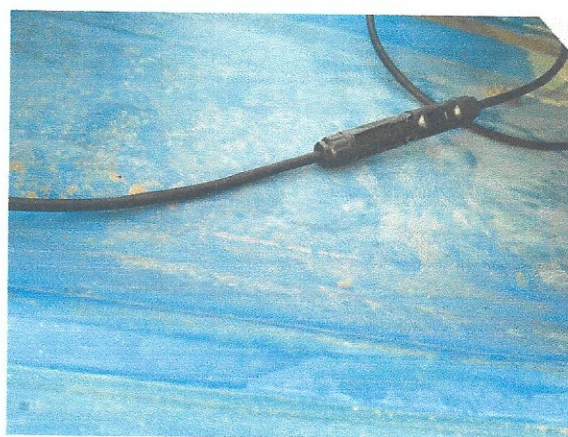
| 序号 | 存在缺陷 | 整改措施 | 整改完成情况 |
|---|---|---|---|
| 8 | 屋面接地点少于设计图上接地点 | 按设计要求进行整改 | |
| 9 | 部分组件 mc4 插头未与檩条进行固定 | 按设计要求进行整改 | |

7、屋面接地点少于设计图上接地点

8、部分组件 mc4 插头未与檩条进行固定

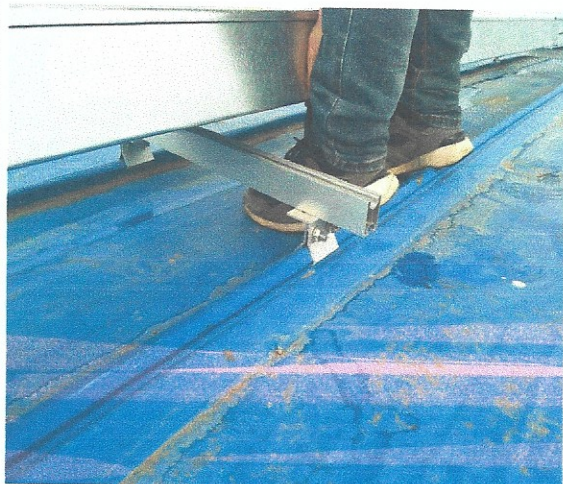
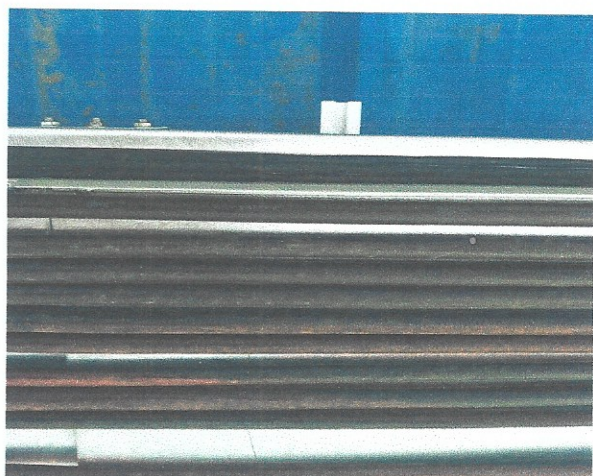
| 10 | 部分电缆桥架未与其支架固定 | 按设计要求进行整改 | |

9、部分电缆桥架未与其支架固定

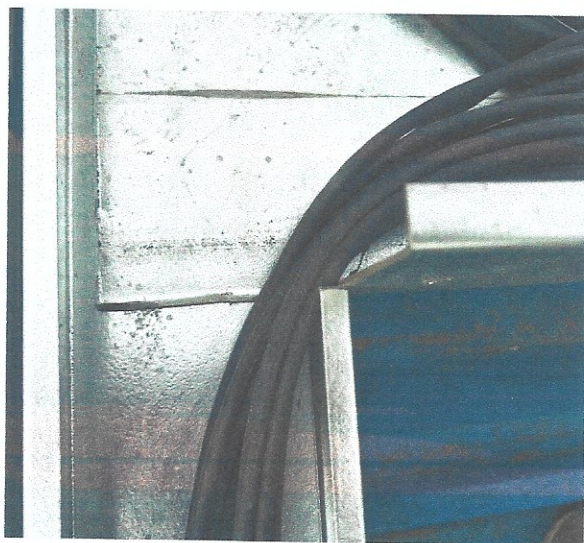
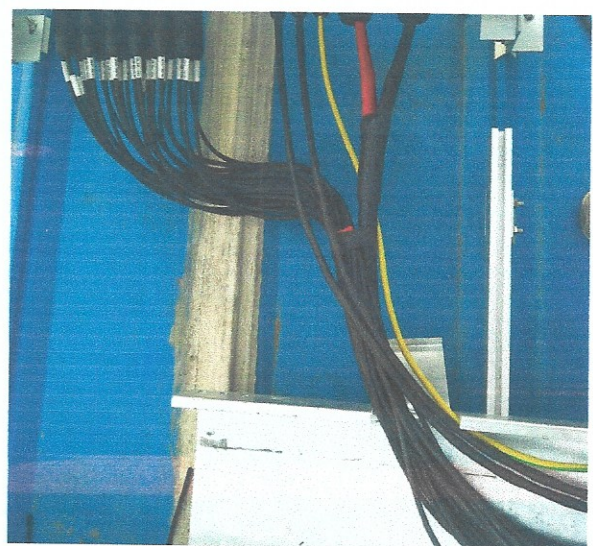
10、在桥架拐弯处未对电缆做有效的保护

| 11 | 在桥架拐弯处未对电缆做有效的保护 | 在拐角处做胶垫片进行有效的保护 | |

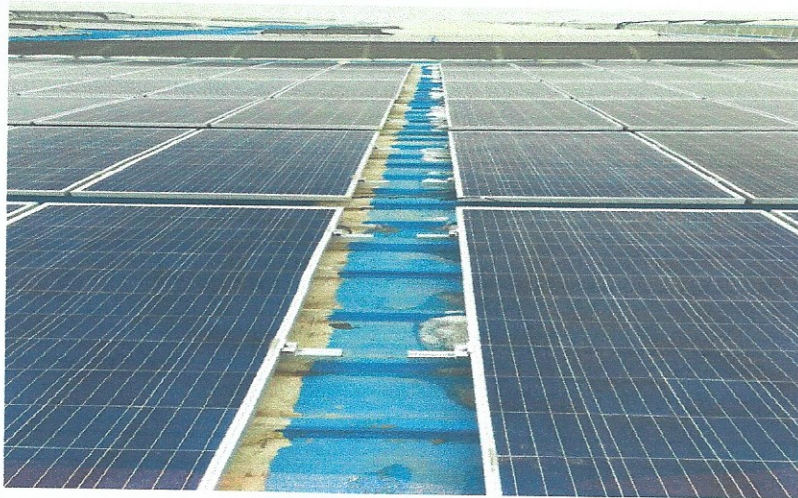
| 12 | 部分屋面组件间接地未做 | 按设计要求进行整改 | |

11、部分屋面组件接地未做

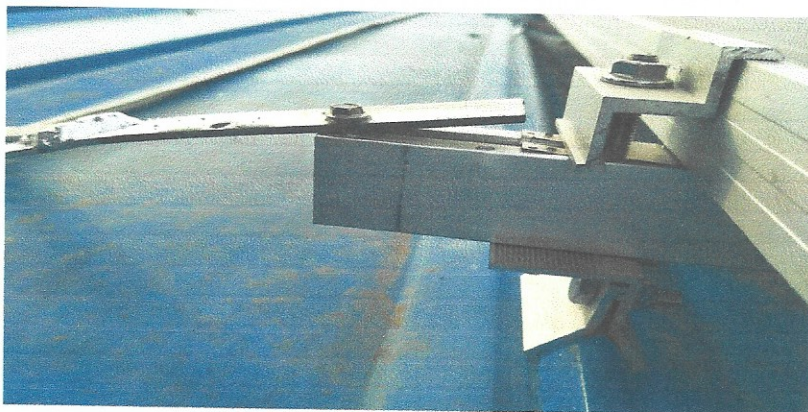
12、屋面环网接地扁铁与支架固定接触不牢靠

| 13 | 屋面环网接地扁铁与支架固定接触不牢靠 | 从新对其连接处进行固定 | |

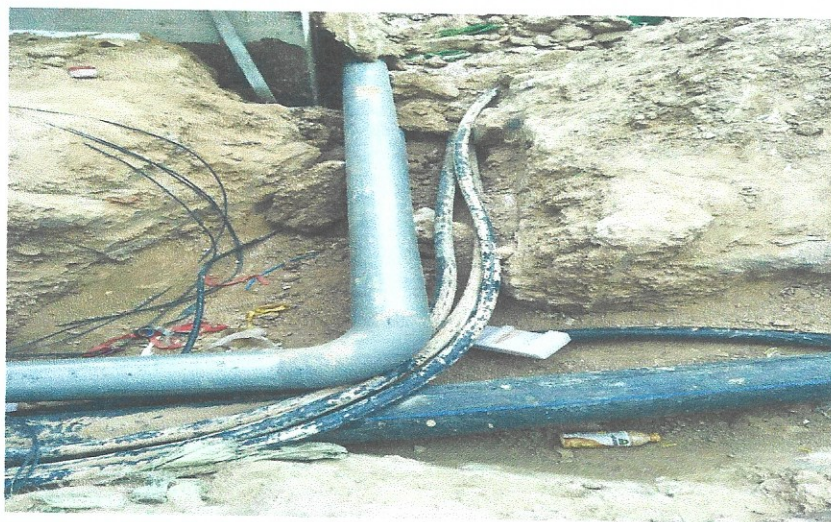
| 14 | 电缆未穿管敷设 | 按设计要求进行整改 | |

13、电缆未穿管敷设

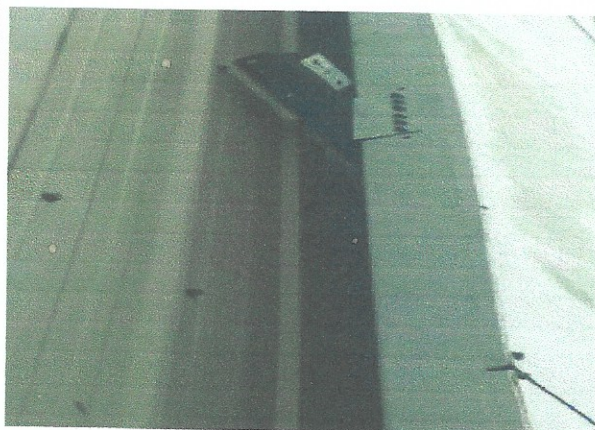
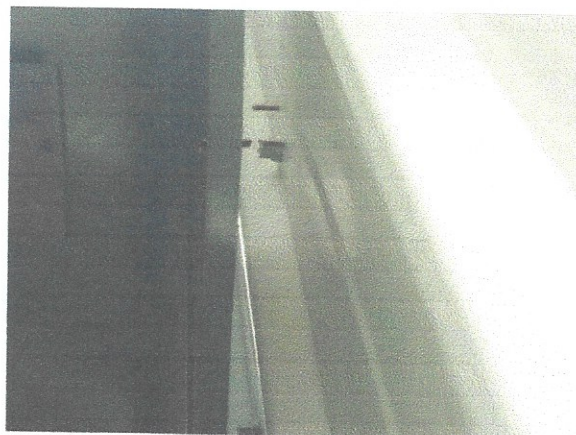
14、屋面引下的桥架未牢靠固定

| 15 | 屋面引下的桥架未牢靠固定 | 与屋面牢靠固定 | |

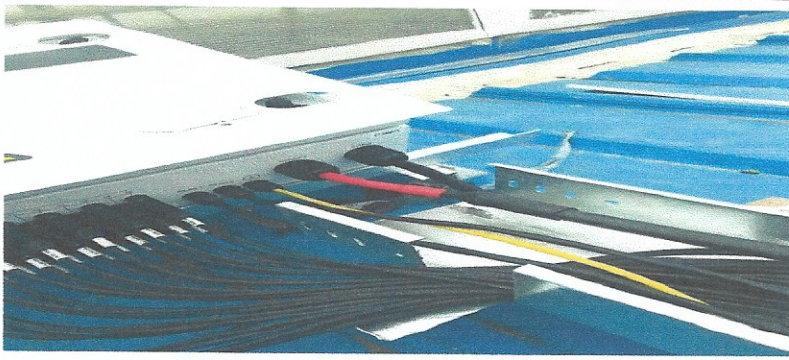
15、组件汇流连接处未对裸漏在外的电缆进行保护

| 16 | 组件汇流连接处未对裸漏在外的电缆进行保护 | 用桥架全部安装至汇流箱接线顶端 | |

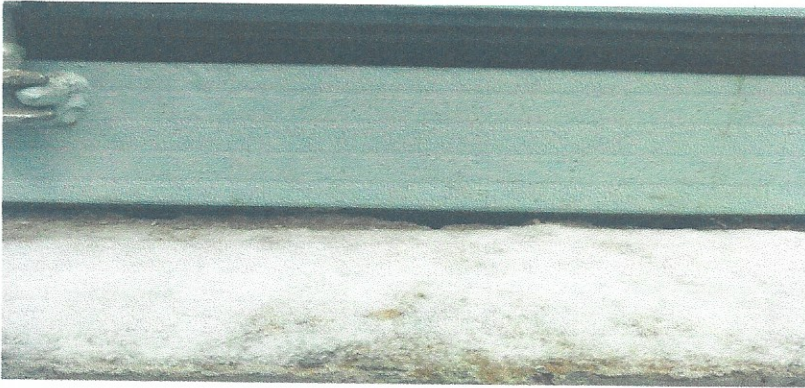
| 17 | 设备与基础之间缝隙未做封堵 | 按设计要求进行整改 | |

16、设备与基础之间缝隙未做封堵

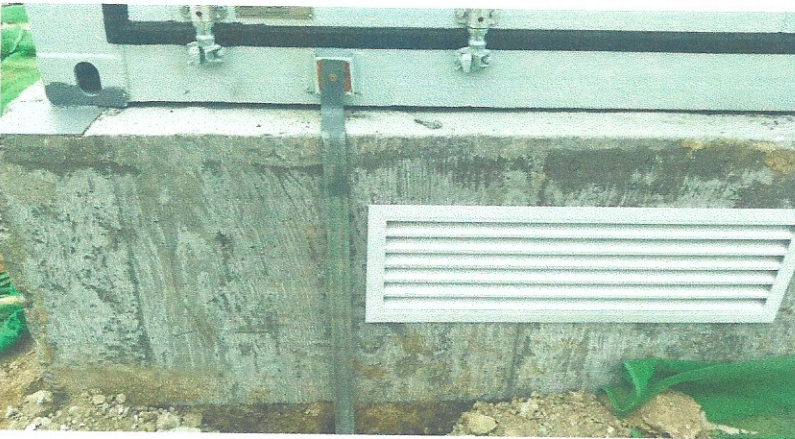
17、设备接地扁铁未涂刷黄绿漆

| 18 | 设备接地扁铁未涂刷黄绿漆 | 黄绿相间涂满裸漏在外的接地扁铁 | |

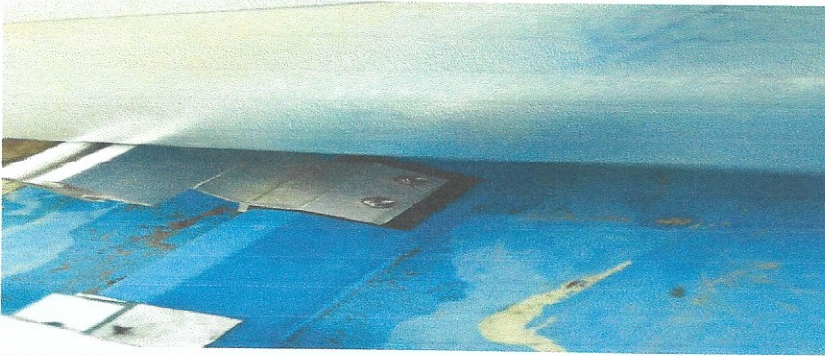
| 19 | 部分支架夹具未做防水措施 | 按要求进行整改 | |

18、部分支架夹具未做防水措施
