# 华直当阳市 4×20MWp 地面分布式农光互 补光伏电站项目 1 区初验问题汇总

一、经 2018 年 5 月 15 日下午 2 点在项目部由上海电力新能源发展有限公司（以下简称公司）主持召开的对施工单位工程已完成工程进行初验。

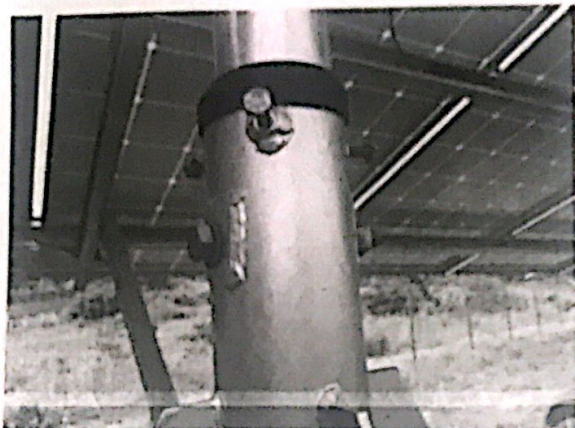
1、 未装弹簧垫。

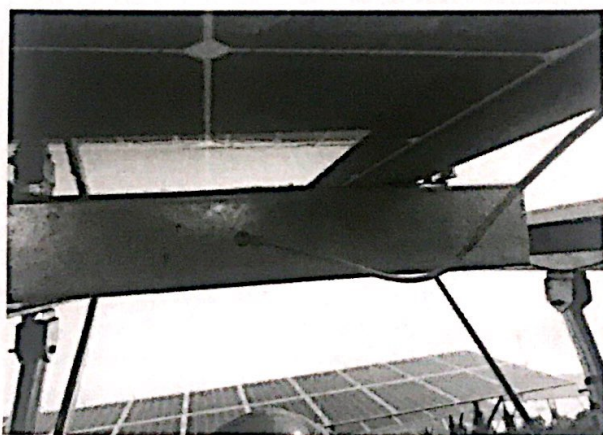
2、 组件接地线螺栓不紧固。

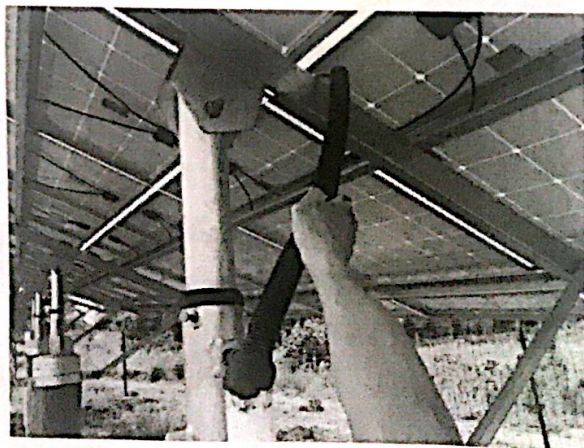
3、 软管封堵未做，没有胶布固定。

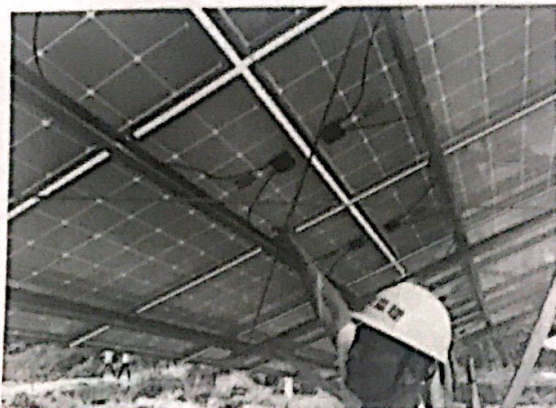
4、背拉杆螺栓未紧固。

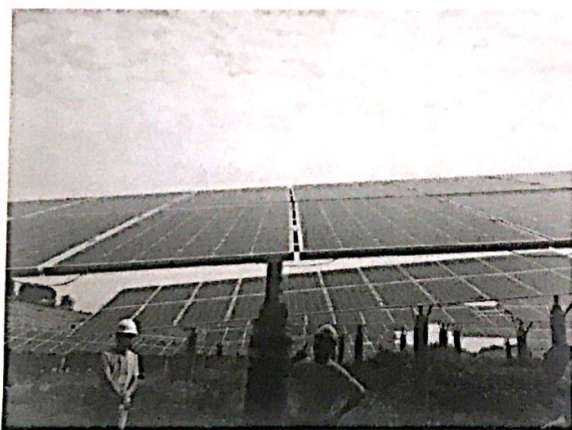
5、组件上下没对齐，不符合规范要求。

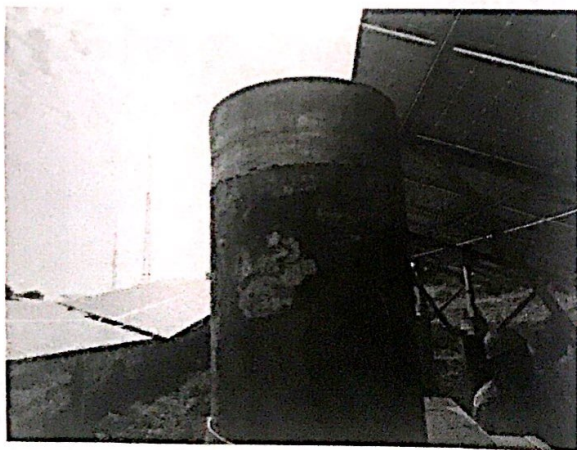
6、桩头防腐、防锈不合格。

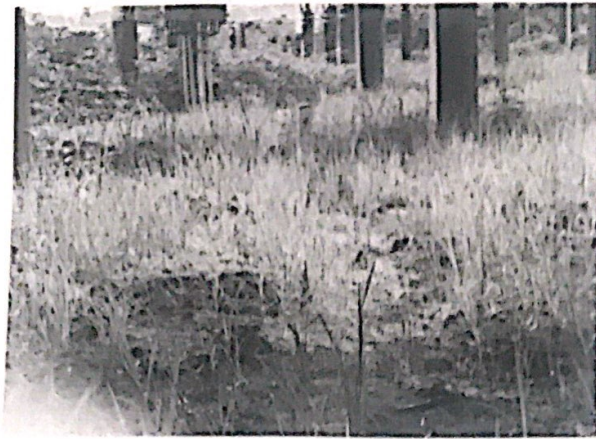
7、 电缆标识桩的间距应 20 米一个。

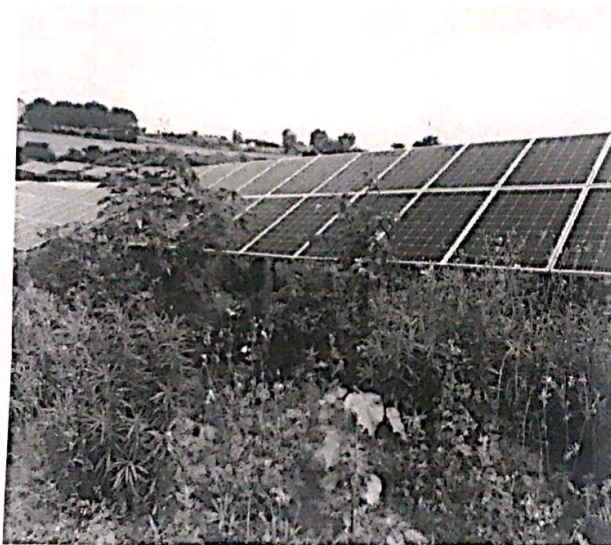
8、 场区树木未清理，杂草过高。

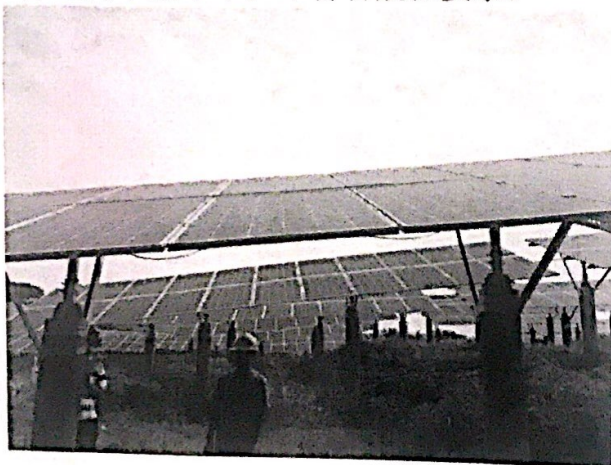
9、 组件上高下低不平，不符合规范要求。

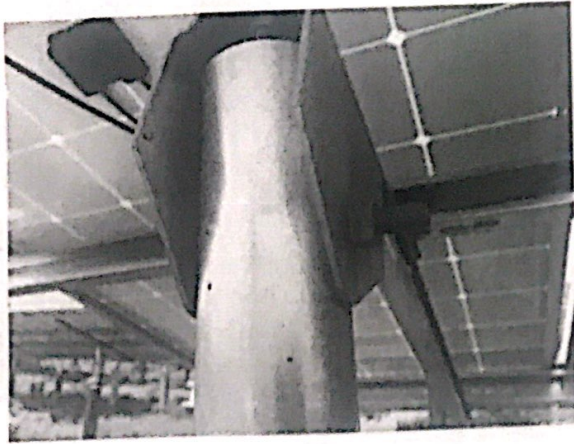
10、螺栓未加装平垫、簧垫。

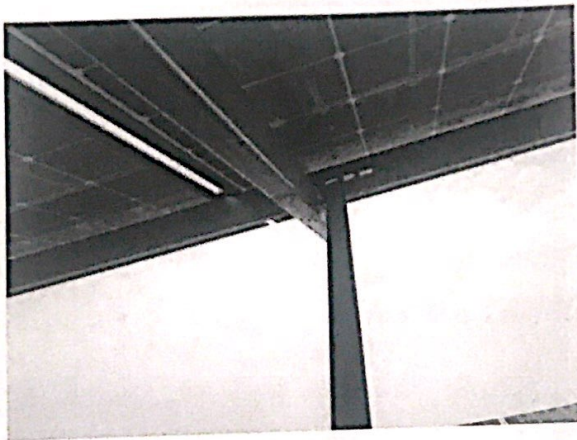
11、支架螺栓未紧固。

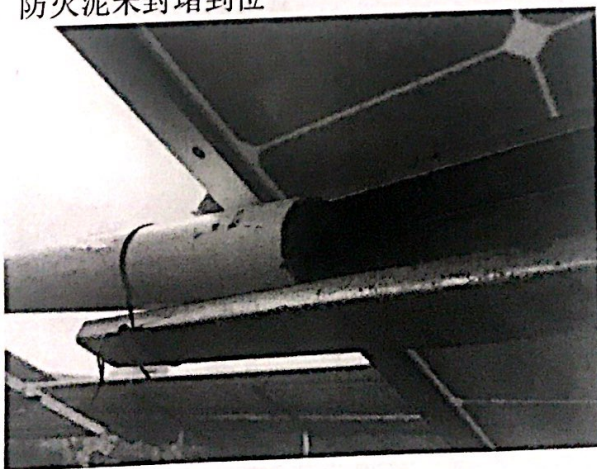
12、防火泥未封堵到位

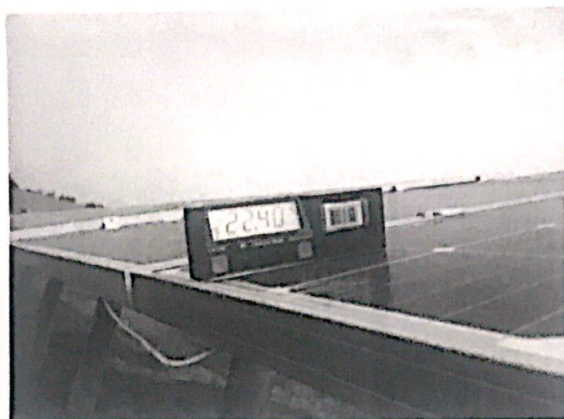
13、组件角度不合格，部分组件均有此类问题，角度应为 20 度。

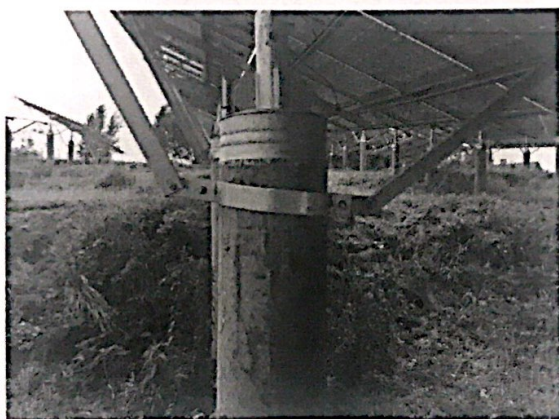
14、抱箍安装不合格。

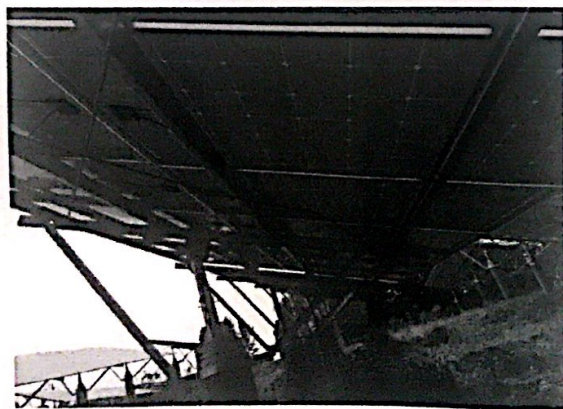
15、背拉杆弯曲，应调整。

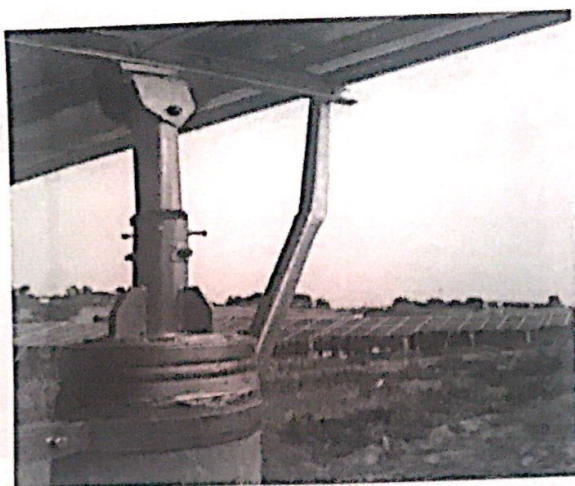
16、支架斜撑弯曲，斜撑已损坏，应更换。

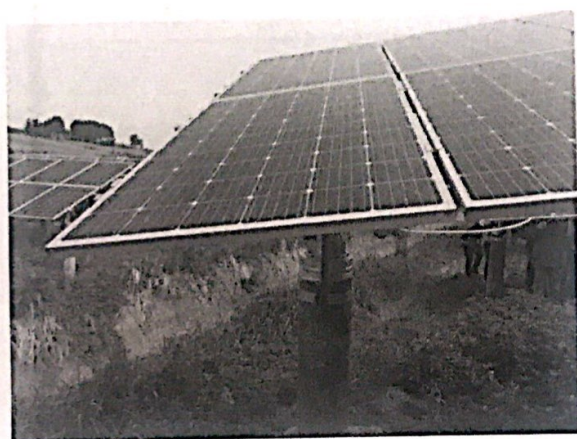
17、组件损坏，更换组件。

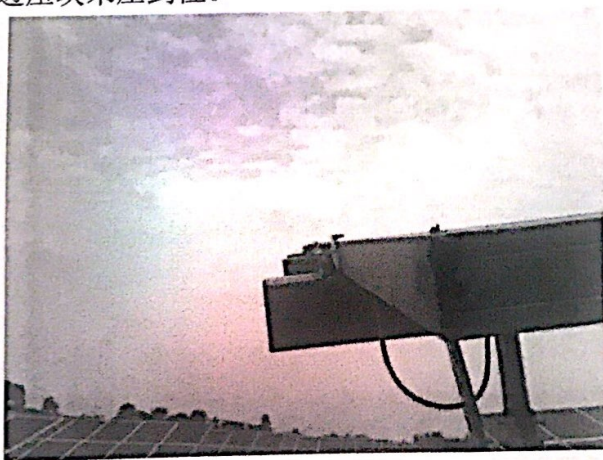
18、边压块未压到位。

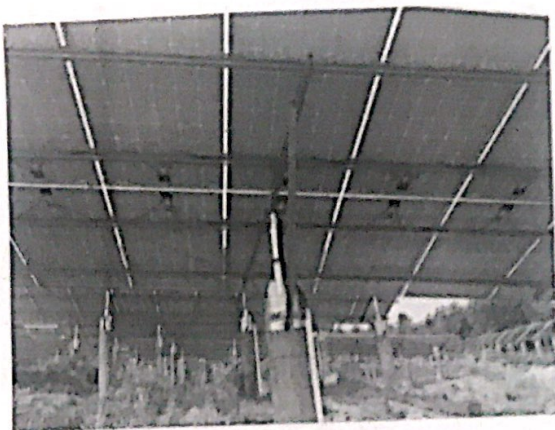
19、斜梁角度不合格。

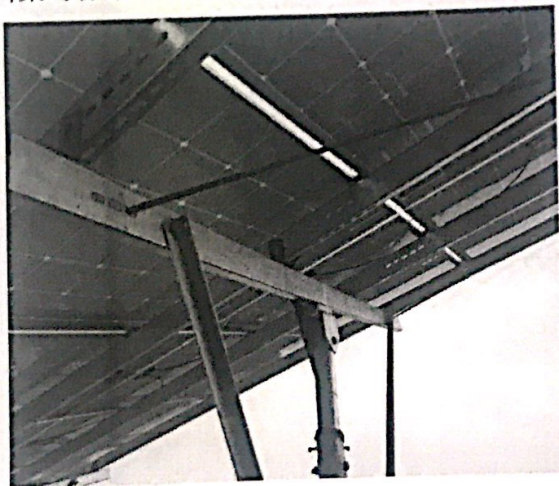
20、斜梁与檩条未装螺栓。

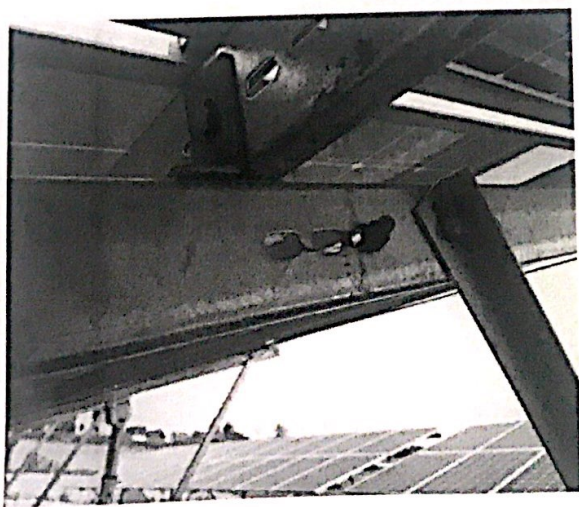
21、背拉杆螺栓未加装平垫。

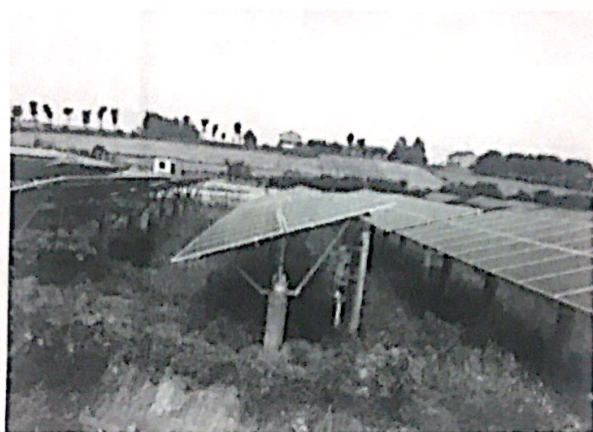
22、组件起伏不平，按照规范调整。

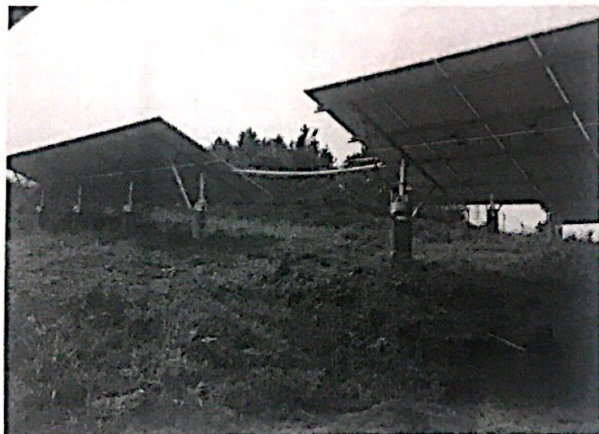
23、直流电缆跨度太大，距离近 3 米。

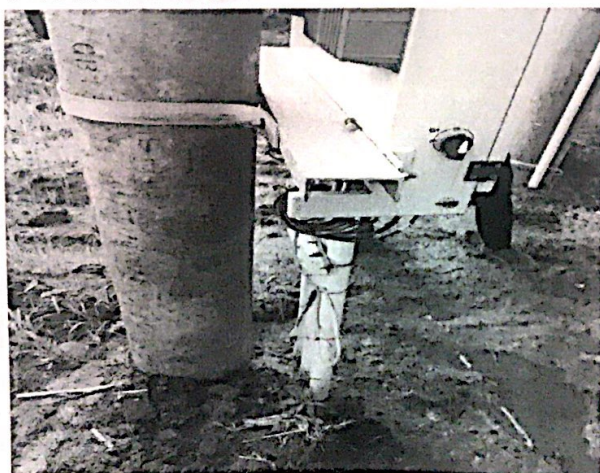
24、汇流箱接地未做。
