# 华直当阳市 4×20MWp 地面分布式农光互补光伏 电站项目 5 区 9 区初验问题汇总

(一) 如下所示，为 5# 光伏区不符合图纸，规范要求，进行消缺：

(二) 以下为光伏区 9#方阵缺陷:

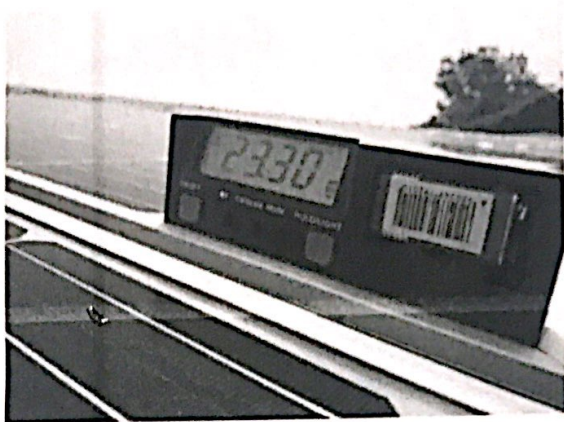
1、组件角度不合格。，角度应为 20 度，部分组件均有此类现象。

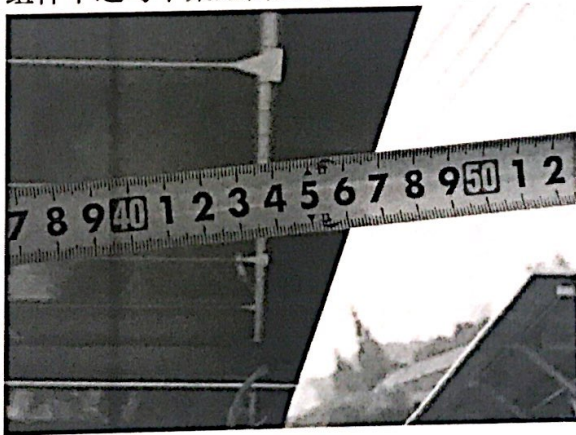
2、组件下边与下梁距离应为 400mm，实测为 470mm。

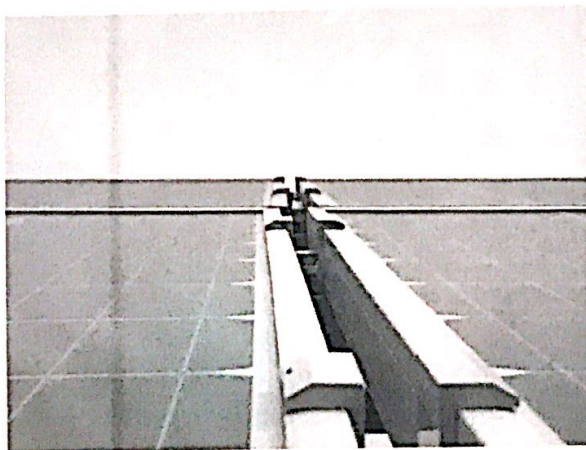
3、组件上下没对齐。不符合规范要求应调整误差。

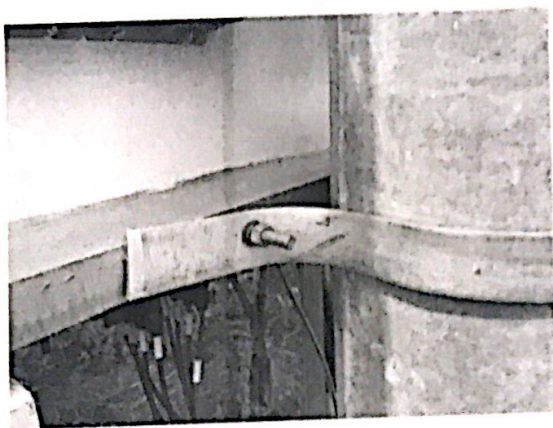
4、汇流箱抱箍不合格。没有按照图纸要求施工。

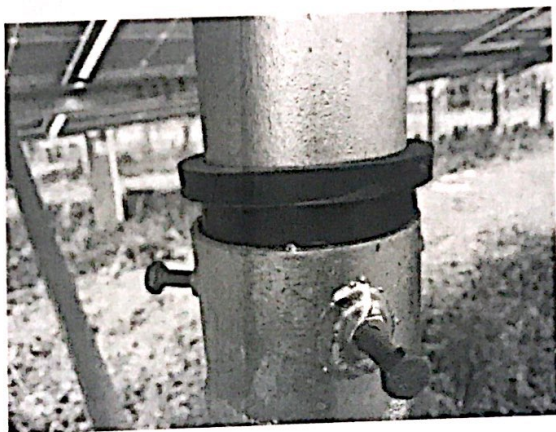
5、橡胶封闭环没有安装到位。

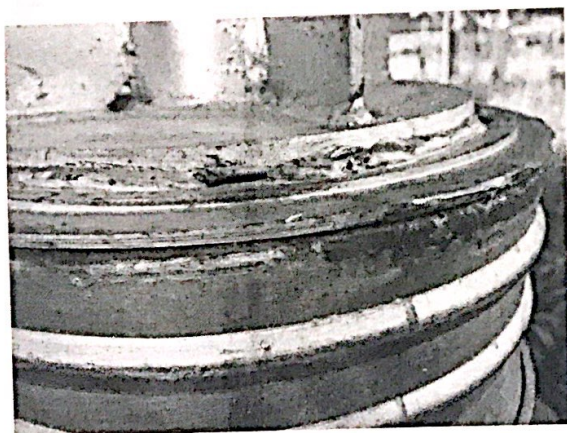
6、桩头除锈、防腐、防锈不合格。

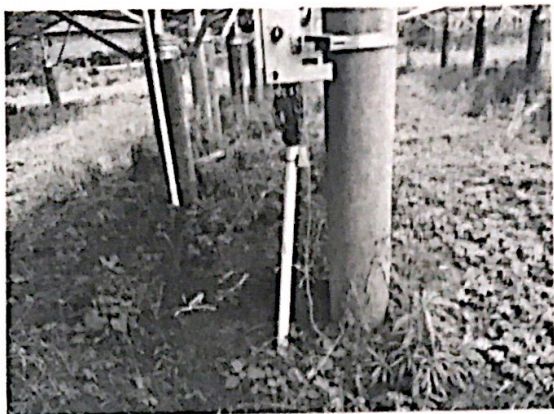
7、 PVC 管有倾斜，应该是垂直整齐。

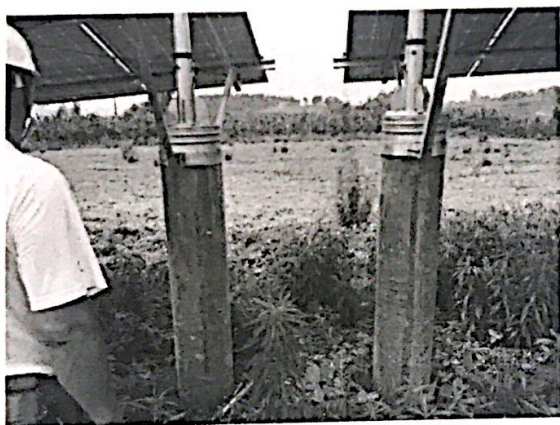
8、 组与组之间接地没做。

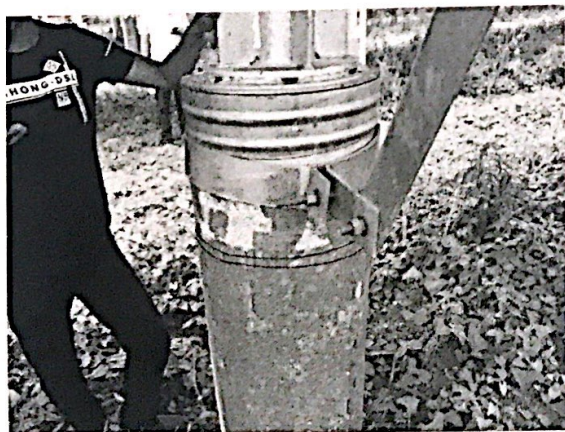
9、抱箍安装不符合规范要求。

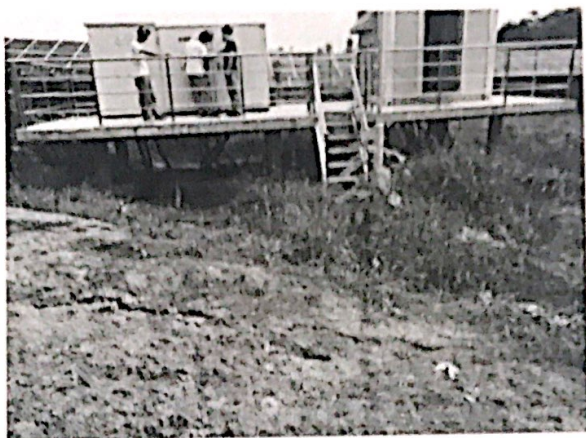
10、 电缆施工完成后，回填不及时，桥架安装不及时。

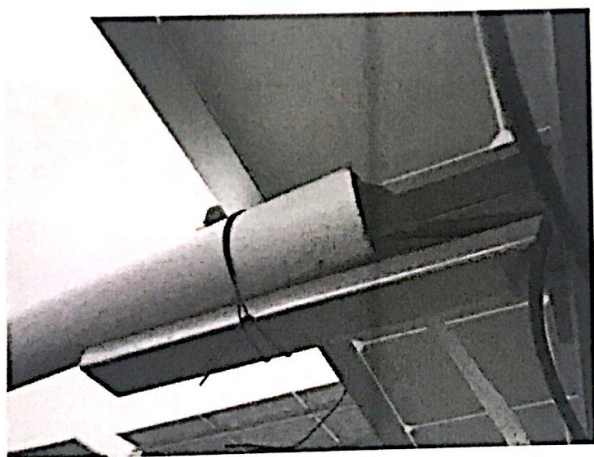
11、防火泥封堵不到位。

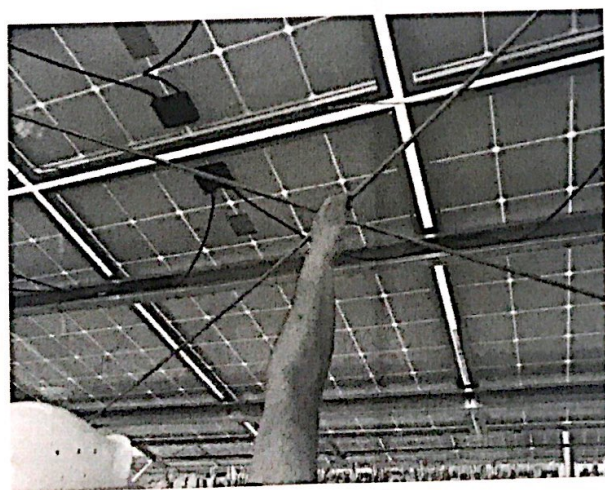
12、背拉杆紧固不到位。

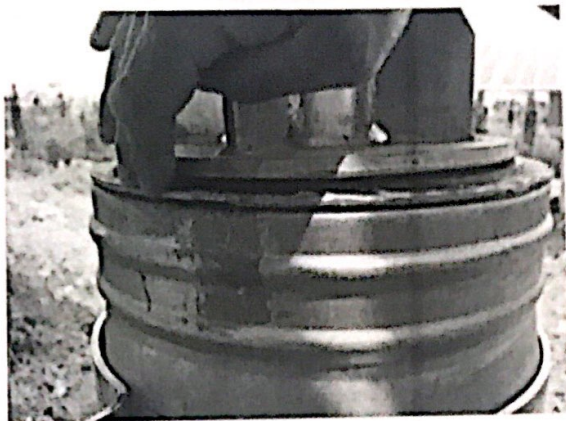
13、桩头焊接不合格，应该是满焊。

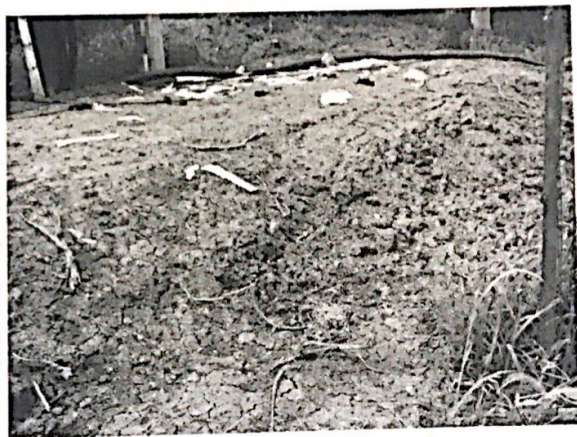
14、所有箱逆变平台，电缆接头施工完成后，杂物清理不及时。

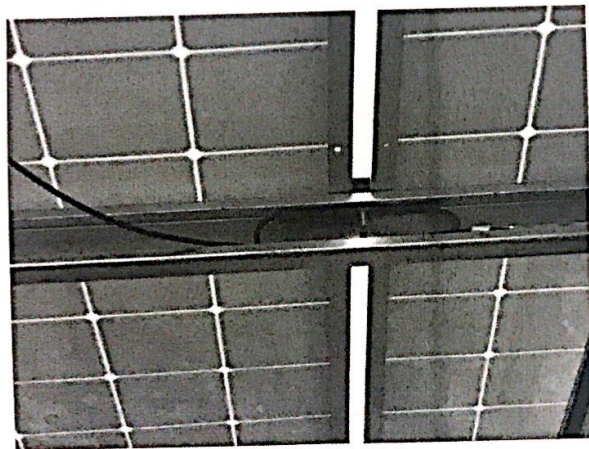
15、MC4 接头绑扎位置距离组件缝隙太近，容易进水，此类现象较多。

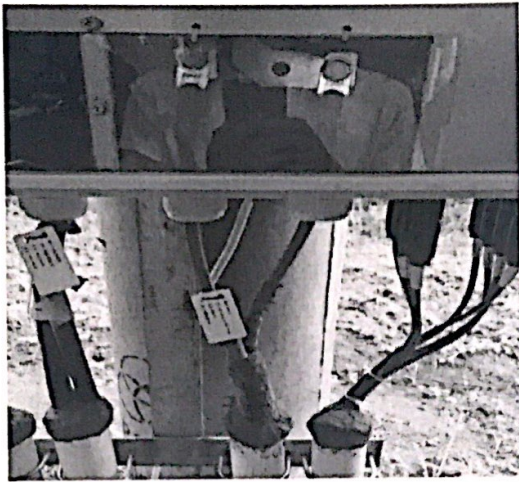
16、汇流箱直流输出电缆余量不足。

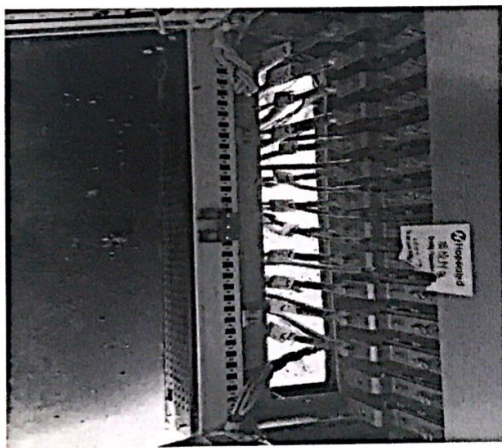
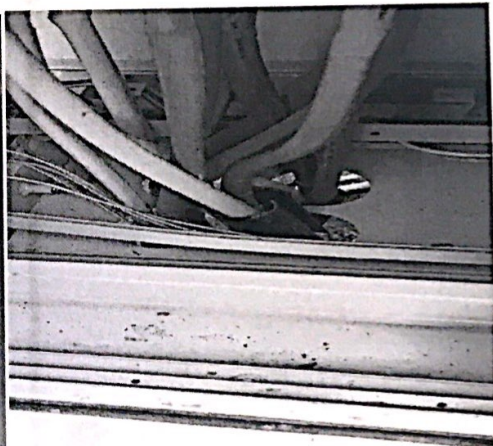
17、5#箱逆变电缆封堵未做，电缆牌未做。

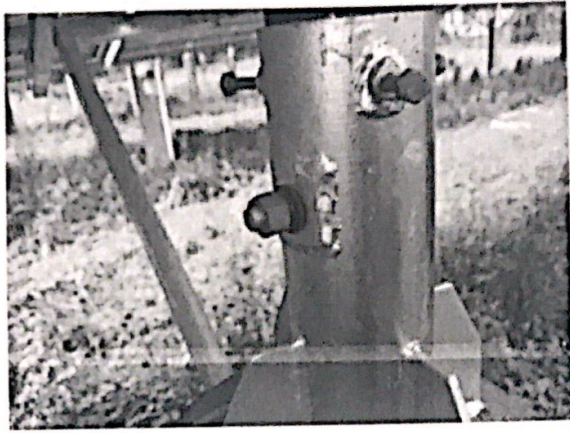
1、防腐、防锈施工不合格。

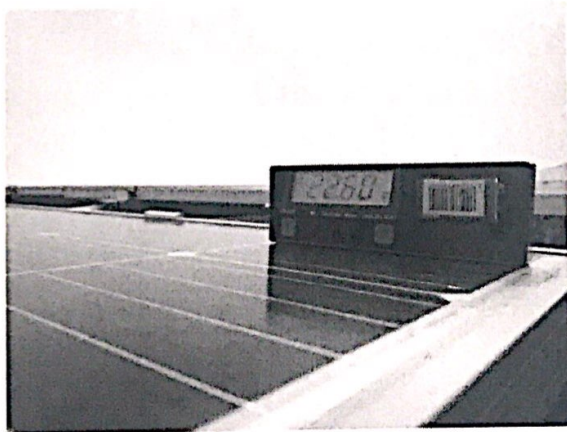
2、组件角度不合格，角度应为 20 度，部分组件均有此类现象。

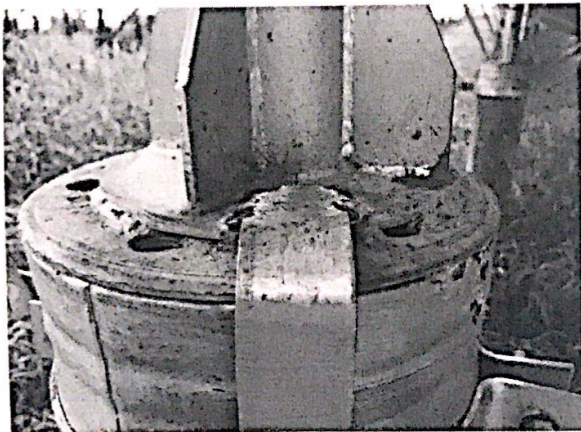
3、桩头与接地焊接处焊渣没清理，防腐、防锈不合格。

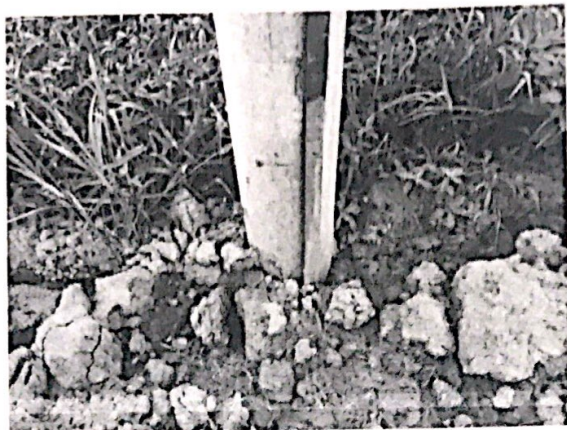
4、接地标识漆粉刷不到位。

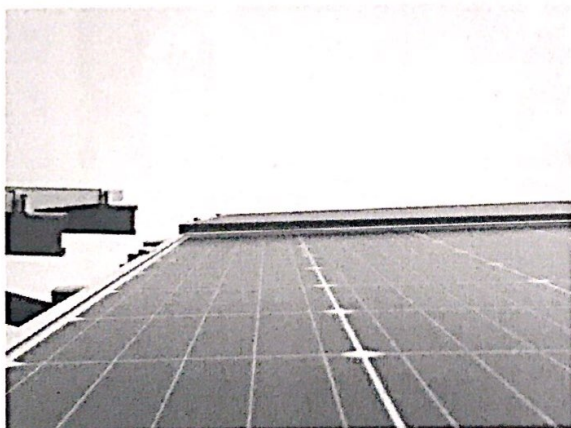
5、组件上下高低不平。

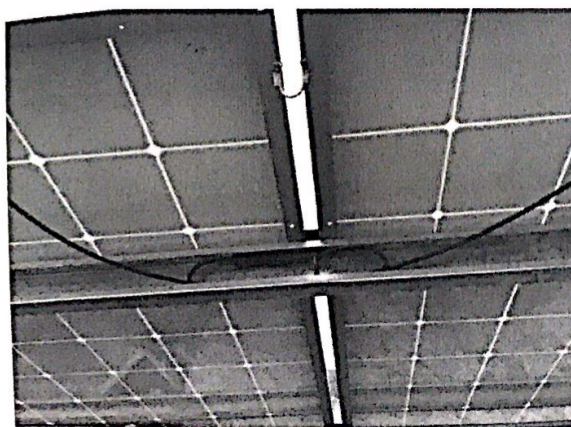
6、MC4 接头绑扎位置距离组件缝隙太近，容易进水，此类现象较多。

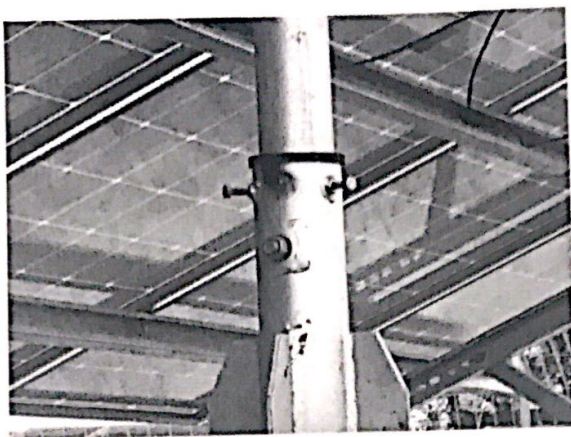
7、立柱被焊接烧伤，未及时做防腐、防锈处理。

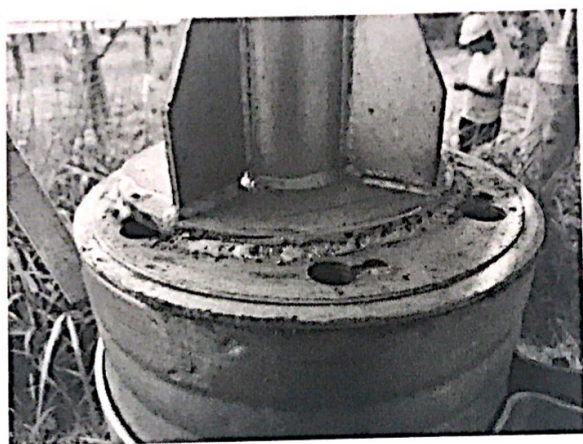
8、桩头防腐、防锈不符合要求。

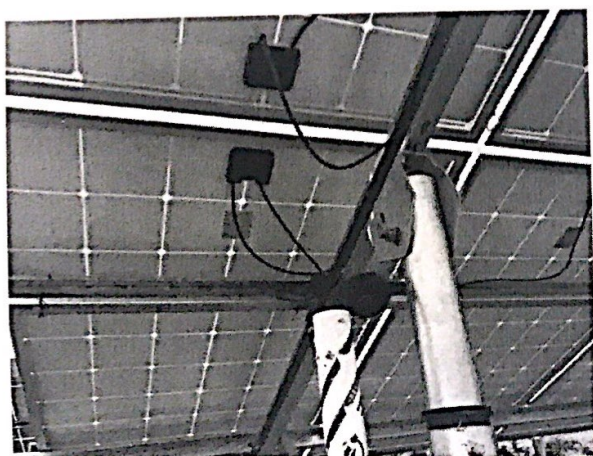
9、防火泥封堵未做，此类现象较多。

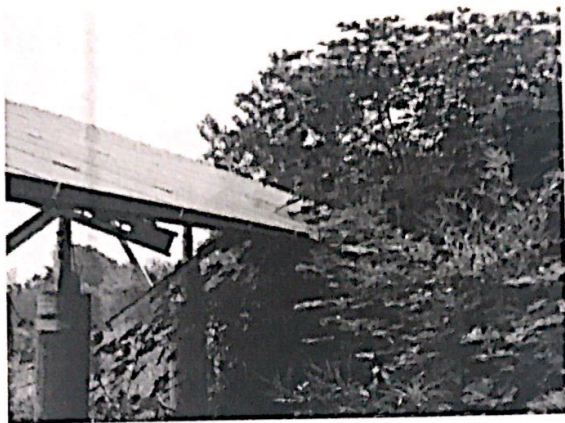
10、场区树木杂草清理不及时。

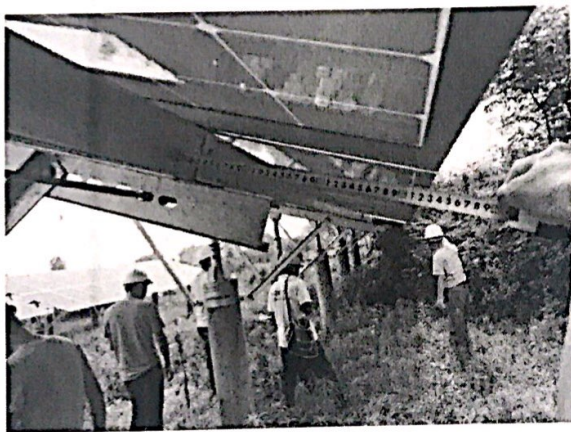
11、组件下边与下梁距离应为 400mm，实测为 330mm。

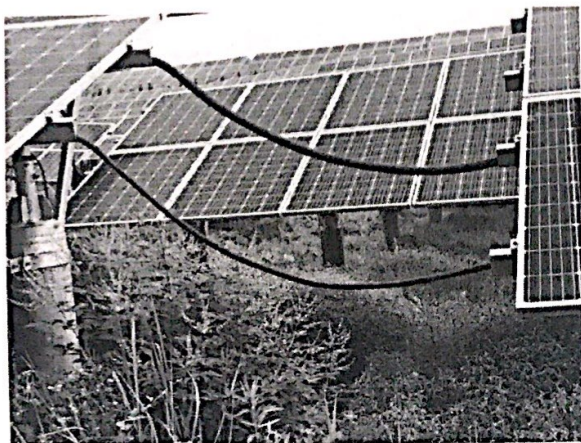
12、组与组之间连接套管没有按照图纸要求施工，应使用 PVC 管。

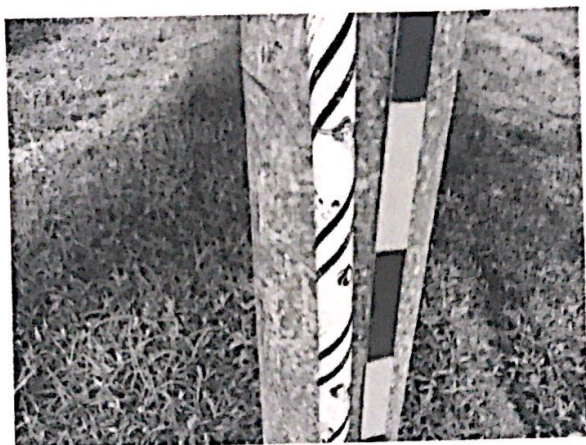
13、PVC 管塑料膜没清理。

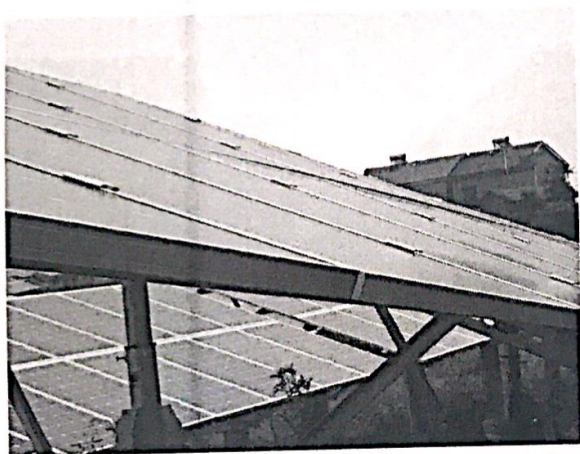
14、组件起伏不平，不符合规范要求。

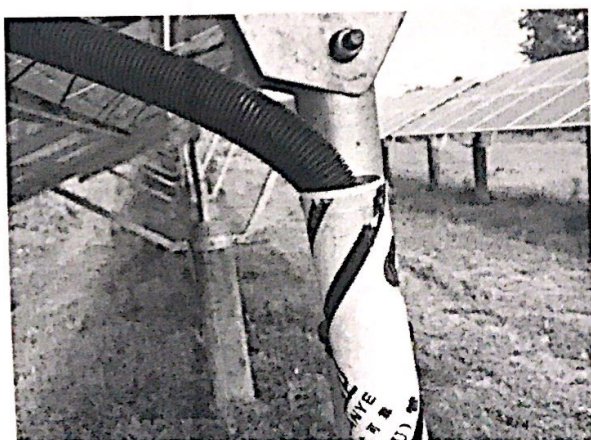
15、防火封堵未做。

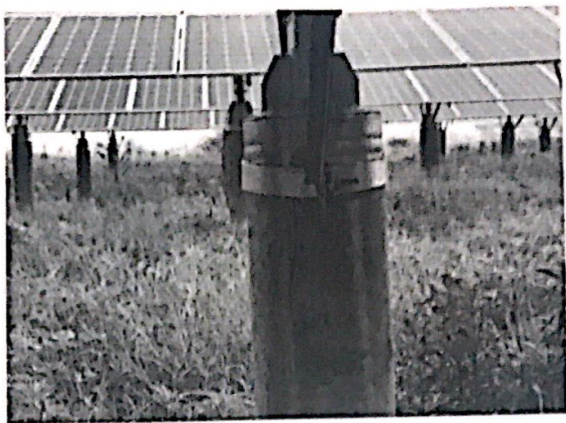
16、抱箍安装不合格，此类现象较多。

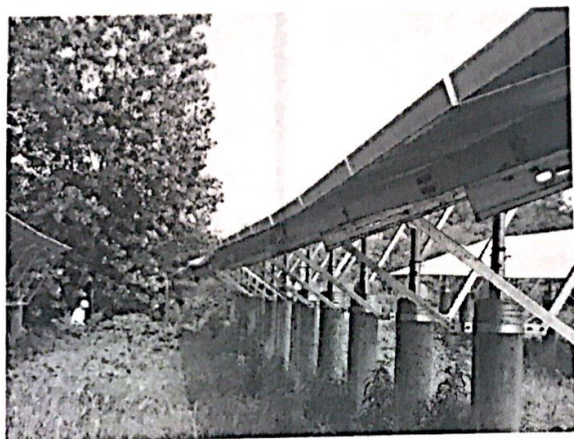
17、组件起伏不平，不符合规范要求。

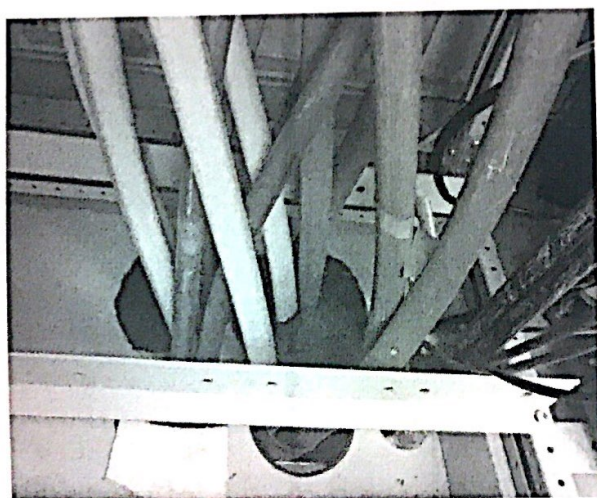
18、9#箱逆变防火泥封堵不合格，电缆牌未做，电缆线乱，未分线色不符合要求。
