# 华直当阳市 4×20MWp 地面分布式农光互补光伏电站项目

## 7 区、8 区、13 区初验问题汇总

1、光伏区 7# 方阵施工不符合图纸及相关规范要求的缺陷：

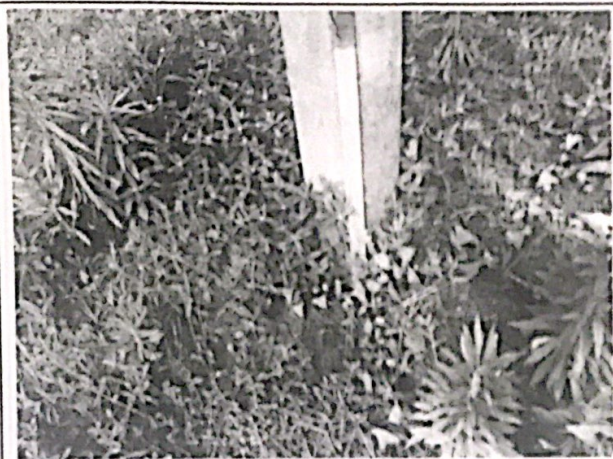
1、接地标识漆粉刷不到位。

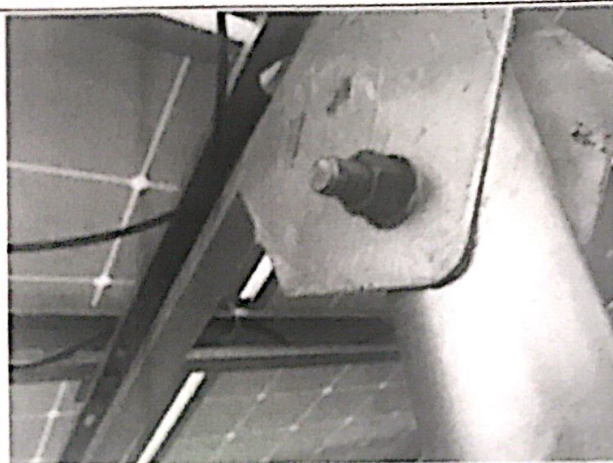
2、螺栓未加装弹簧垫，平垫生锈不符合规范要求。

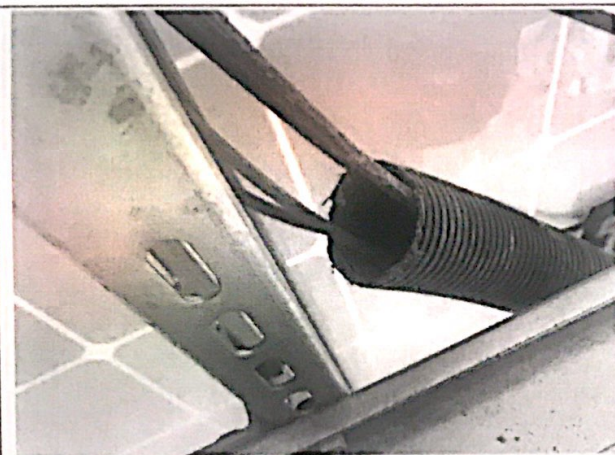
3、防火泥封堵未做。

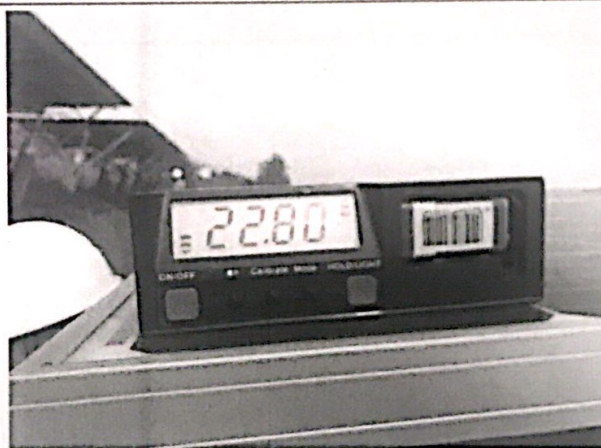
4、组件角度不合格，角度应为 19—21 度之间，部分组件均有此类现象。

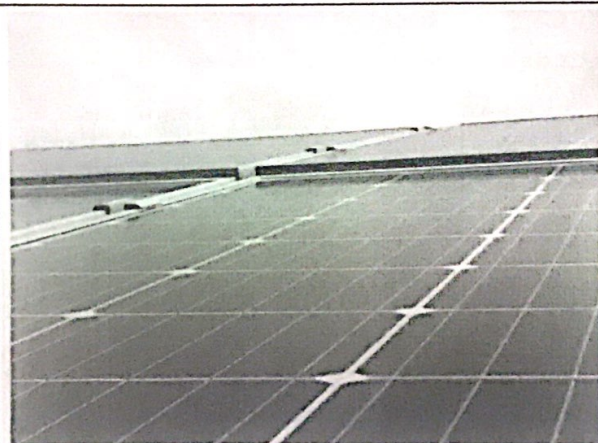
5、组件上下高低不平，需调整。

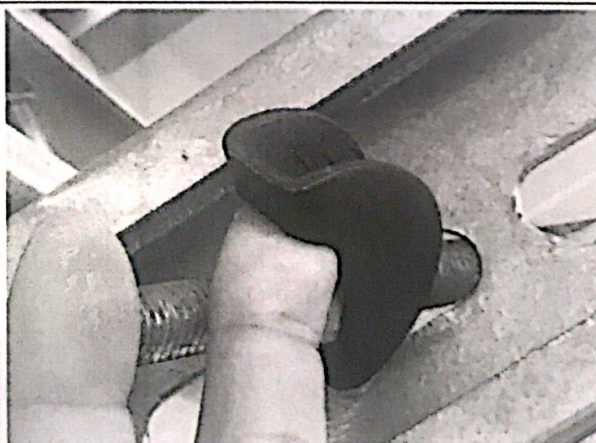
6、背拉杆垫片未紧固。

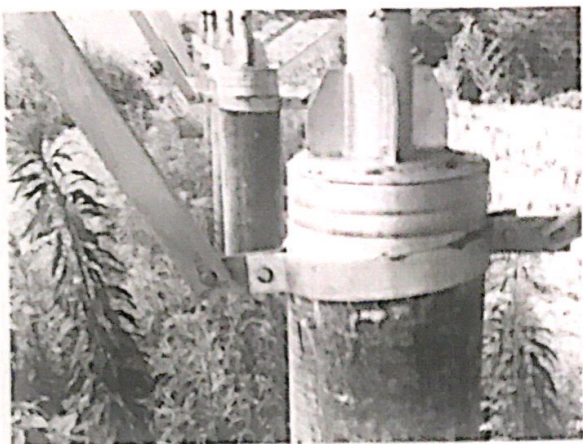
7、抱箍安装不合格。

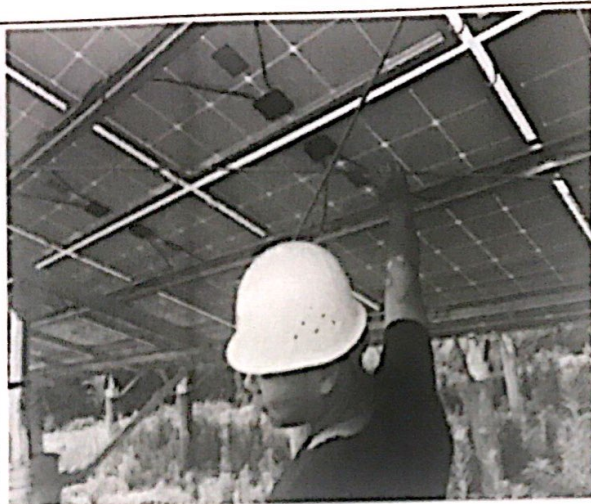
8、背拉杆螺栓不紧固

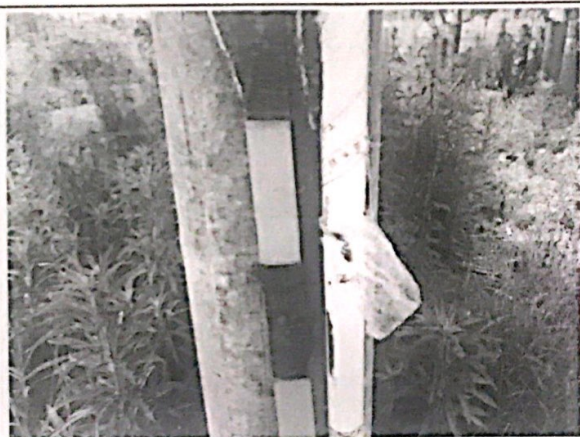
9、PVC 管塑料未清理。

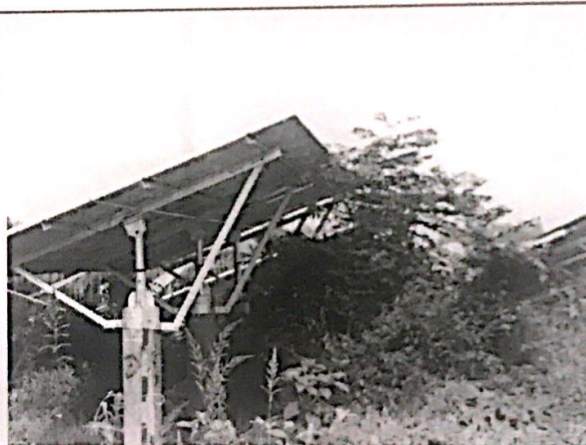
10、场区树木清理不及时。

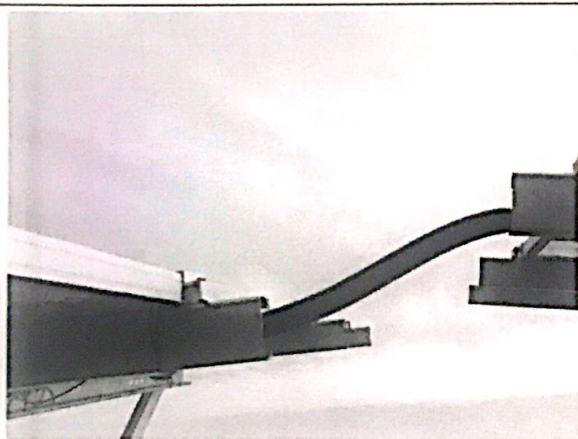
11、组与组之间连接套管没有按照图纸要求施工，应使用 PVC 管

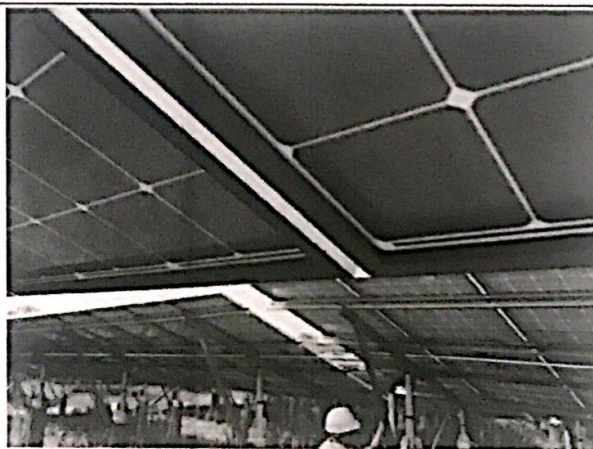
12、组件与组件接地线未做。

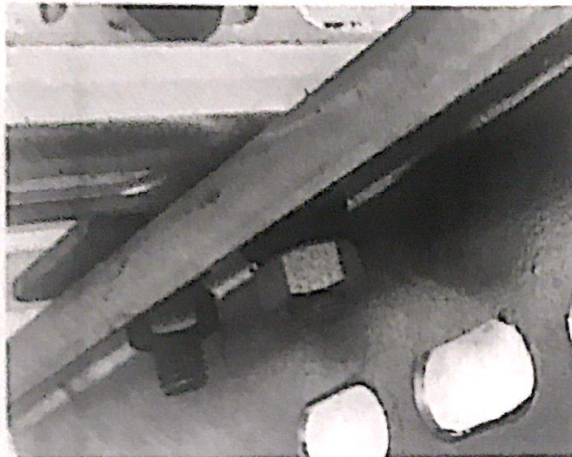
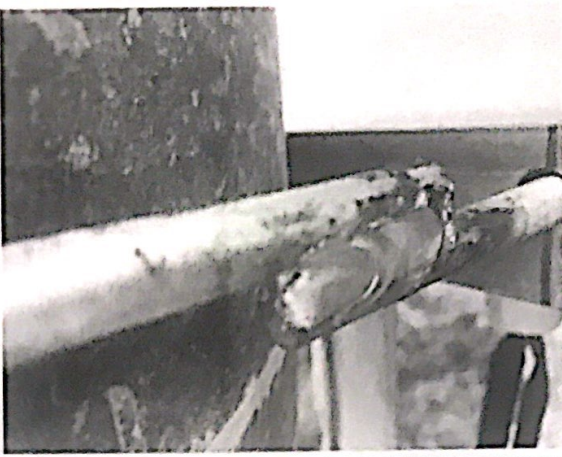
| <p>13、螺栓未紧固，此类现象较多。</p> | <p>14、汇流箱抱箍生锈，不符合规范要求。</p> |

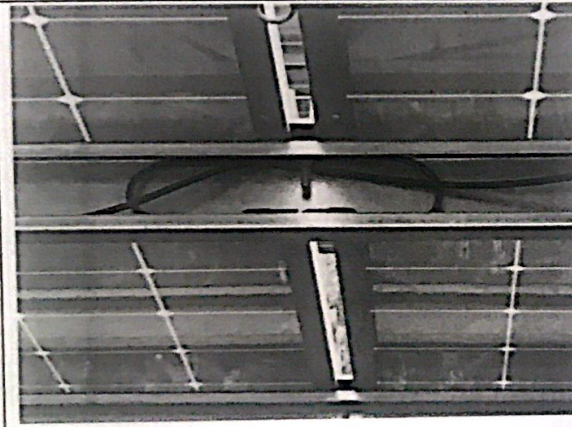
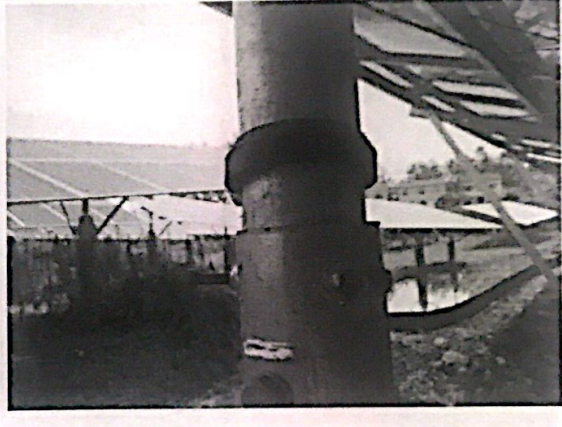
| <p>15、MC4 接头固定位置应距离组件安装间隙 100mm 以上，接头处应位于 C 型钢上部。此类现象较多。</p> | <p>16、橡胶封闭环没有安装到位。</p> |

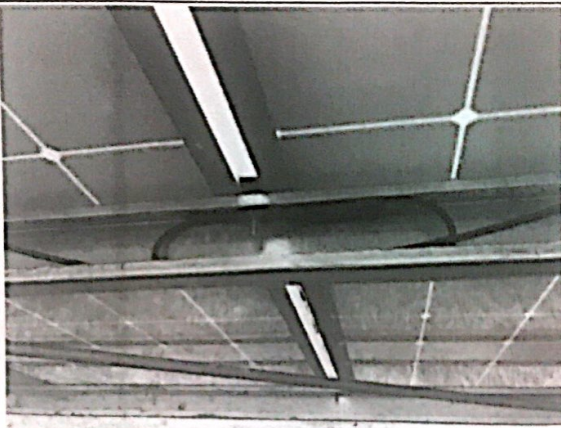
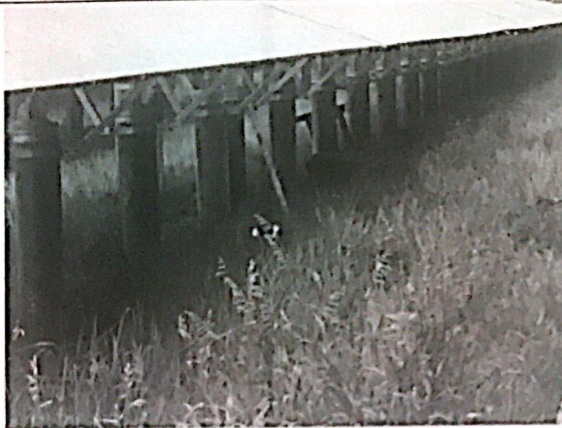
| <p>1、MC4 接头固定位置应距离组件安装间隙 100mm 以上，此类现象较多。</p> | <p>2、施工完成后，杂物清理不及时</p> |

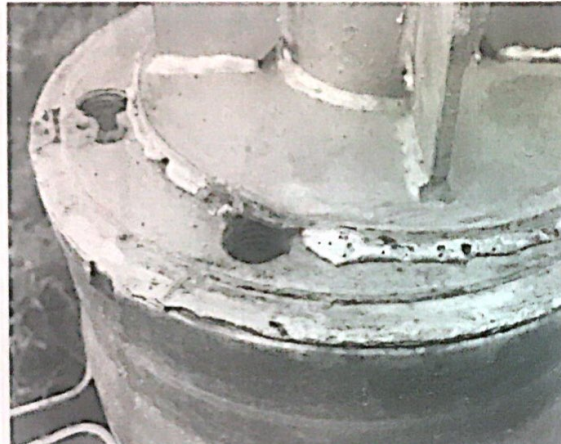
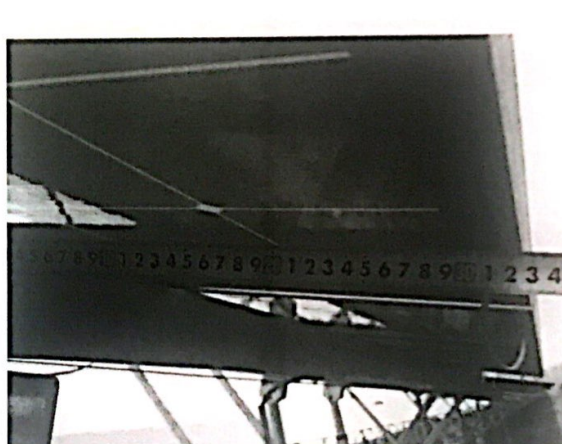
| <p>3、桩头防腐、防锈不合格。</p> | <p>4、组件下边与下梁距离应为 400mm，实测为 325mm。</p> |

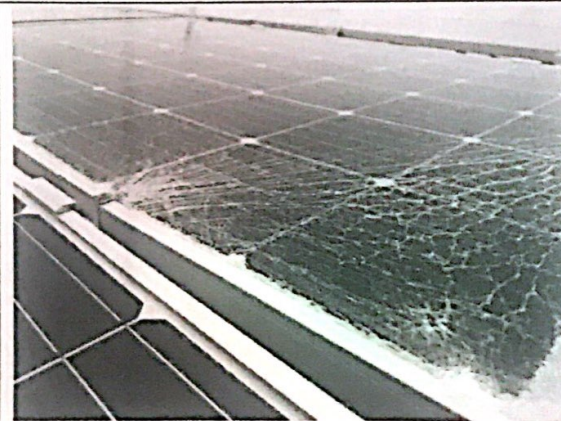
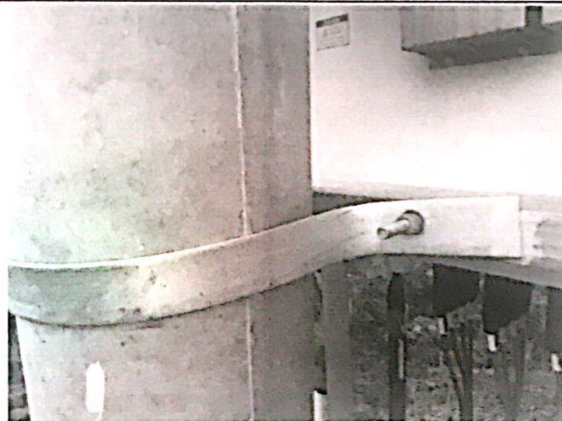
| <p>5、组件损坏，需立即更换。</p> | <p>6、抱箍安装不合格，没有按照要求施工。</p> |

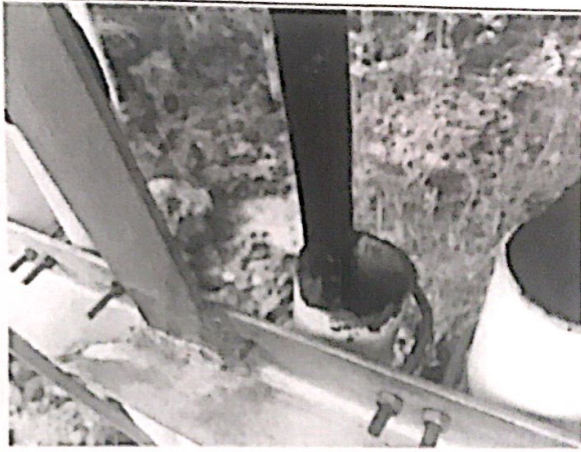
7、防火泥封堵不到位。

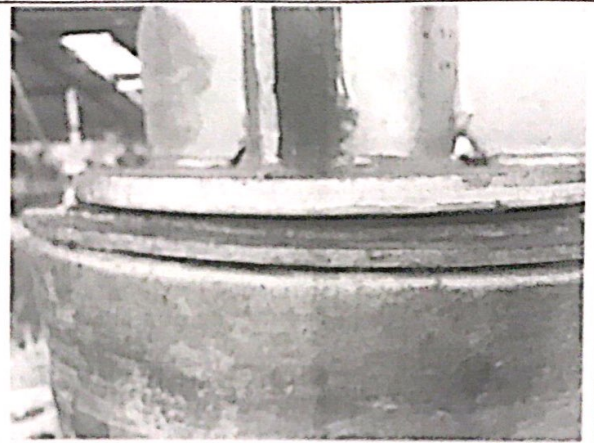
8、桩头焊接不合格，应该是满焊。

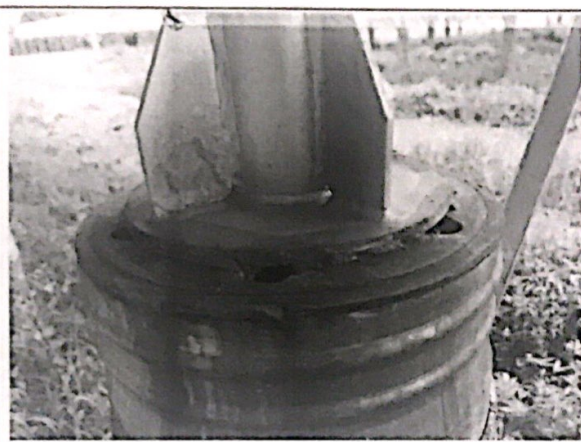
9、桩头防腐，防锈不合格。

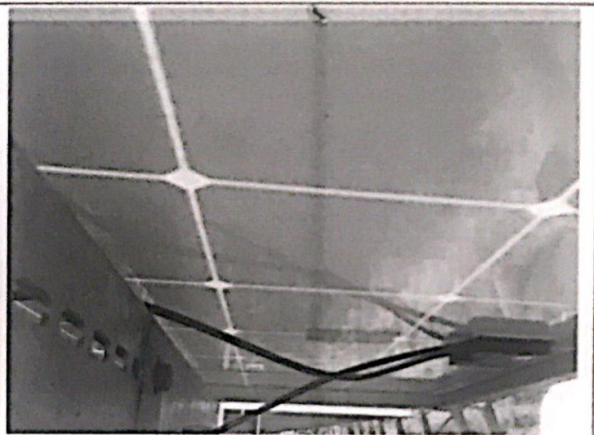
10、施工人员将组件装反。

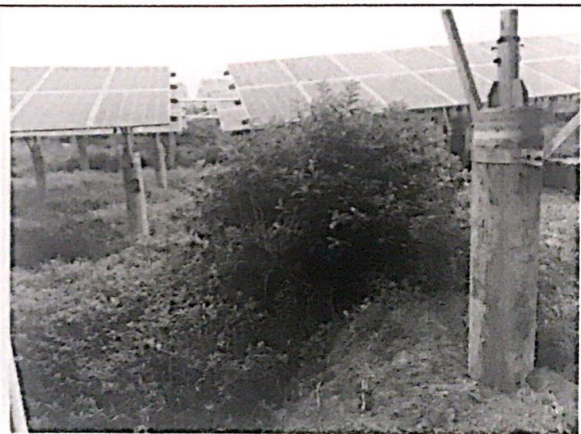
11、场区树木清理不及时。

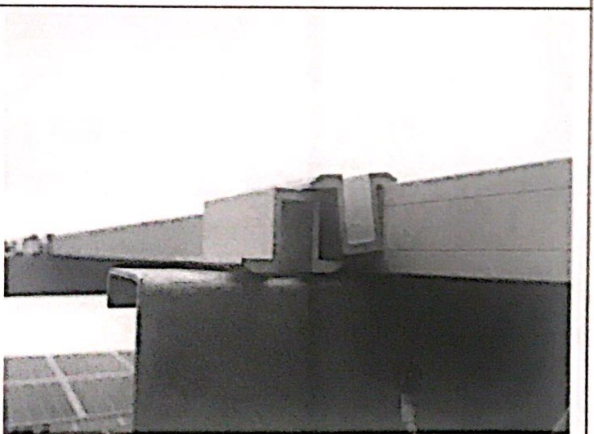
12、边压块安装不合格，应更换。

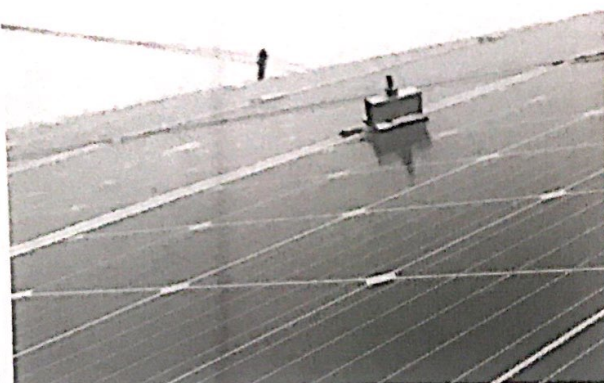
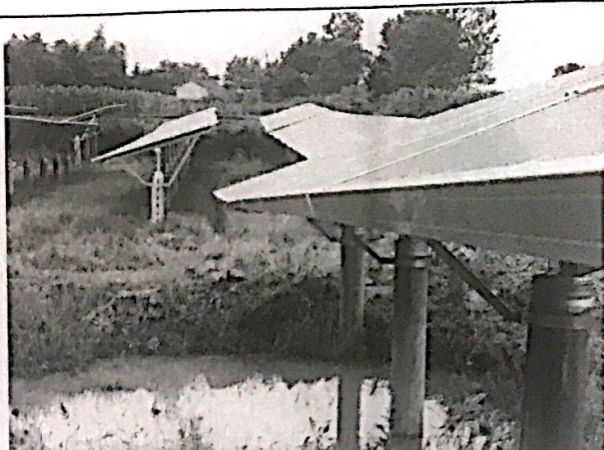
| <p>13、组件上面杂物清理不及时。</p> | <p>14、组件起伏不平，不符合规范要求。</p> |

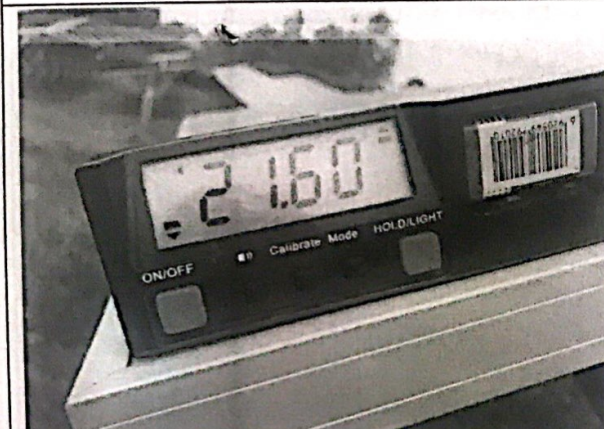
| <p>15、组件角度不合格，角度应为 19—21 度之间，部分组件均有此类现象。</p> | |

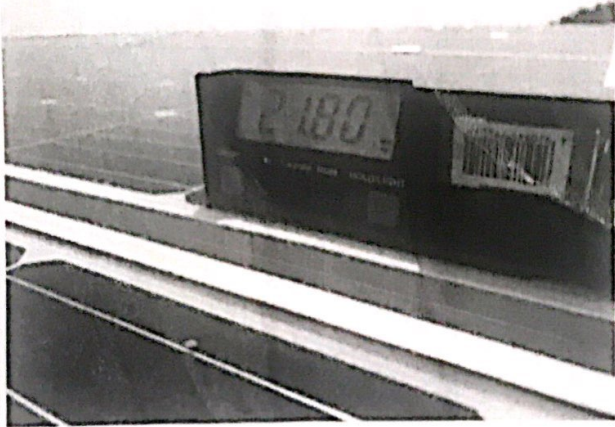
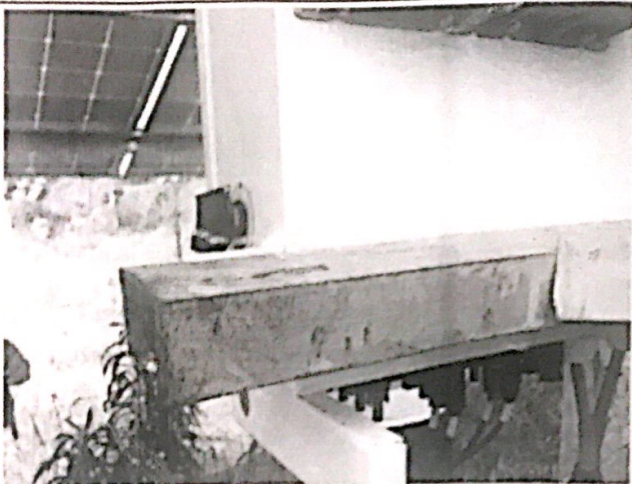
| 1、组件角度不合格，角度应为 19—21 度之间，部分组件均有此类现象。 | 2、汇流箱抱箍安装不合格，防腐、防锈不符合要求。 |

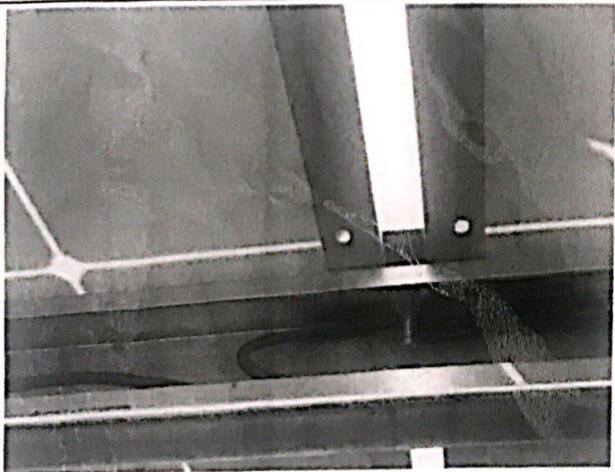
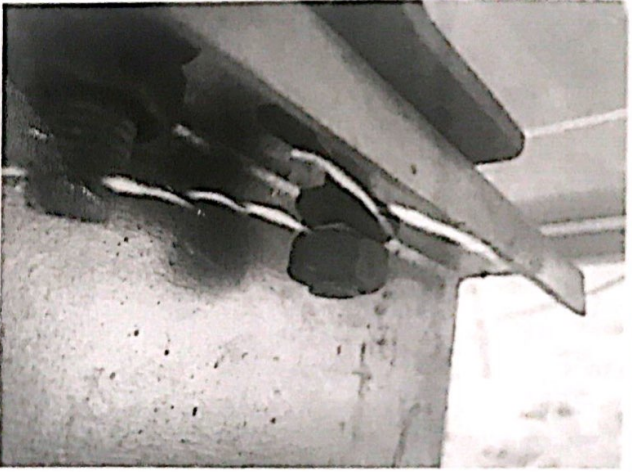
| 3、MC4 接头固定位置应距离组件安装间隙 100mm 以上，此类现象较多。。 | 4 、螺栓未紧固，此类现象较多。 |

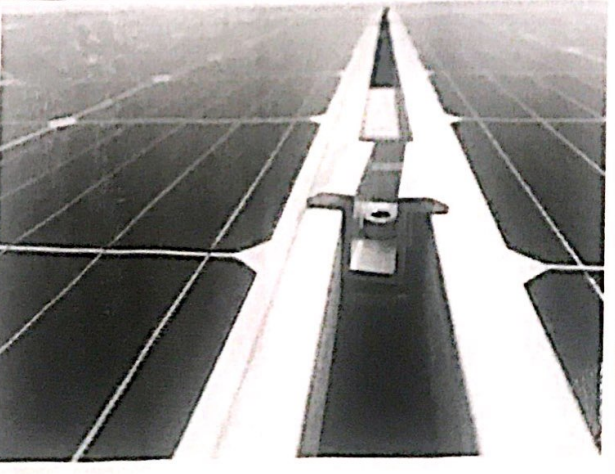
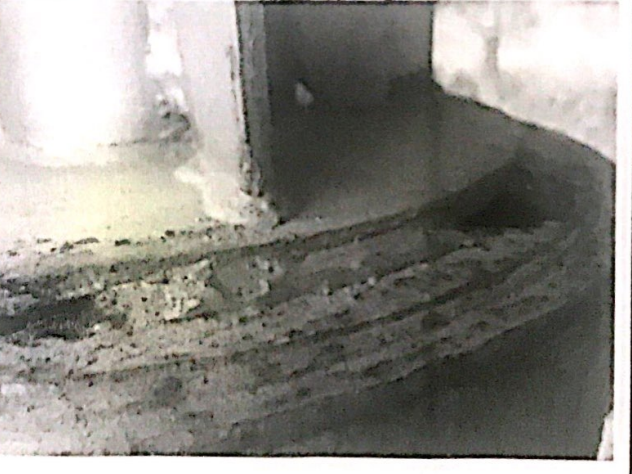
| 5、中压块安装不合格，需调整组件距离。 | 6、桩头防腐、防锈不符合规范要求。 |

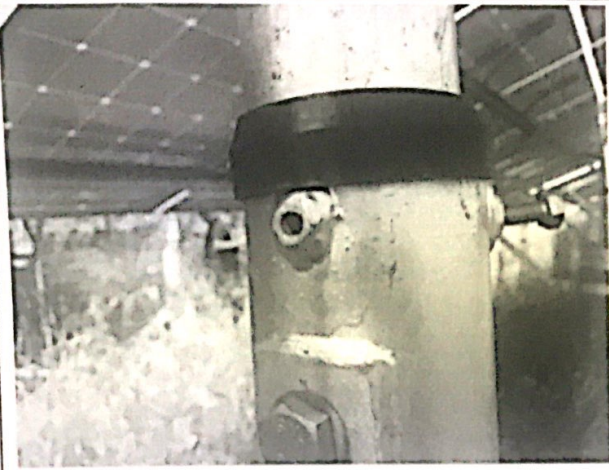
7、缺少固定立柱螺栓。

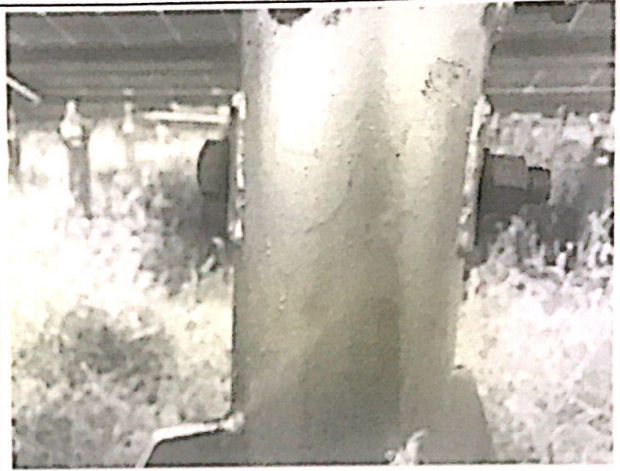
8、未加装弹簧垫。

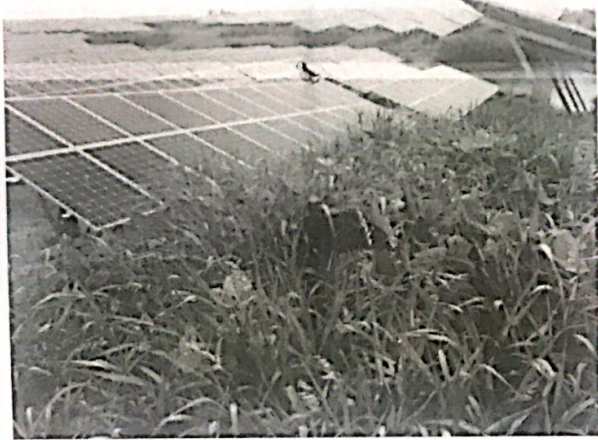
9、场区杂草清理不及时。

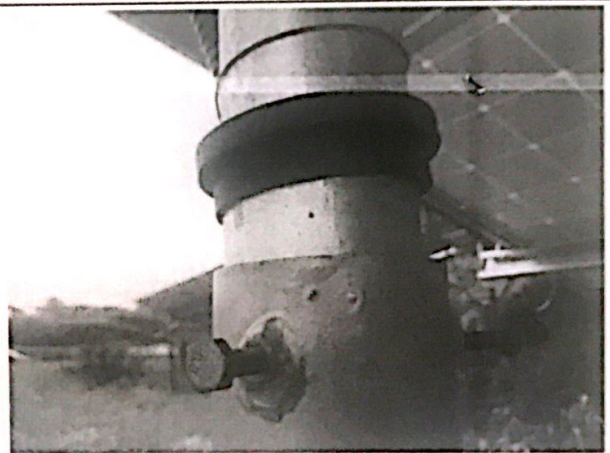
10、橡胶封闭环安装不到位。

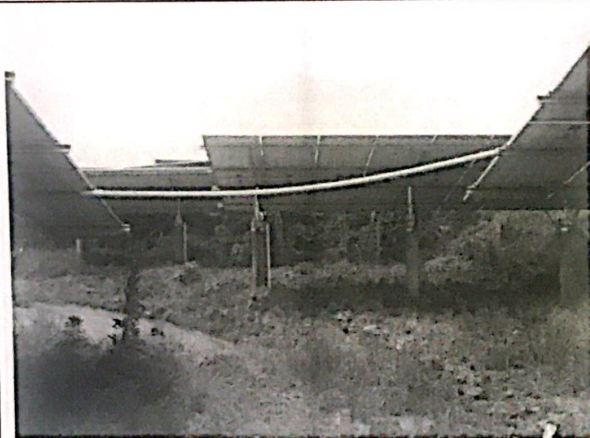
11、电缆跨度太大，距离近 3M。

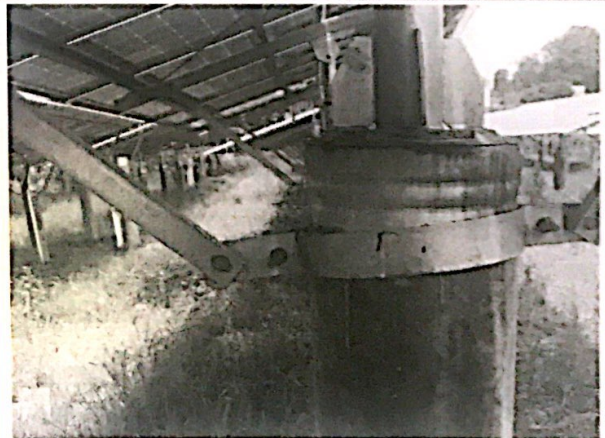
12、抱箍安装不符合规范要求。此类现象较多。

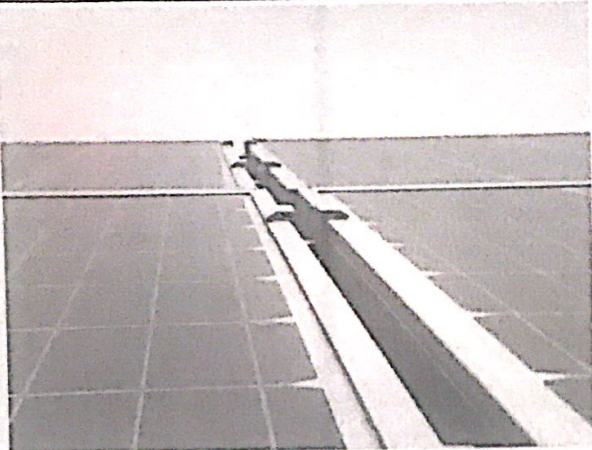
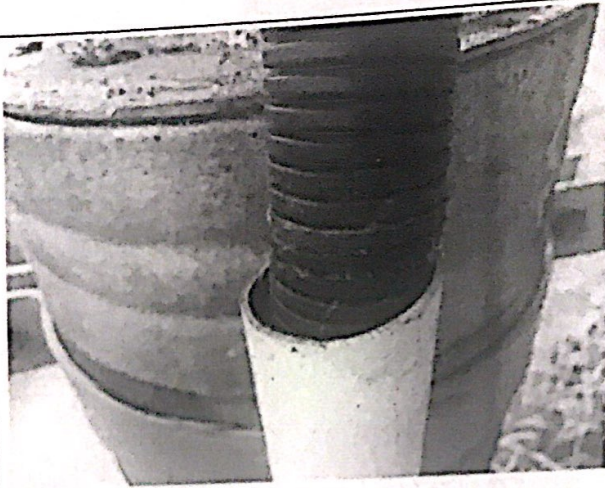
| <p>13, 组件上下没对齐, 高低不平, 此类现象较多。</p> | <p>14, 防火泥封堵不到位。此类现象较多。</p> |
