西安杭泰沃斯特航空基地光伏发电项目

## 监 理 初 检 报 告

2017年12月

# 中间验收监理初验缺陷整改反馈表

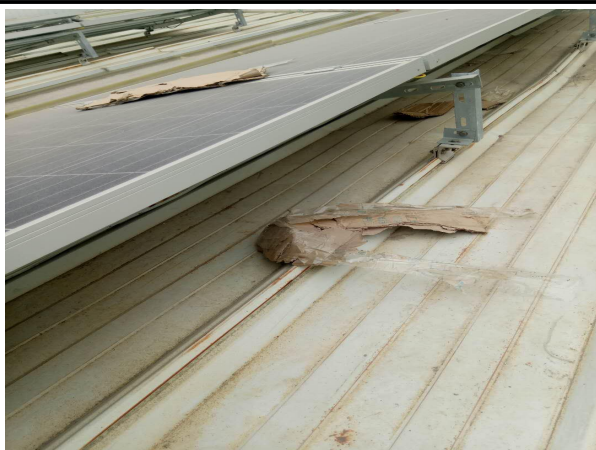
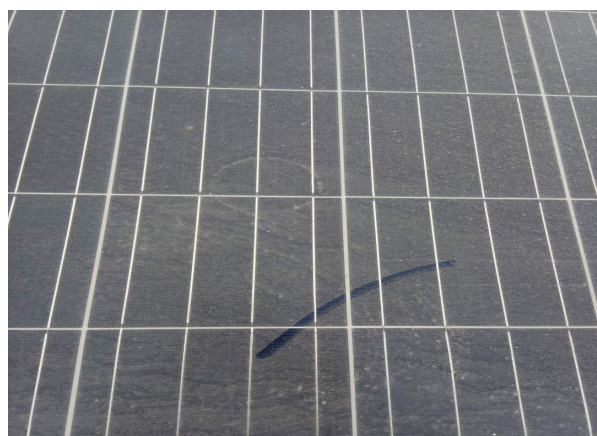
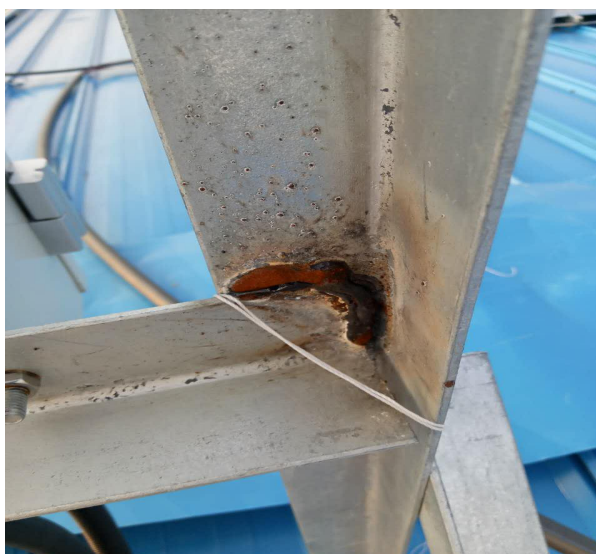
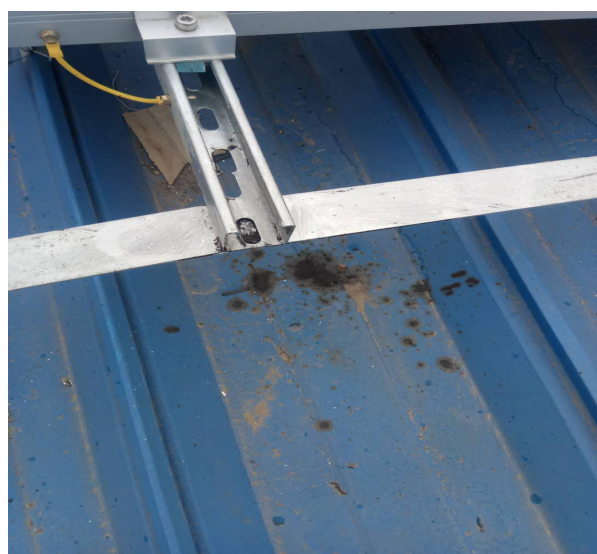
| <div>1、屋面施工残留垃圾未清理干净（组件下纸片较多存在安全隐患）。</div> <div>2、屋面个别压块所用螺栓角度不对容易脱落（需调正角度）。</div> <div>3、屋面汇流箱逆变内防火封堵不到位。</div> <div>4、屋面个别电缆桥架封盖固定不牢固（禁锢抱箍）。</div> <div>5、屋面个别 MC4 接头接线口未拧紧。</div> <div>6、屋面个别组件接地线搭接错位。</div> <div>7、屋面组件上有异物、尘土等，（立即清理）。</div> <div>8、汇流箱逆变器支架防腐不到位（再做一次防腐）</div> | | |

**以上问题由总承包项目部接到通知后立即整改，对施工资料进行自查，整改完成后报监理项目部复查。**
