工程名称：山东齐河和乐门业光伏发电工程

山东齐河和乐门业 5.95MW 屋面分布式光伏电站项目

## 监 理 初 检 报 告

## 项目初验安全质量检查问题清单

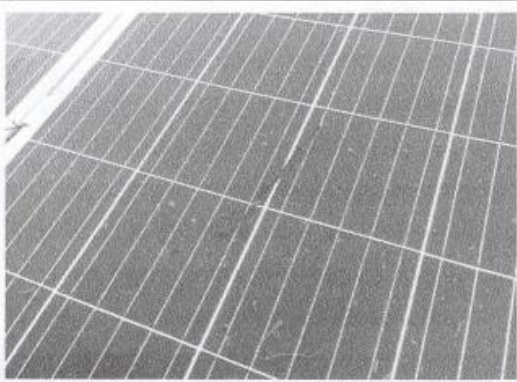
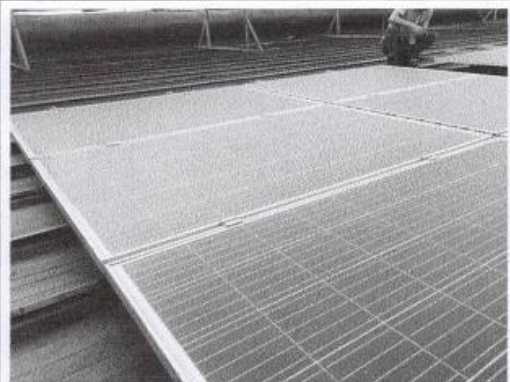
1、业主在屋面上新增排烟设施，导致部分组件存在油污污染现象，需对此部分组件进行清洗。

| 质量 | 1、业主在屋面上新增排烟设施，导致部分组件存在油污污染现象，需对此部分组件进行清洗。 | |

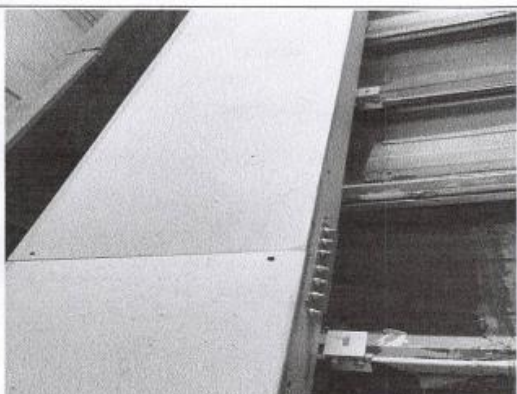
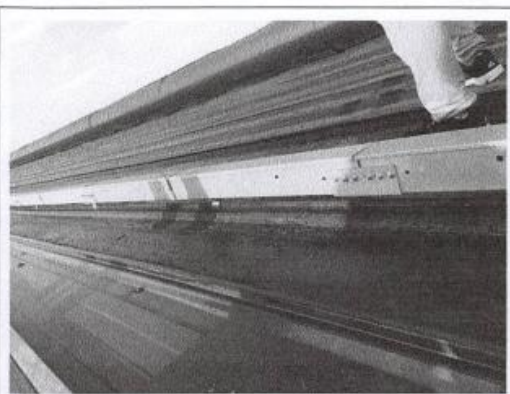
2、屋面桥架固定不到位，部分桥架已歪斜需加固。

| 质量 | 2、屋面桥架固定不到位，部分桥架已歪斜。 | |

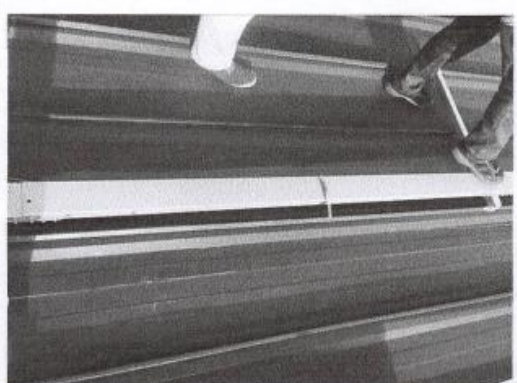
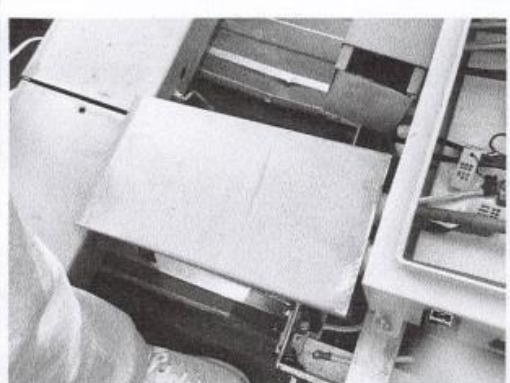
3、屋面电缆桥架、汇流箱进出线口处盖板扎带数量偏少，固定不到位。

| 质量 | 3、屋面电缆桥架、汇流箱进出线口处盖板扎带数量偏少，固定不到位。 | |

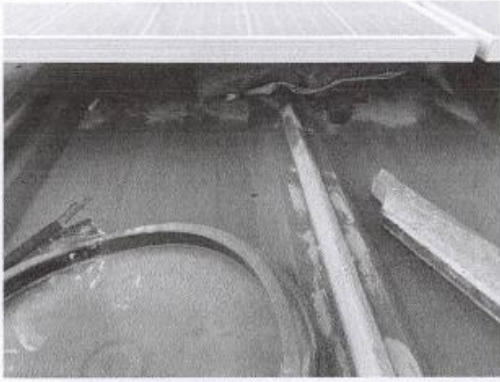
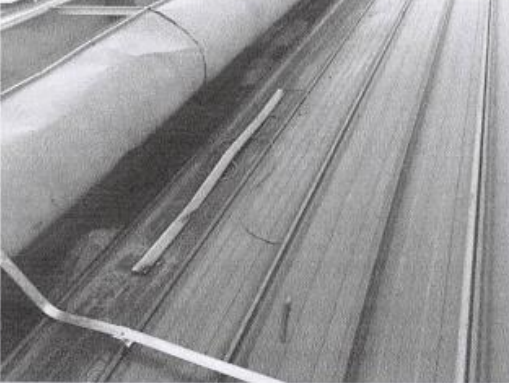
5、屋面上遗留建筑垃圾需进行清理。

| 质量 | 5、屋面上遗留建筑垃圾需进行清理。 | 6、屋面检修通道与汇流箱交汇处固定不到位，巡检时通道塌陷。 |

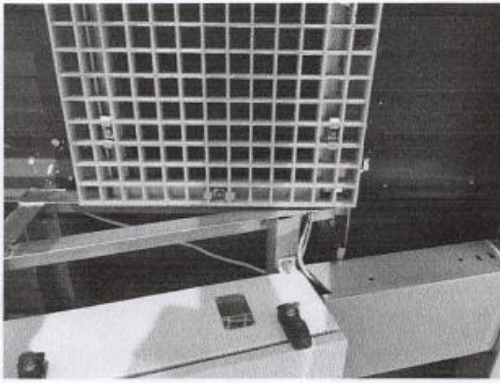
6、屋面检修通道与汇流箱交汇处固定不到位，巡检时通道塌陷。

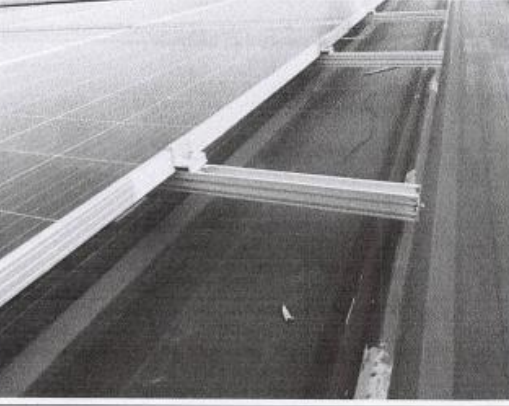
7、屋面部分组件支架安装不到位，导致组件部分悬空。

| 质量 | 7、屋面部分组件支架安装不到位，导致组件部分悬空。 | 8、屋面汇流箱内遗留垃圾未清理。 |

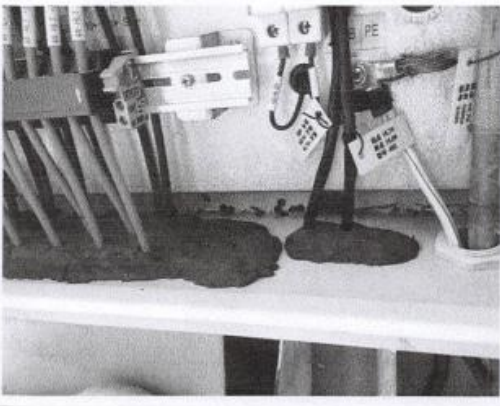
8、屋面汇流箱内遗留垃圾未清理。

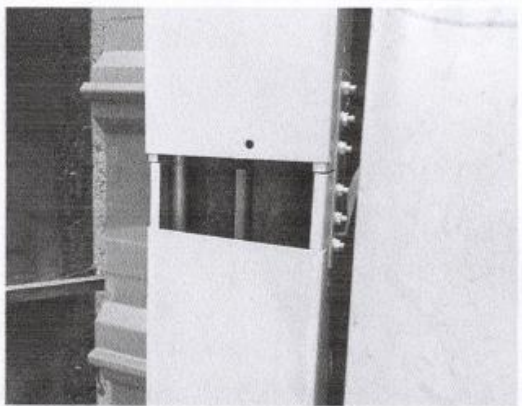
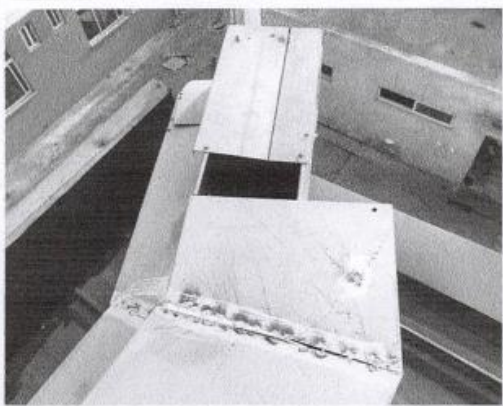
9、屋面桥架拼接不严实，拼缝过大处需重新处理。

| 质量 | 9、屋面桥架拼接不严实，拼缝过大处需重新处理。 | |

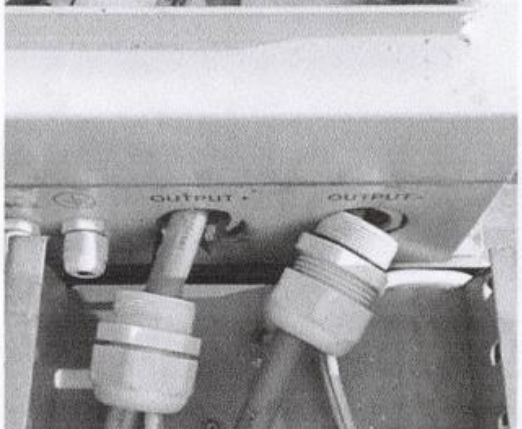
10、屋面个别汇流箱直流输出电缆端部防水塑料螺帽脱落需紧固。

| 质量 | 10、屋面个别汇流箱直流输出电缆端部防水塑料螺帽未安装。 | 11、屋面个别汇流箱内防火封堵不严实。 |

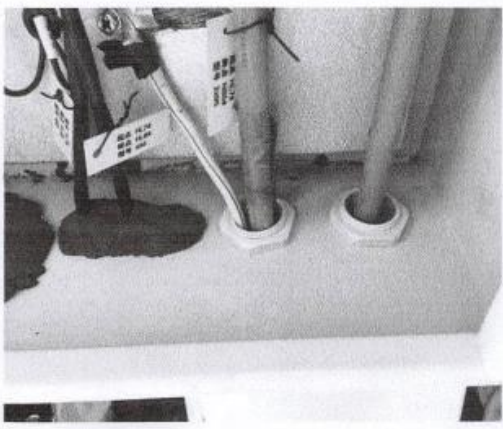
11、屋面个别汇流箱内防火封堵不到位需完善。

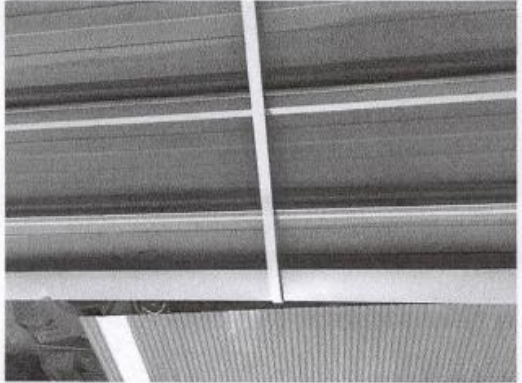
12、屋面镀锌接地扁铁接地引下线处需刷黄绿漆。

| 质量 | 12、屋面接地扁钢接地引下处需刷黄绿漆。 | 13、屋面桥架部分接地线脱落。 |

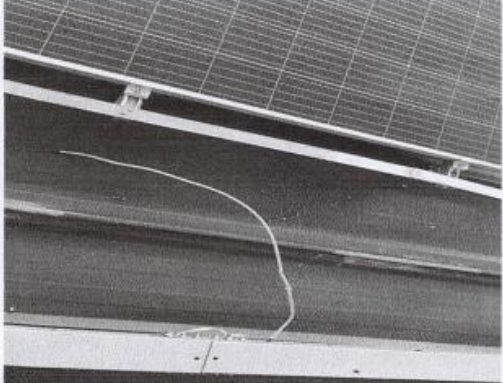
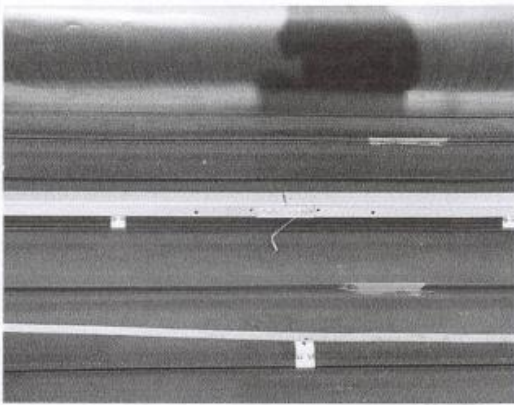
13、屋面桥架跨接接地线部分未安装、部分脱落。

| 质量 | 13、屋面桥架部分接地线脱落。 | 14、屋面接地扁钢搭接焊接处返锈，需重新防腐刷漆。 |

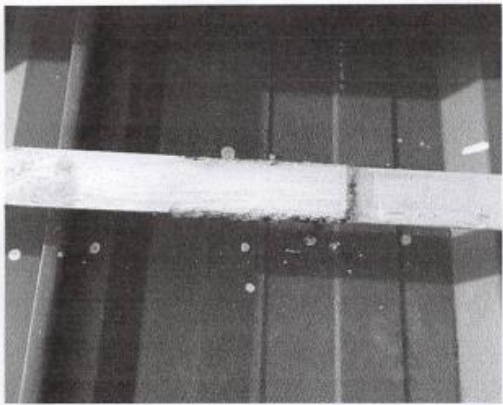
14、屋面接地扁钢搭接焊接处锈蚀，需重新防腐刷漆。

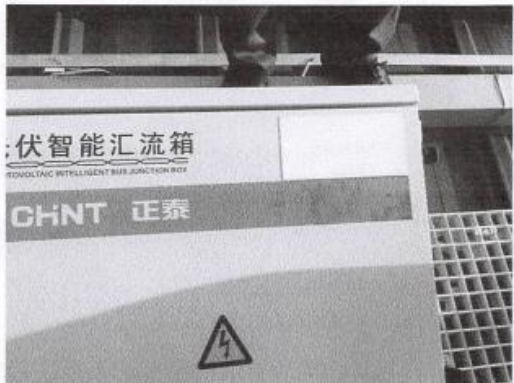
15、屋面汇流箱体上标牌字迹已褪色模糊不清，需进行更换。

| 质量 | 15、屋面汇流箱体上标牌字迹已褪色模糊不清，需进行更换。 | 16、汇集站长度超过 6m，需按规范设置不少于 2 个安全通道出口，现场仅设置 1 个。 |

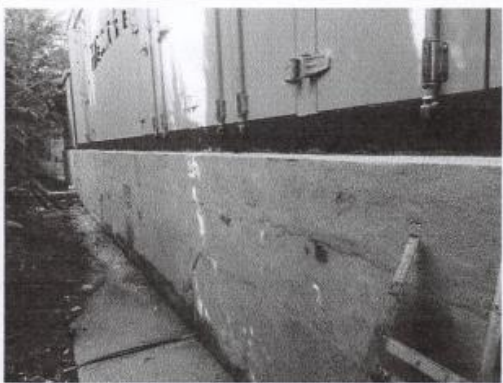
16、汇集站长度超过 6m，需按规范设置不少于 2 个安全通道出口，现场仅设置 1 个。

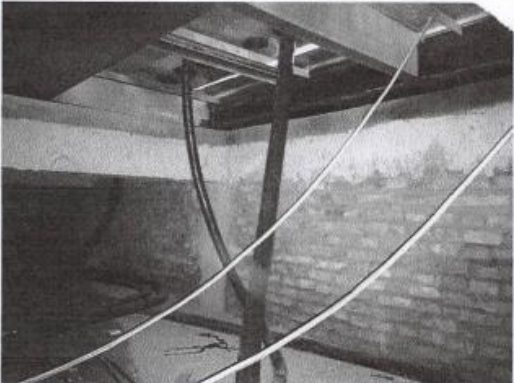
| 质量 | 17、汇集站基础内电缆需用夹具固定，防止电缆下垂导致接线端子受力，损坏设备。 | 18、汇集站基础百叶窗内侧未设密目网。 |

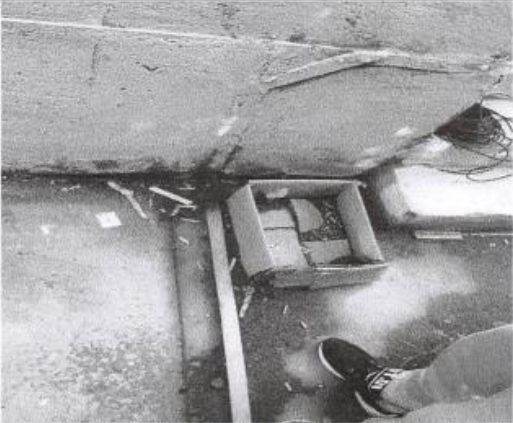
| 质量 | 19、汇集站接地扁钢至基础引出处需刷黄绿漆标记。 | 20、汇集站电池屏内蓄电池需进行编号标识。 |

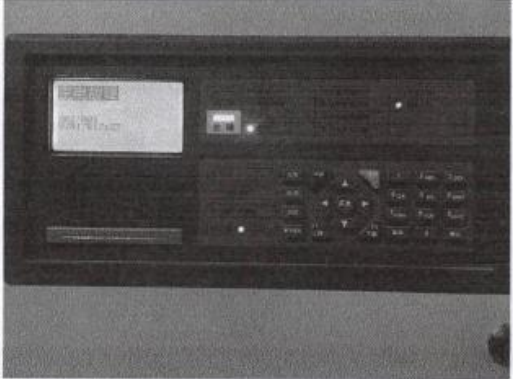
| 质量 | 21、汇集站内消防报警系统提示主电故障，需查明原因排除故障后进行复位。 | 22、汇集站配电箱部分线缆拆除，电缆盖板打开未恢复。 |

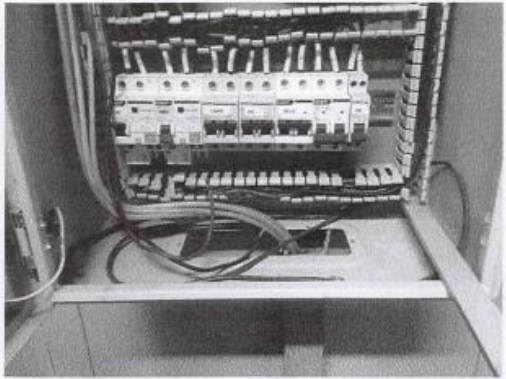
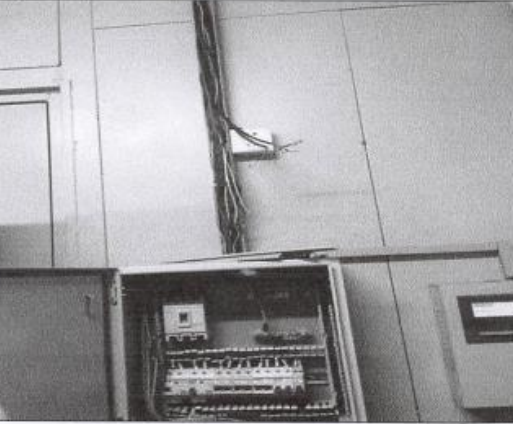
| 质量 | 22、汇集站配电箱部分线缆拆除，电缆盖板打开未恢复。 | 23、汇集站配电箱、消防报警箱体未接地。 |

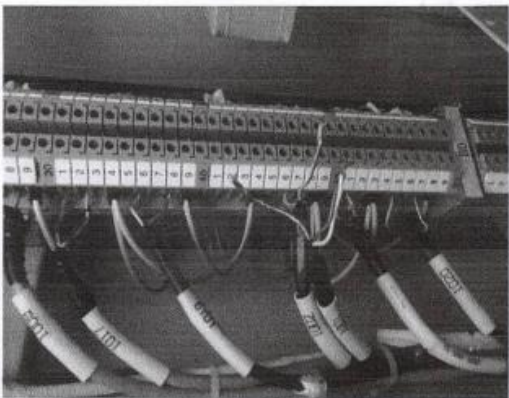
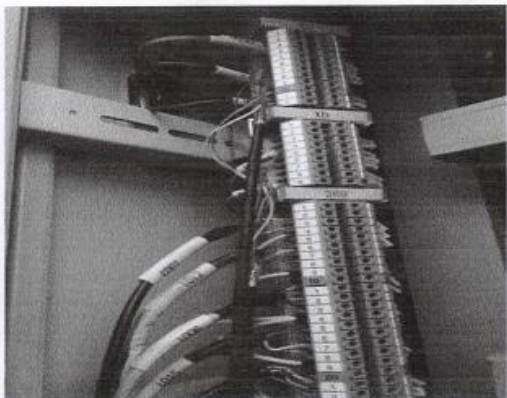
| 质量 | 24、汇集站运动通讯屏内部分线缆裸露，且未固定牢固，接线端受力。 | |

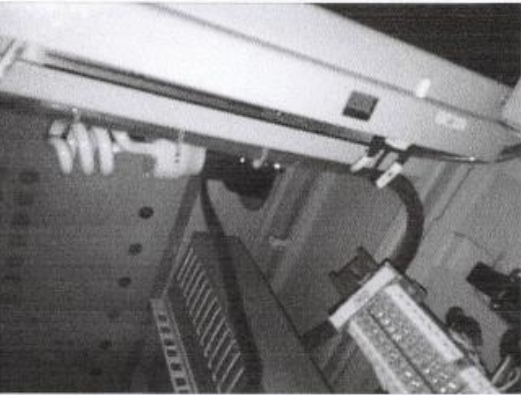
| 质量 | 25、汇集站部分屏柜内照明灯不亮。 | 26、二次装置未与 GPS 进行时钟同步校准。 |

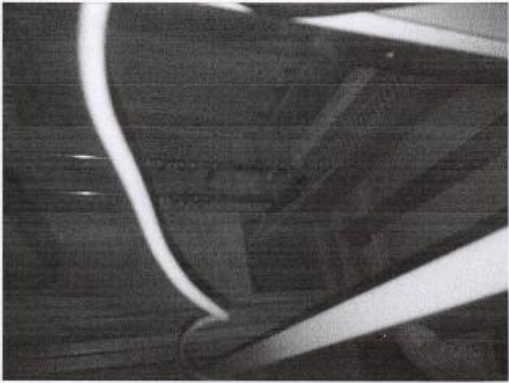
| 质量 | 27、二次屏柜内防火封堵未做。 | 28、二次屏柜内存在多股接地线压接与一个端子。 |

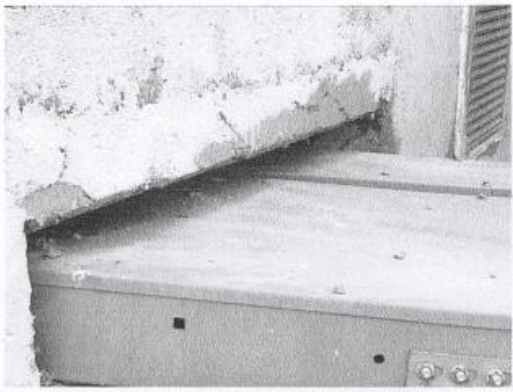
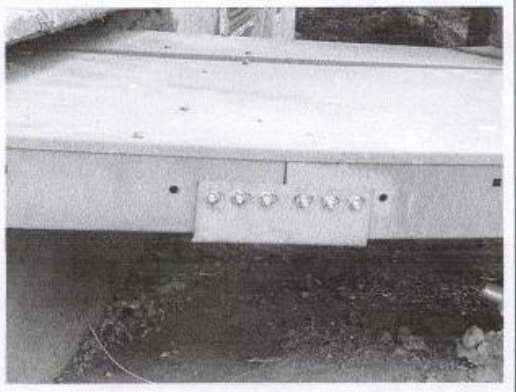
| 质量 | 29、桥架与汇集站、箱变基础间空隙需进行防火封堵，桥架需进行接地跨接。 | |

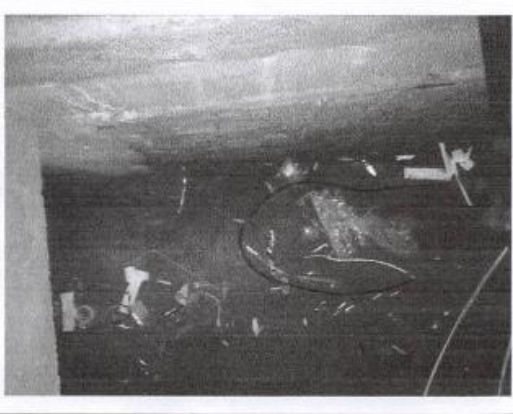
| 质量 | 30、汇集站、箱变基础内均未设置爬梯，基础内垃圾需进行清理。 | 31、二次屏柜上空开未设置相应控制名称标签，孔洞填充条未密封严实。 |

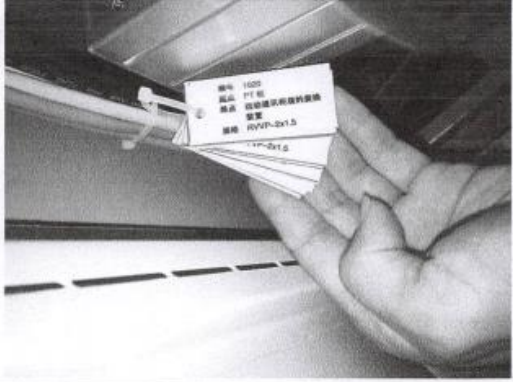
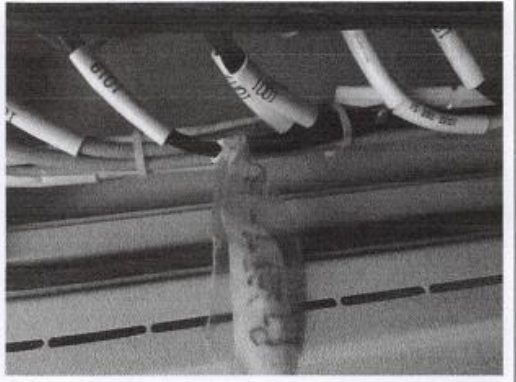
| 质量 | 32、二次屏柜内线缆挂牌方式不合规，手写标签应用机打标牌替换。 | |

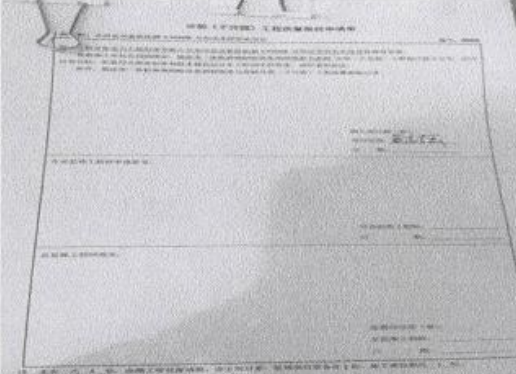
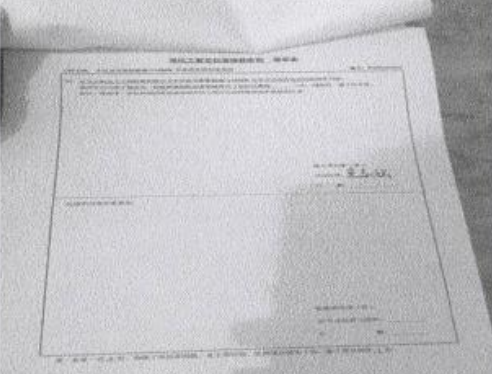
| 质量 | 33、项目检验批、分项、分部工程资料签章不齐。 | |

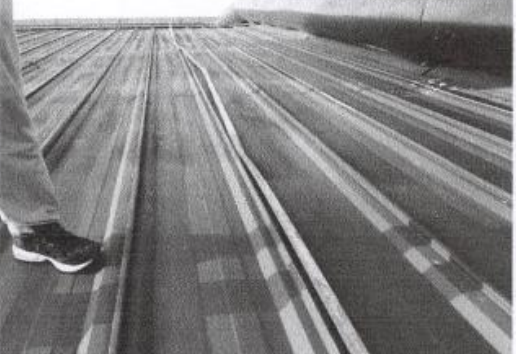
| 质量 | 34、屋面部分接地扁钢未用夹具固定。 | 35、汇集站挡鼠板未安装。 |

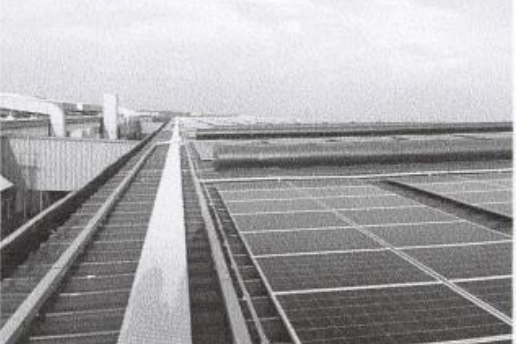
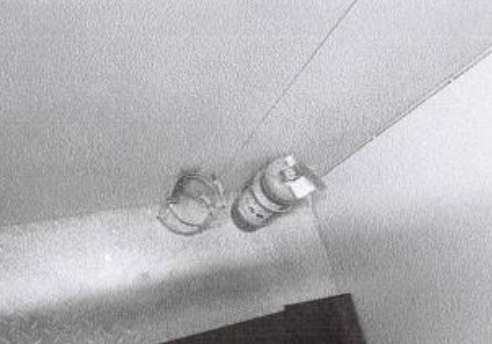
1、屋面未放置灭火器、汇集站内部分灭火器缺失，需补齐。

| 安全 | 1、屋面未放置灭火器、汇集站内部分灭火器缺失，需补齐。 | |
