项目过程质量检查纪要

项目名称：山东齐河和乐门业 5.95 兆瓦分布式项目

检查日期：2018 年 07 月 17 日

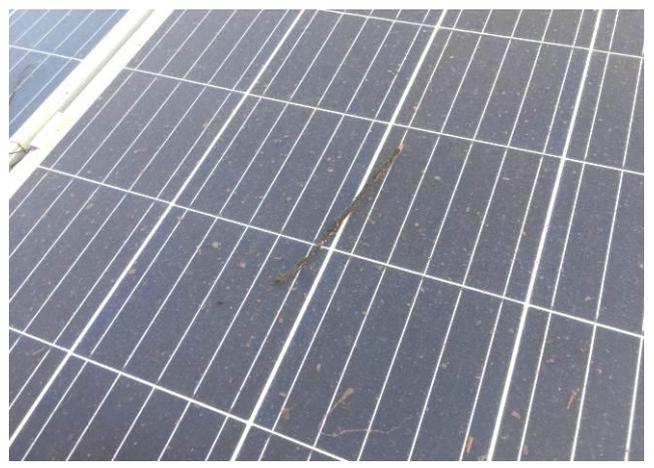
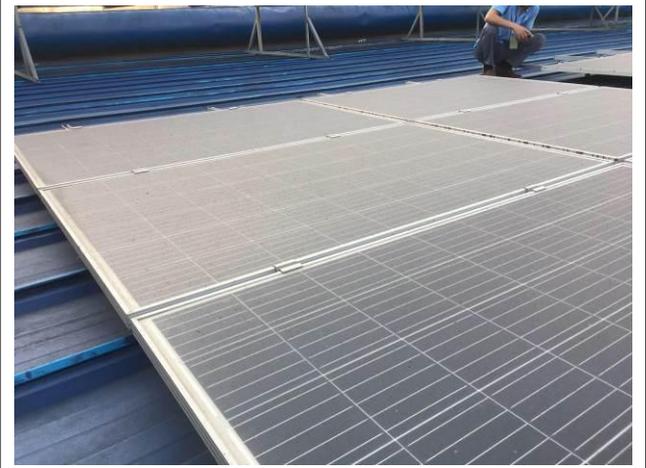
质量	1、业主在屋面上新增排烟设施，导致部分组件存在油污污染现象，需对此部分组件进行清洗。	
图片

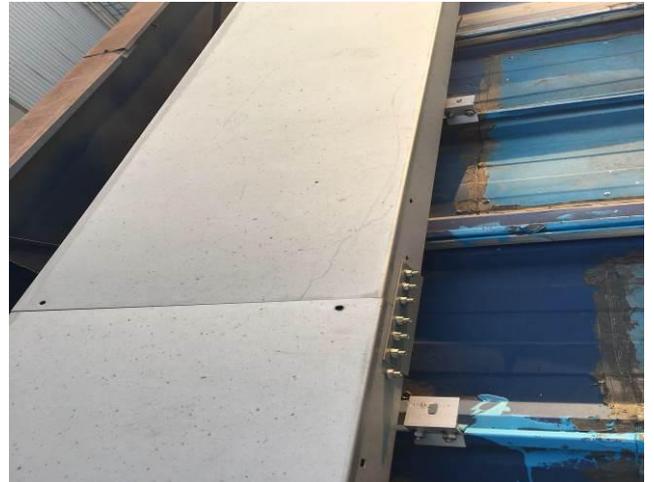
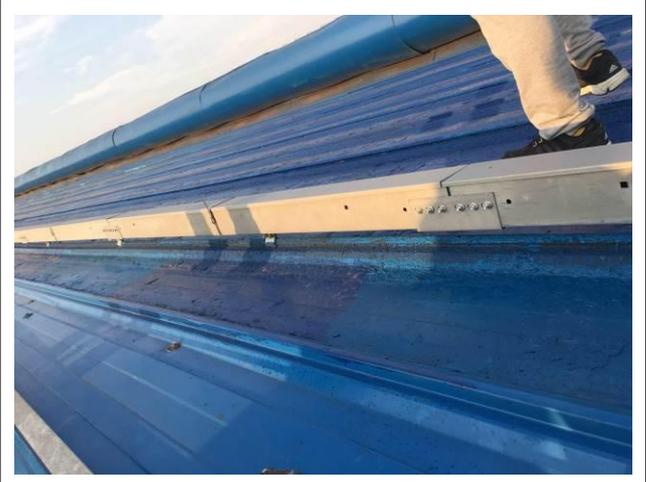
质量	2、屋面桥架固定不到位，部分桥架已歪斜。	
图片

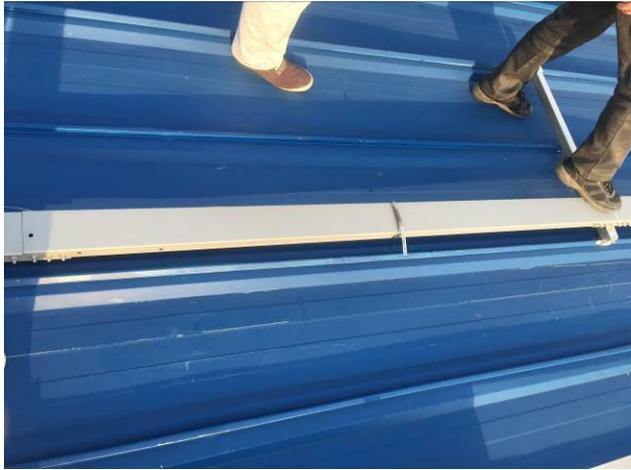
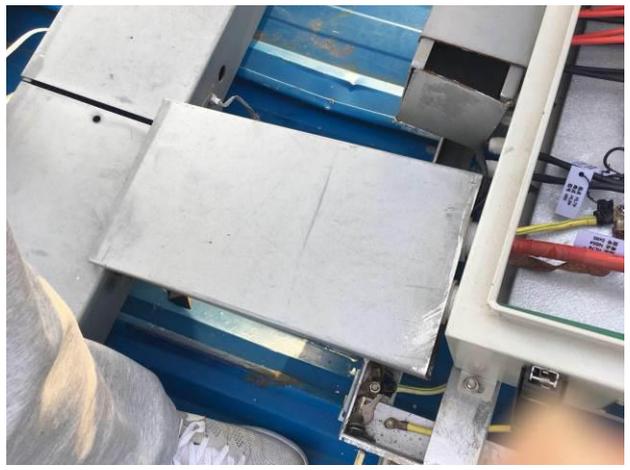
质量	3、屋面电缆桥架、汇流箱进出线口处盖板扎带数量偏少，固定不到位。

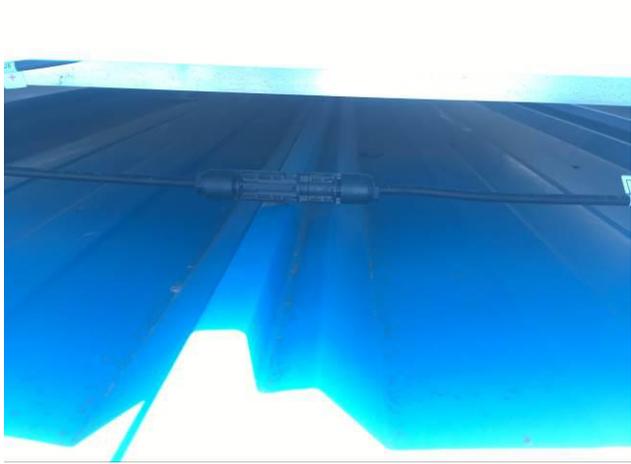
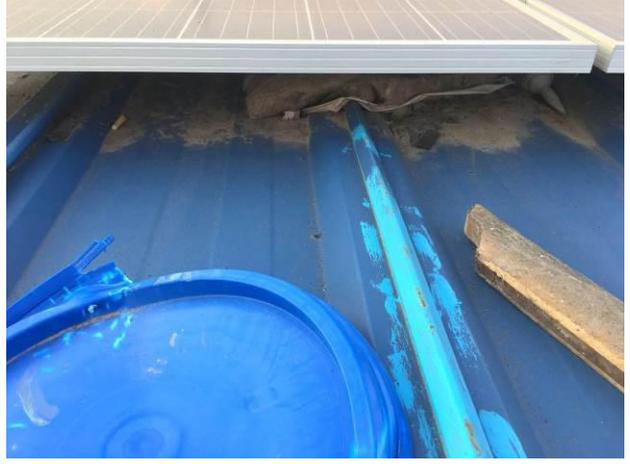
<p>质量</p>	<p>4、屋面部分 MC4 接头绑扎不到位，落在彩钢瓦上易进水导致短路失火。</p>	<p>5、屋面上遗留建筑垃圾需进行清理。</p>
<p>图片</p>

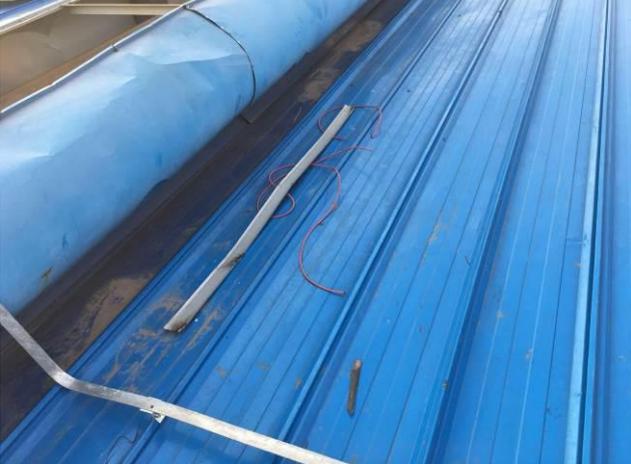
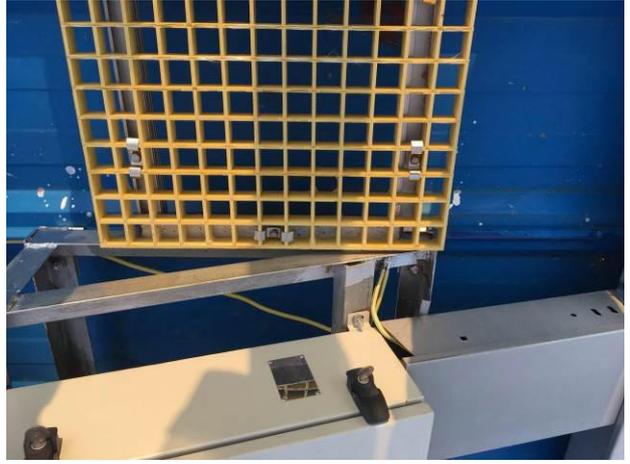
<p>质量</p>	<p>5、屋面上遗留建筑垃圾需进行清理。</p>	<p>6、屋面检修通道与汇流箱交汇处固定不到位，巡检时通道塌陷。</p>
<p>图片</p>

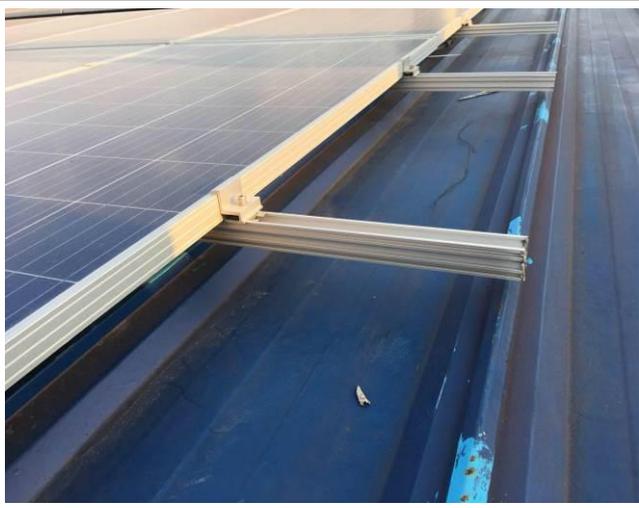
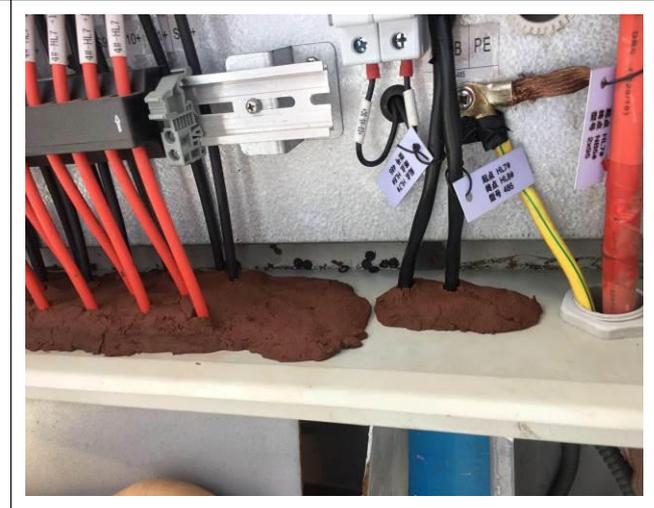
<p>质量</p>	<p>7、屋面部分组件支架安装不到位，导致组件部分悬空。</p>	<p>8、屋面汇流箱内遗留垃圾未清理。</p>

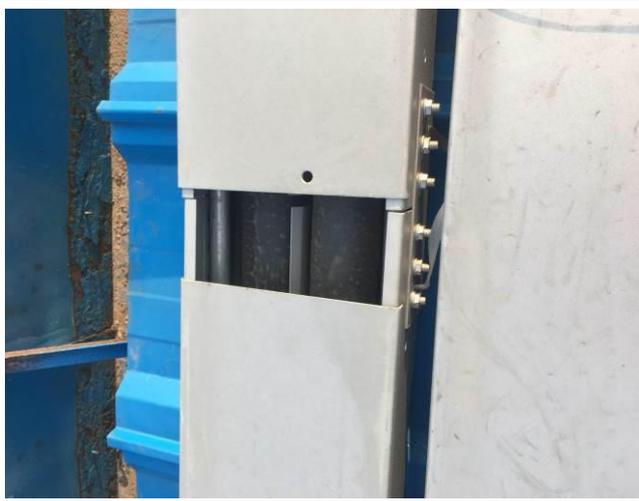
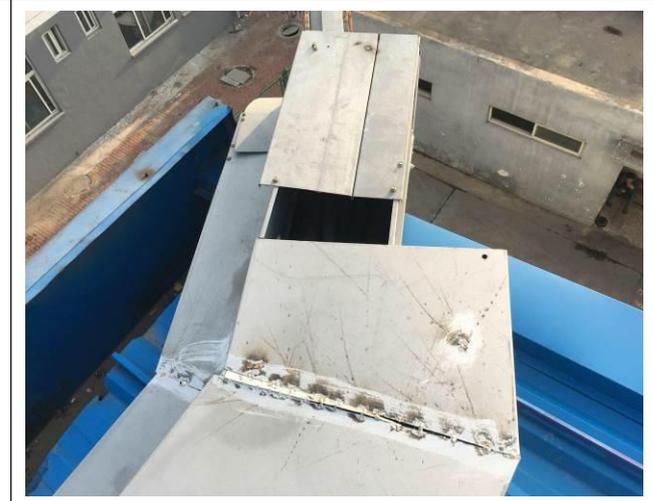
<p>质量</p>	<p>9、屋面桥架拼接不严实，拼缝过大处需重新处理。</p>	
<p>图片</p>

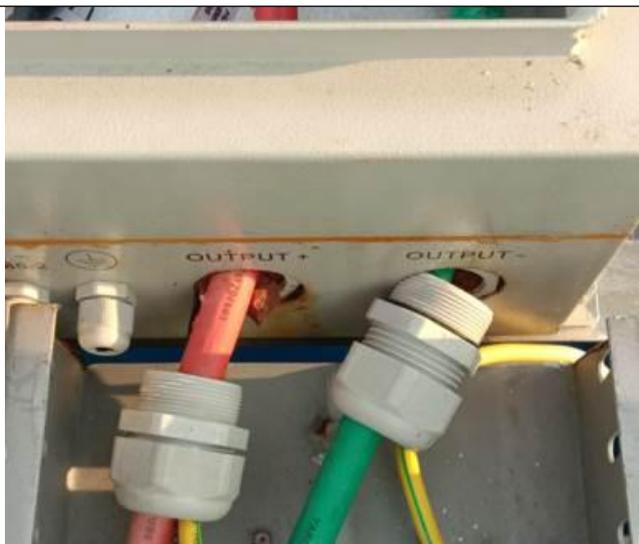
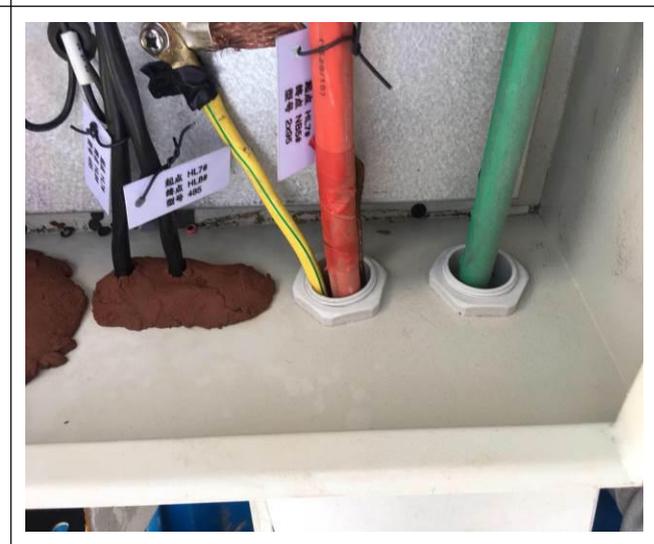
<p>质量</p>	<p>10、屋面个别汇流箱直流输出电缆端部防水材料螺帽未安装。</p>	<p>11、屋面个别汇流箱内防火封堵不严实。</p>
<p>图片</p>

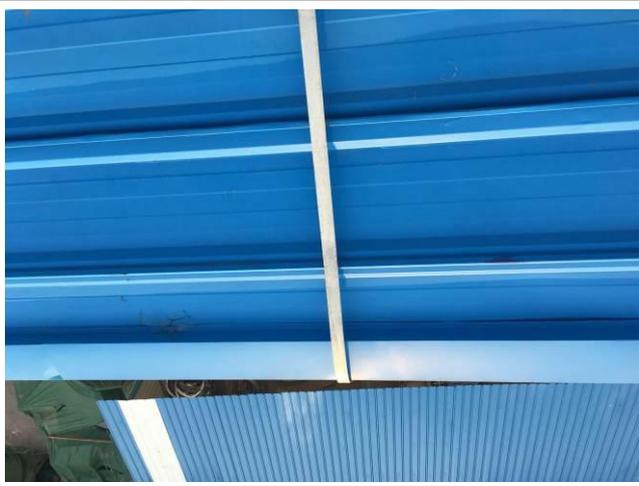
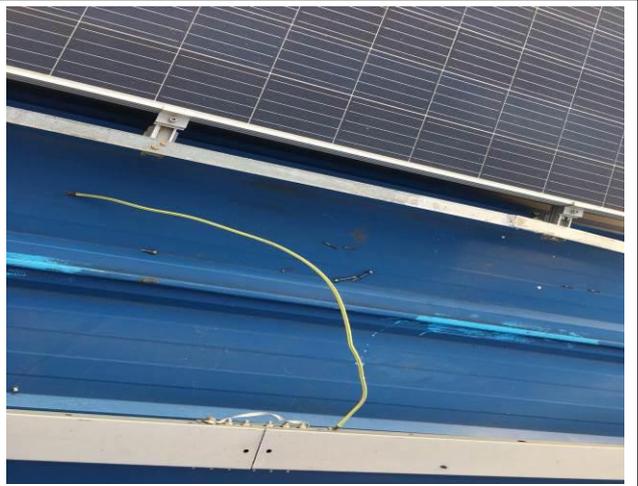
<p>质量</p>	<p>12、屋面接地扁钢接地引下处需刷黄绿漆。</p>	<p>13、屋面桥架部分接地线脱落。</p>

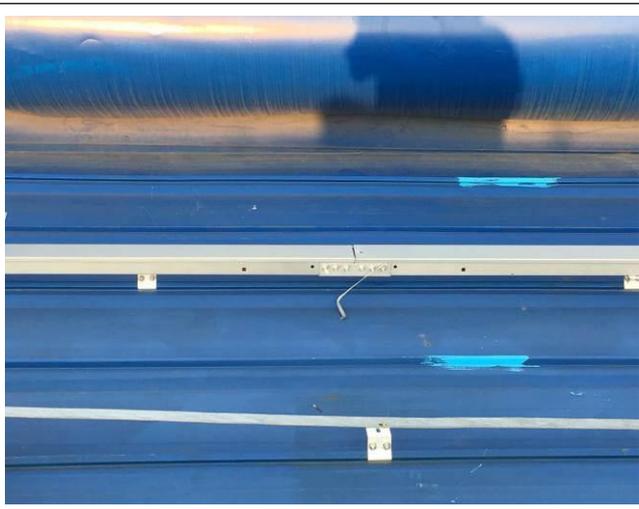
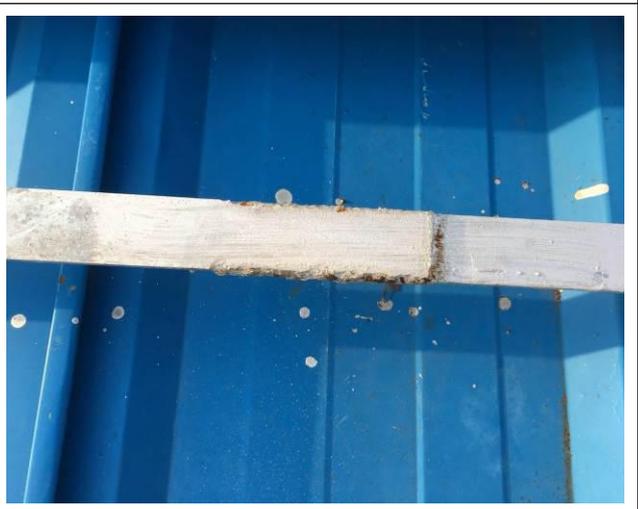
<p>质量</p>	<p>13、屋面桥架部分接地线脱落。</p>	<p>14、屋面接地扁钢搭接焊接处返锈，需重新防腐刷漆。</p>
<p>图片</p>

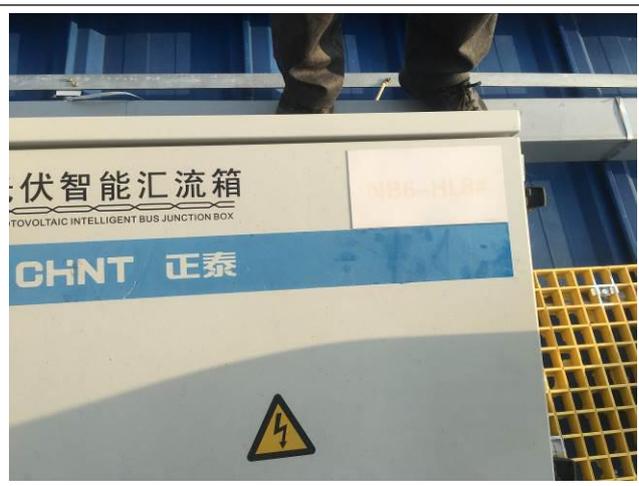
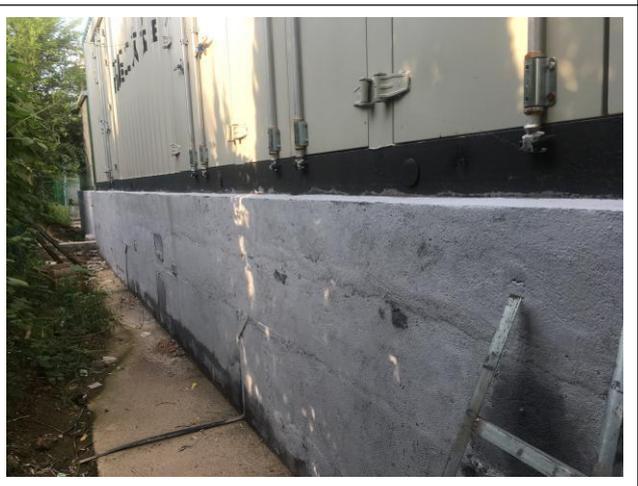
<p>质量</p>	<p>15、屋面汇流箱体上标牌字迹已褪色模糊不清，需进行更换。</p>	<p>16、汇集站长度超过6m，需按规范设置不少于2个安全通道出口，现场仅设置1个。</p>
<p>图片</p>

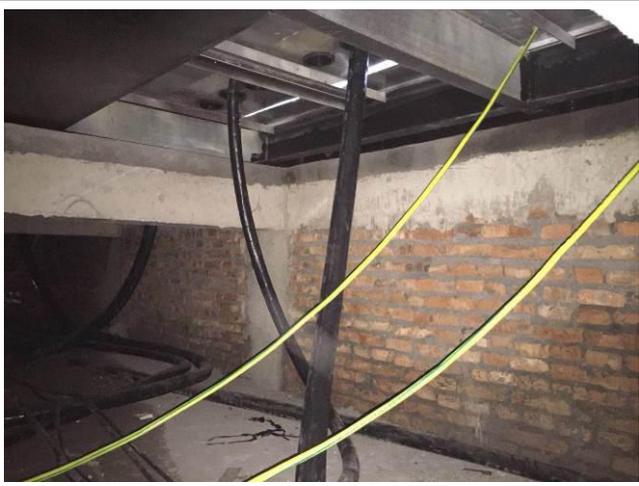
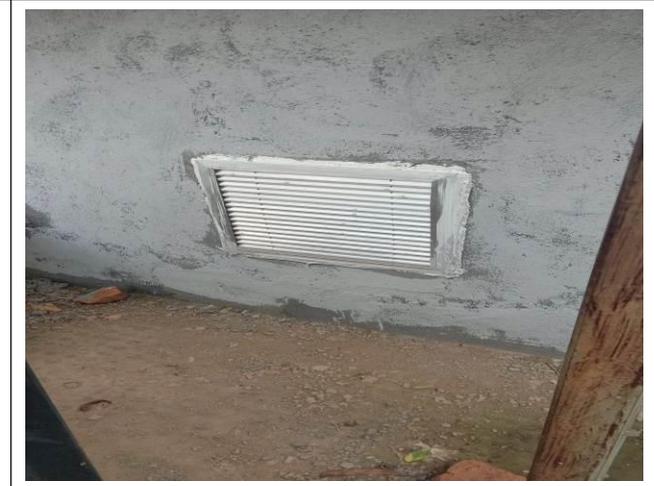
<p>质量</p>	<p>17、汇集站基础内电缆需用夹具固定，防止电缆下垂导致接线端子受力，损坏设备。</p>	<p>18、汇集站基础百叶窗内侧未设密目网。</p>

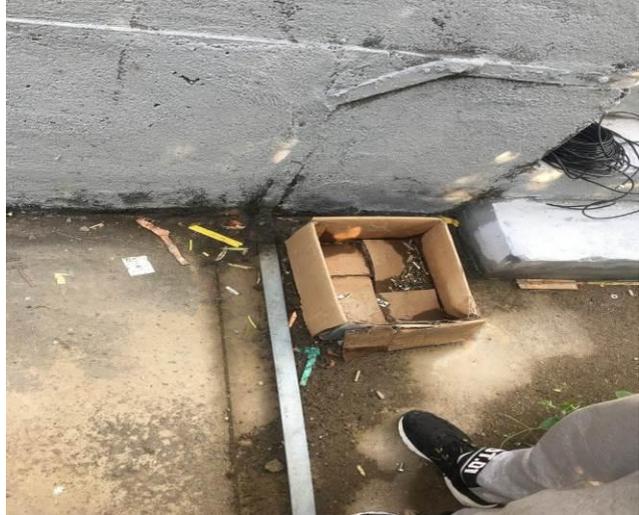
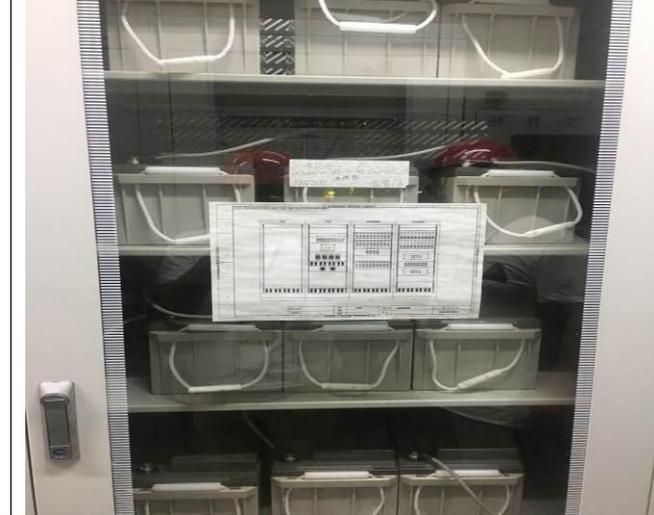
<p>质量</p>	<p>19、汇集站接地扁钢至基础引出处需刷黄绿漆标记。</p>	<p>20、汇集站电池屏内蓄电池需进行编号标识。</p>
<p>图片</p>

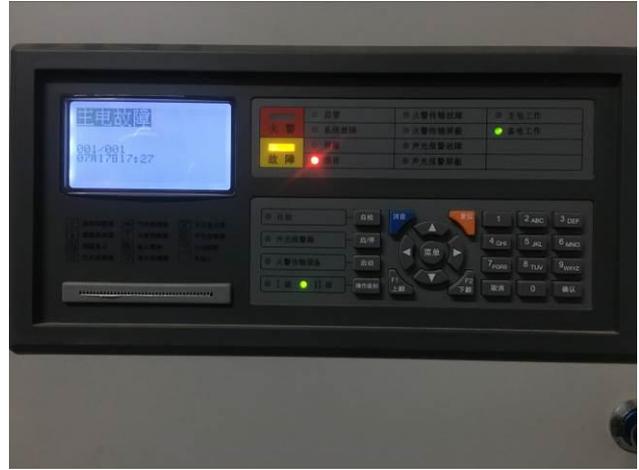
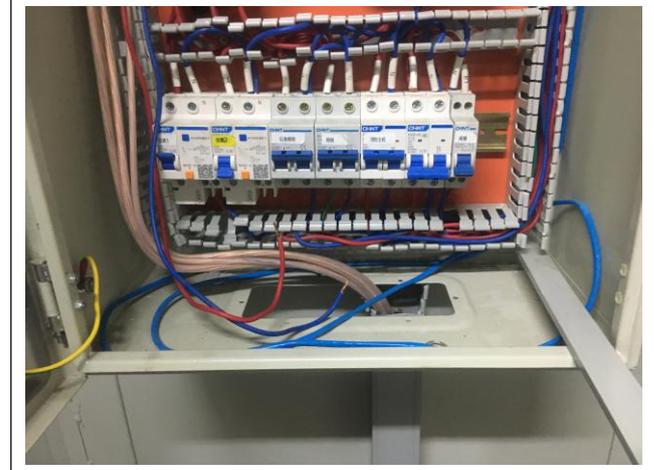
<p>质量</p>	<p>21、汇集站内消防报警系统提示主电故障，需查明原因排除故障后进行复位。</p>	<p>22、汇集站配电箱部分线缆拆除，电缆盖板打开未恢复。</p>
<p>图片</p>

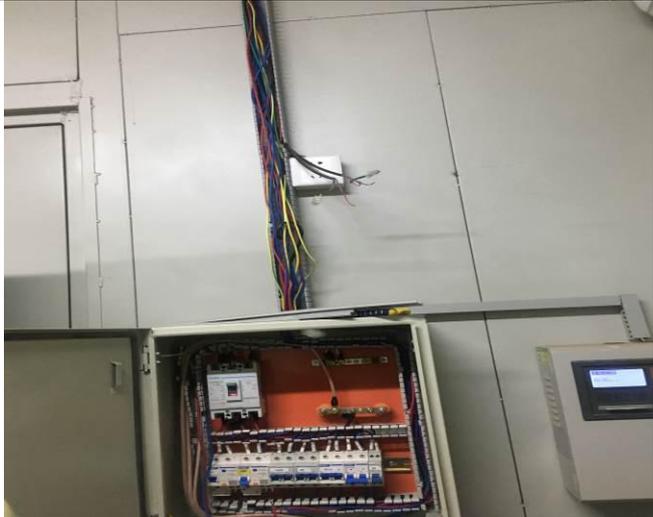
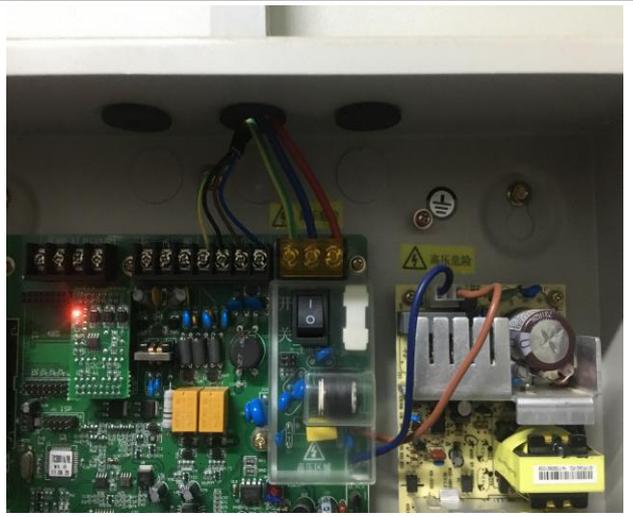
<p>质量</p>	<p>22、汇集站配电箱部分线缆拆除，电缆盖板打开未恢复。</p>	<p>23、汇集站配电箱、消防报警箱体未接地。</p>

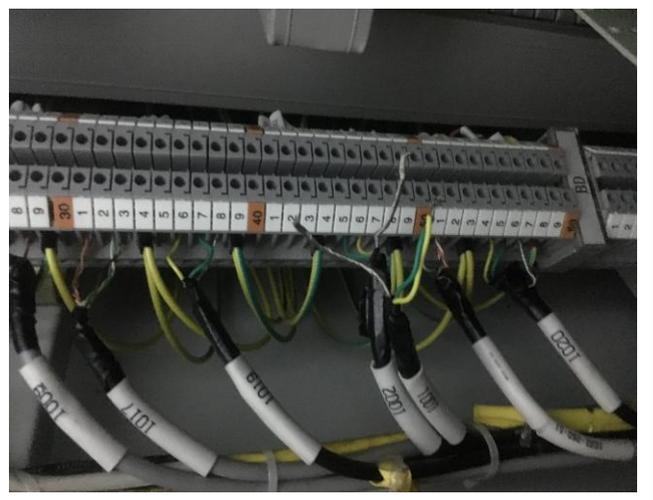
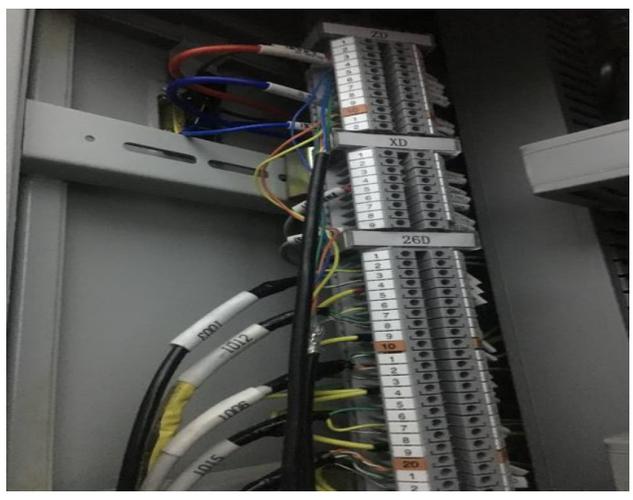
<p>质量</p>	<p>24、汇集站运动通讯屏内部分线缆裸露，且未固定牢固，接线端受力。</p>	
<p>图片</p>

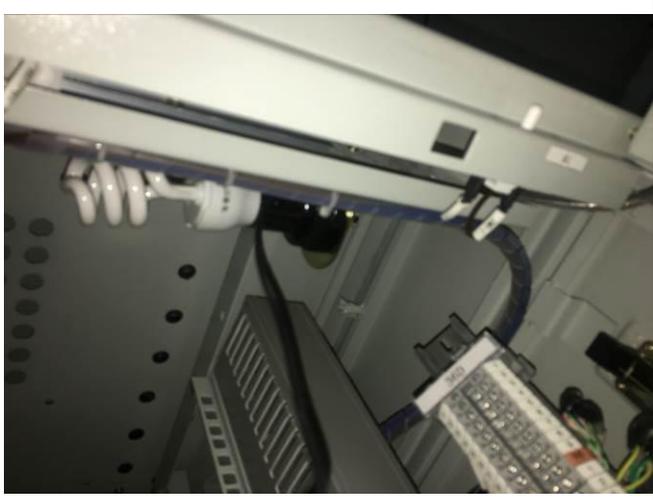
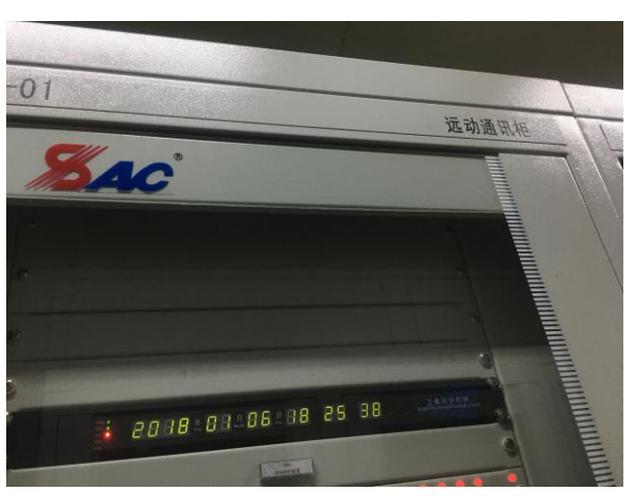
<p>质量</p>	<p>25、汇集站部分屏柜内照明灯不亮。</p>	<p>26、二次装置未与 GPS 进行时钟同步校准。</p>
<p>图片</p>

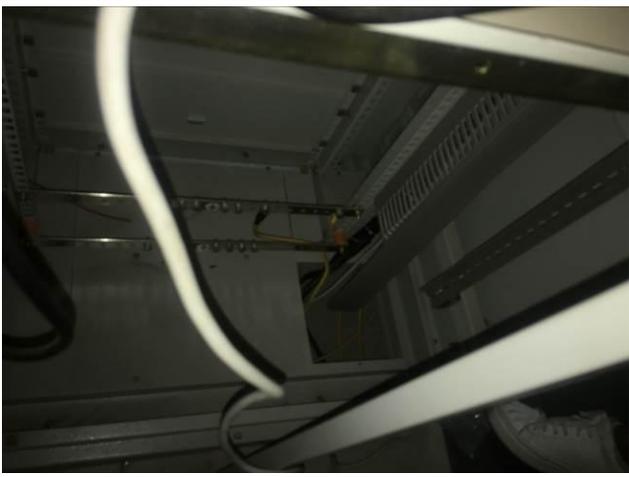
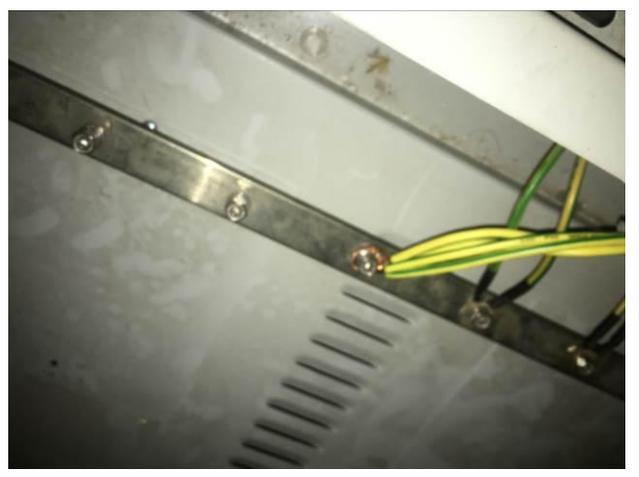
<p>质量</p>	<p>27、二次屏柜内防火封堵未做。</p>	<p>28、二次屏柜内存在多股接地线压接与一个端子。</p>

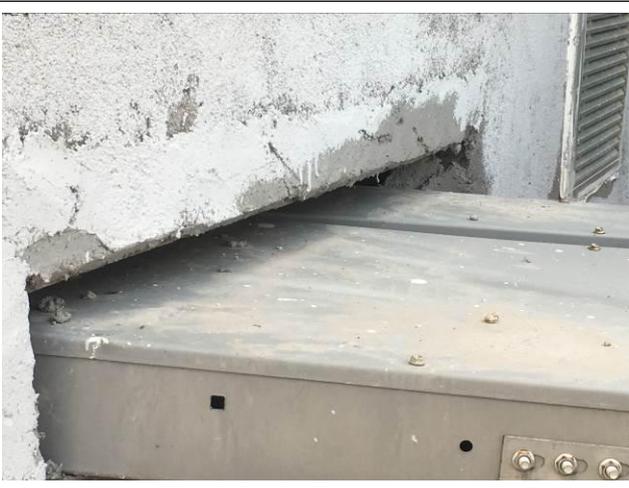
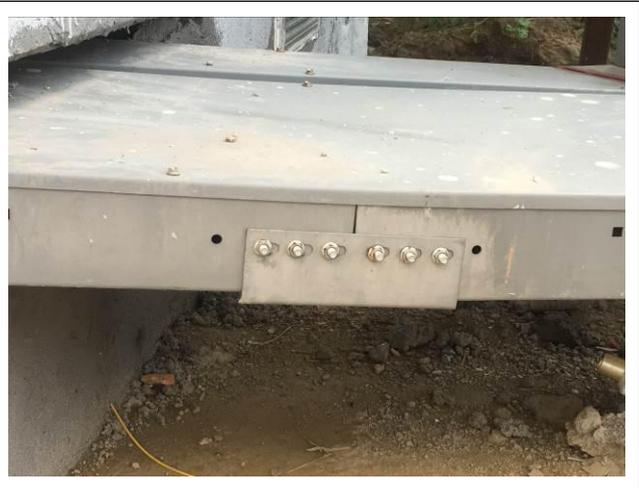
<p>质量</p>	<p>29、桥架与汇集站、箱变基础间空隙需进行防火封堵，桥架需进行接地跨接。</p>	
<p>图片</p>

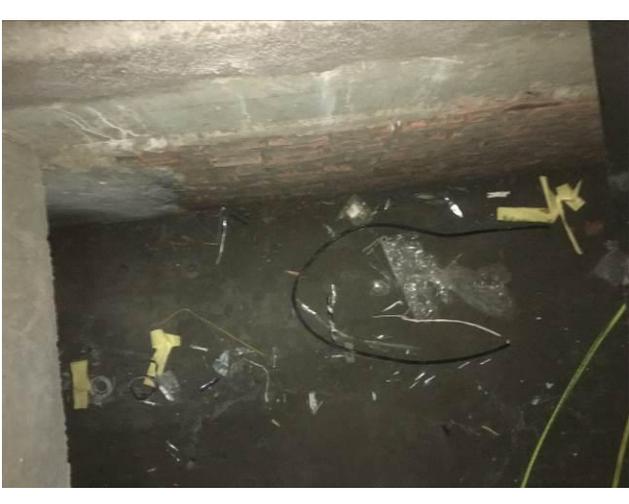
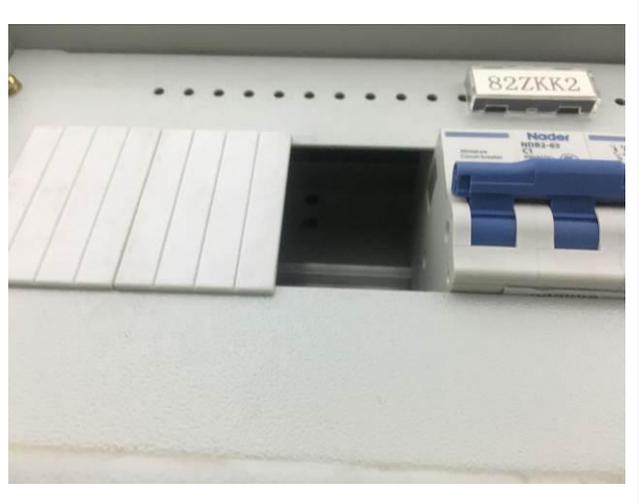
<p>质量</p>	<p>30、汇集站、箱变基础内均未设置爬梯，基础内垃圾需进行清理。</p>	<p>31、二次屏柜上空开未设置相应控制名称标签，孔洞填充条未密封严实。</p>
<p>图片</p>

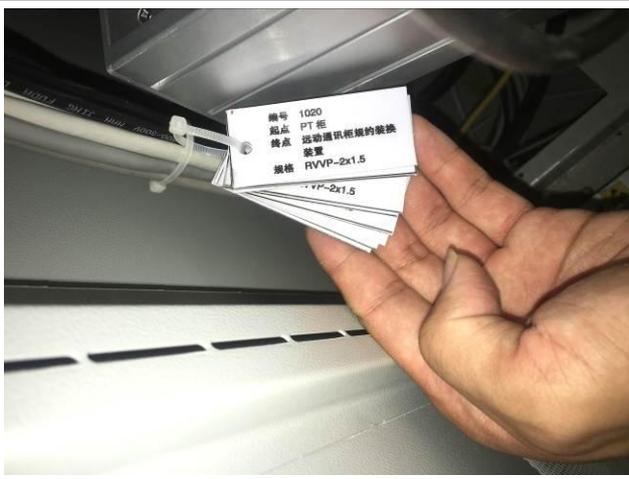
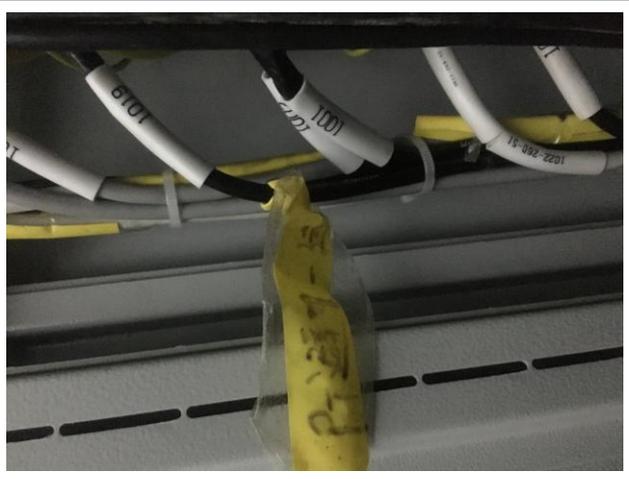
<p>质量</p>	<p>32、二次屏柜内线缆挂牌方式不合规，手写标签应用机打标牌替换。</p>

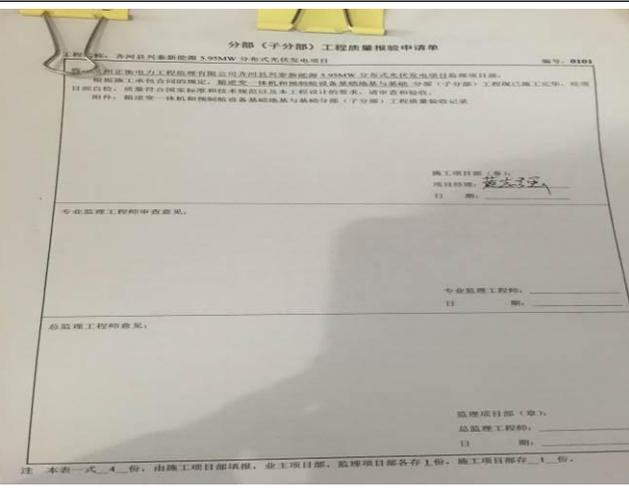
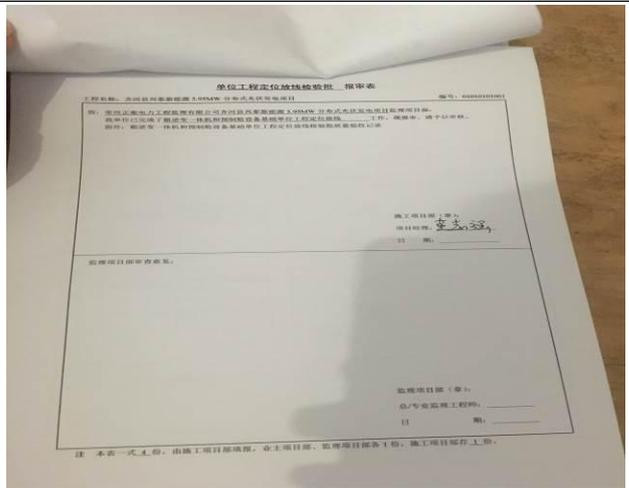
<p>质量</p>	<p>33、项目检验批、分项、分部工程资料签章不齐。</p>	
<p>图片</p>

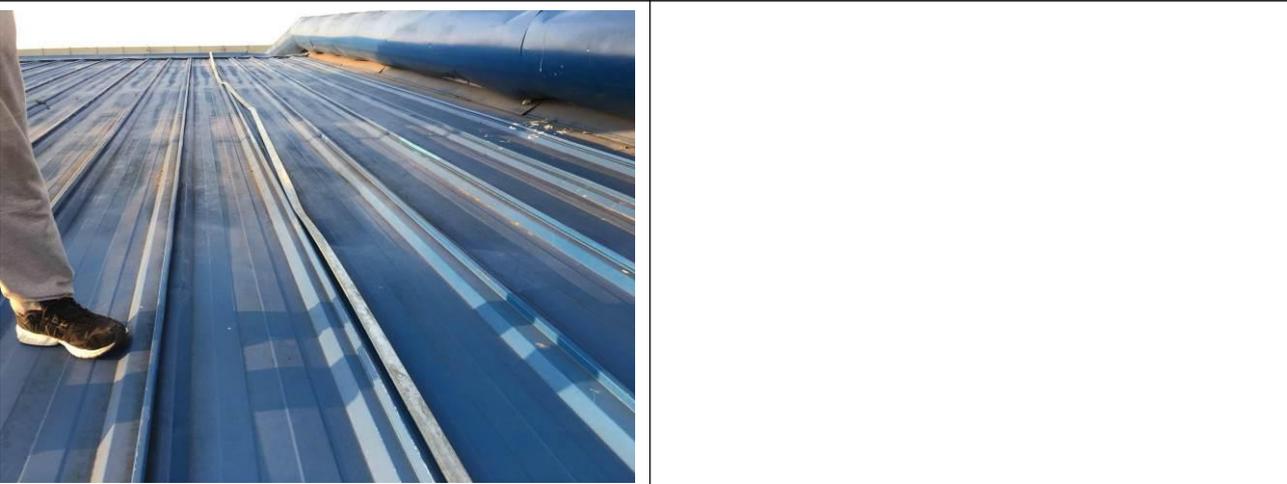
<p>质量</p>	<p>34、屋面部分接地扁钢未用夹具固定。</p>	<p>35、汇集站挡鼠板未安装。</p>
<p>图片</p>

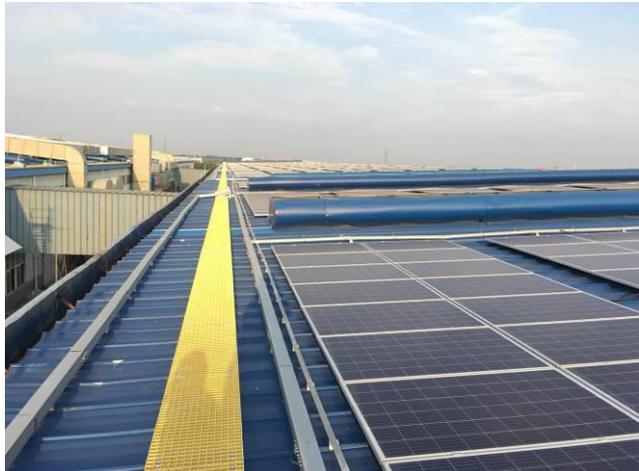
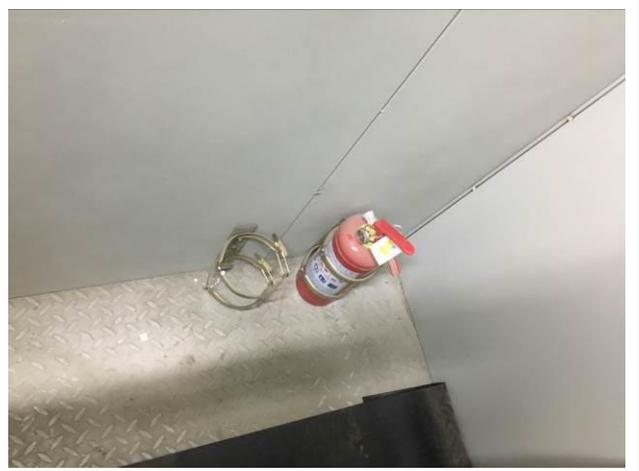
安全	1、屋面未放置灭火器、汇集站内部分灭火器缺失，需补齐。	
图片
