# 滨海国泰新能源 3.75MW 分布式光伏发电项目

## 监 理 初 检 报 告

工程名称：滨海国泰新能源 3.75MW 分布式光伏发电项目

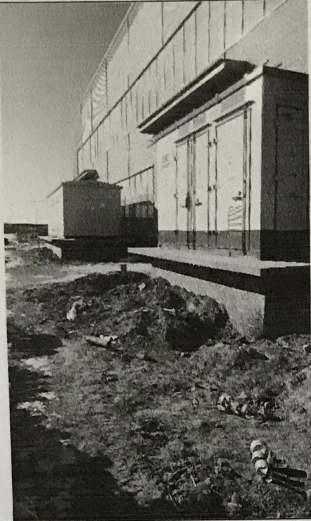
| 问题照片 | 问题详情 |
|---|---|
| | 箱逆变、开关站周边场地未整平，垃圾未清理，要求尽快平整场地，清理垃圾。 |

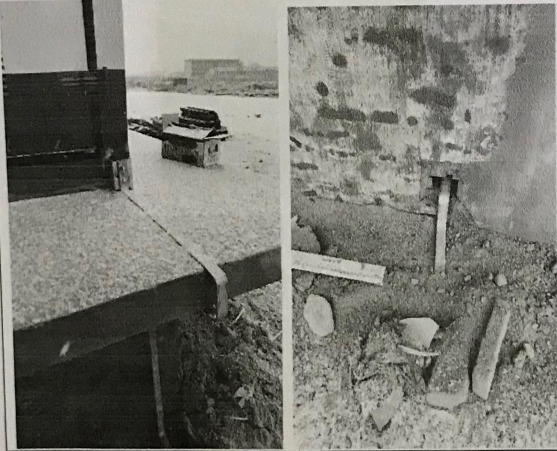
| 问题照片 | 问题详情 |
|---|---|
| | 设备接地未刷漆，基础底部洞口未进行封堵，要求尽快落实整改 |

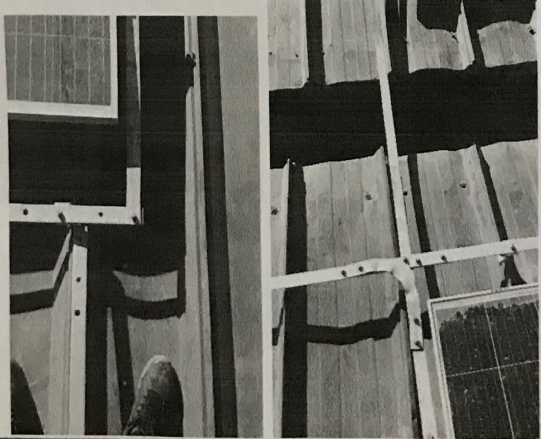
| 问题照片 | 问题详情 |
|---|---|
| | 光伏区接地环网未完善施工，个别已施工的接地扁钢搭接长度不符合规范要求。接地扁钢搭接标准：T字型直角应用三角搭接工艺，十字型直角应用对角搭接工艺。 |

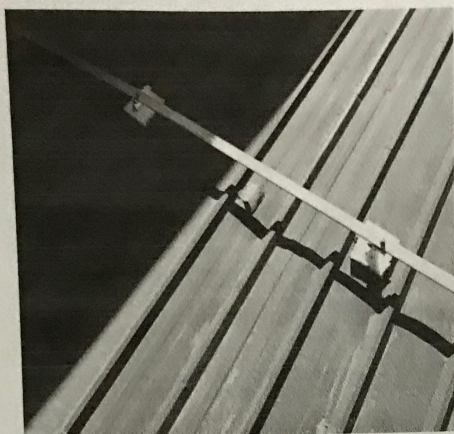
此处因屋面原因，夹具无法固定，接地扁钢未固定牢靠。

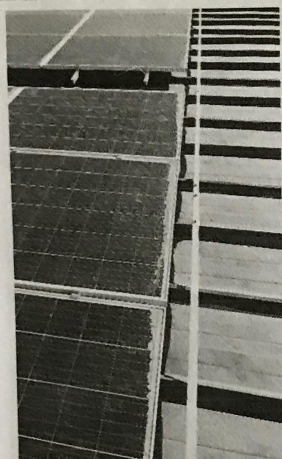
光伏板表面边缘处灰土较厚，存在遮挡，要求及时清洗。

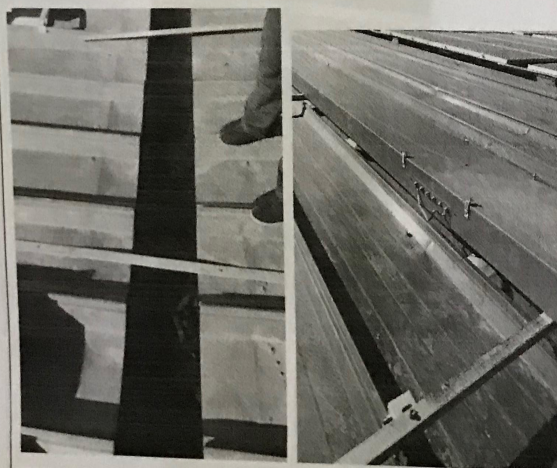
光伏板、电缆桥架下方有硬纸片等杂物，屋面排水沟内有杂物，在竣工验收前必须清理干净。

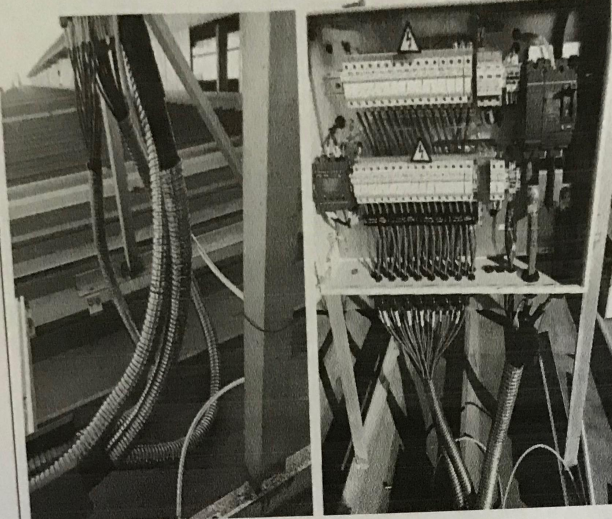
| | <p>汇流箱下方直流电缆套管规格不合且长度不够，防火封堵未完善。要求尽快更换合适套管，避免电缆裸露在外，防火封堵及时完善。</p> |

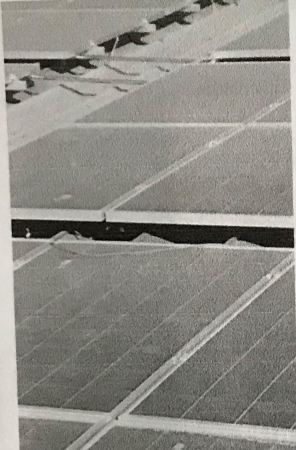
| | <p>一处 4mm<sup>2</sup> 线缆在组件上面，要求 4mm<sup>2</sup> 电缆在组件下方与横梁绑扎固定，整齐摆放，过道处需穿钢套管。</p> |

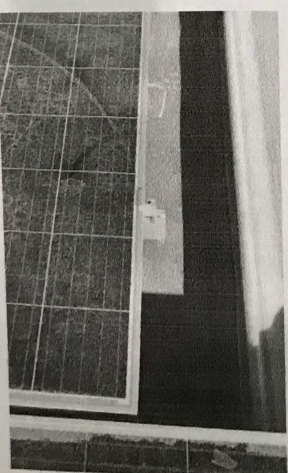
| | <p>在 1#屋面发现有组件接接地扁铁的黄绿接地线未进行连接，施工方应认真自检自查。</p> |

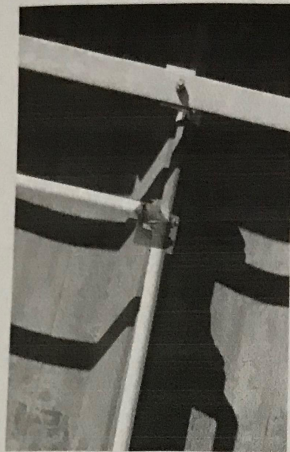
出电缆桥架的通讯线缆用 PVC  
套管易氧化。
