# 沙河市汉玻光伏发电有限公司 15MWp 屋顶 光伏发电项目

## 监 理 初 检 报 告

# 监理初验缺陷整改反馈表

## 监理初检问题清单

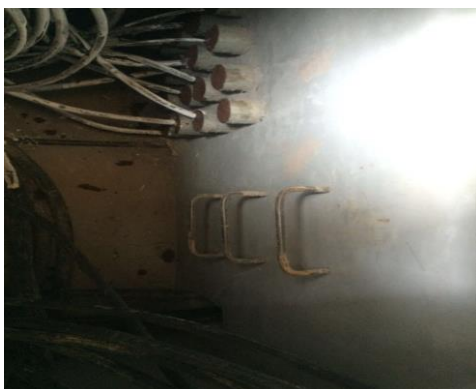
- 1、箱逆变箱体未固定；
- 2、防火封堵不符合规范。
- 3、场内土方回填不规范未分层压实且土方回填不平整。
- 4、逆变返沿过高逆变后门打不开。
- 5、箱变周围树木影响开关门。
- 6、箱逆变与基础结合处未做防水处理。
- 7、箱逆变基础内电缆较乱未整理。

12、箱逆变基础内电缆较乱未整理。

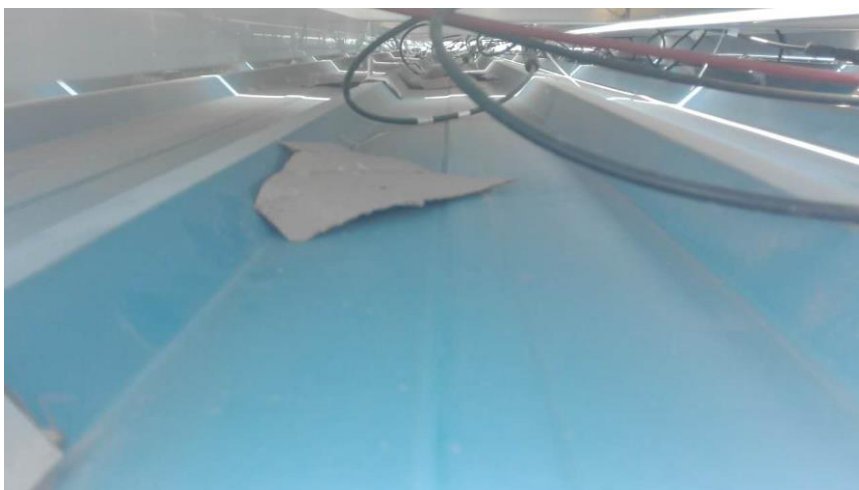
13、屋面施工残留纸片未清理干净。

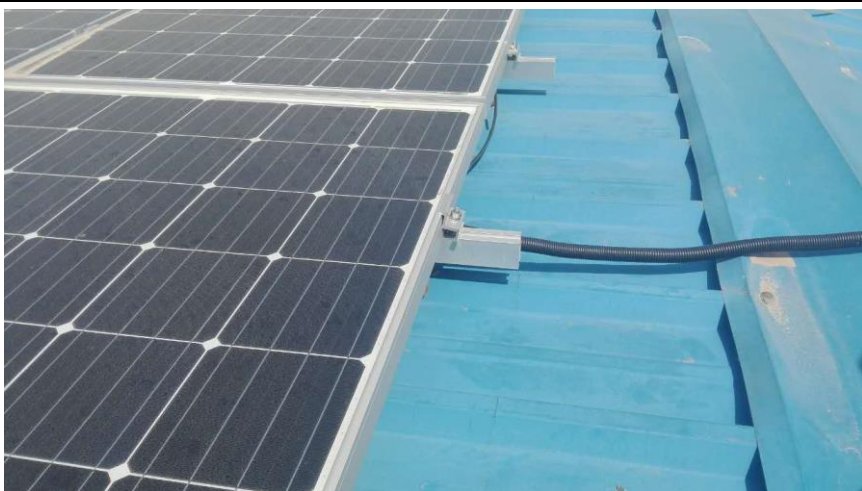
16、屋面组件边压安装不牢固，存在 40 边压。

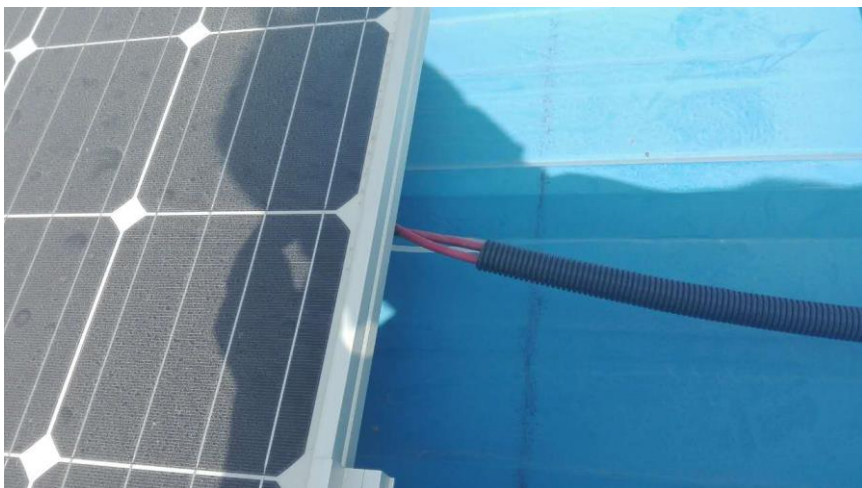
17、屋面部分电缆保护软管保护不到位。

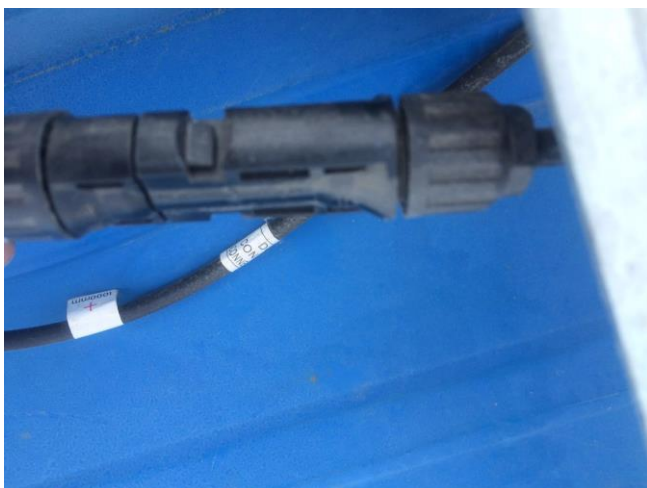
18、屋面部分 MC4 接头紧固不到位。

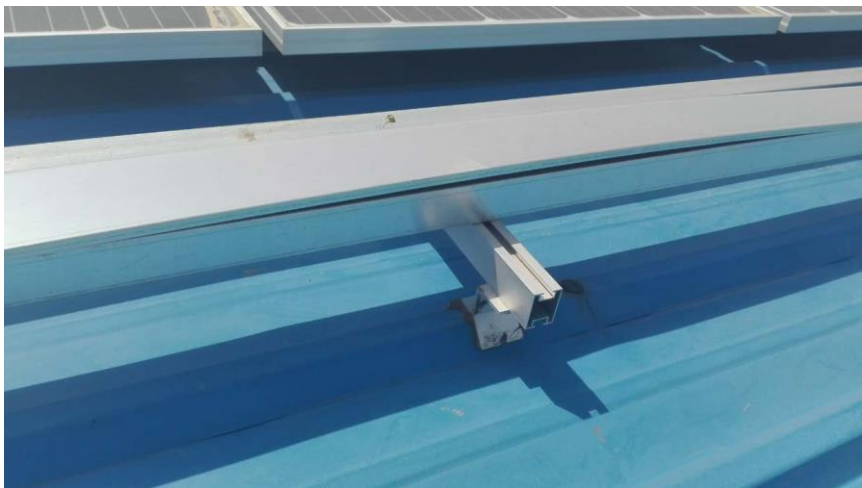
19、屋面电缆桥架盖板个别固定不牢固。

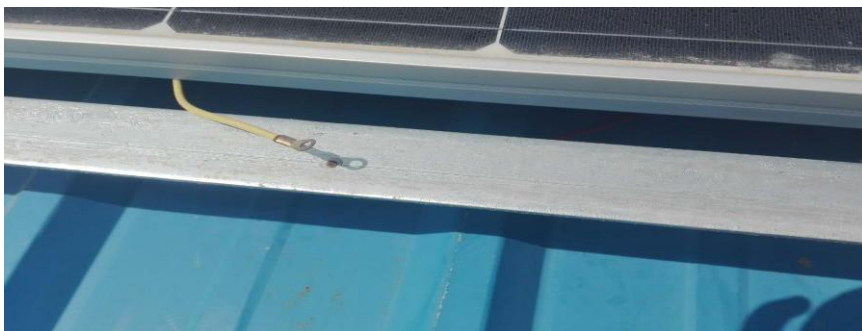
20、屋面组件接地与接地扁钢跨接不牢固；

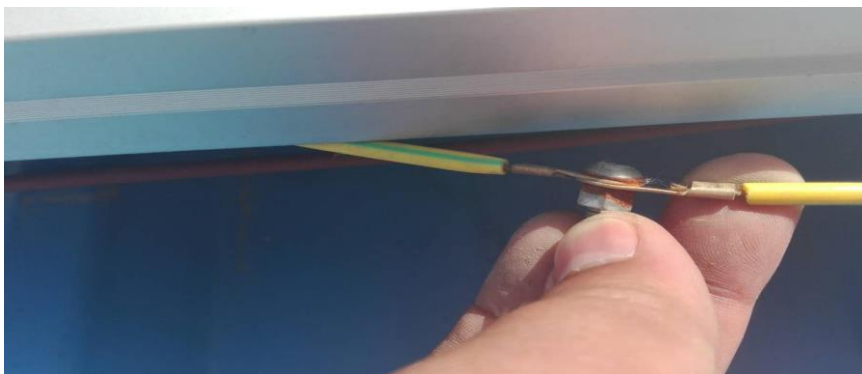
21、屋面组件接地线搭接用螺丝生锈（图纸要求所有铁件需镀锌处理）。
