合肥创新川润光伏科技有限公司 1.5MW 分 布式光伏发电项目 监理初检报告

合肥创新川润光伏科技有限公司 1.5MW 分布式光伏发电项目监理项目部

2018 年 03 月

监理初检问题清单

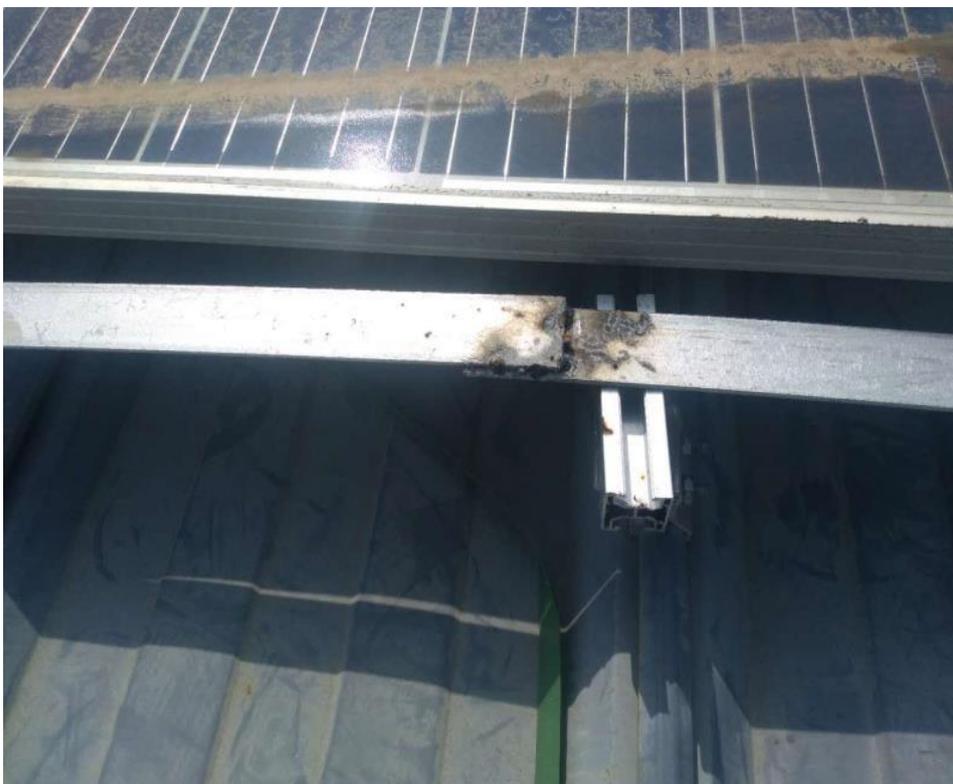
- 8、一次舱、二次舱、开关站、箱变箱体局部防火封堵不符合规范。
- 9、一次舱、二次舱、开关站、箱变场内土方回填不规范未分层压实且土方回填不平整。
- 10、一次舱、二次舱、开关站、箱变基础槽钢未除锈防腐。
- 11、一次舱、二次舱、开关站、箱变百叶窗未安装。
- 12、接地扁铁焊接未满焊、搭接长度达不到要求。

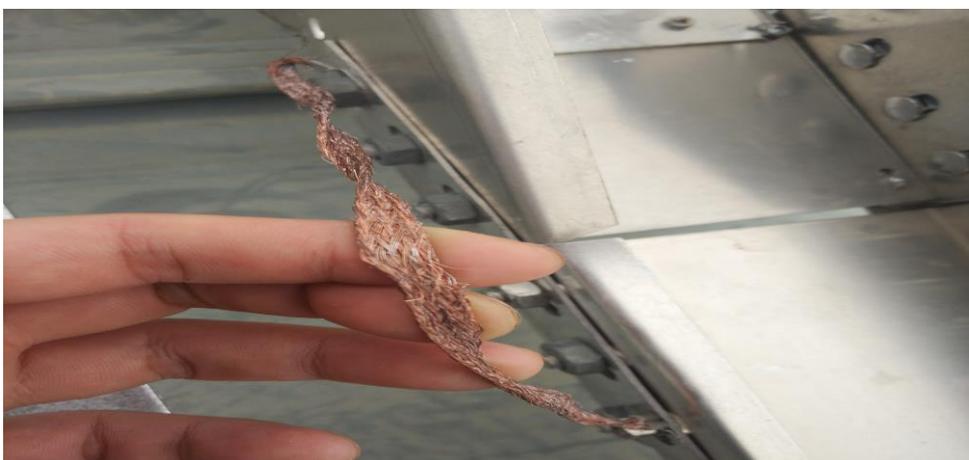
- 13、桥架之间的接地跨接线未劣质工程材料。

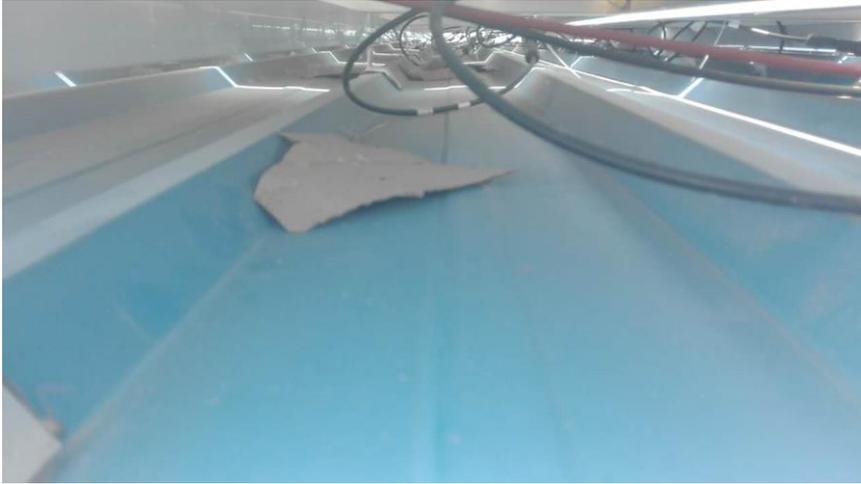
- 14、箱逆变与基础结合处未做防水处理。
- 15、施工人员私自把工程材料组件（1144 块）进行打孔。
- 16、箱逆变基础内电缆较乱未整理。
- 17、屋面施工残留纸片未清理干净。

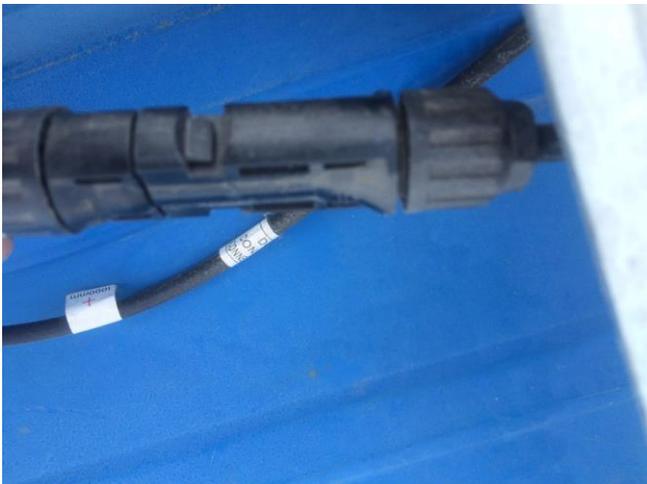
- 18、屋面接地未做接地电阻实验。
- 19、屋面组件未按照图纸要求两端接地。
- 20、屋面组件边压安装不牢固。
- 21、箱变基础内、电缆沟内有大量积水。
- 22、屋面部分电缆保护软管保护不到位。
- 23、屋面部分 MC4 接头紧固不到位。

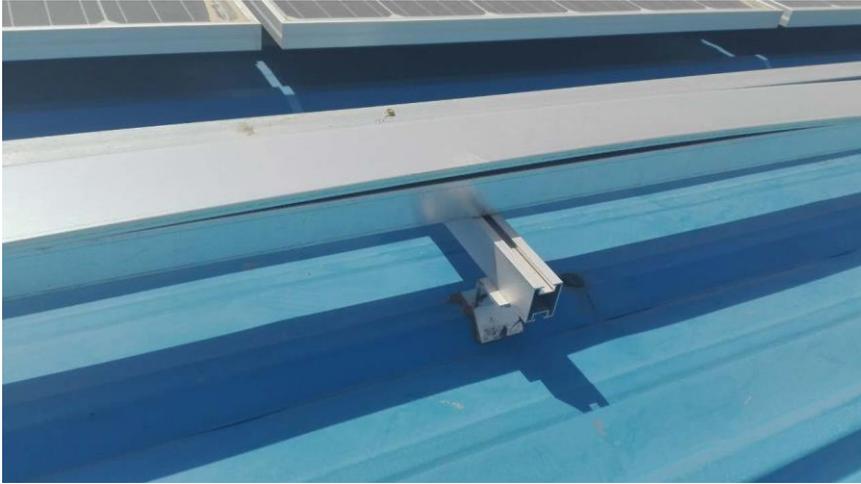
24、屋面电缆桥架盖板个别固定不牢固。

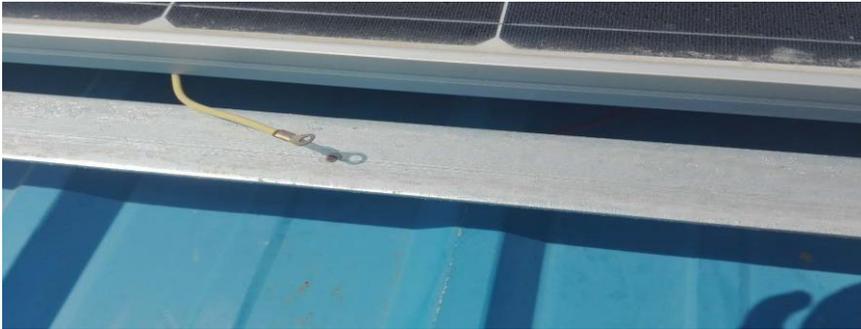
25、屋面组件接地与接地扁钢跨接不牢固；

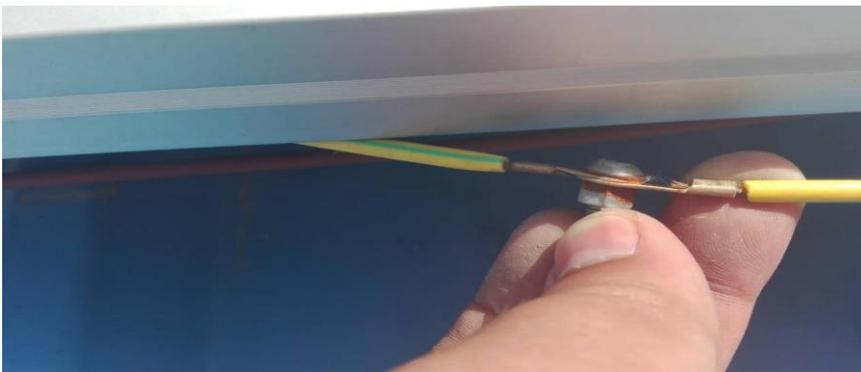
26、屋面组件接地线搭接用螺丝生锈（图纸要求所有铁件需镀锌处理）。

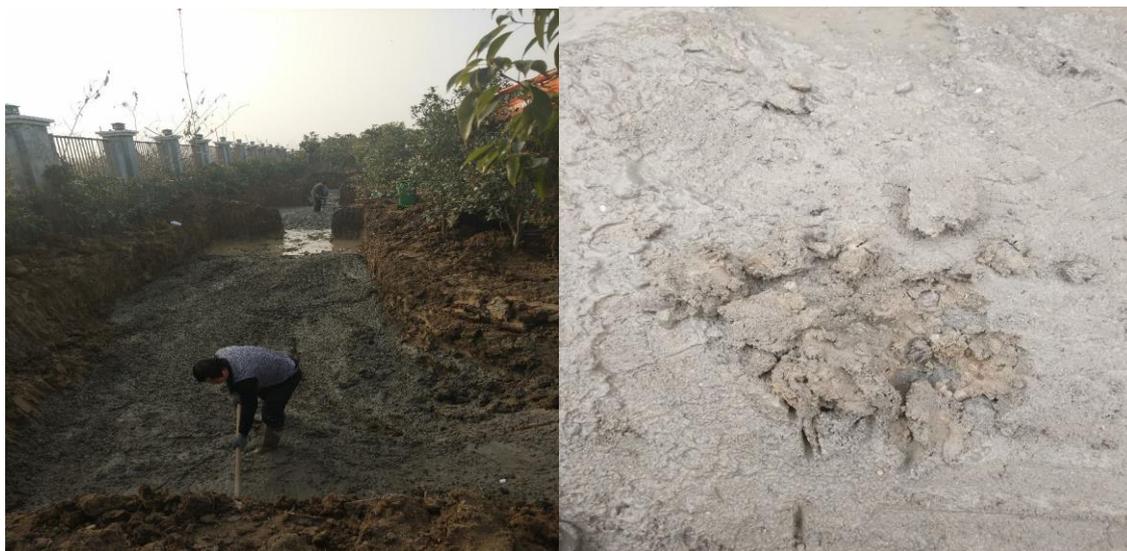
32、箱变基础垫层浇筑前未清理基坑内渗水，混凝土拌合泥浆，存在严重质量问题
