# 市中区齐村镇 20MWP 单晶高效农业光伏发电 电站项（一期 10WMP 工程）

## 监 理 初 检 报 告

## 监理初检问题清单

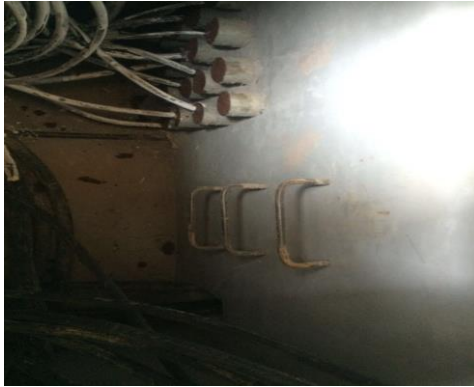
10、箱逆变基础内电缆较乱未整理。

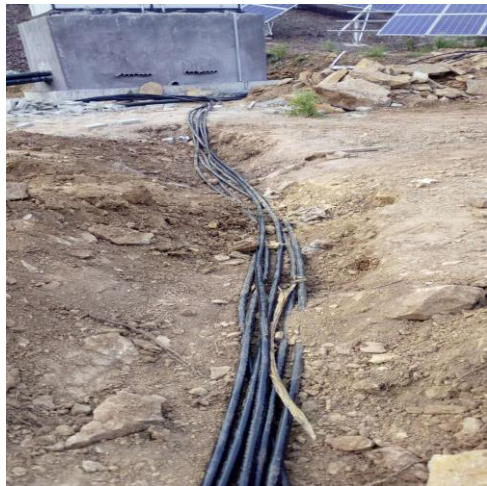
13、地面过路电缆未穿镀锌管。

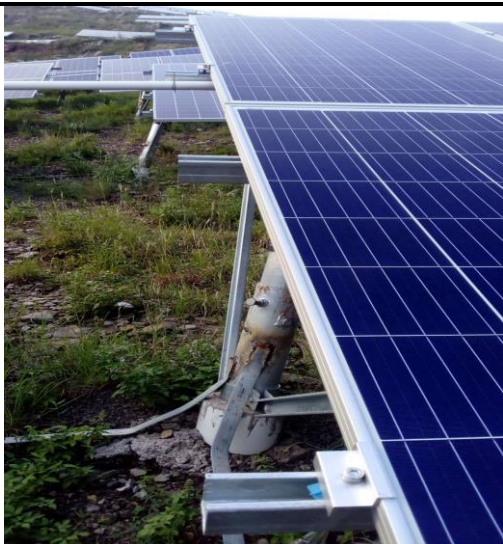
- 1、地面施工残留纸片未清理干净。
- 2、地面接地未做接地电阻实验。
- 3、地面组件未按照图纸要求两端接地。
- 4、地面组件边压安装不牢固，存在 40 边压。
- 5、地面部分电缆保护软管保护不到位。
- 6、地面部分 MC4 接头紧固不到位。
- 7、地面电缆桥架盖板个别固定不牢固。
- 8、地面组件接地与接地扁钢跨接不牢固；

16、地面组件边压安装不牢固，存在缺失现象。

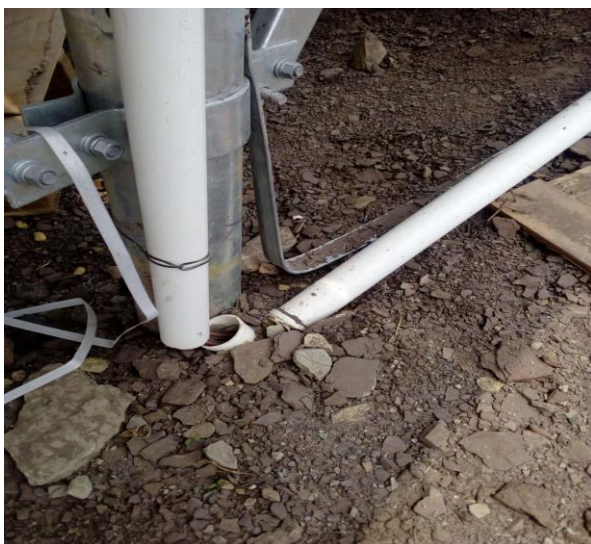
17、地面部分电缆保护不到位。

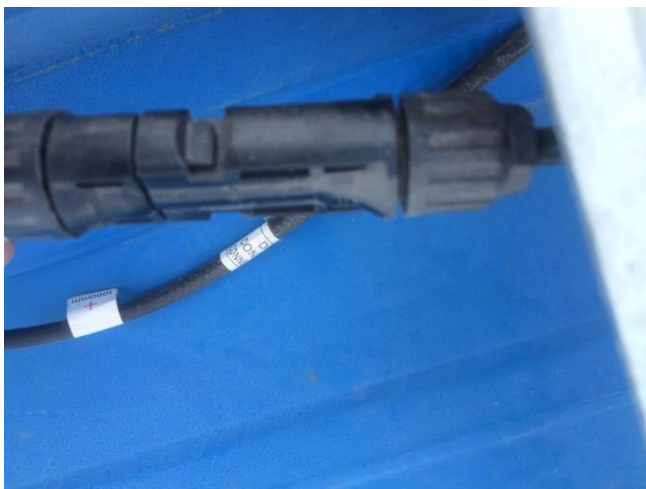
18、地面部分 MC4 接头紧固不到位。

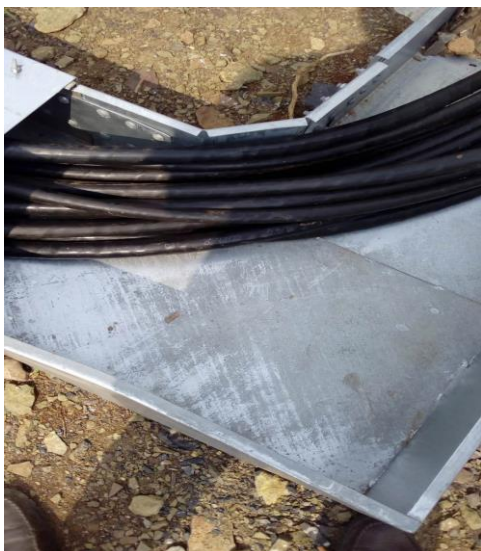
19、地面电缆桥架拐弯处未采取保护措施。

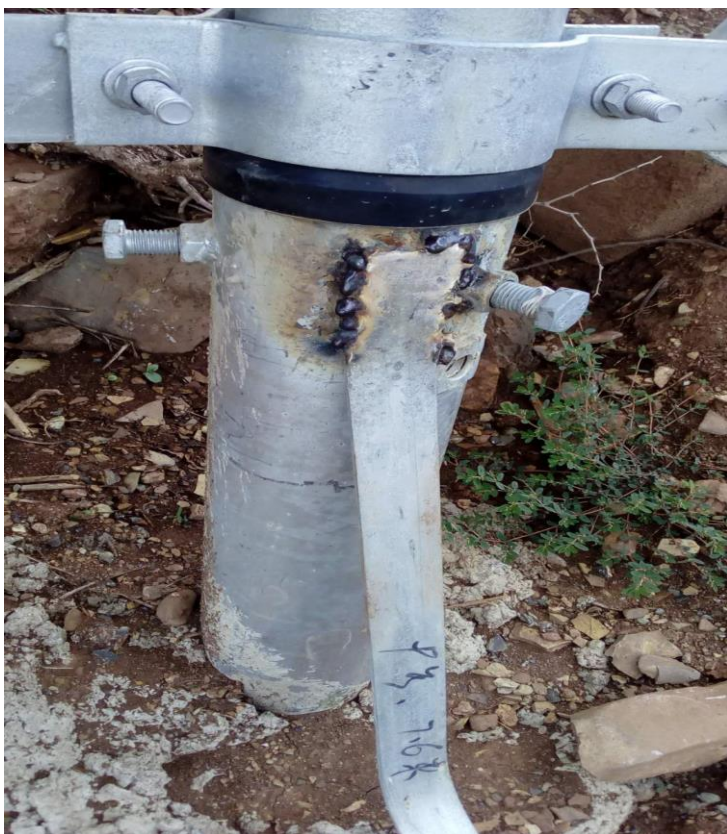
20、地面接地扁钢搭接长度不够；

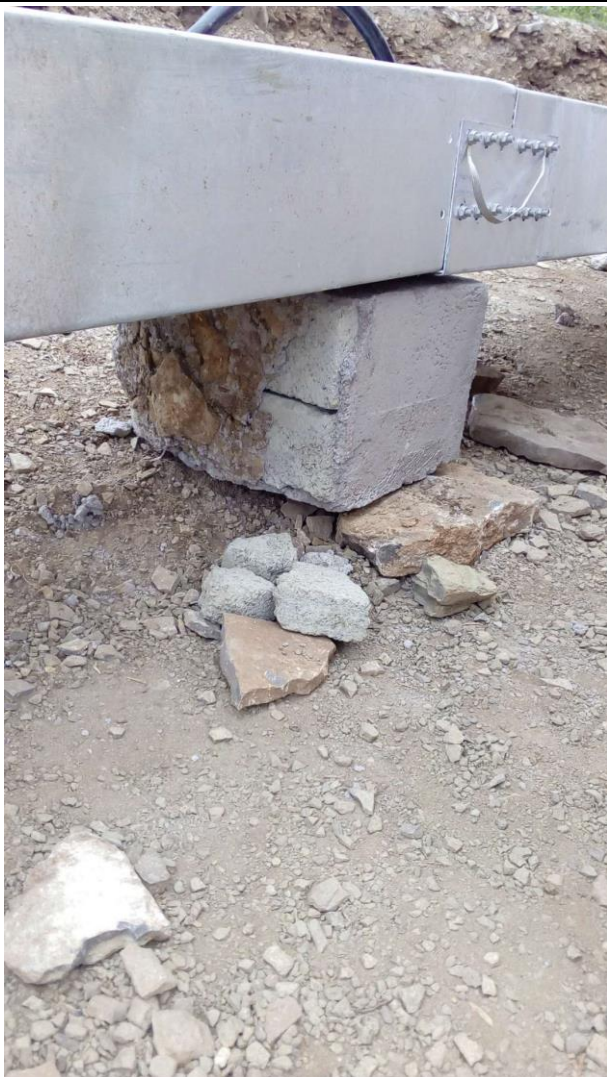
21、地面桥架基础不符合要求。
