# 江苏腾盛纺织 5MWp 光伏发电项目 监 理 初 检 报 告

江苏腾盛纺织 5MWp 光伏发电项目监理部

# 中间验收监理初验缺陷整改反馈表

## 监理初检问题清单

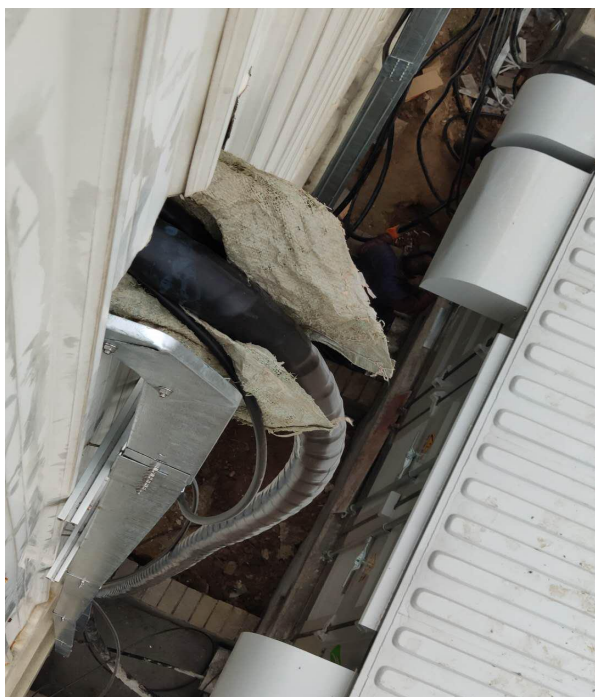
- 1、走道班螺栓过短。
- 2、下墙桥架转弯半径不足。
- 3、屋面垃圾未清理，排水沟未清理，有烟头。
- 4、汇流箱直流电缆接线垃圾未清理。
- 5、桥架转弯处不规范，及未做电缆保护。
- 6、穿线管口未做钝化处理。
- 7、汇流箱支架铁屑未清理导致屋面生锈。

**以上问题由总承包项目部接到通知后立即整改，对施工资料进行自查，整改完成后报监理项目部复查。**
