## 工程质量中间验收申请表

工程名称：南京拜腾汽车一期 15MW 分布式项目

# 南京拜腾汽车一期 15MW 分布式项目 监 理 初 检 报 告

# 中间验收监理初验缺陷整改反馈表

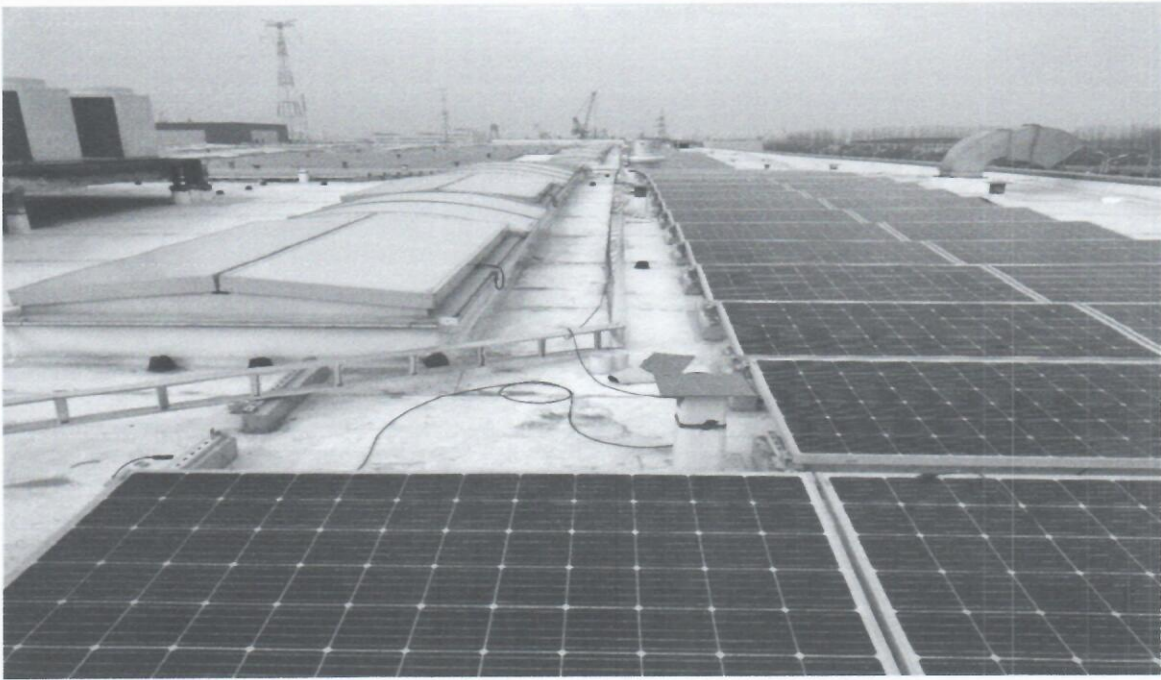
1、电缆桥架未摆放到位

以上问题由总承包项目部接到通知后立即整改，对施工资料进行自查，整改完成后报监理项目部复查。

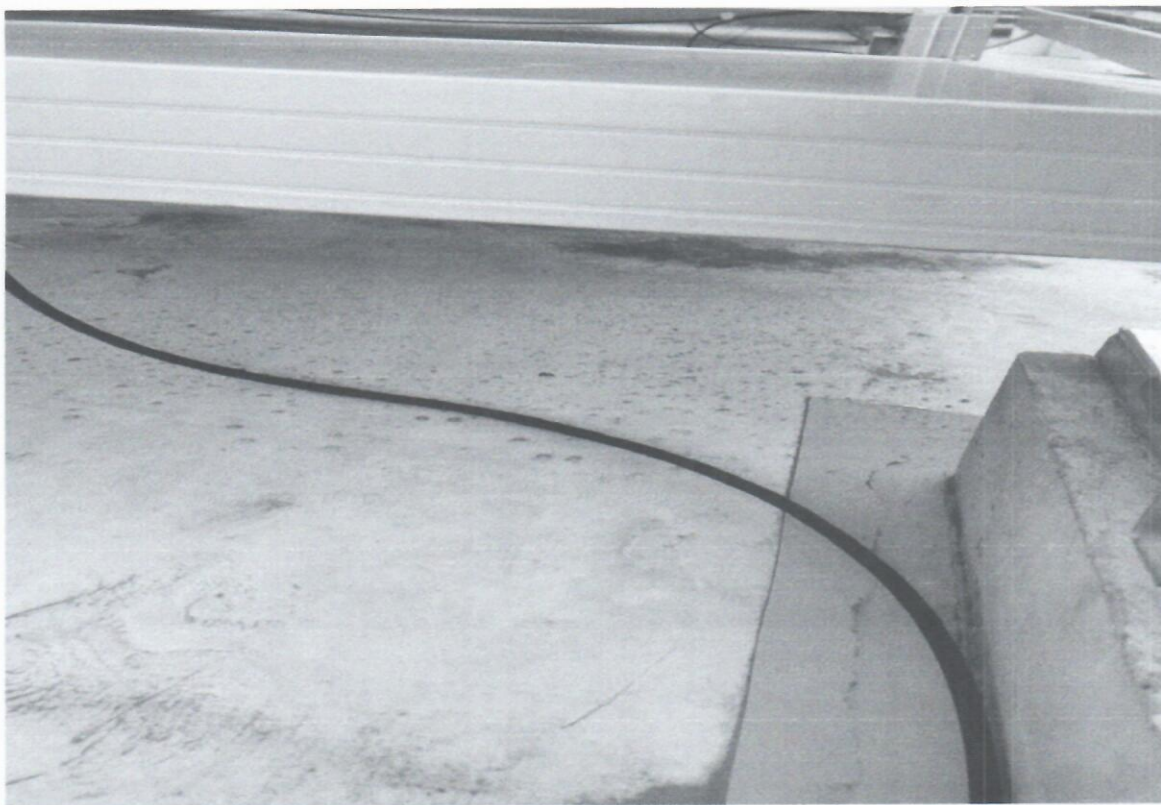
2、组件背后串线未绑扎固定

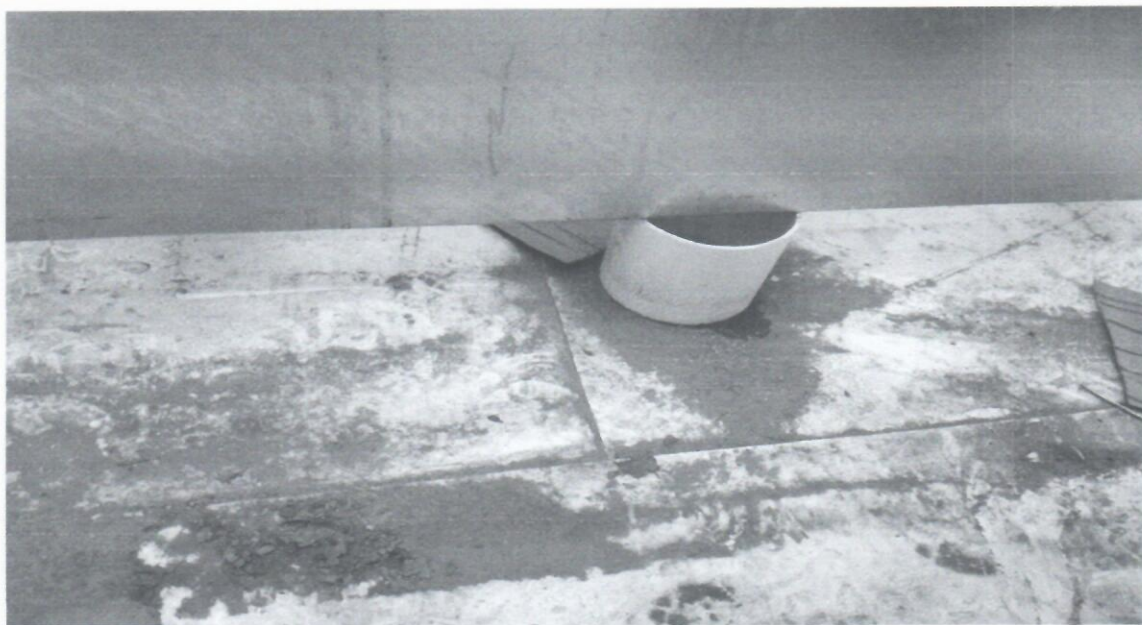
3、电缆桥架底部未粘贴 PVC 卷材

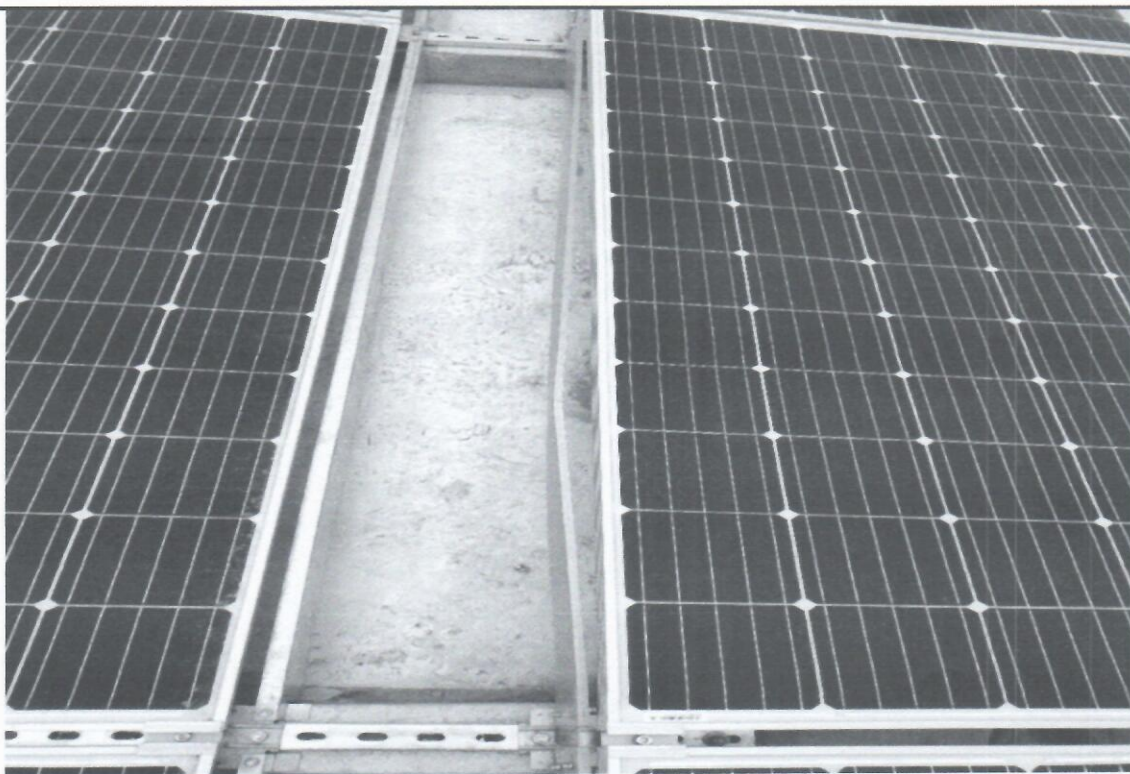
4、挡风板安装不到位

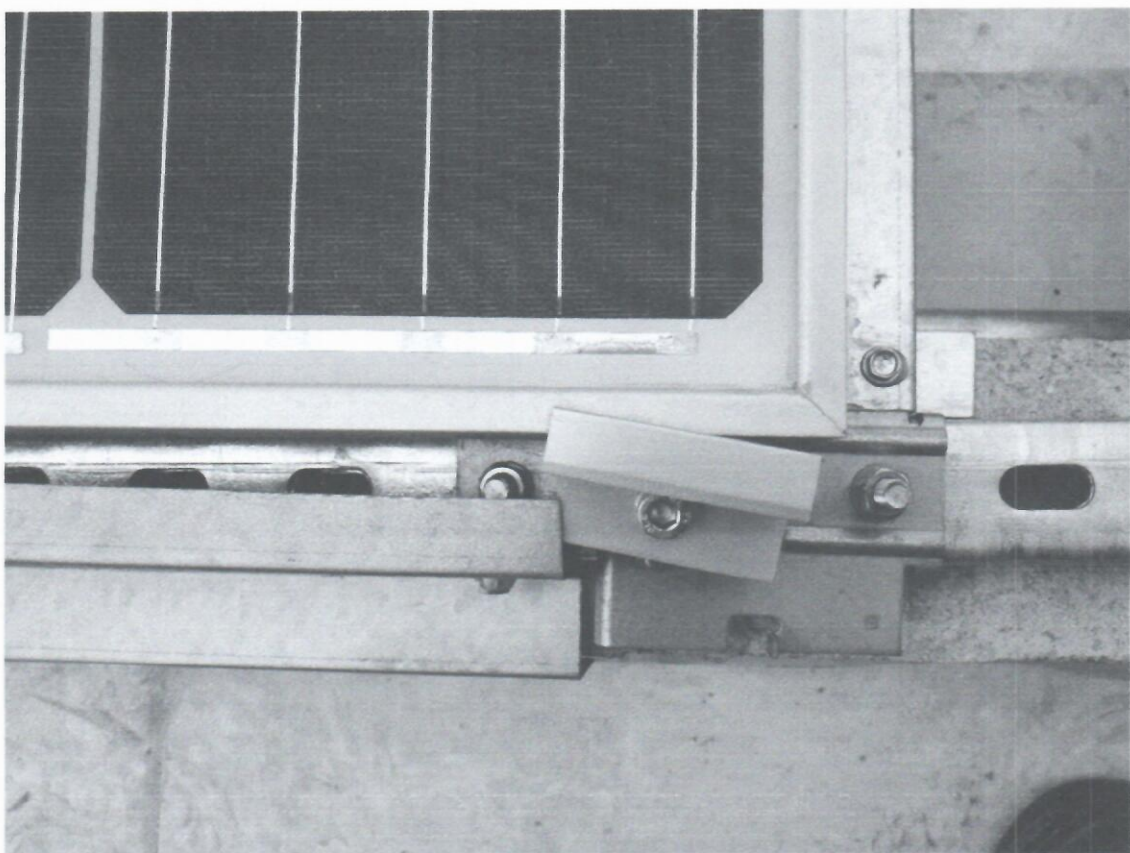
5、组件支架备重安装有偏差，紧固不到位

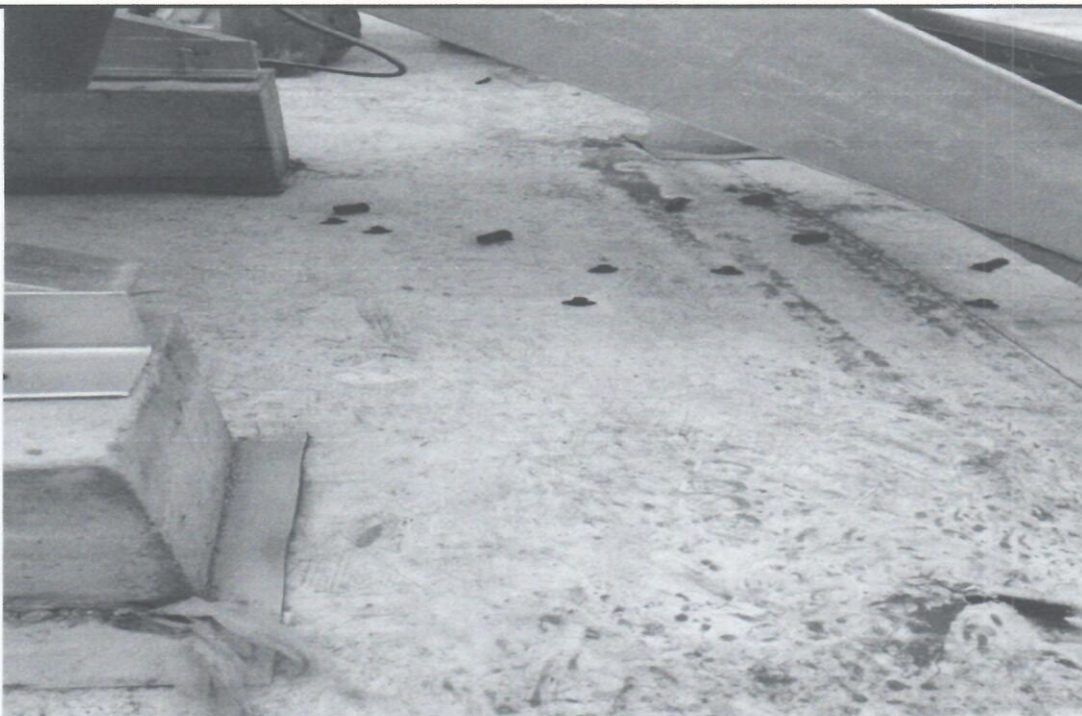
6、施工剩余垃圾未清理

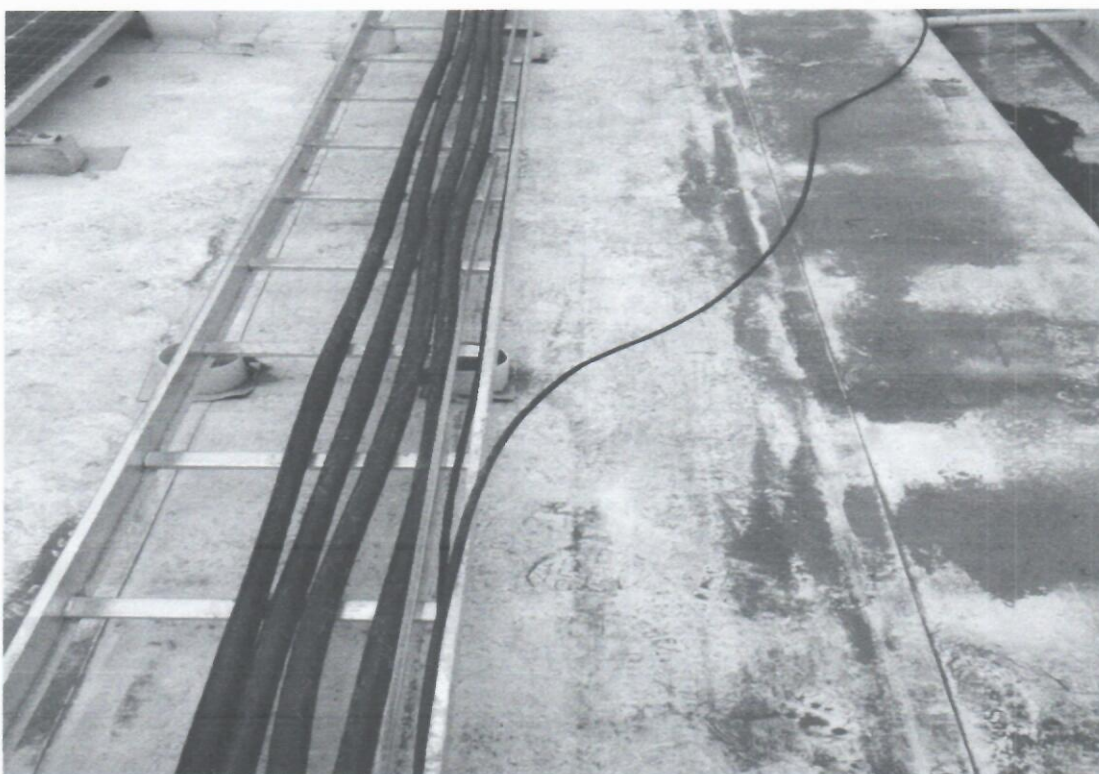
7、桥架内电缆摆放不到位

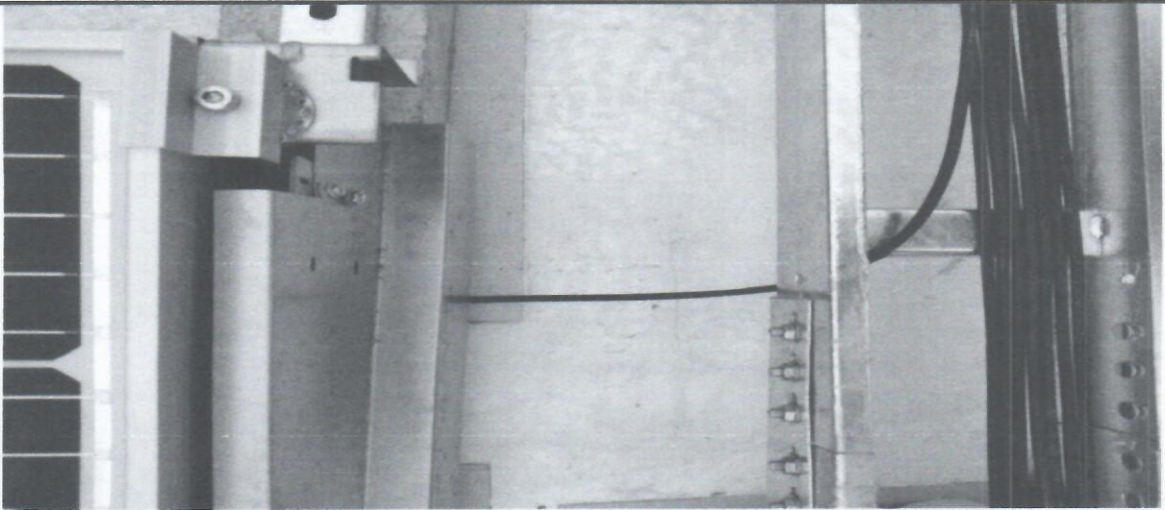
8、光伏汇线未按照要求套管
