监理复验整改清单

工 程 名 称	崇礼区 9、28 个村级光伏扶贫电站项目
建 设 单 位	张家口崇礼区城镇建设发展有限公司
运 维 单 位	张家口崇礼区城发新能源有限公司
监 理 单 位	常州正衡电力工程监理有限公司
施工单位（一标段）	山东军辉建设集团有限公司
设计单位（一标段）	河北冀电电力工程设计咨询有限公司
参加复验人员	建设单位：张贵成 运维单位：李长城 乔占虎 杨海博 监理单位：贲振军 施工单位：张建峰
复验时间	2020 年 04 月 28 日

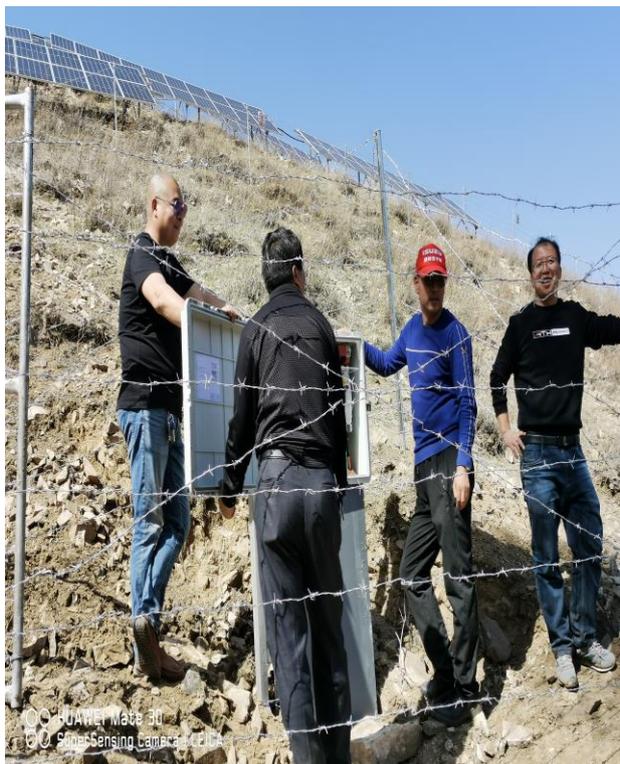
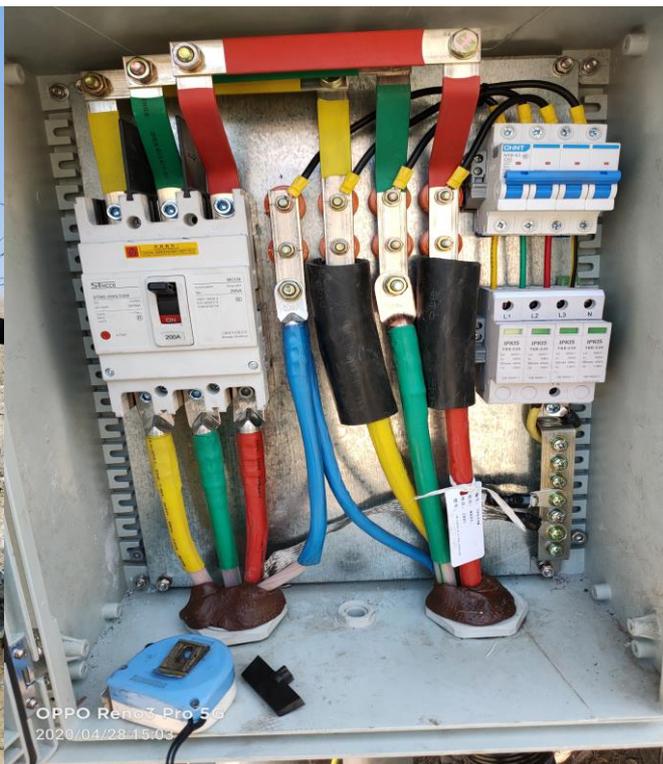
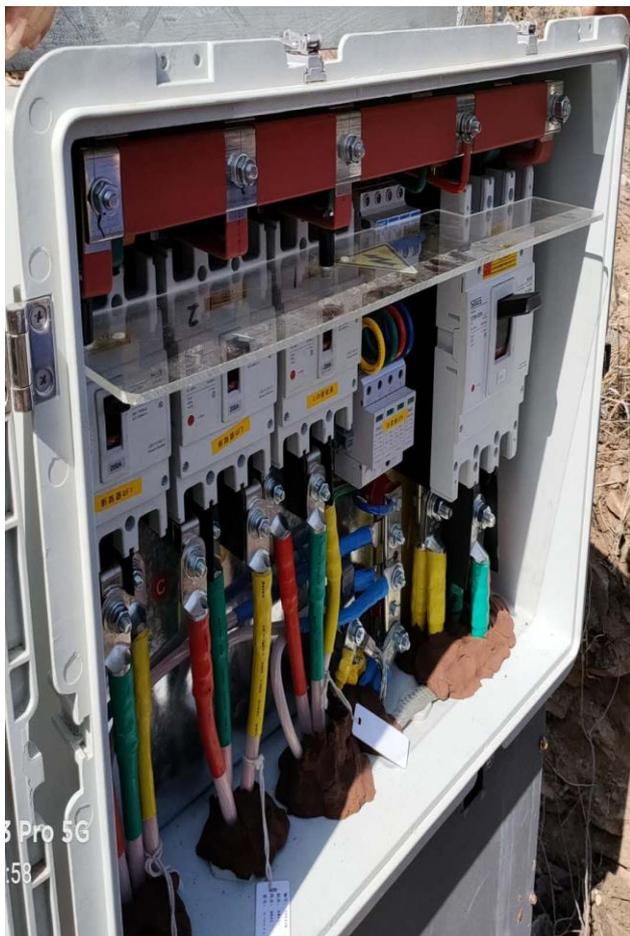
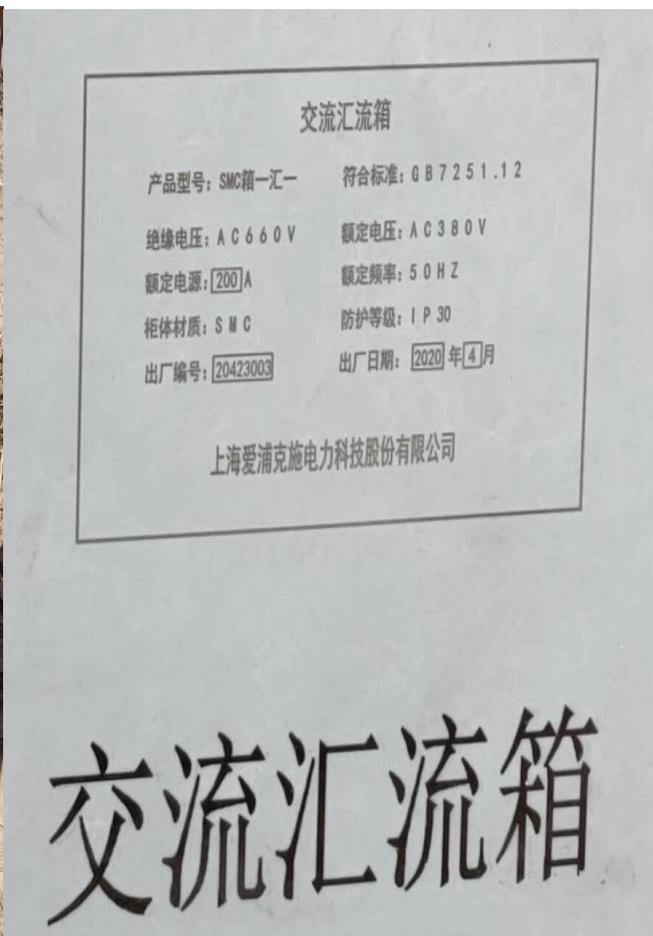
三道沟电站汇流箱外观尺寸、柜体防护等级、断路器型号不符合设计要求，详见设计图纸 JD-F-1905Z-D07；近期运维单位在巡查时发现个别电站存在断路器烧毁现象，建议把型号 200A 的断路器更换为型号 225A 的断路器（国标一线品牌）

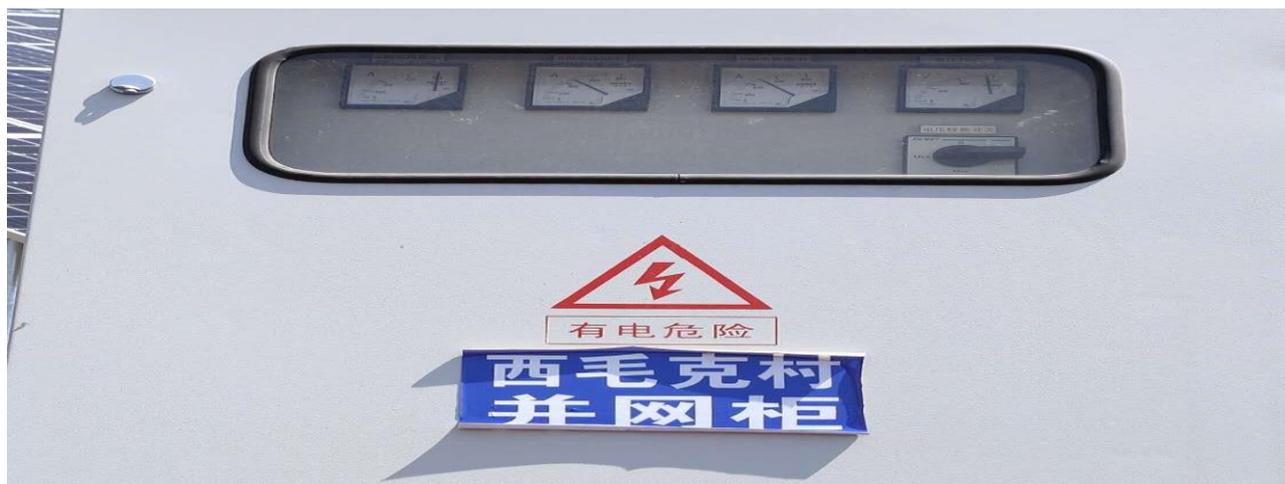
更换并网柜标识

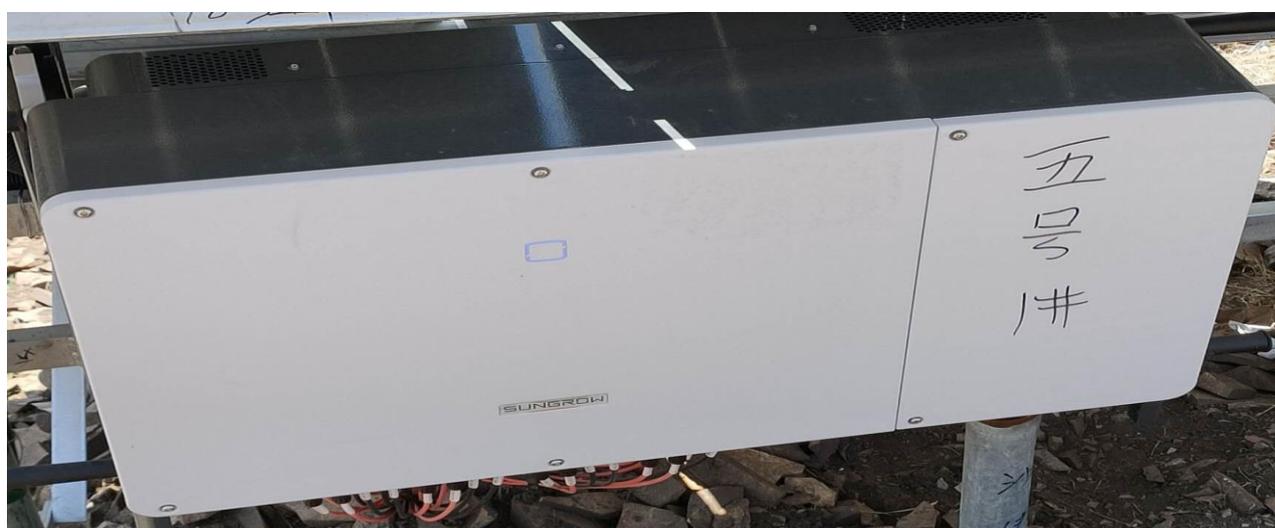
逆变器无标识

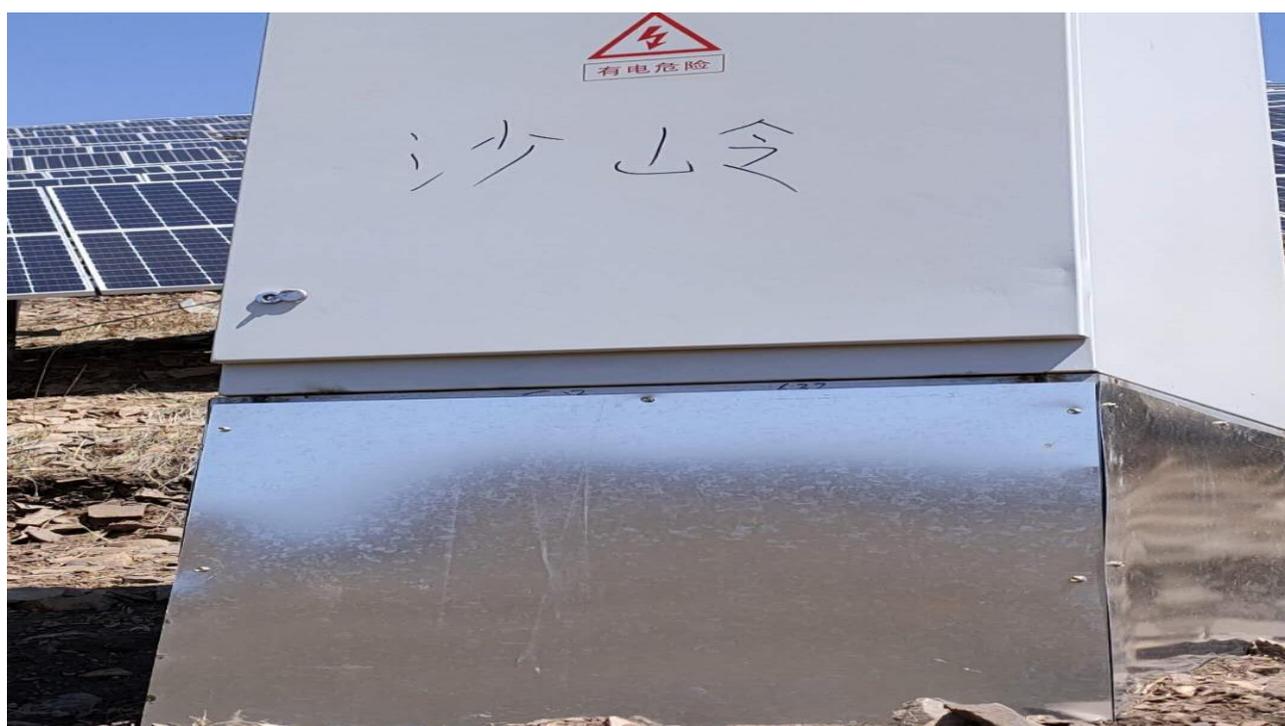
并网柜基础不符合设计要求（详见图纸 JD-F1905Z-T0101）

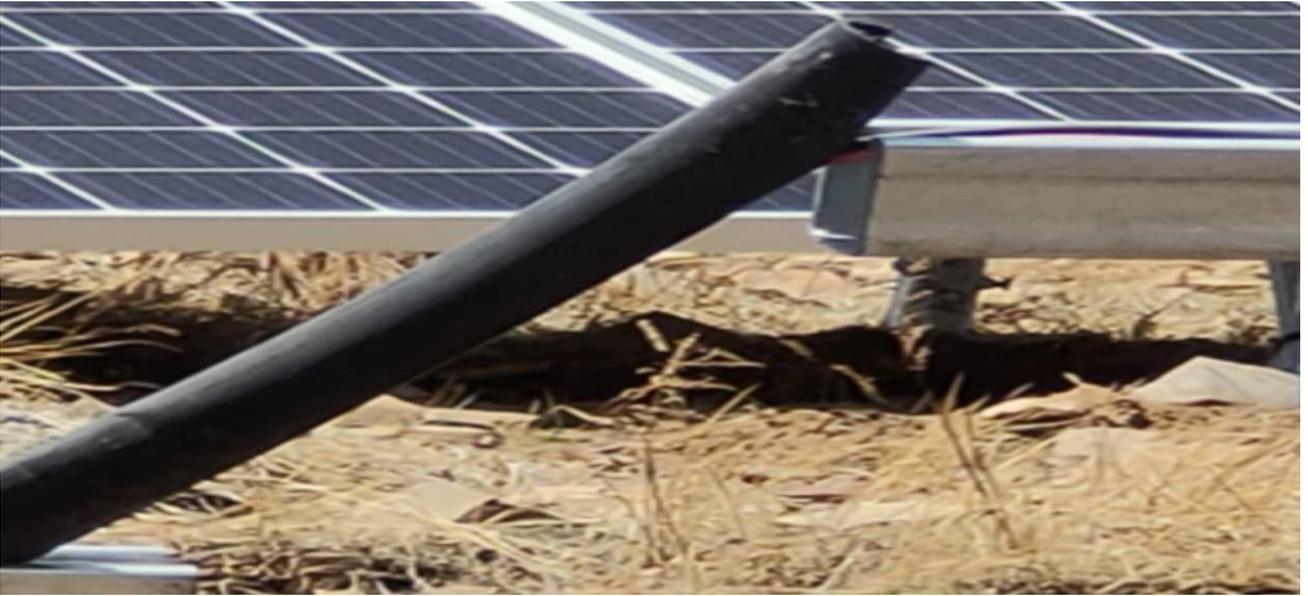
PE穿线管安装不规范

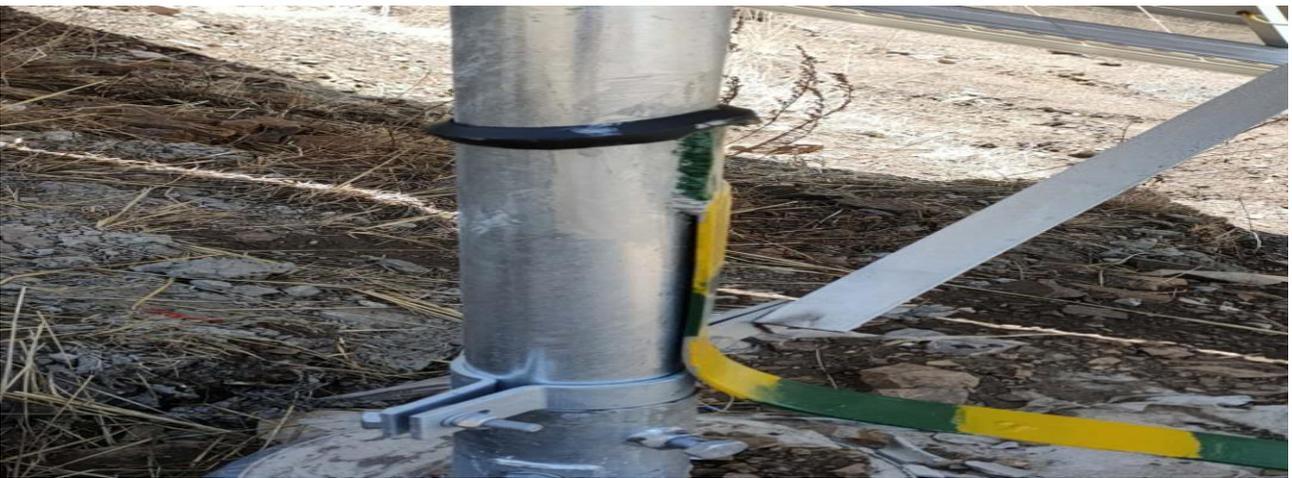
密封圈未安装到位

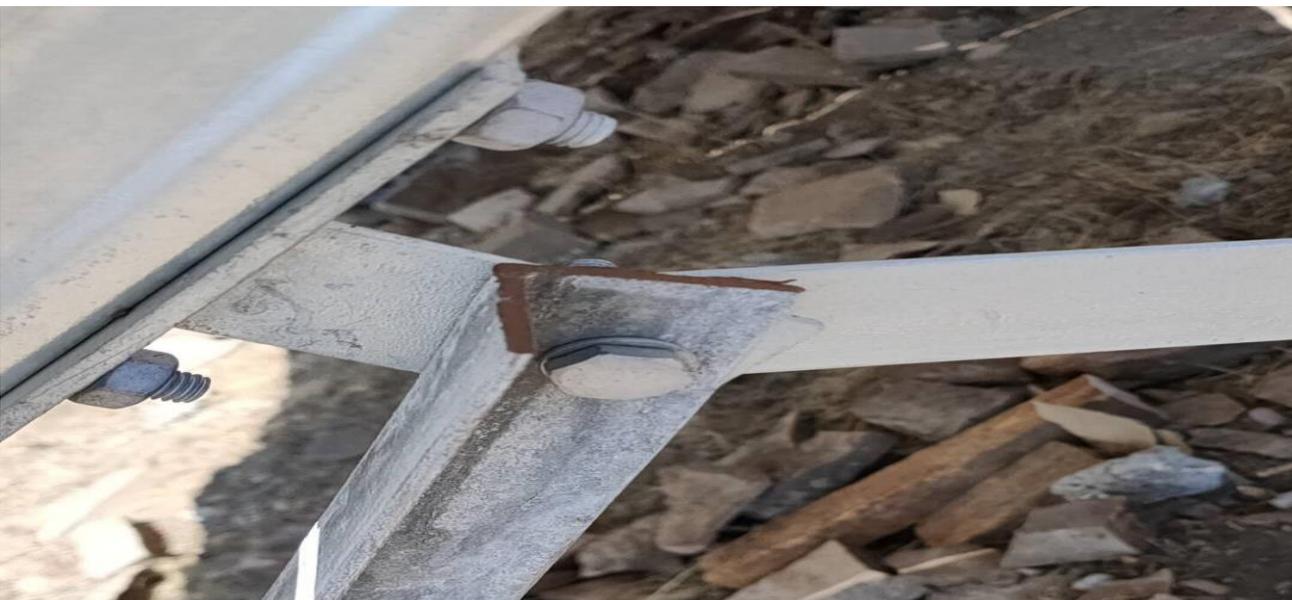
角钢断面未做防腐

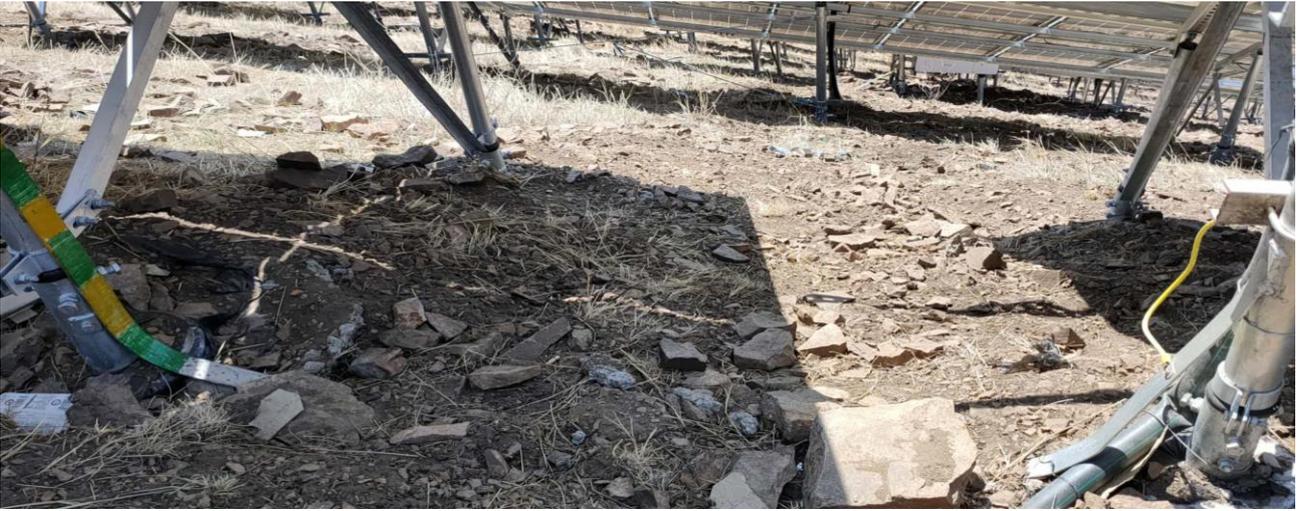
防雷接地扁钢黄绿漆漏刷

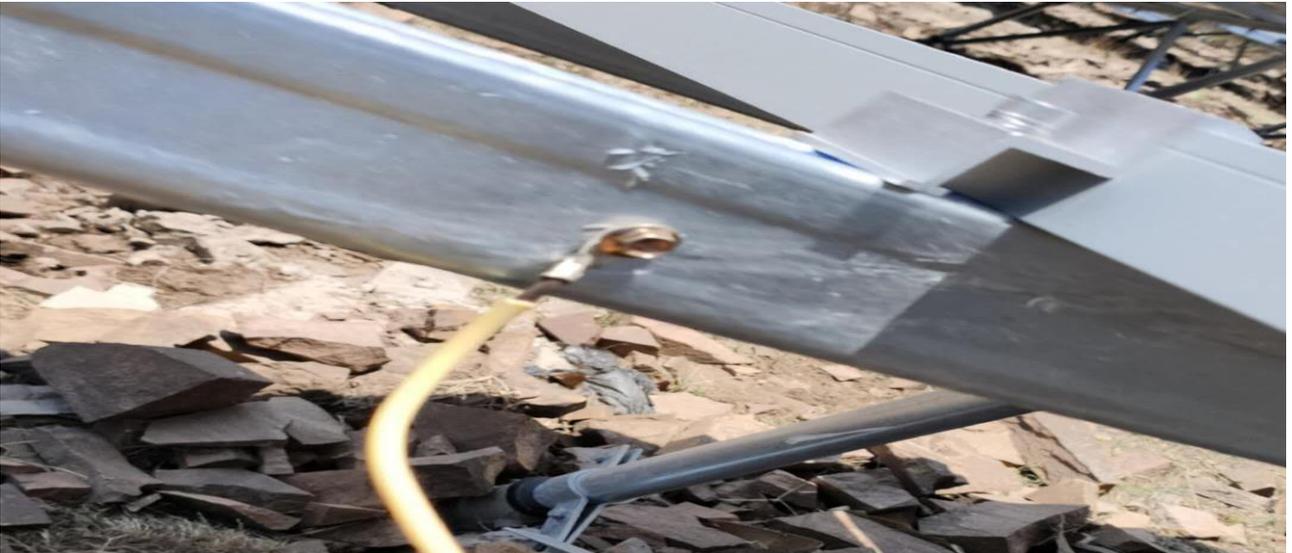
接地线松动

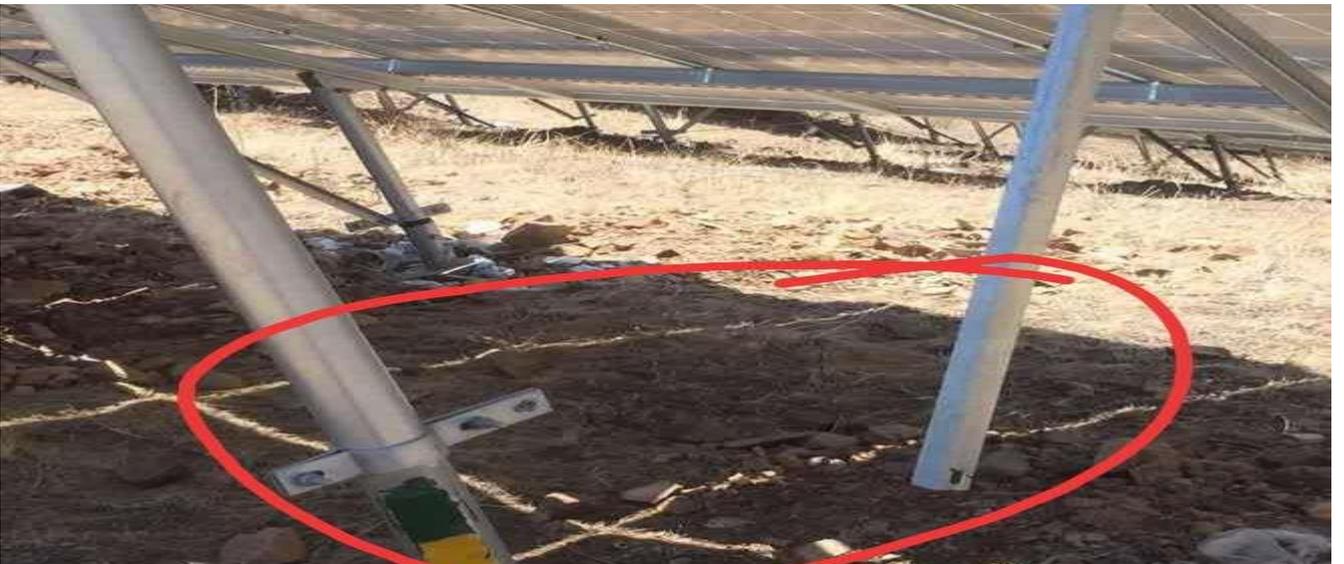
支架斜撑角钢未安装螺栓

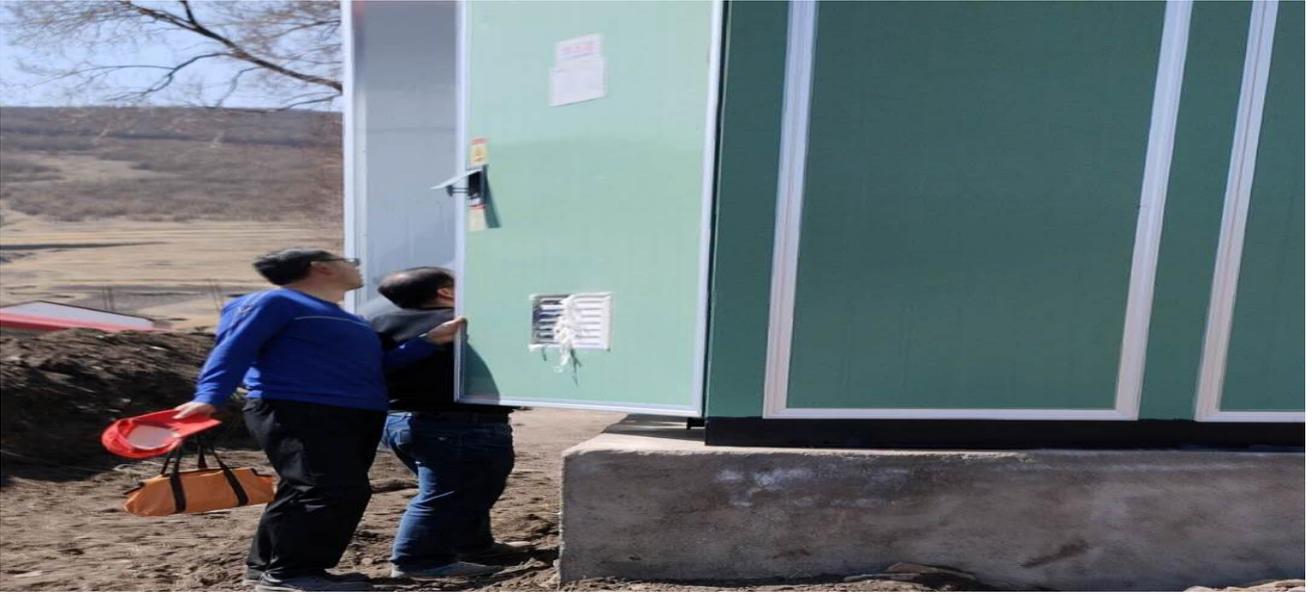
箱变内没有配备灭火器

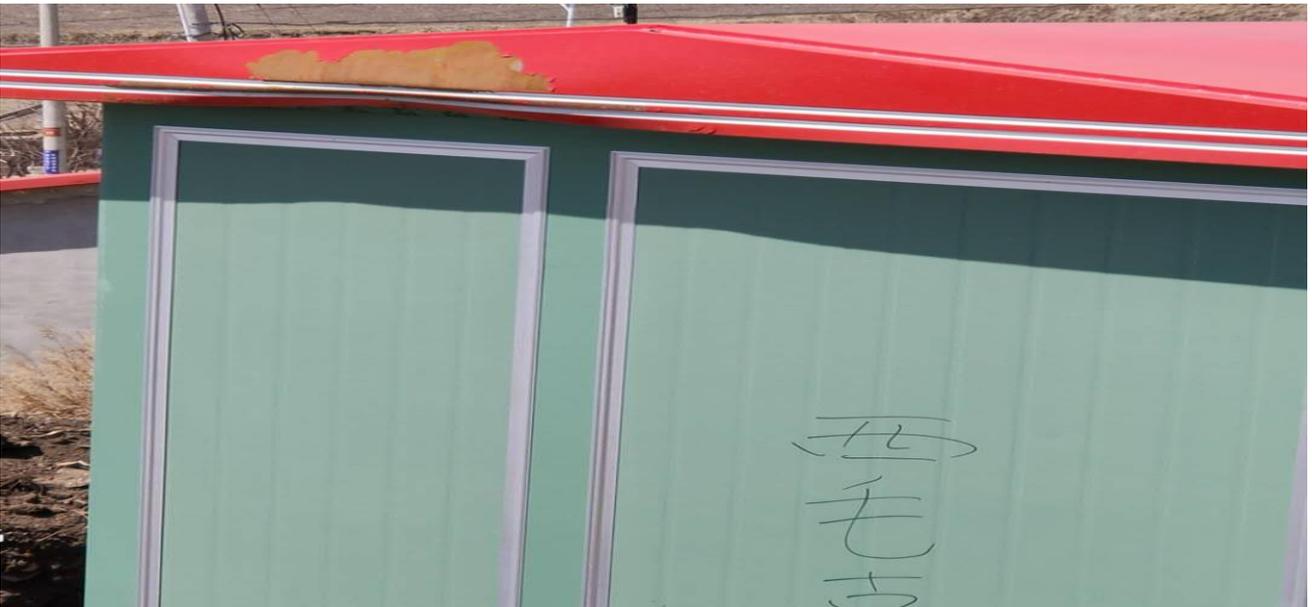
箱变外观破损无标识

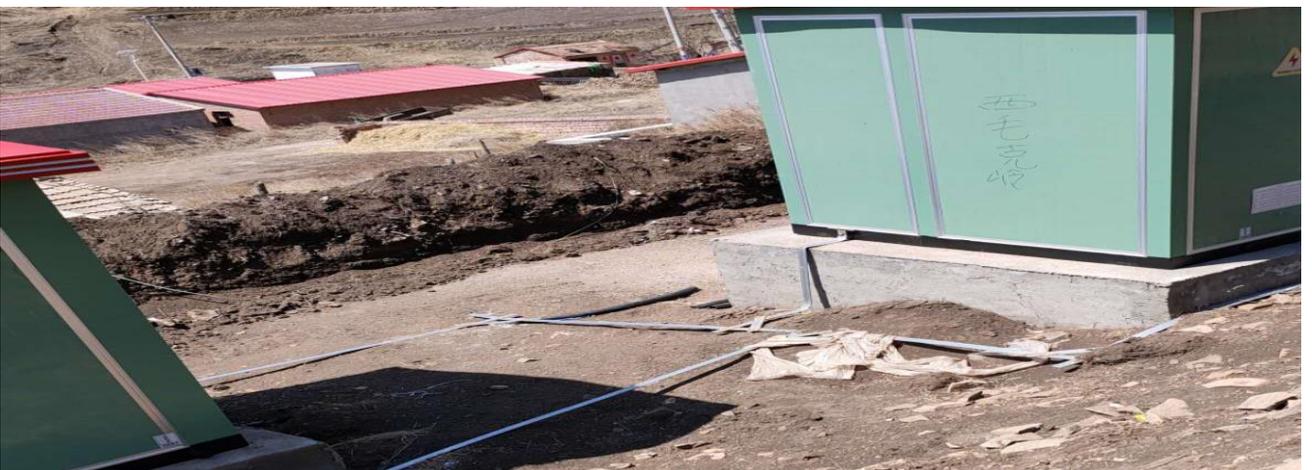
防雷接地扁钢没有做防腐、没有回填、直埋电缆无指示桩

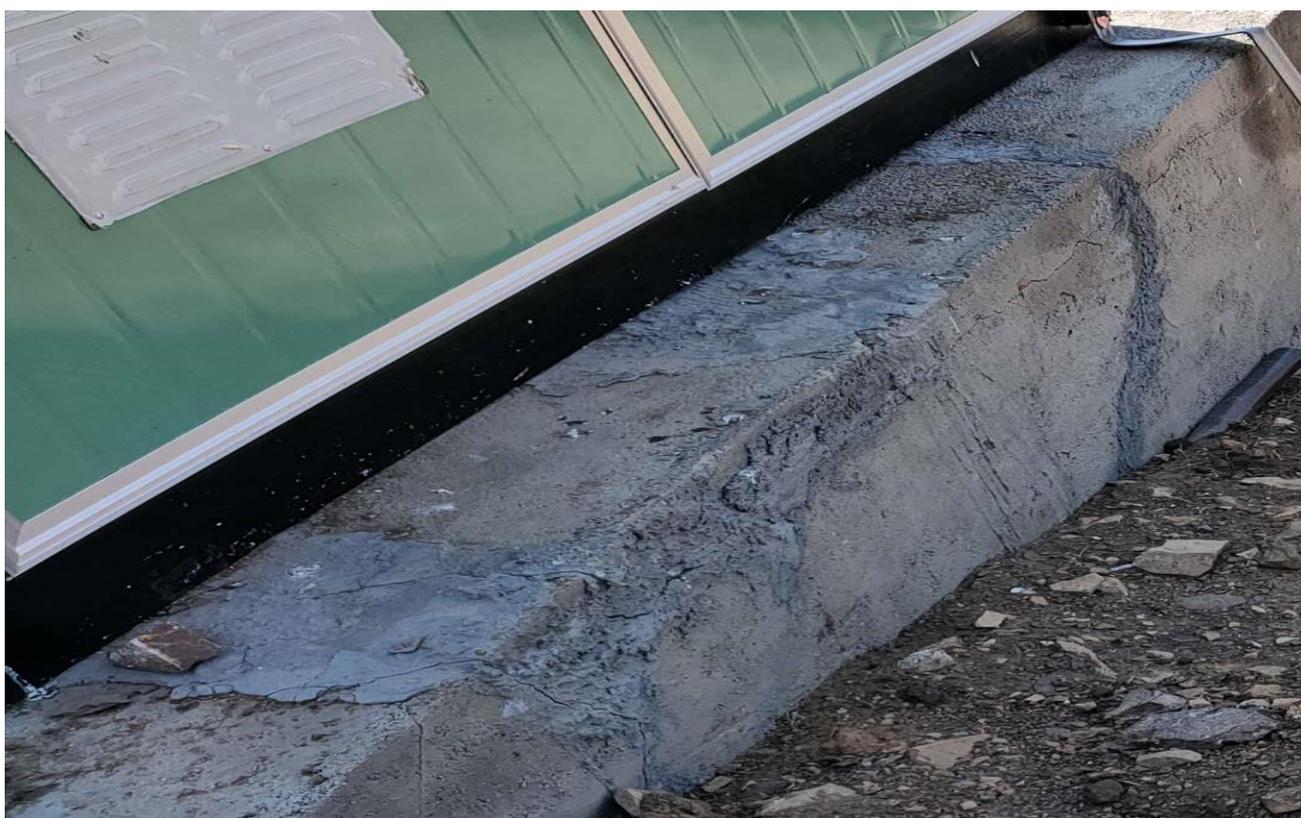
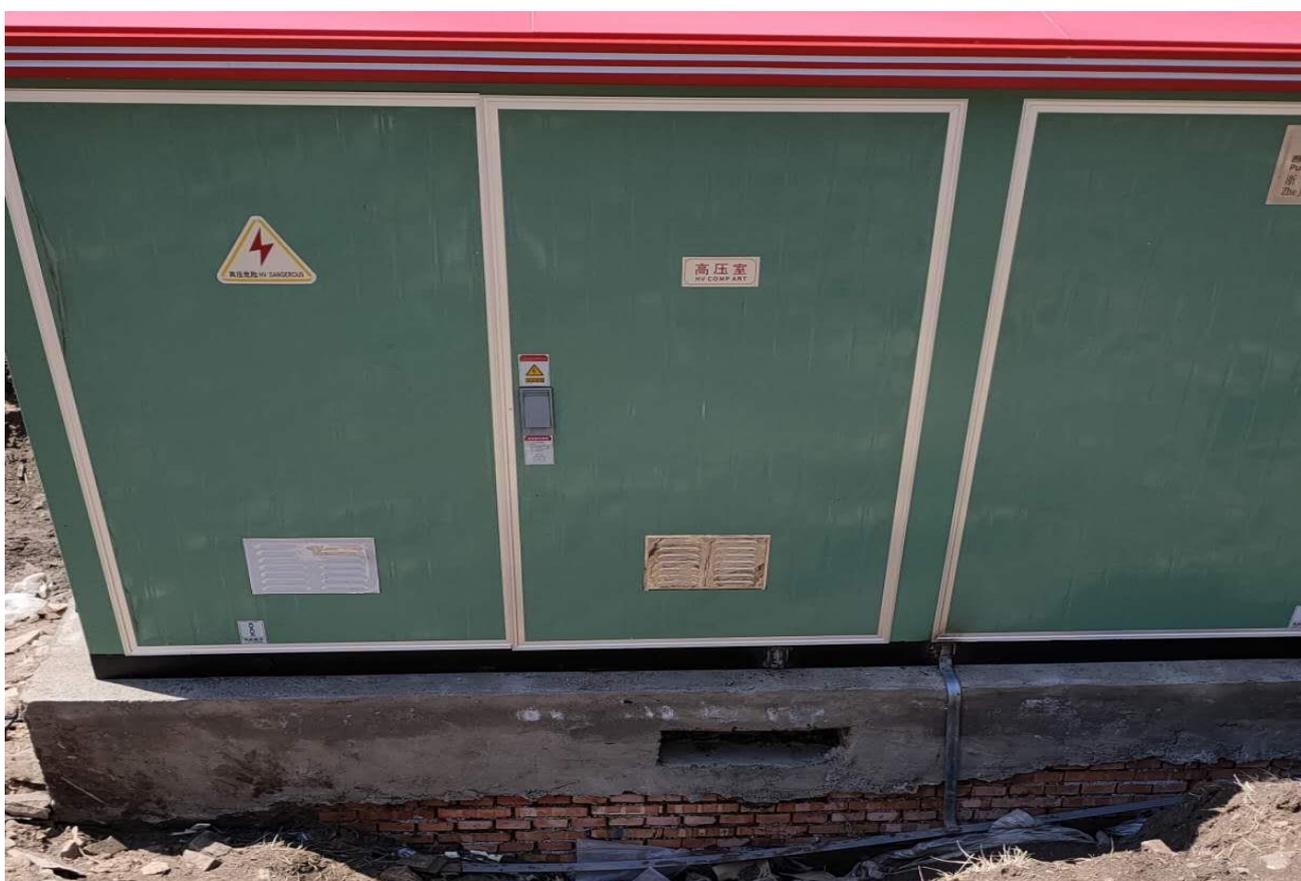
箱变基础抹灰不符合要求

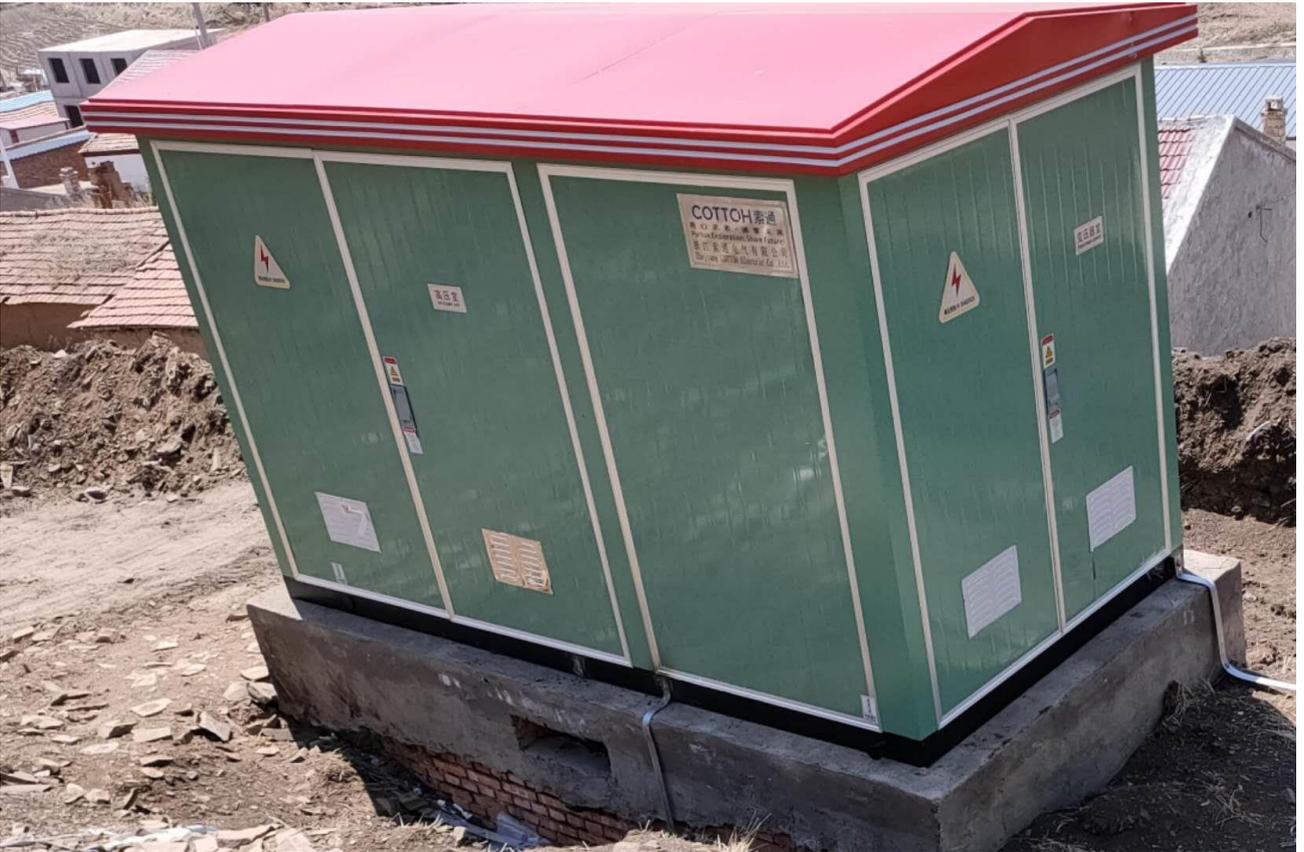
箱变四周无围栏 (详见图纸B19050S-T0101-03)

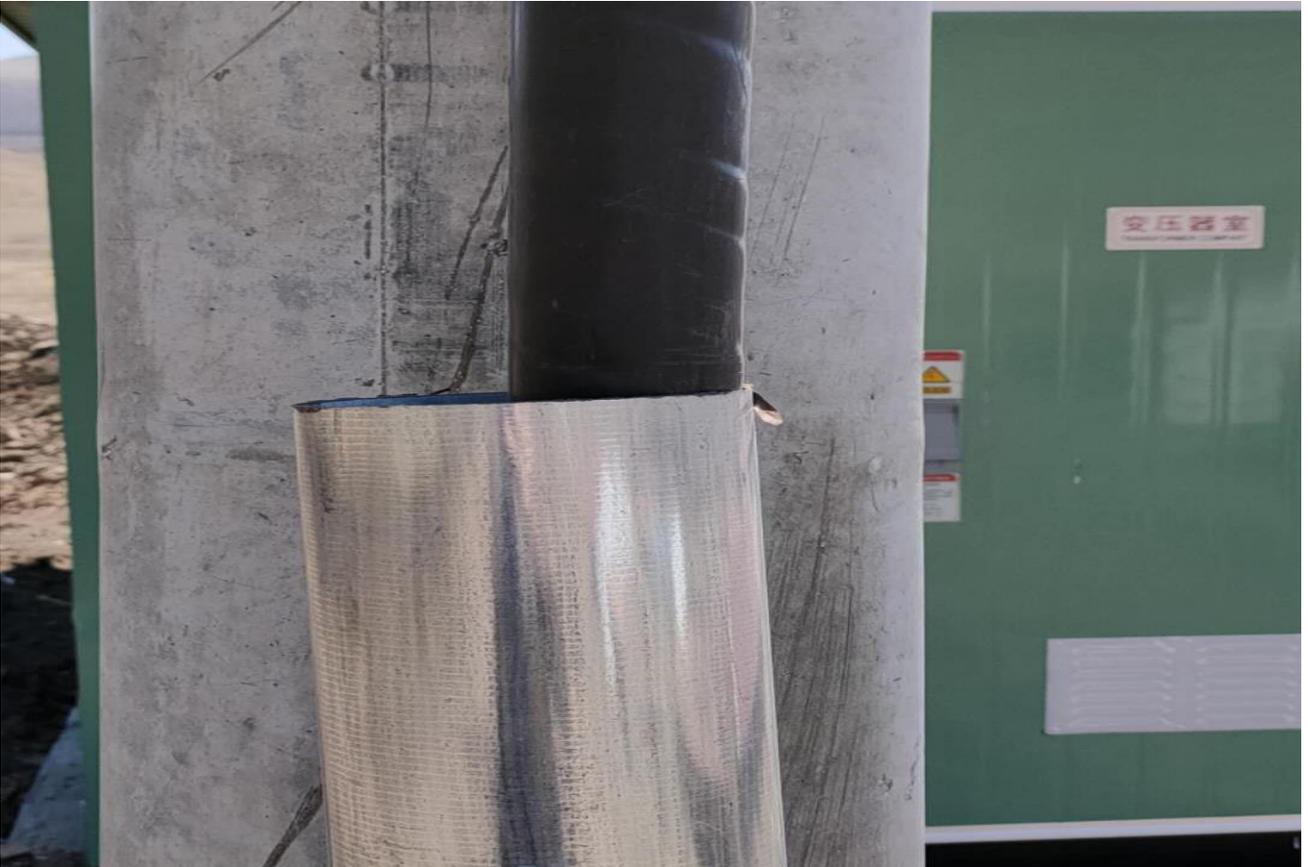
T接杆处镀锌套管处未做防火封堵, 管壁毛刺未处理
