湛江聚能雷州北和镇 40 兆瓦渔光互补光伏发电项目  
110KV 升压站

监 理 初 检 报 告

常州正衡电力工程监理有限公司  
(湛江聚能雷州项目部)

# 湛江聚能雷州北和镇 40 兆瓦渔光互补光伏发电项目 110KV 升压站消缺统计

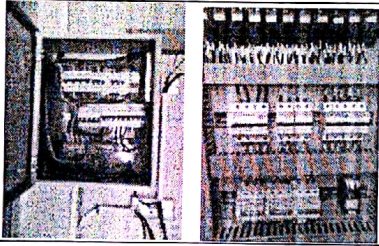
| 3 | SVG 室内<br>配电箱、控<br>制柜未贴<br>线路标签 | | 竣工验收前完成整改 |

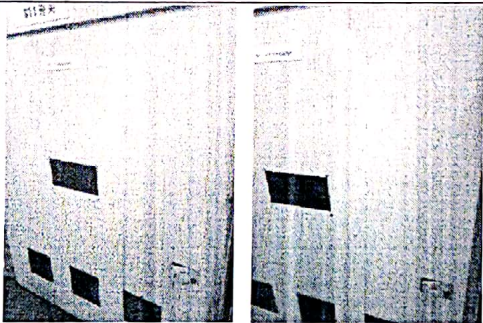
| 9 | #1 一次舱<br>311、31PT、<br>接地变、<br>SVG 开关<br>柜照明灯<br>不亮 | | 竣工验收前完成整改 |

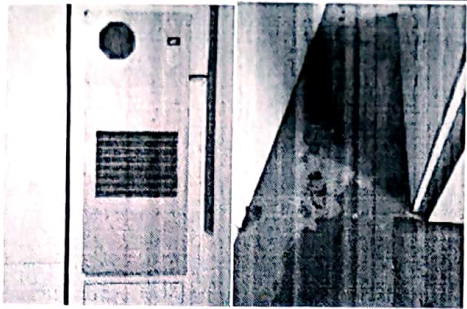
| 11 | 1、1#一次舱柜体空调往室内滴水 2、设备舱舱缝渗水 | | 正在处理, 处理效果待观察 |

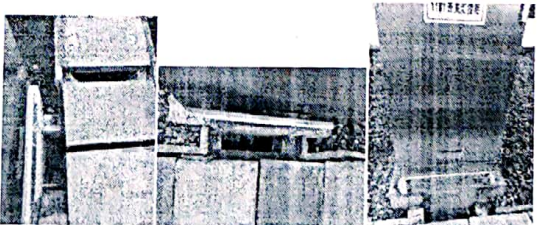
| 14 | 110KVPT汇控柜、GIS汇控柜、主变汇控柜等地下电缆沟未完全封堵 | | 目前施工中, 后期必须完善 |

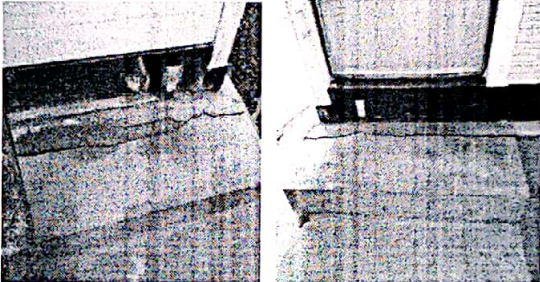
| 17 | 35KV 一次设备舱、#2 二次设备舱楼梯基础开裂 | | 竣工验收前完成整改 |

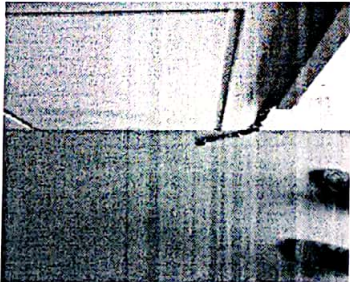
| 18 | 35KV 一次设备舱室空调电源线地面穿孔处没有做防火封堵 | | 竣工验收前完成整改 |

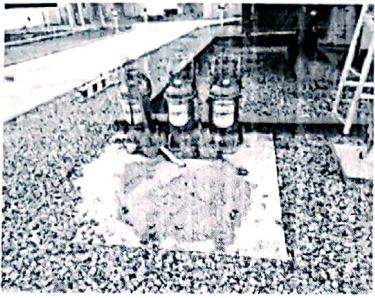
| 21 | 主变附近没有配置消防沙箱 | | 竣工验收前完成整改 |

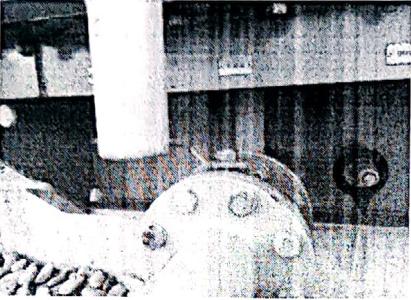
| 22 | 主变事故放油阀阀门应悬挂“禁止操作”标识牌 | | 竣工验收前完成整改 |

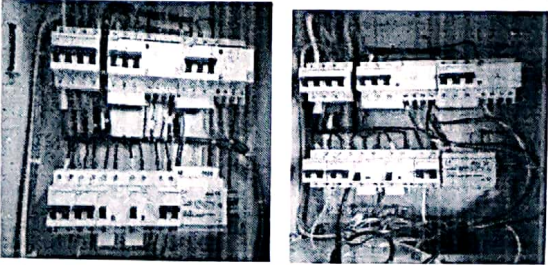
| 26 | 1#一次设备舱、#1 二次设备舱控制箱内空开无设备名称 | | 竣工验收前完成整改 |

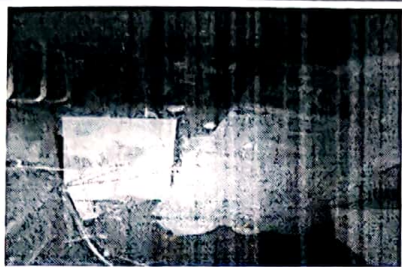
| 27 | 1#一次设备舱下部电缆沟垃圾较多需清理 | | 竣工验收前完成整改 |

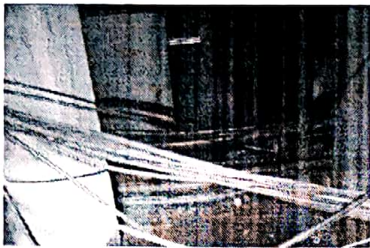
| 28 | 1#一次设备舱下部电缆需刷防火涂料 | | 按电力电缆施工规范整改 |

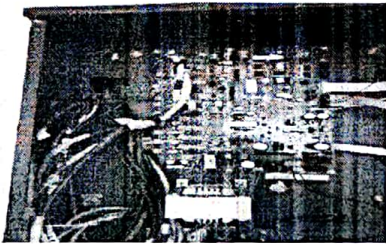
| 30 | 火灾自动报警装置未接通，实际功能失效 | | 竣工验收前完成整改 |

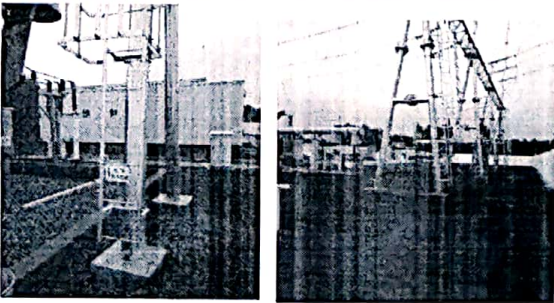
| 32 | 主变高压侧、110KV线路侧龙门架爬梯需加锁，并悬挂“禁止攀登，高压危险”警示牌 | | 竣工验收前完成整改 |

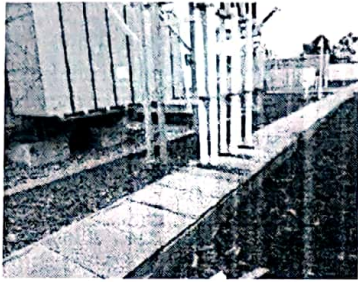
| 33 | 主变低压侧引接电缆支架未接地 | | 竣工验收前完成整改 |

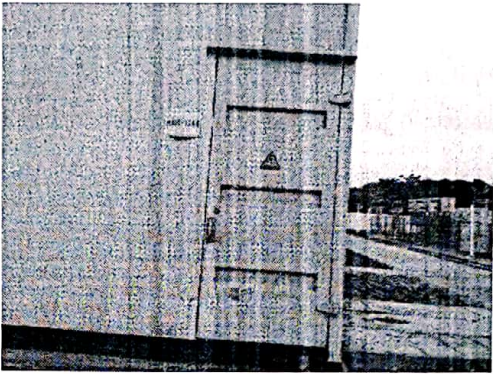
| 34 | 1#一次设备舱内有室内六氟化硫断路器, 根据安规要求需在室内安装六氟化硫泄露报警仪、氧量显示仪 | | 竣工验收前完成整改 |

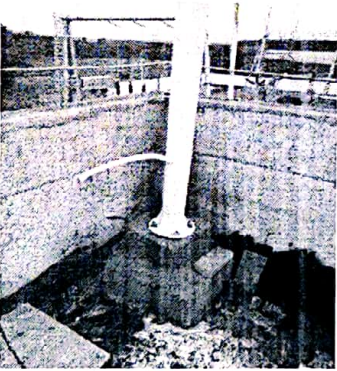
| 35 | 集控室、宿舍楼顶视频监控未接地、基础需加大立杆与女儿墙固定(存在安全隐患) | | 有遭受雷击可能, 竣工验收前完成整改 |
