# 雷州市企水镇 20MW 渔光互补发电项目

## 监 理 初 检 报 告

# 雷州市企水镇 20MW 渔光互补发电项目光伏区 初步验收缺陷统计

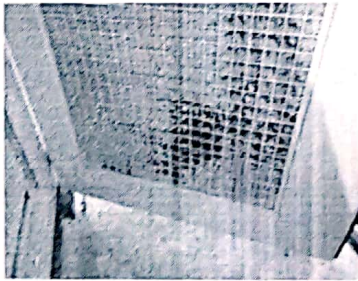
| 5 | 部分箱变防<br>尘棉花已破<br>损 | | 竣工验收前完成整改 |

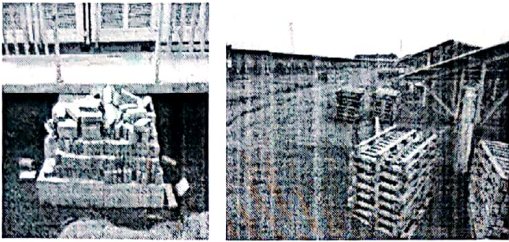
| 7 | 光伏区、箱逆变附近有飞起组件托盘、砖头等需清理 | | 目前还有施工工作，竣工验收前完成整改 |

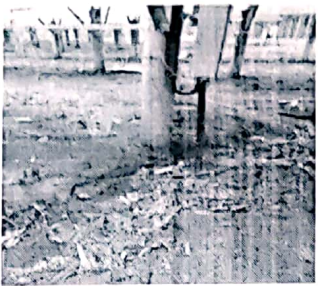
| 12 | 部分维修通道和光伏组件下方基础下陷 | | 需施工单位出具沉降测量报告，说明目前情况是否合理。 |

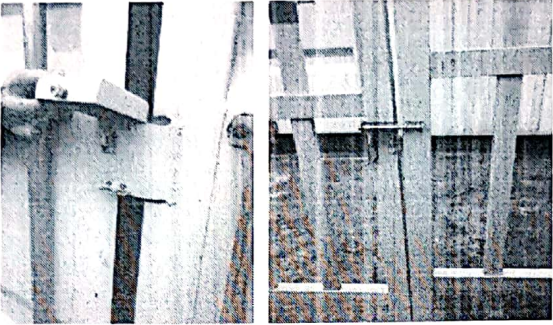
| 13 | 光伏区部分箱逆变本体柜门及平台围栏未配置锁匙 | | 竣工验收前完成整改 |

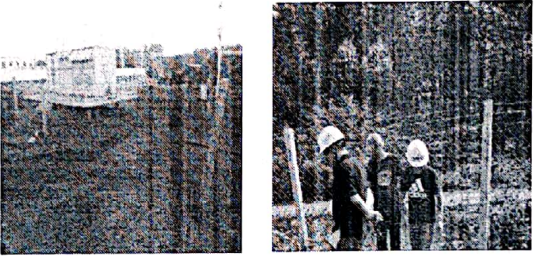
| 14 | 光伏区围栏门未安装、未配锁具、围栏斜撑未施工。 | | 竣工验收前完成整改 |

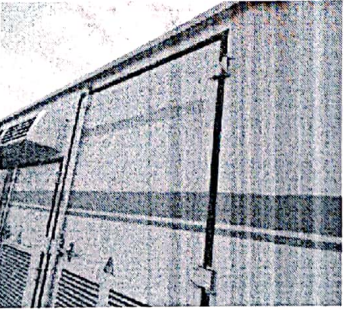
| 15 | 所有箱逆变本体未标识详细设备名称和设备编号 | | 竣工验收前完成整改 |

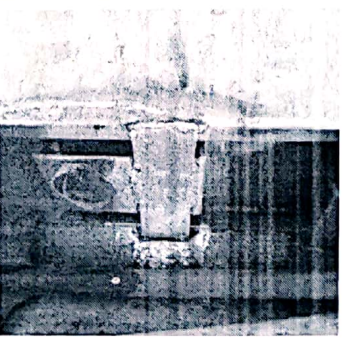
| 16 | 所有箱逆变器室接地扁铁没有刷黄绿漆 | | 竣工验收前完成整改 |

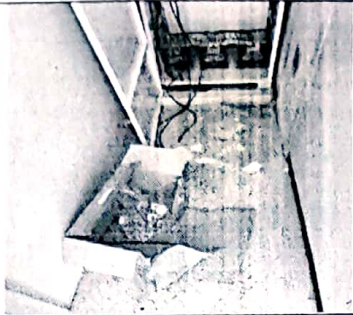
| 17 | 箱逆变器室有杂物需清理 | | 竣工验收前完成整改 |

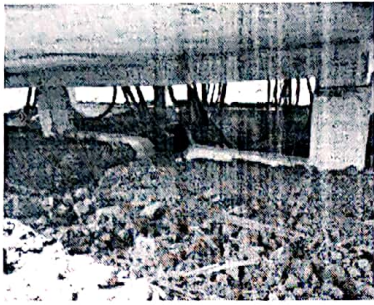
| 18 | 箱逆变器室下部电缆裸露，周边无防护围栏，且电缆未刷防火涂料 | | 有被老鼠等小动物噬咬的可能，竣工验收前完成整改或出具整改方案。 |

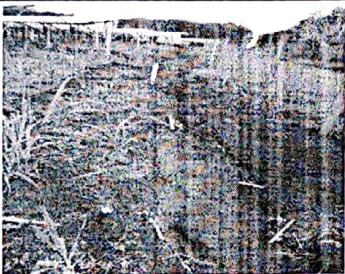
| 19 | 光伏区电缆沟下陷，需要重新回填 | | 竣工验收前完成整改 |

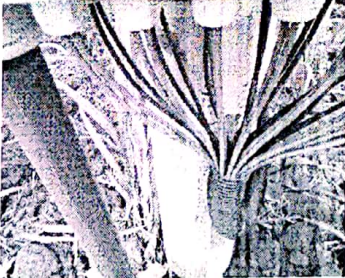
| 20 | 汇流下部电缆管口部分未做防火封堵 | | 竣工验收前完成整改 |

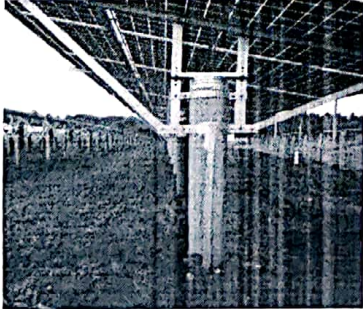
| 21 | 光伏区部分接地扁铁未刷黄绿双漆 | | 竣工验收前完成整改 |

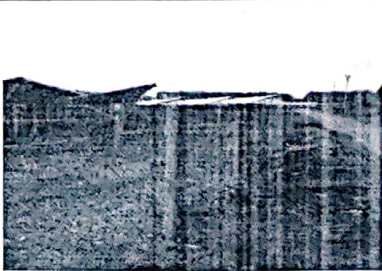
| 22 | 光伏区围栏缺少“止步高压危险”、“设备带电禁止靠近”等安全警示牌 | | 竣工验收前完成整改 |

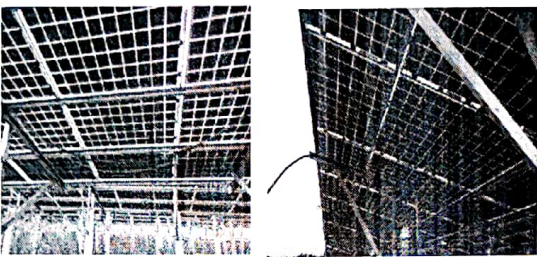
| 25 | 部分组件连接电缆悬空未固定 | | 竣工验收前完成整改 |

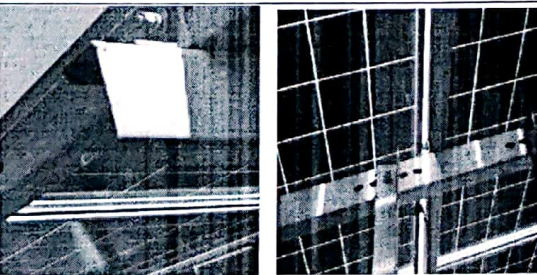
| 29 | 个别支架螺栓未紧固 | | 竣工验收前完成整改 |

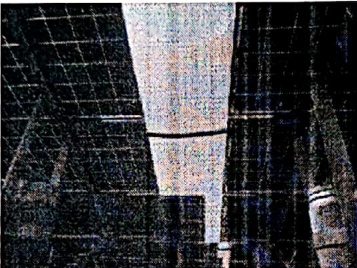
| 32 | 组串之间的套管两端未绑扎固定 | | 竣工验收前完成整改 |

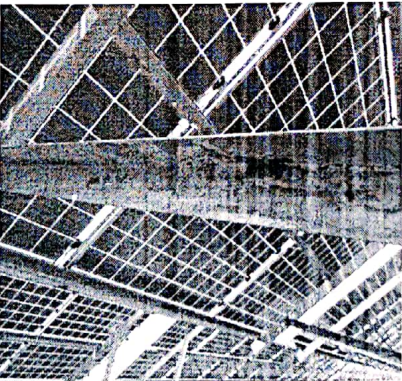
| 33 | 支架腐蚀 | | 需除锈防腐，竣工验收前完成整改 |
