钦州康熙岭渔光一体光伏电站（三期）光伏发电项目

监 理 初 验 报 告

常州正衡电力工程监理有限公司

2020 年 07 月

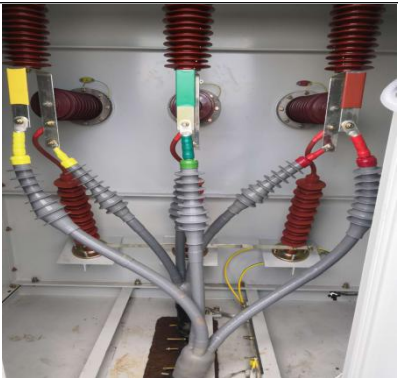
| 序号 | 内容 | 现场照片 | 备注 |
|---|---|---|---|
| 1 | 箱变高压侧接线，未见相序标识及电缆标牌编号 | | |

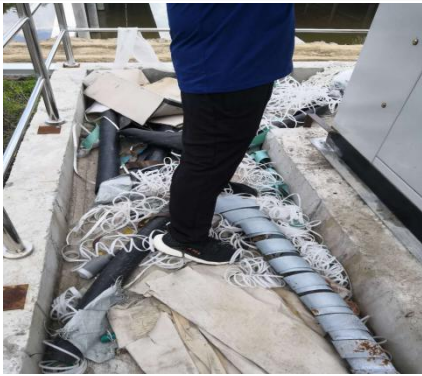
| 序号 | 内容 | 现场照片 | 备注 |
|---|---|---|---|
| 2 | 个别箱变施工垃圾未清理 | | |

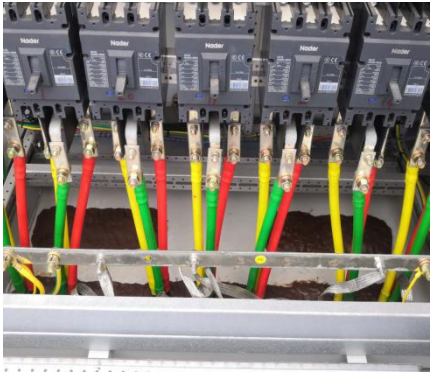
| 序号 | 内容 | 现场照片 | 备注 |
|---|---|---|---|
| 3 | 箱变低压侧<br>未见标牌编号 | | |

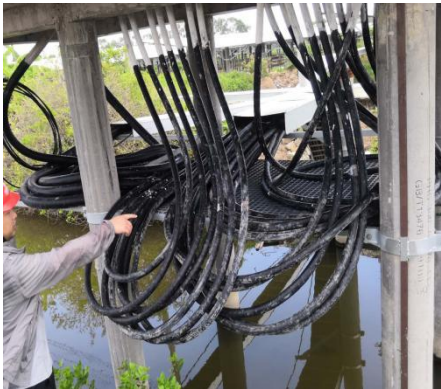
| 序号 | 内容 | 现场照片 | 备注 |
|---|---|---|---|
| 4 | 箱变底部电缆需整理<br>接地需刷黄绿漆 | | |

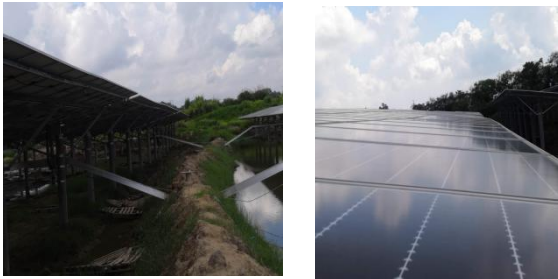
| 5 | 组件安装平面不平整，<br>需调整 | | |

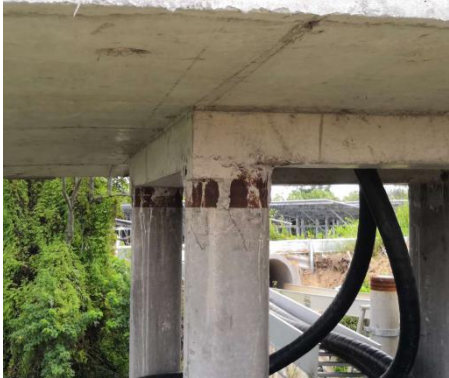
| 6 | 箱变底部预制桩头<br>未做防腐处理 | | |

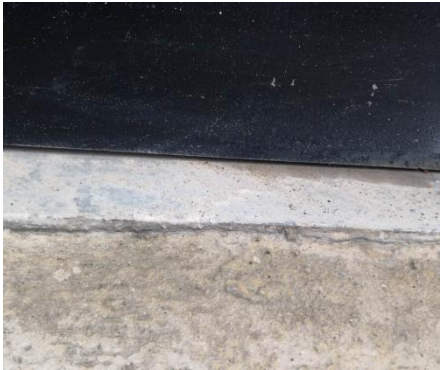
| 7 | 箱变本体与基础预埋件需<br>封堵 | | |

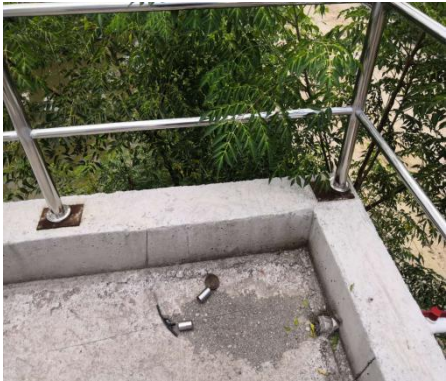
| 8 | 箱变围栏预埋件需做防腐<br>处理 | | |

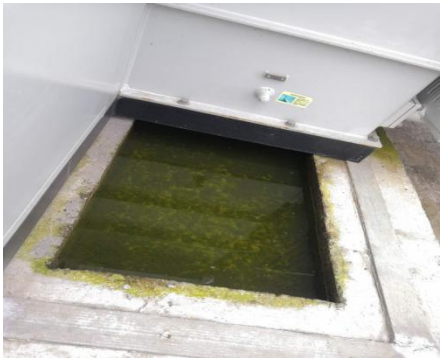
| 9 | 箱变基础积水，需处理 | | |

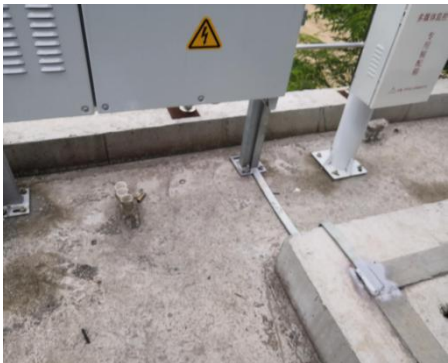
| 10 | 通讯柜、视频监控未接线<br>视频监控未见接地连接 | | |

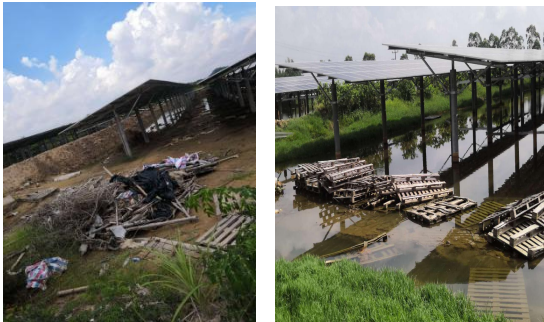
| 11 | 池塘内施工垃圾需清理 | | |

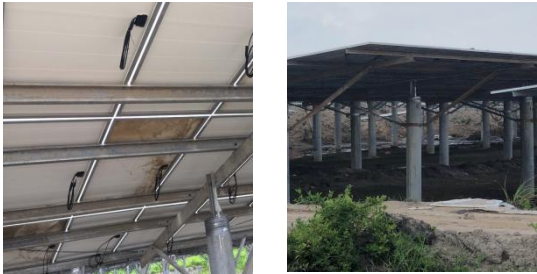
| 12 | 个别支架、组件背板有泥土，需清理 | | |

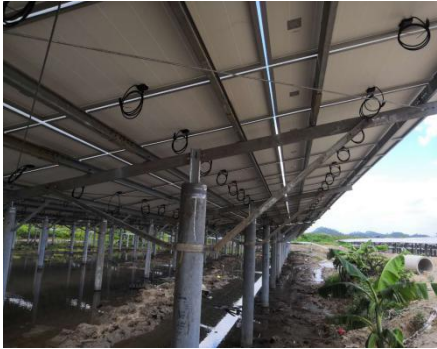
| 13 | 部分光伏区背板接线<br>未完成 | | |

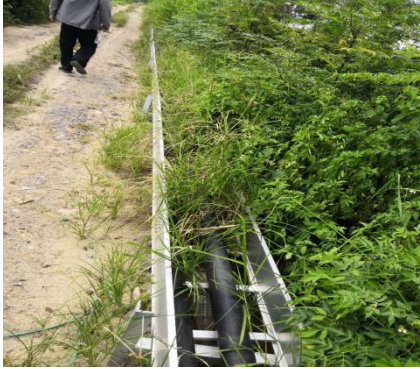
| 14 | 集电线路桥架盖板未盖<br>杂草需清理 | | |

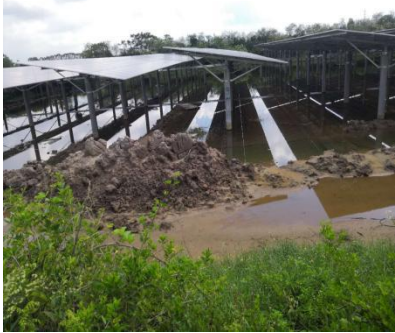
| 15 | 个别池塘内需场平 | | |

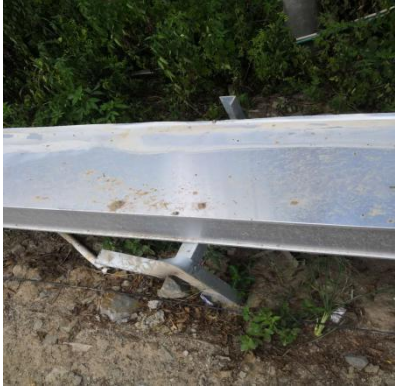
| 16 | 集电线路桥架支撑需调整 | | |

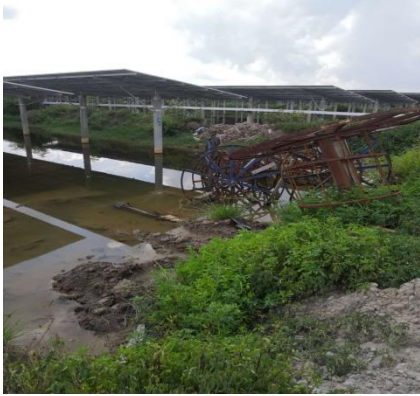
| 17 | 池塘内电缆盘需清理 | | |

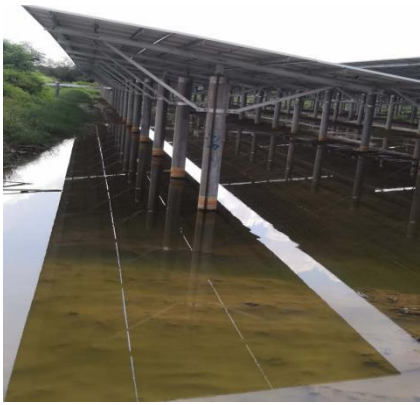
| 18 | 接地未刷黄绿漆 | | |

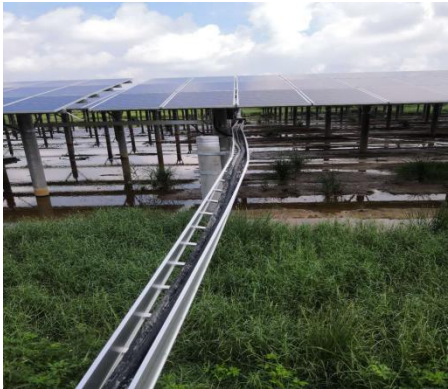
| 19 | 桥架扭曲，需添加支撑点 | | |

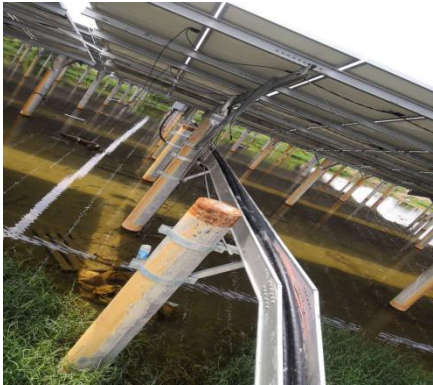
| 20 | 桥架支架预制桩桩头未做防腐处理 | | |

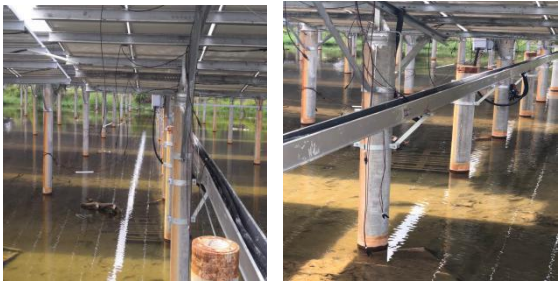
| 21 | 个别池塘直流线凌乱，需整理 | | |

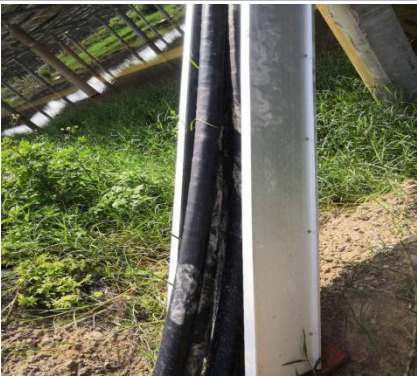
| 22 | 桥架内电缆需整理，<br>否则盖板盖不上 | | |

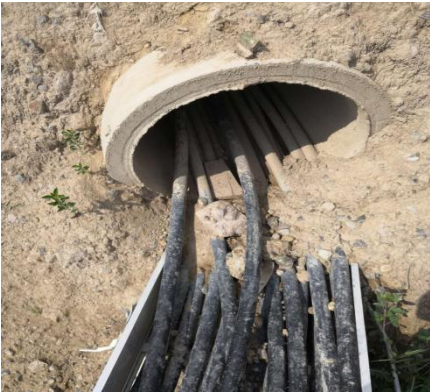
| 23 | 电缆过路管未封堵 | | |

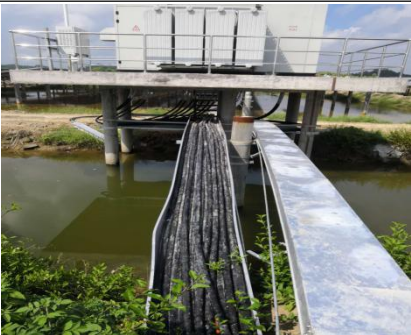
| 24 | 桥架变形，需调整<br>桩头未做防腐 | | |

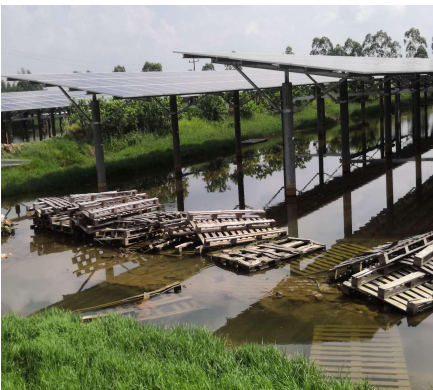
| 25 | 池塘内托盘需清理出<br>场 | | |

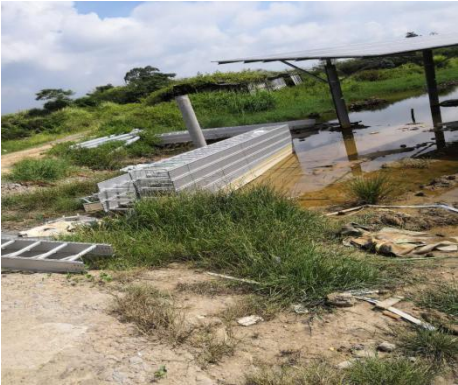
| 26 | 桥架浸泡在水中，需处理 | | |

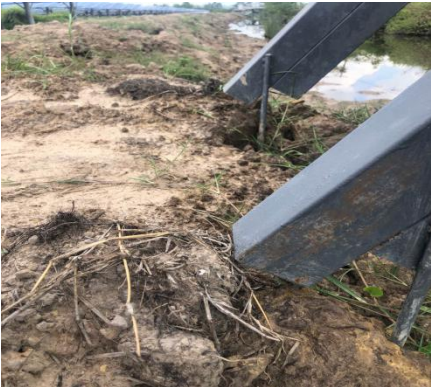
| 27 | 箱变爬梯悬空，需处理 | | |

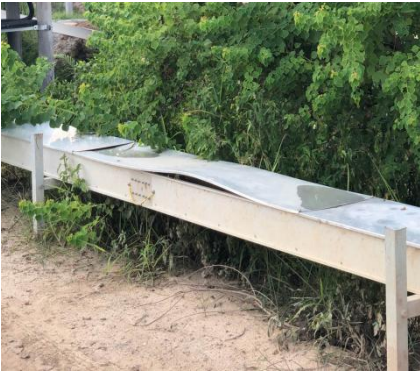
| 28 | 桥架盖板变形，需调整 | | |

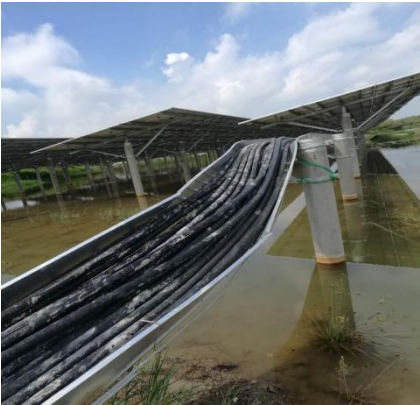
| 29 | 桥架变形，需添加支撑点<br>对变形的桥架需调整 | | |

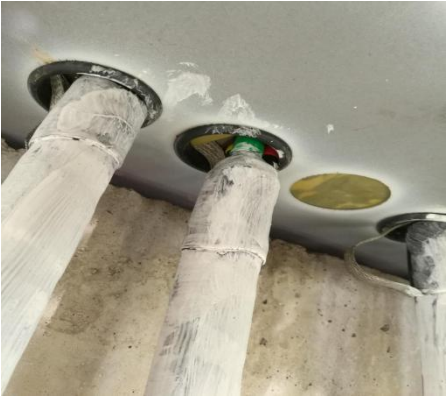
| 30 | 电缆头未接入箱体 | | |

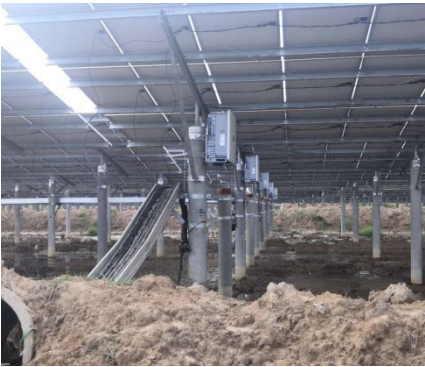
| 31 | 逆变器编号未见 | | |
