# 苏垦麦芽 1.56MW 工商业屋顶分布式光伏发电项目工程

## 监 理 初 检 报 告

苏垦麦芽 1.56MW 工商业屋顶分布式光伏发电项目 监理项目部

## 现场检查清单汇总

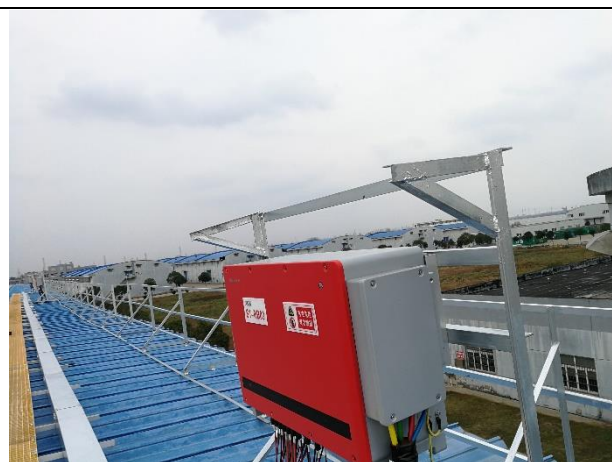
逆变器支架防雨罩未安装

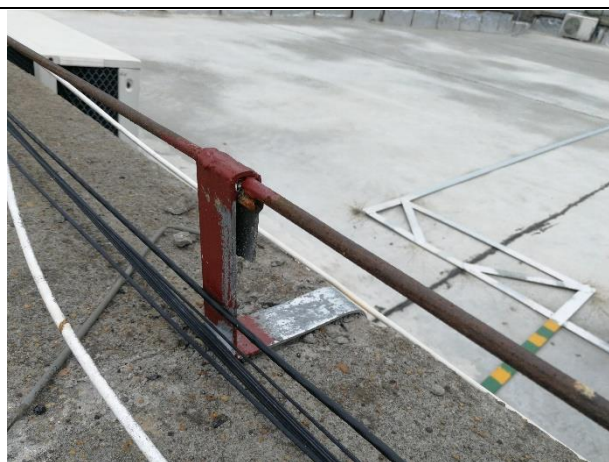
水泥屋面接地防腐不到位

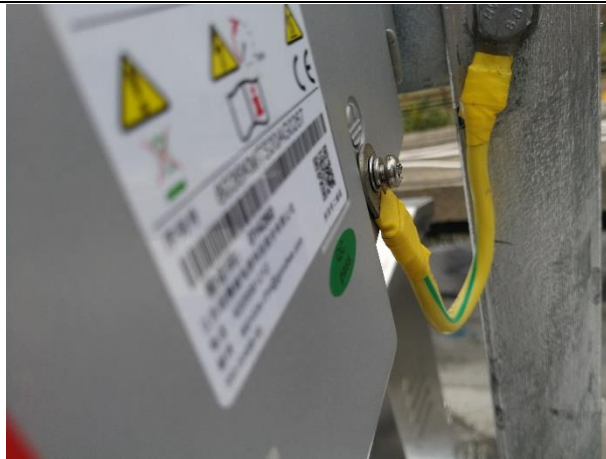
逆变器支架接地未拧紧

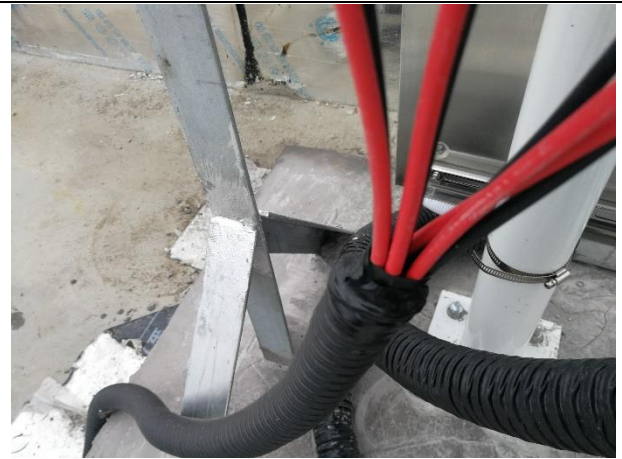
管口封堵不规范（胶带缠绕）

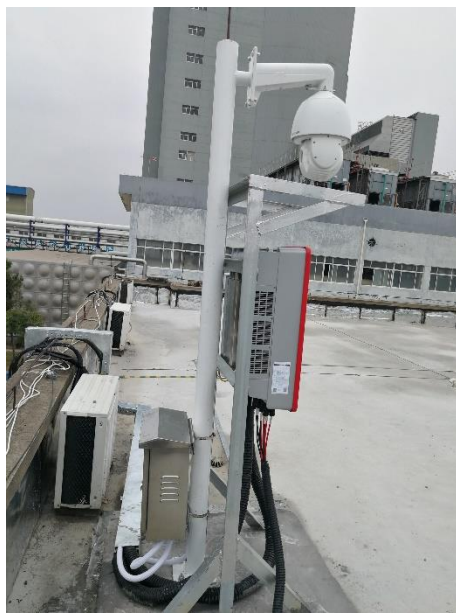
监控未接地

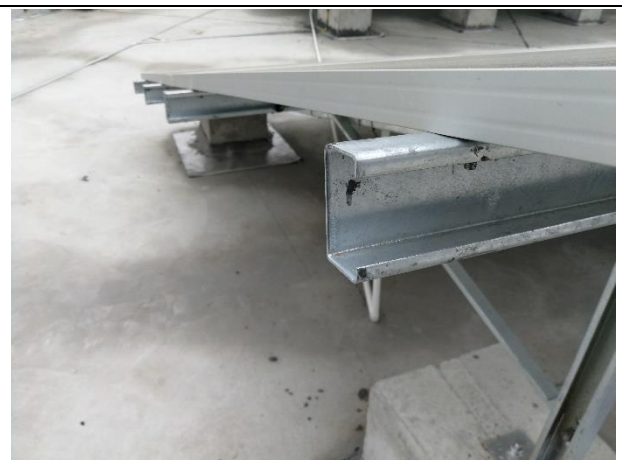
支架横梁端头无保护措施

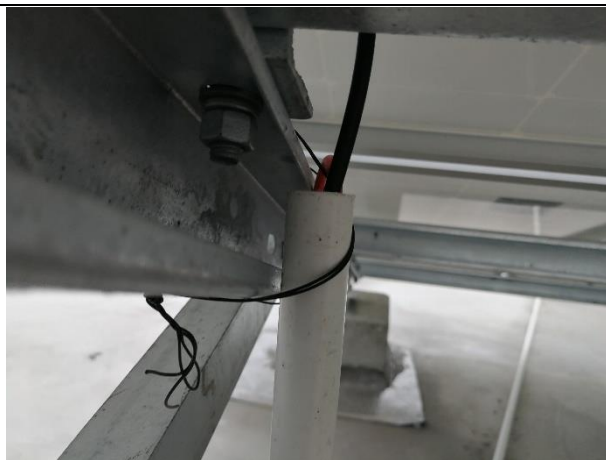
组件下接线管口未封堵

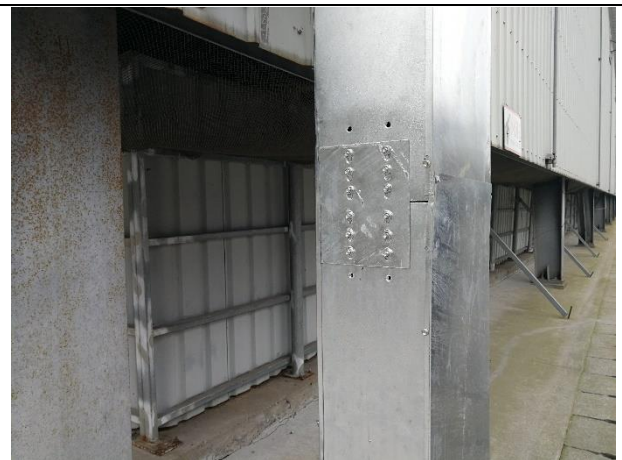
附墙桥架连接处无跨接线

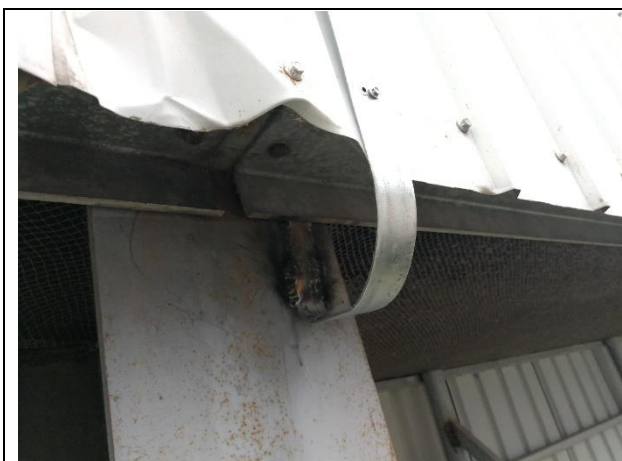
接地焊接焊渣未处理未防腐

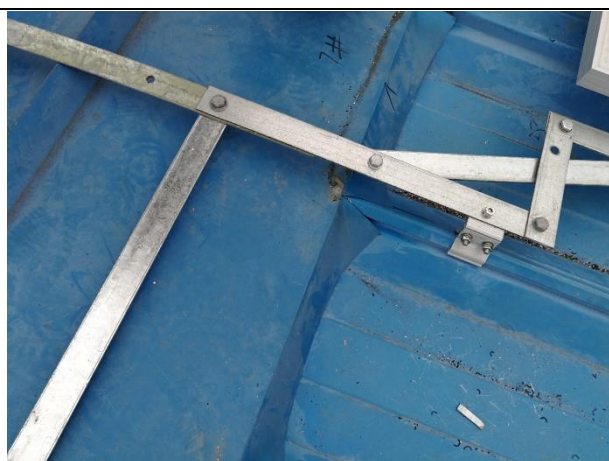
接地扁铁连接处未增加斜扁铁连接

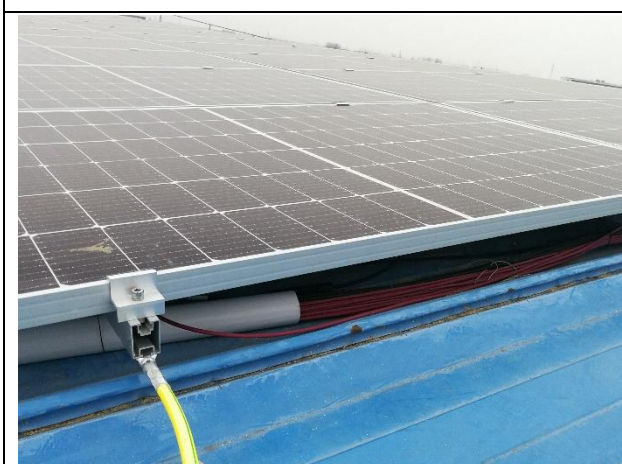
接线管未固定未封堵

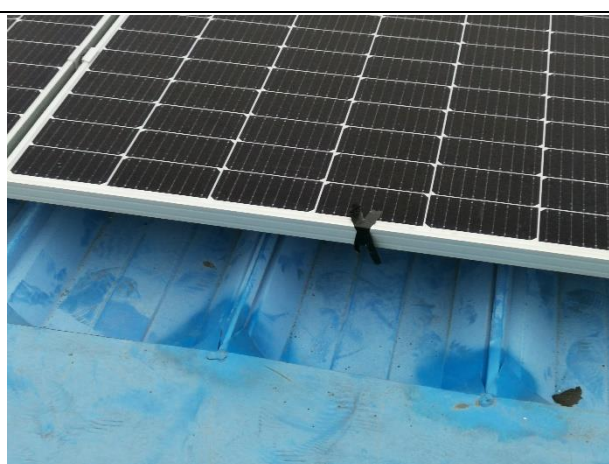
组件框胶带未清理

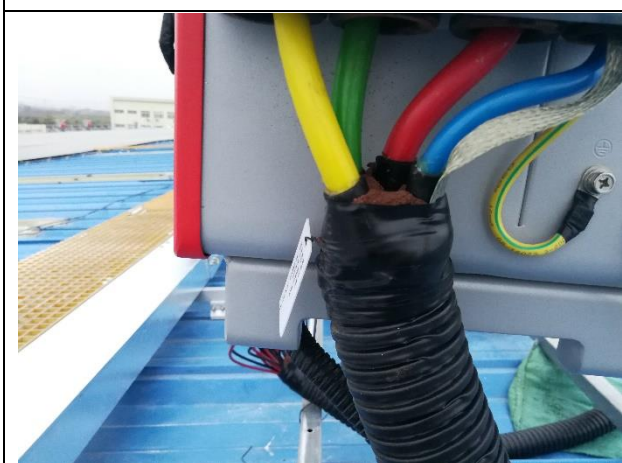
管口封堵不规范

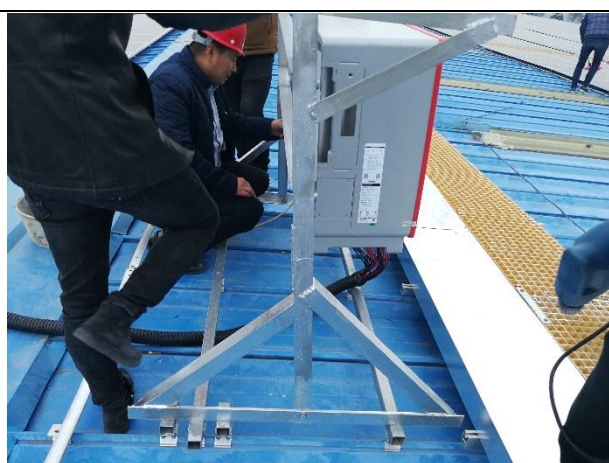
逆变器支架未接地

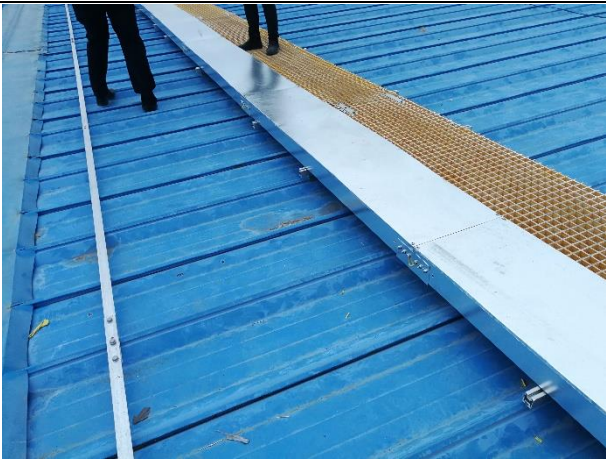
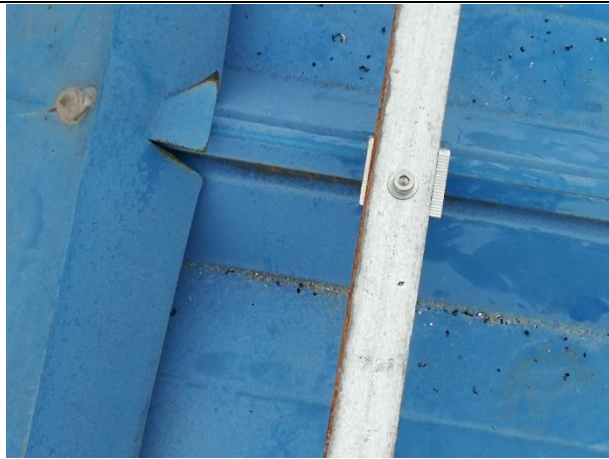
| <p>桥架全长接地偏少</p> | <p>接地扁铁生锈处未清理补漆</p> |

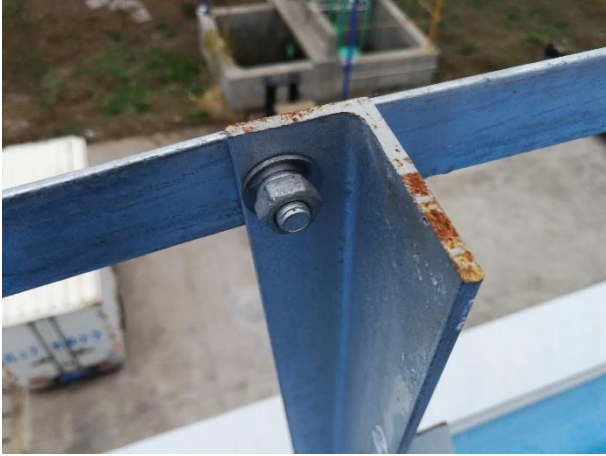
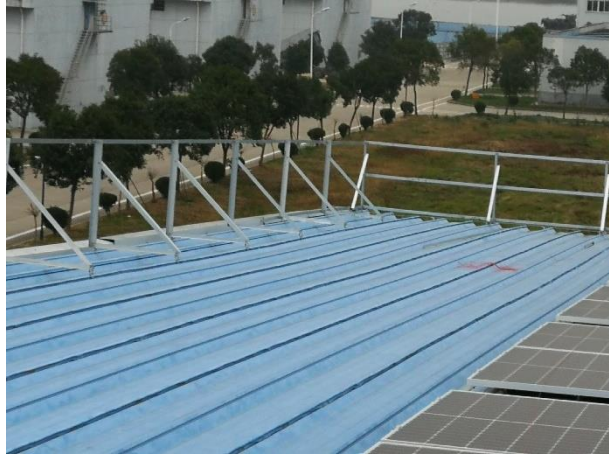
| <p>围栏立柱顶部生锈未处理</p> | <p>围栏西侧和北侧整改未完成</p> |
