樱花卫厨（中国）股份有限公司 1.49MW 分布式  
光伏发电项目工程

监 理 初 检 报 告

## 樱花卫厨（中国）股份有限公司 1.49MW 分布式光伏发电项目 现场检查清单汇总

### 监理检查问题汇总及整改情况

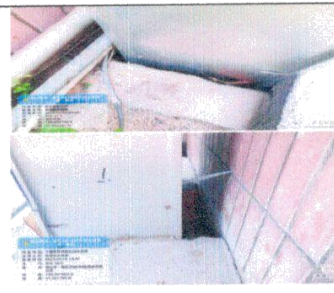
| 22 | 地面电缆沟处桥架未封严 | | | |
