项目名称: 昆山屋顶分布式光伏一期 19.416 万千瓦 发电项目

监 理 初 检 报 告

## 盛旺汽车零部件（昆山）有限公司 5.99MW 分布式光伏发电项目 现场检查清单汇总

### 监理检查问题汇总及整改情况（已整改）

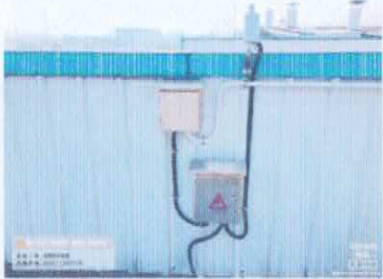
| 序号 | 问题 | 整改前图例 | 整改后 | 整改情况 |
|---|---|---|---|---|
| 1 | 设备无设备标识(包括屋面电源箱,信号发射设备、清洗水表箱等) | | | 已整改 |

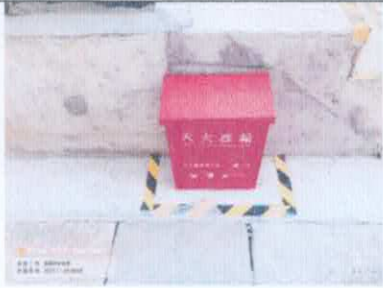
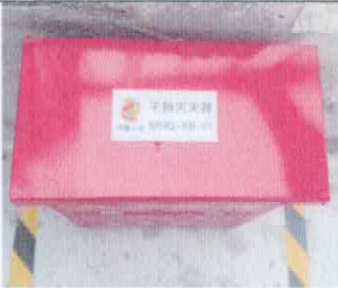
| 序号 | 问题 | 整改前图例 | 整改后 | 整改情况 |
|---|---|---|---|---|
| 2 | 地面灭火器无设备编号、产权标识 | | | 已整改 |

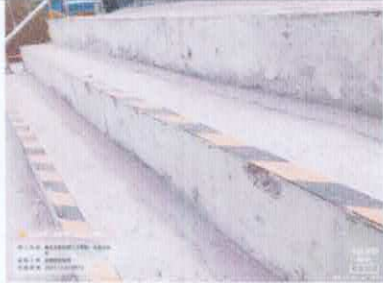
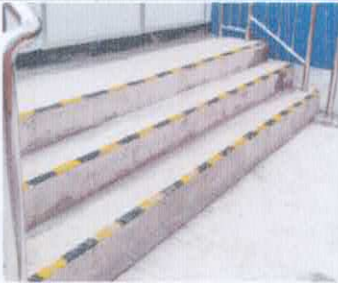
| 序号 | 问题 | 整改前图例 | 整改后 | 整改情况 |
|---|---|---|---|---|
| 3 | 设备基础表面麻面,粗糙 | | | 已整改 |

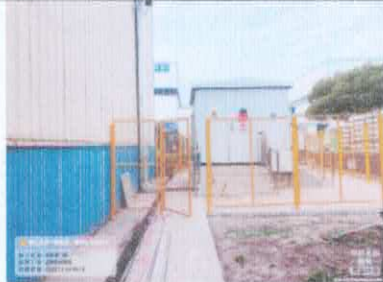
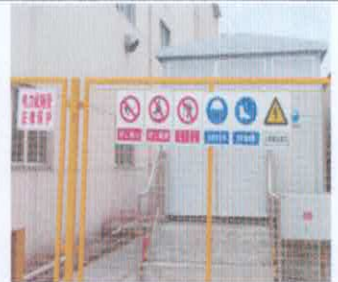
| 序号 | 问题 | 整改前图例 | 整改后 | 整改情况 |
|---|---|---|---|---|
| 4 | 围栏应加装门锁,应悬挂设备告示牌,四周应悬挂安全警示标识 | | | 已整改 |

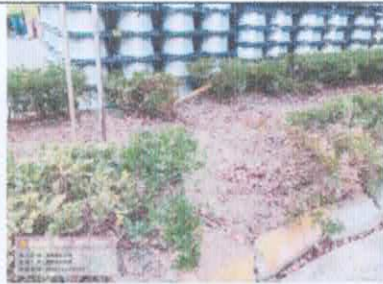
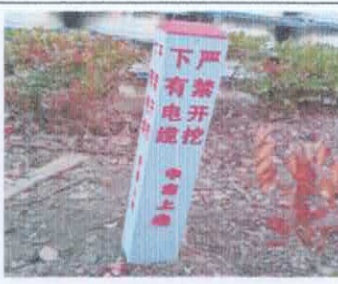
| 序号 | 问题 | 整改前图例 | 整改后 | 整改情况 |
|---|---|---|---|---|
| 5 | 电缆线路未设置电缆标志桩 | | | 已整改 |

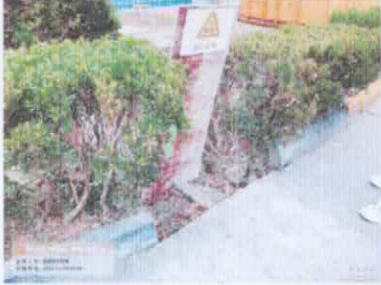
| 6 | 电缆沟两侧路牙石未恢复 | | | 已整改 |

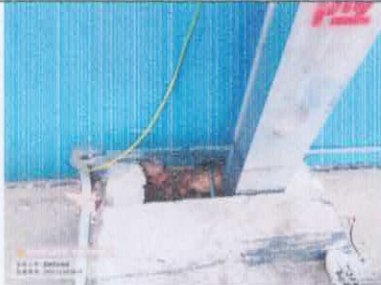
| 7 | E 栋下墙桥架处电缆沟无盖板 | | | 已整改 |

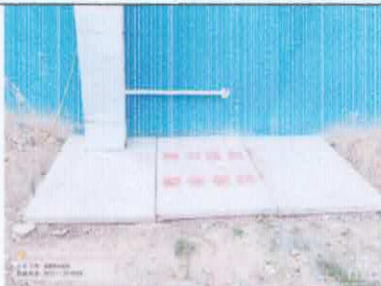
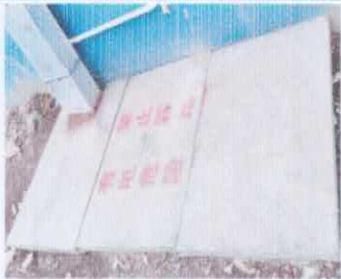
| 8 | H 栋下墙桥架至电缆井处处理不到位，四周有缝隙未封堵 | | | 已整改 |

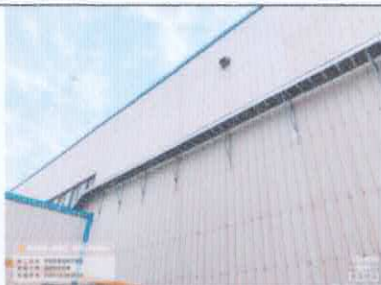
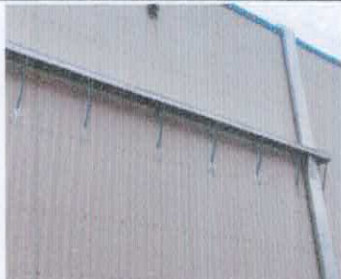
| 9 | 2#箱变处交流电缆桥架支架防腐不到位，面漆未涂刷 | | | 已整改 |

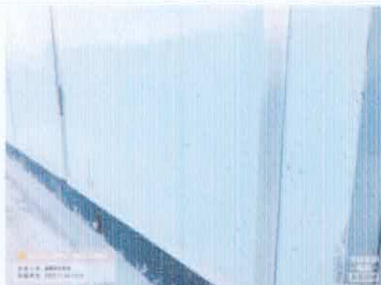
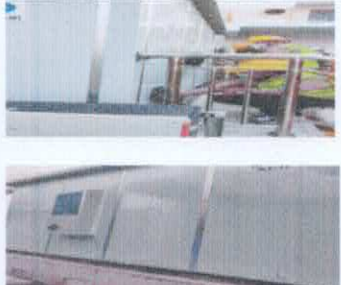
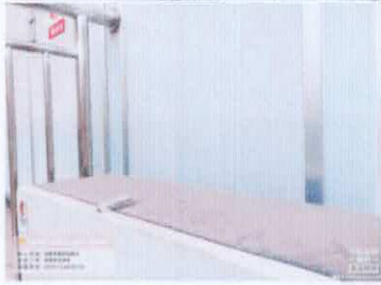
| 10 | 1#、2#箱变设备表面脏污、灰较大，且 2#箱变北侧门内已有积灰，存在安全隐患 | | | 已整改 |

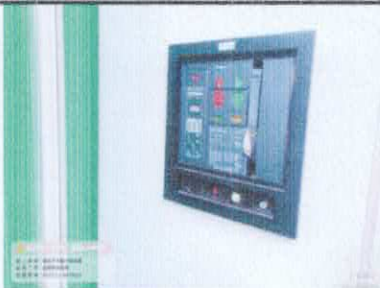
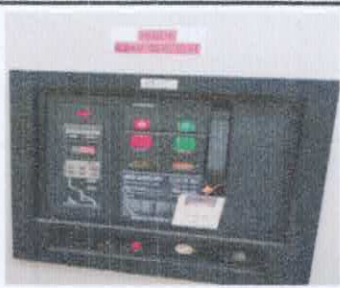
| 11 | 低压设备总开无正式运行设备名称 | | | 已整改 |

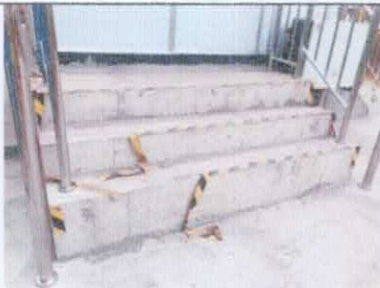
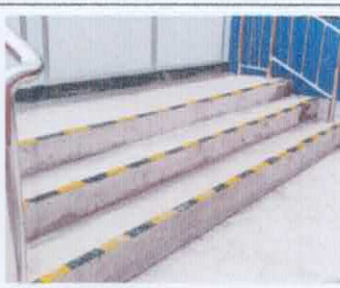
| 12 | 台阶黄黑带脱落 | | | 已整改 |

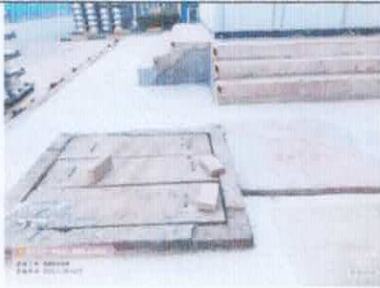
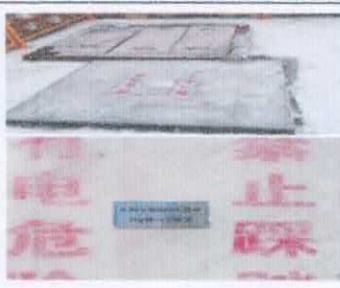
| 13 | 电缆井无设备标识,无电缆走向标识 | | | 已整改 |

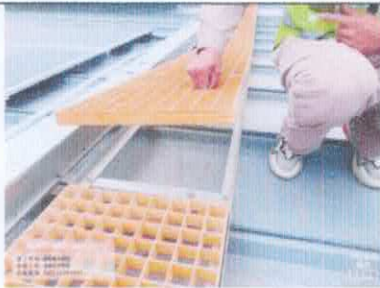
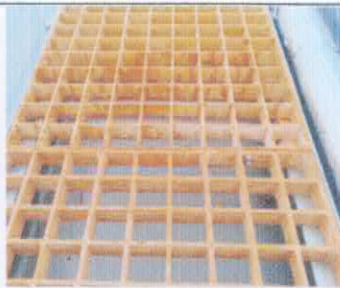
| 14 | 屋面走道板均存在未固定、只固定一边、简易固定或固定不牢等现象 | | | 已整改 |

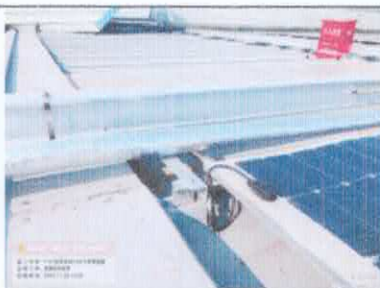
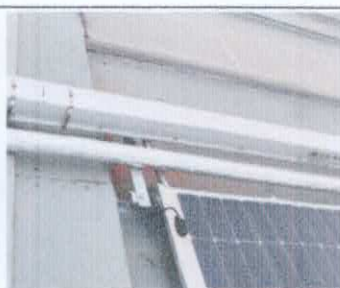
| 15 | F 栋 7 号灭火器处 MC4 插头未处理好,与屋面接触 | | | 已整改 |

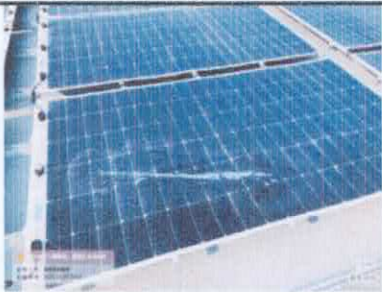
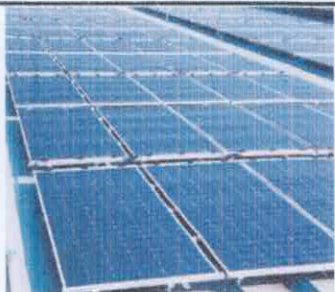
| 16 | F 栋柔性组件<br>表面未清理<br>干净 | | | 已整改 |

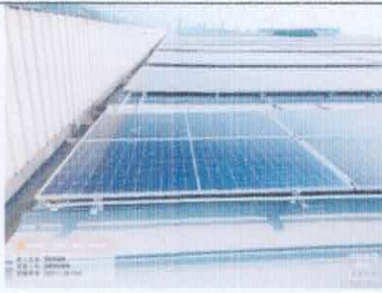
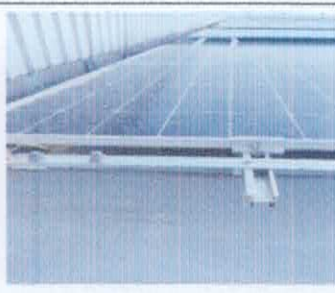
| 17 | 组件导轨未<br>接地 | | | 已整改 |

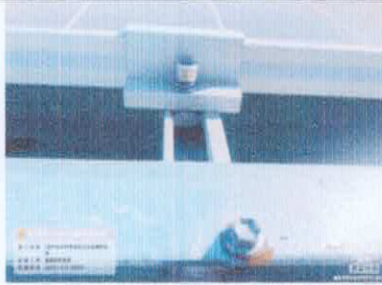
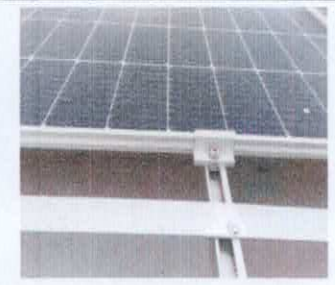
| 18 | FN05 逆变器<br>处组件边压<br>块螺栓未固<br>定 | | | 已整改 |

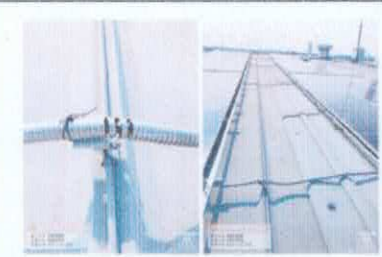
| 19 | F 栋常规组件<br>金属软管破<br>裂，不止一处 | | | 已整改 |

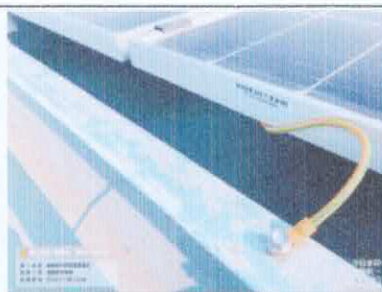
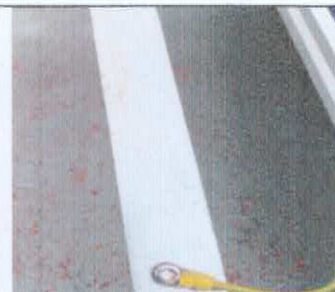
| 20 | 接地扁钢表<br>面氧化层有<br>锈蚀斑点 | | | 已整改 |

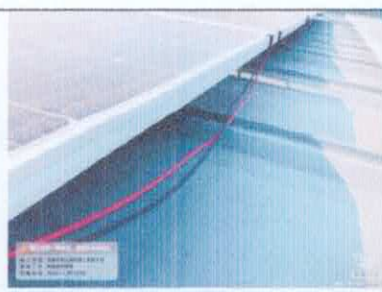
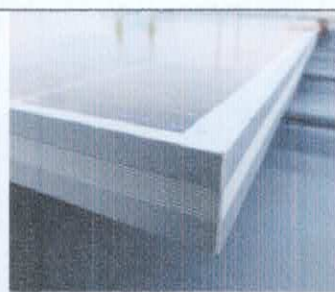
| 21 | 直流电缆拖<br>地，柔性组件<br>与存在此类<br>问题 | | | 已整改 |

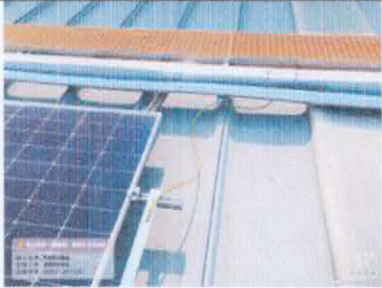
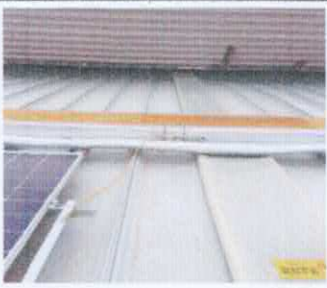
| 22 | F 栋桥架接地线工艺处理不当,不整齐 | | | 已整改 |

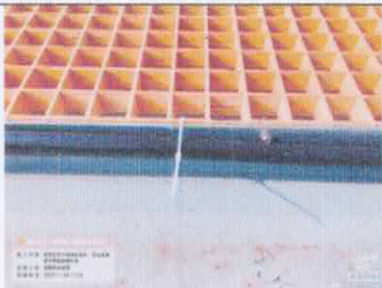
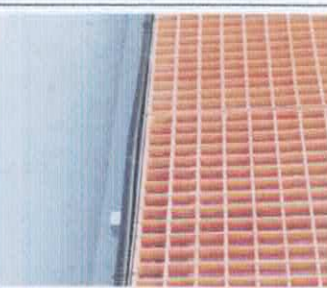
| 23 | 通信线缆绑扎用材选用尼龙扎带,建议使用带绝缘皮金属扎带 | | | 已整改 |

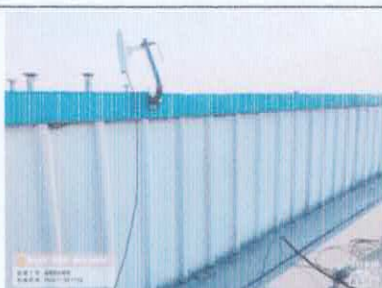
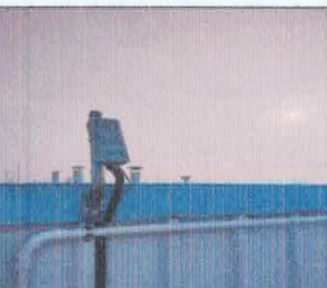
| 24 | 通信线缆不整齐,未固定位置 | | | 已整改 |

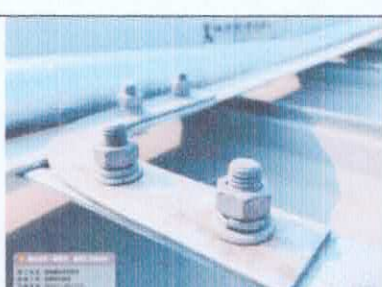
| 25 | 接地连接螺栓未紧固到位,其它自查 | | | 已整改 |

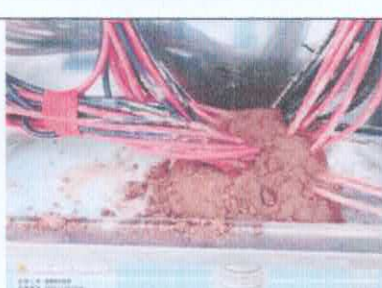
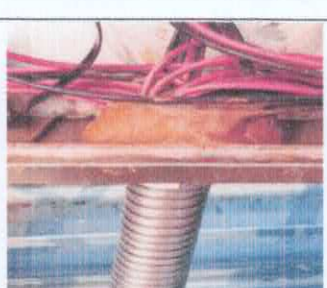
| 26 | 逆变器内防火封堵工艺不到位,其它自查 | | | 已整改 |

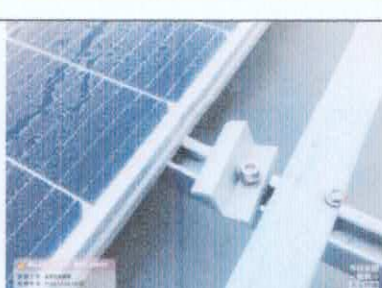
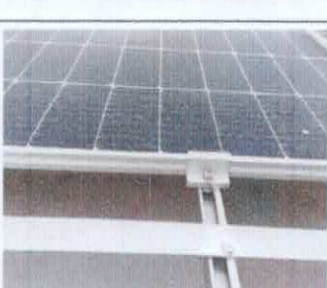
| 37 | FNB04 处组件边压块螺栓未安装到位,螺栓未拧紧 | | | 已整改 |

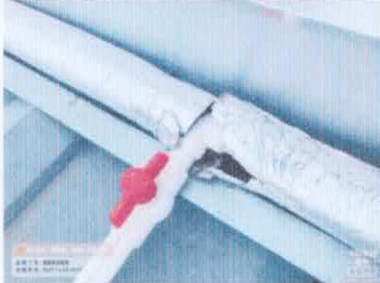
| 28 | 保温材料连接处工艺不到位 | | | 已整改 |

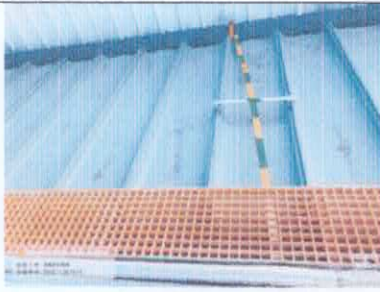
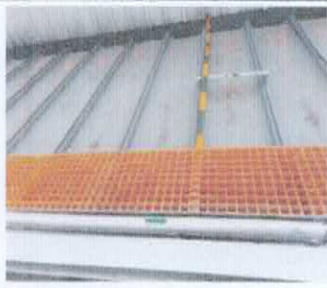
| 31 | 接地安装工艺不到位，歪斜不正（G 栋多处） | | | 已整改 |

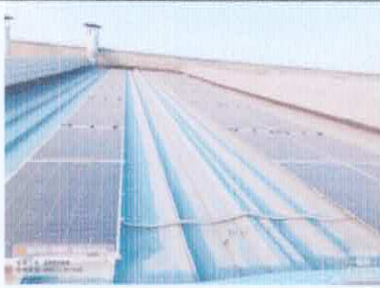
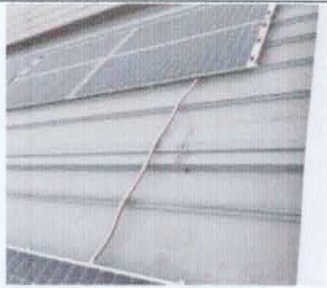
| 32 | 连接过长的金属软管直接放置在屋面上，未架空和固定（F 栋，其它同） | | | 已整改 |

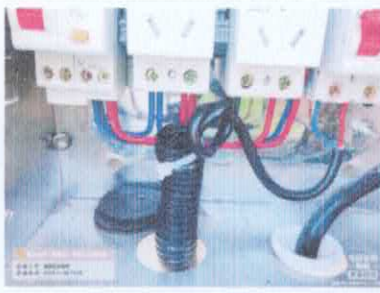
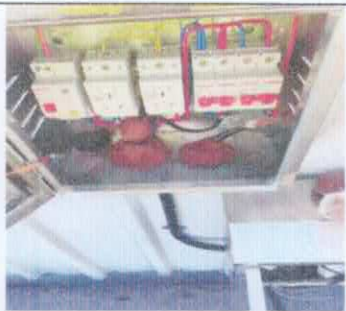
| 33 | 通信电源箱孔洞和管口未封堵 | | | 已整改 |

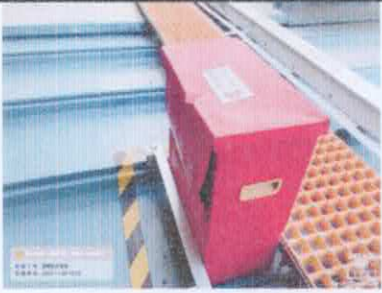
| 34 | G-06 灭火器箱变形 | | | 已整改 |

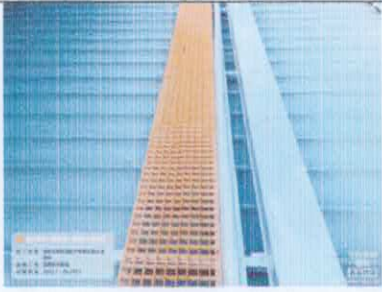
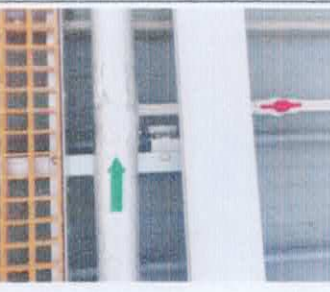
| 35 | 清洗系统管线应张贴介质流向 | | | 已整改 |

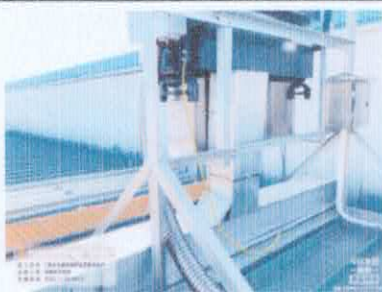
| 36 | C 栋逆变器底部桥架封堵盖不严 | | | 已整改 |

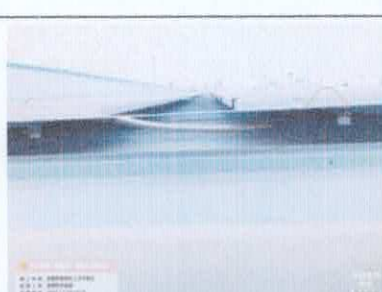
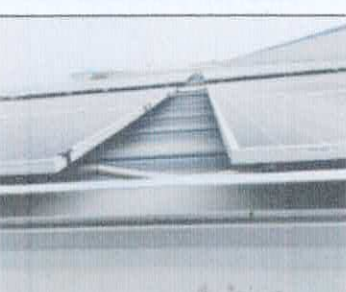
| 37 | 金属软管未固定,多数金属软管绑扎工艺不到位 (F 栋、C 栋, 其它栋同) | | | 已整改 |

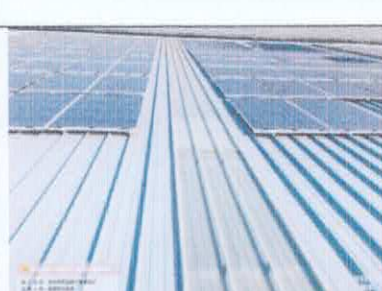
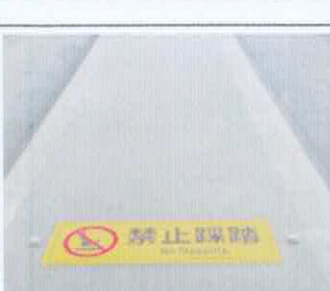
| 38 | C 组件处采光带无防踩踏警示标识 | | | 已整改 |

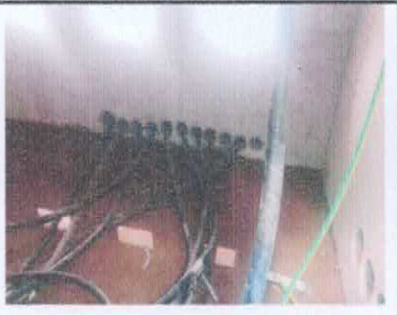
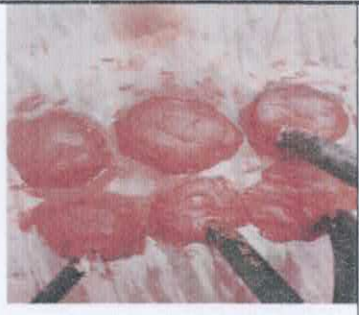
| 39 | 箱变底部内<br>进出孔洞未<br>封堵 | | | 已整改 |
