上海城投竹园污水处理分公司二期 8.18MW  
分布式光伏发电项目

**监 理 初 检 报 告**

上海城投竹园污水处理分公司二期 8.18MW 分布式光伏发电项目  
监理项目部

2024 年 9 月

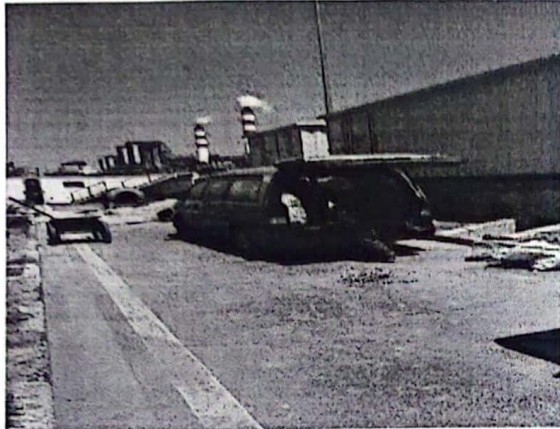
箱变没张贴有明显的“有电危险”类警示标志和申能 logo 标志

1、箱变没张贴有明显的“有电危险”类警示标志和申能 logo 标志。(要求制作安装标识标牌，要求亚克力材质或者不锈钢材质或者喷涂)

整改情况：已按要求整改

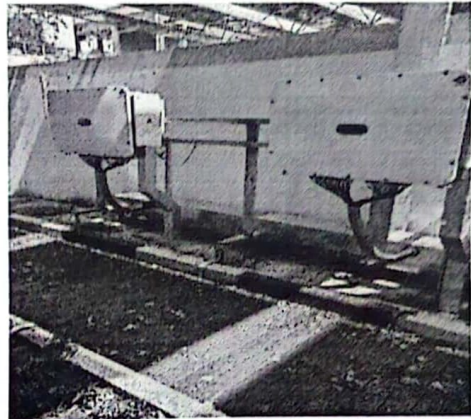
逆变器没张贴有电危险和编号

2、逆变器没张贴有电危险和编号。(要求标牌要亚克力材质或者不锈钢材质或者喷涂)

整改情况：已按要求整改

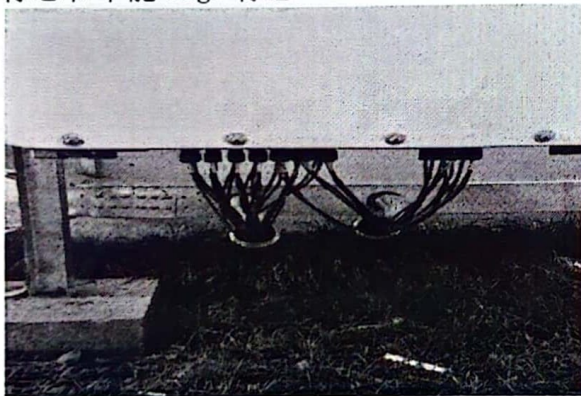
逆变器直流线穿管平直没穿到位

3、逆变器直流线穿管平直没穿到位。(要求桥架到逆变器接线端子下方的金属软管应有一个弯曲弧度)

整改情况：已按要求整改

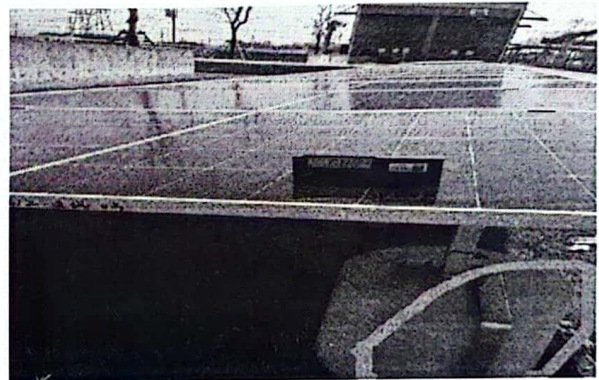
部分接地扁铁未刷黄绿接地标识漆

4、部分接地扁铁未刷黄绿接地标识漆。(要求接地扁铁刷黄绿漆标识)

整改情况：已按要求整改

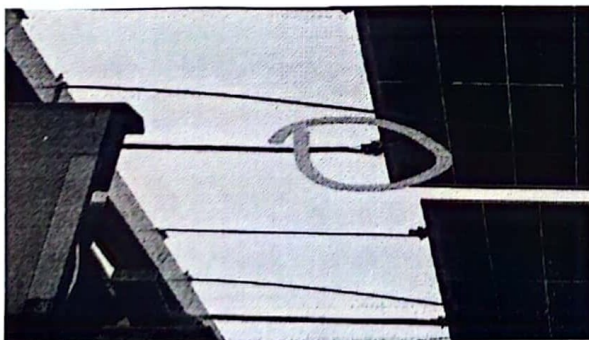
直流线穿的保护管没穿到位

5、柔性支架组件直流线跨越钢梁处，个别直流线穿的保护管没穿到组件下方太阳还能晒到。(要求暴露在太阳下的部分直流线再穿管保护)

整改情况：已按要求整改

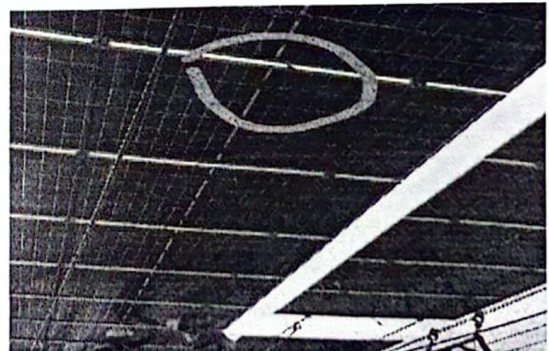
组件连接线存在散乱

6、组件连接线存在散乱。(要求组件连接线盘到组件边框里绑扎牢靠)

整改情况：已按要求整改

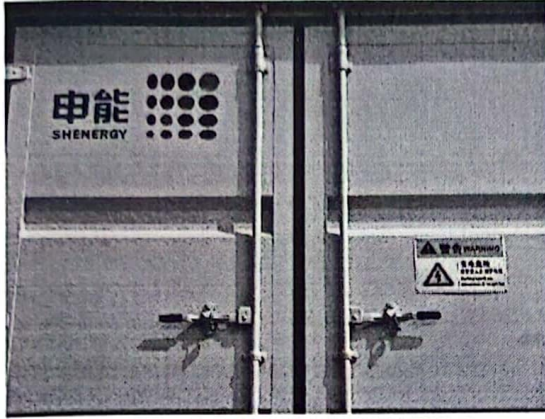
已按要求张贴安全警示标识牌和申能logo标识牌

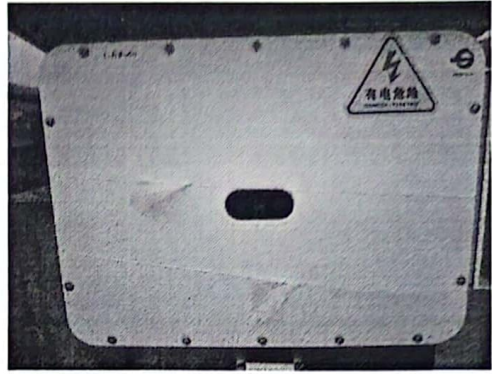
逆变器已按要求张贴警示标牌及编号牌

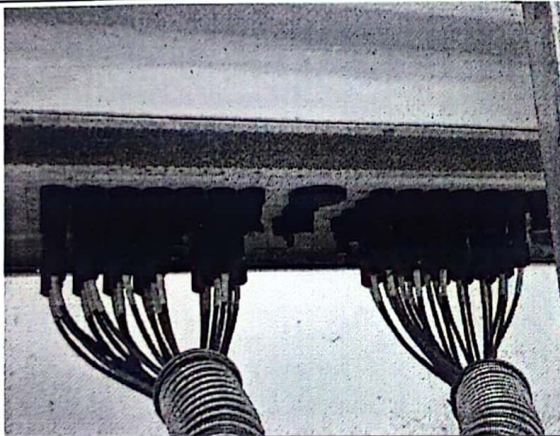
逆变器直流线已按要求穿管

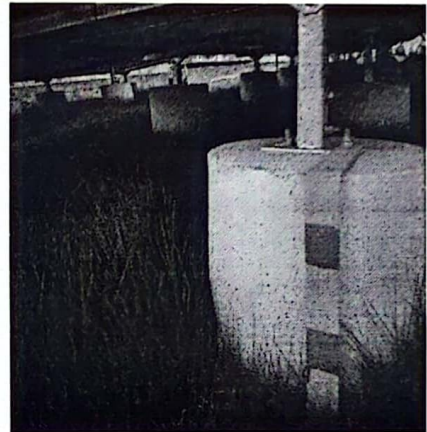
已按要求对接地扁铁涂刷黄绿油漆

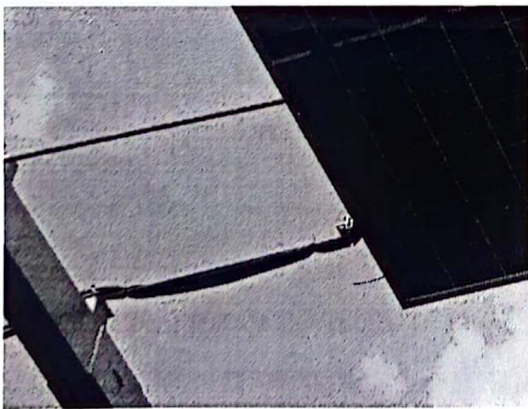
已按要求更换保护套管

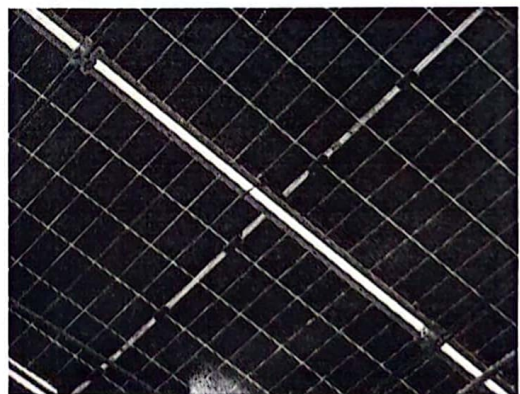
组件连接线已整理平顺
