郎溪兴阳金属制品有限责任公司

2.18817MWp分布式光伏发电项目

## 监理初检报告

常州正衡电力工程监理有限公司

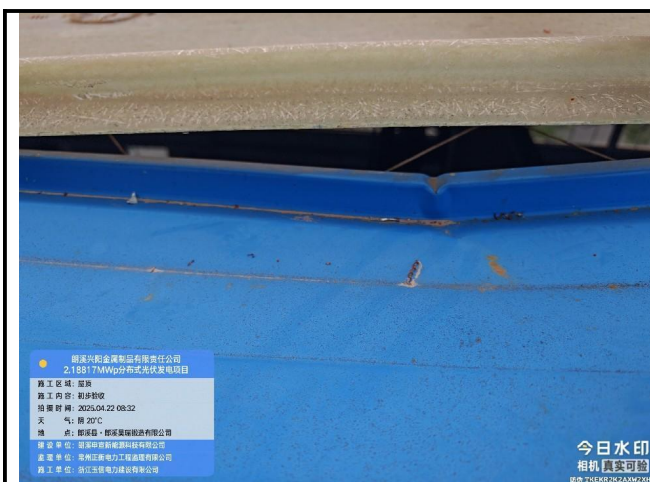
| 1、采光带附近彩钢瓦凹陷下雨容易漏水 | | |

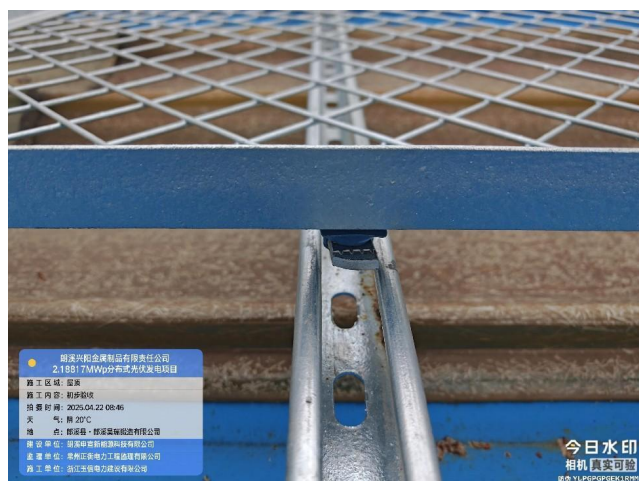
## 2、采光带防坠网螺栓松动

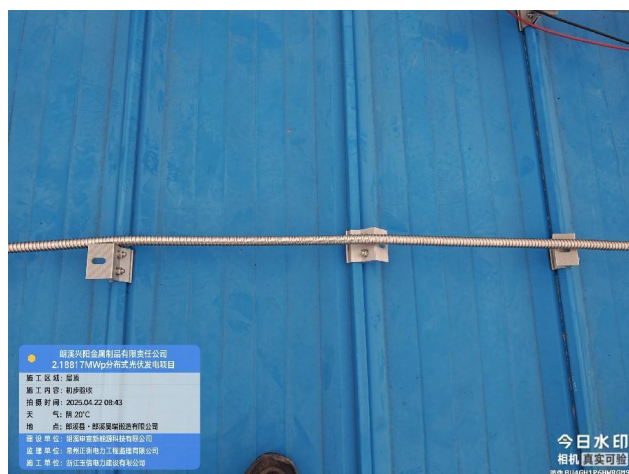
## 3、不锈钢软管未固定

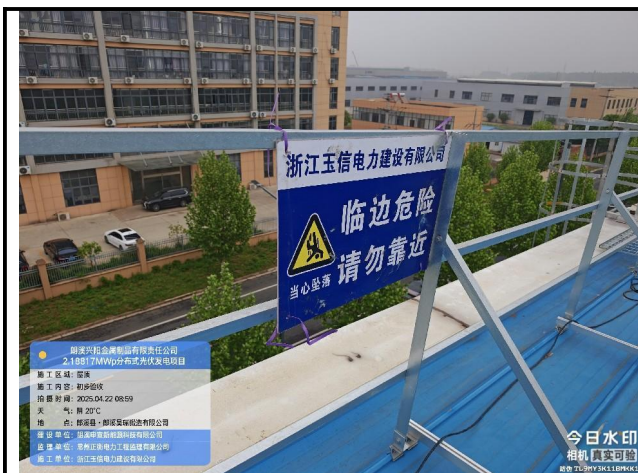
## 4、安全围栏缺少永久性安全标识

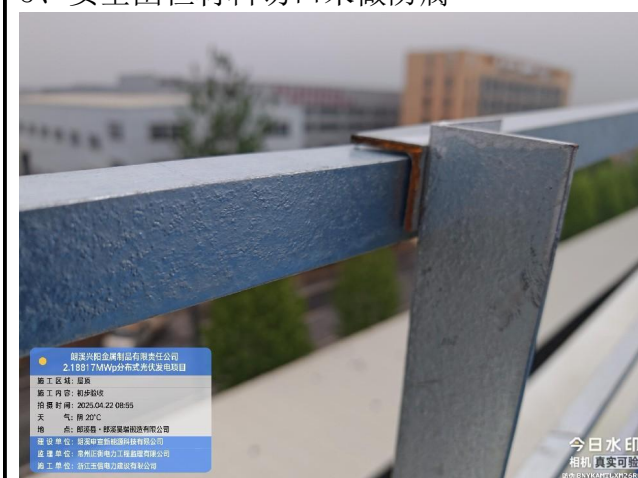
5、安全围栏材料切口未做防腐

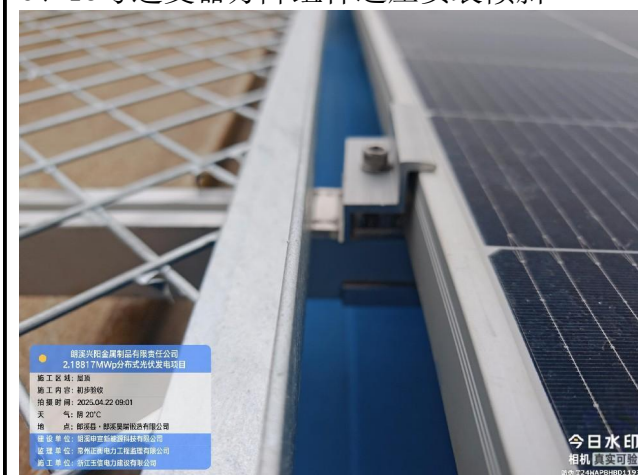
6、13号逆变器方阵组件边压安装倾斜

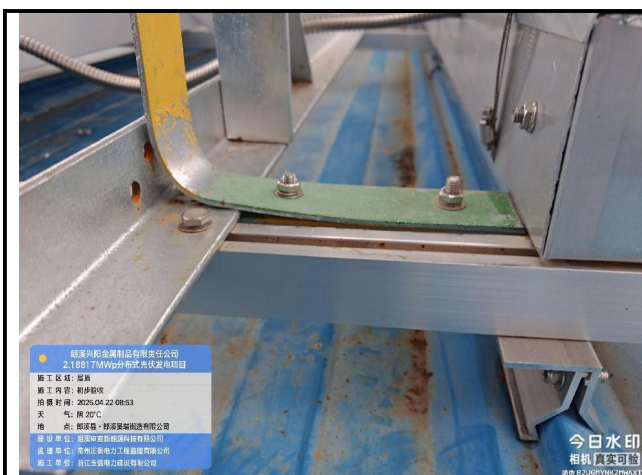
7、4号逆变器下接地扁铁连接下油漆未打磨

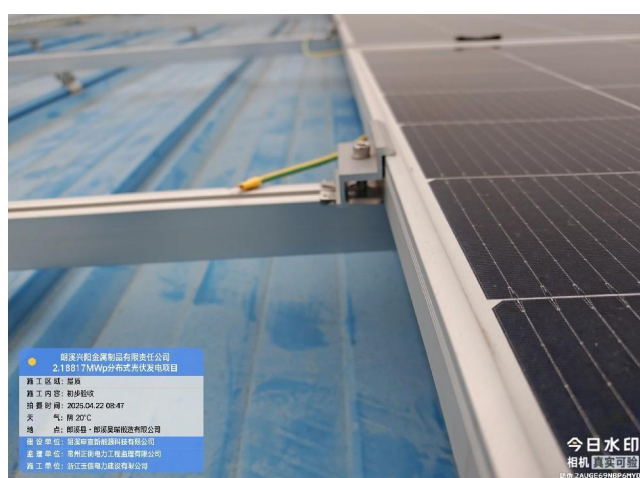
8、1 号逆变器最南边方阵边压块紧固不到位

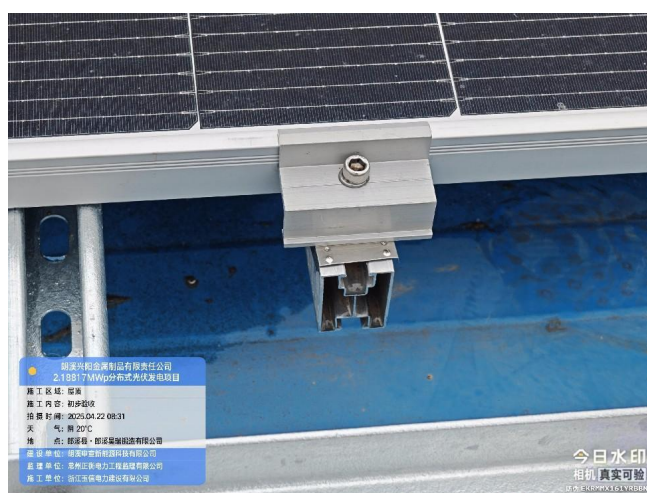
9、组件边压导轨距离不满足要求

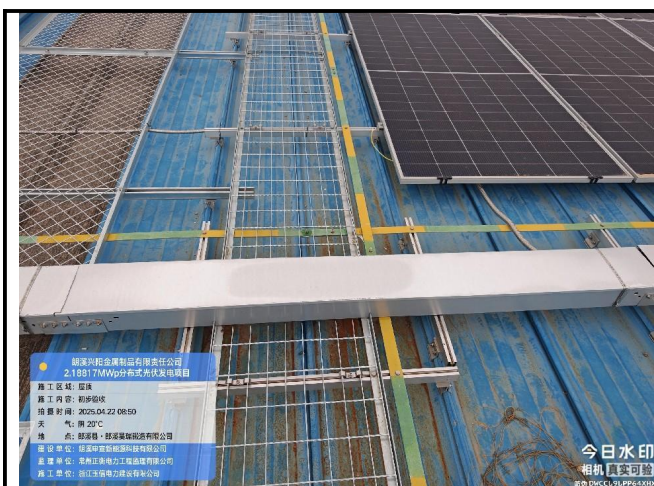
10、直流桥架缺少抱箍

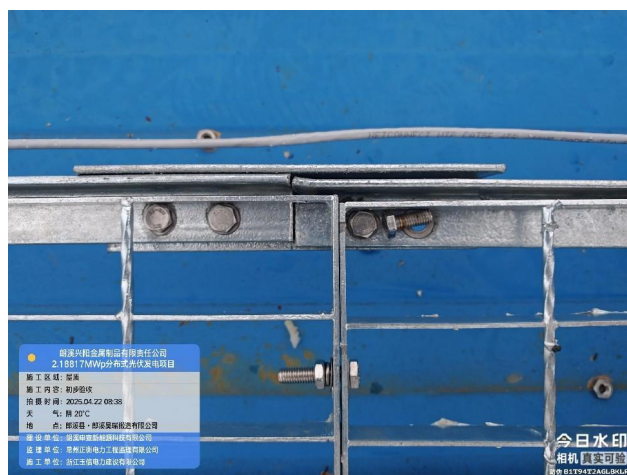
11、运维通道连接件松动

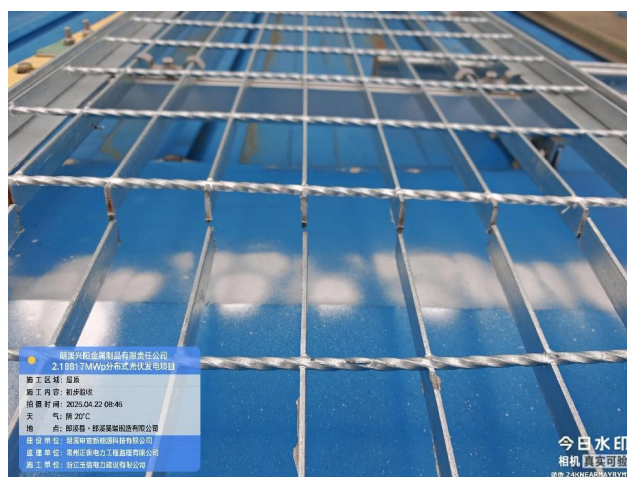
12、运维通道过屋脊处断口未做防腐

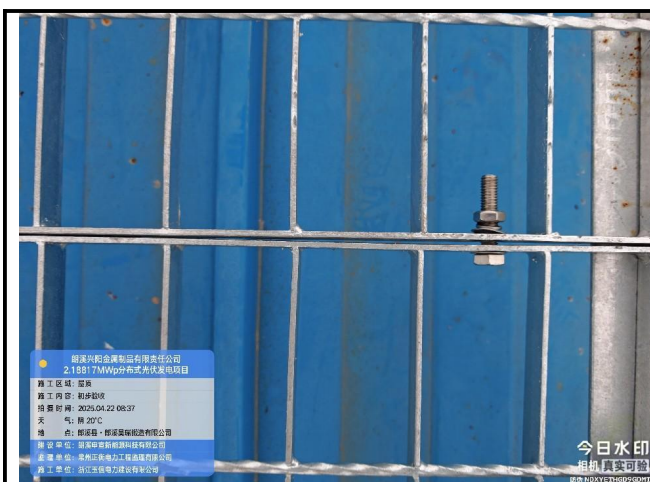
13、运维通道多处螺栓松动

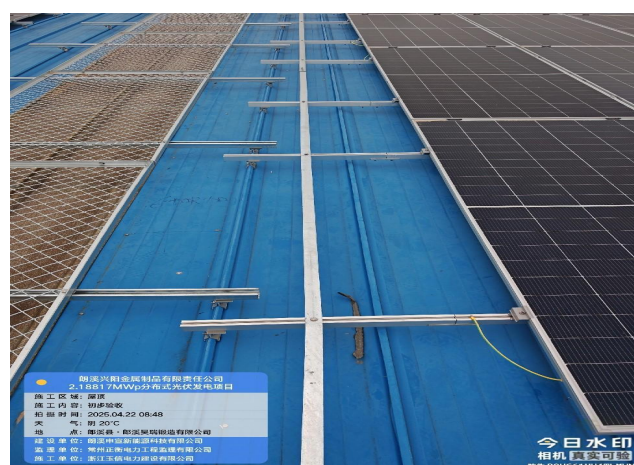
14、现场个别接地扁铁未刷漆

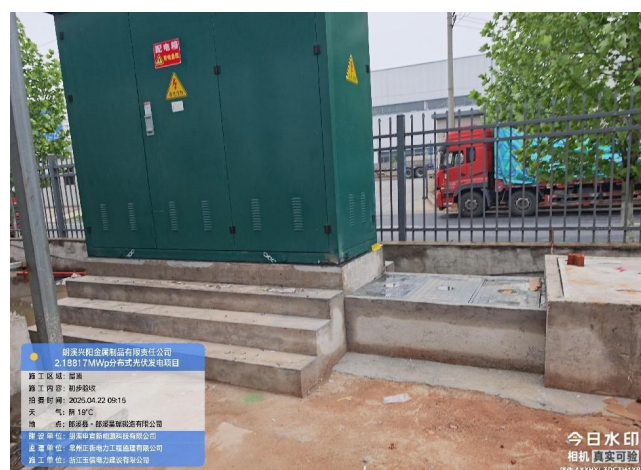
15、室外并网柜围栏及灭火器未安装

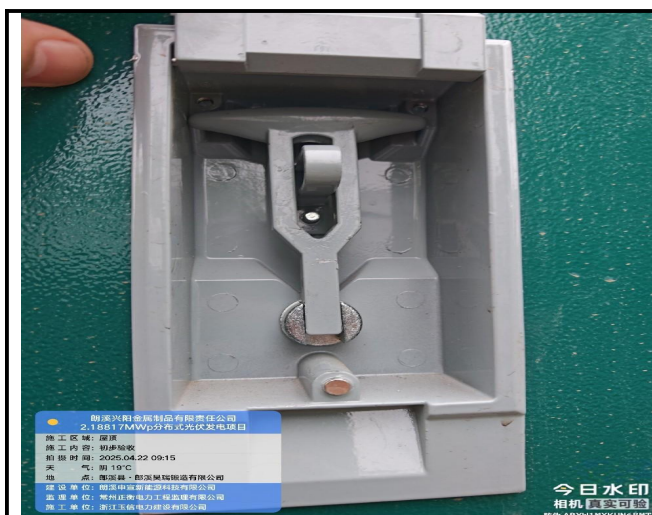
16、室外并网柜及逆变器应上锁

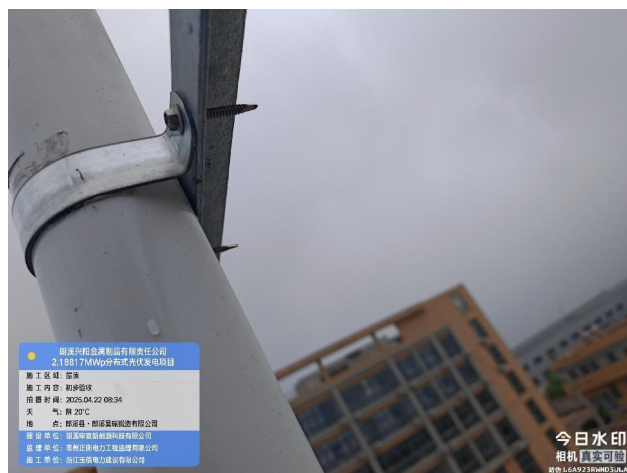
17、视频监控要求使用螺栓固定

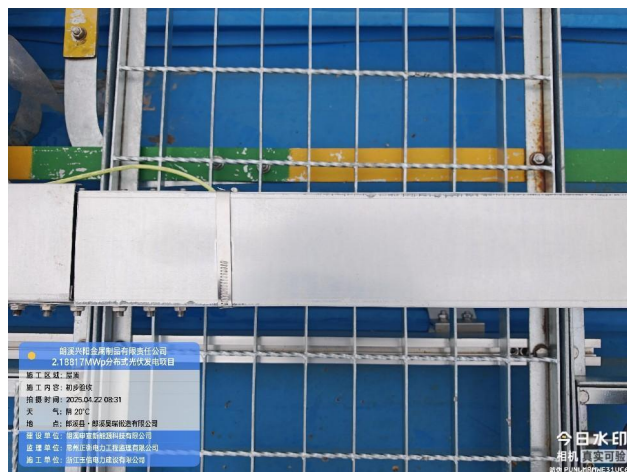
18、桥架过运维通道需要喷涂警示标语

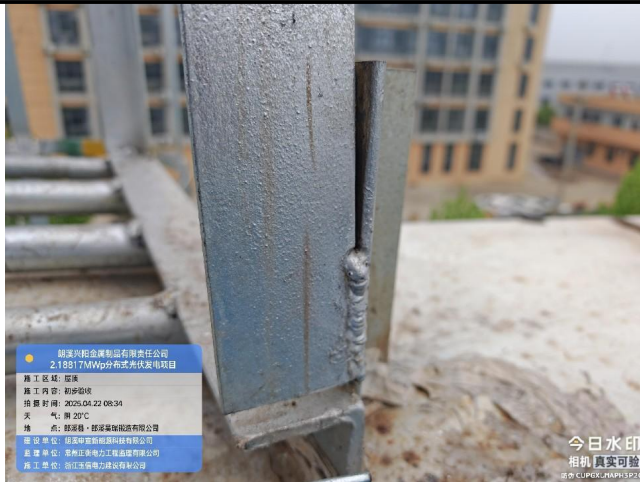
19、爬梯口焊接未满焊

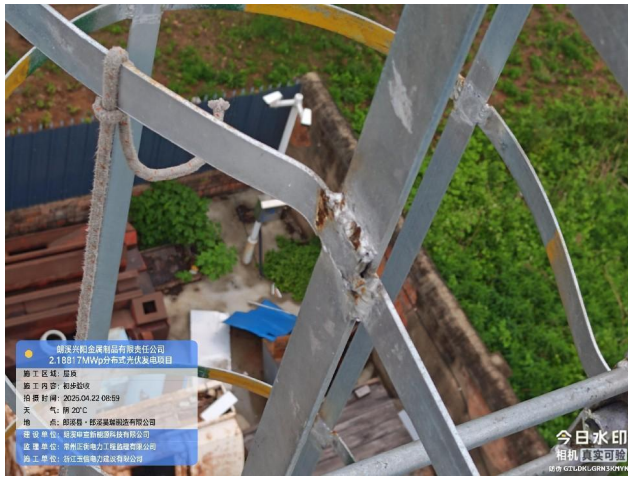
20、爬梯焊接处防腐不到位

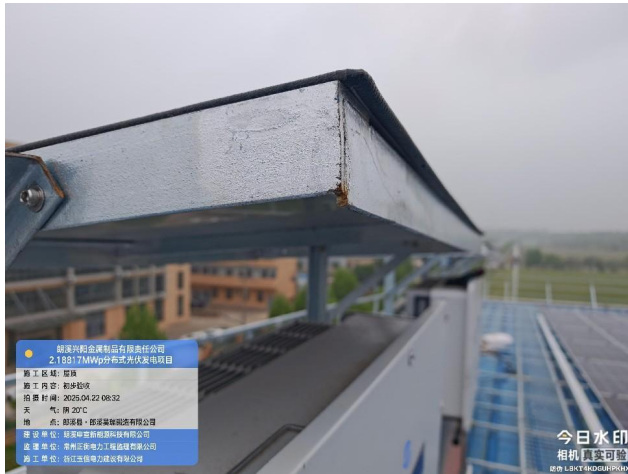
21、逆变器雨棚下角刚需要包边

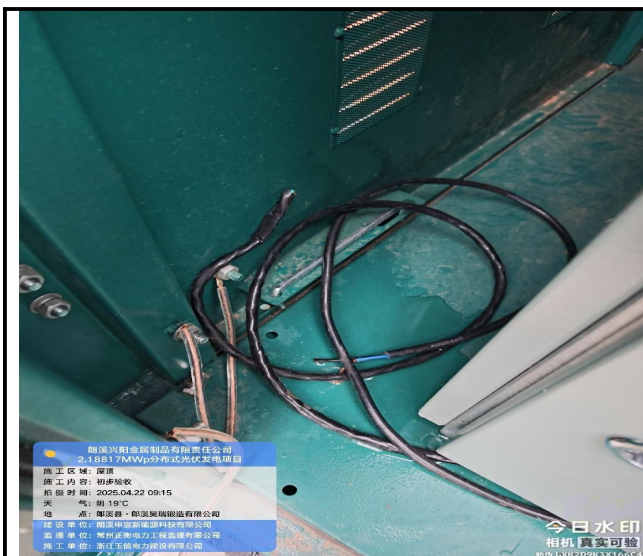
22、逆变器通讯 485 线未连接至采集器

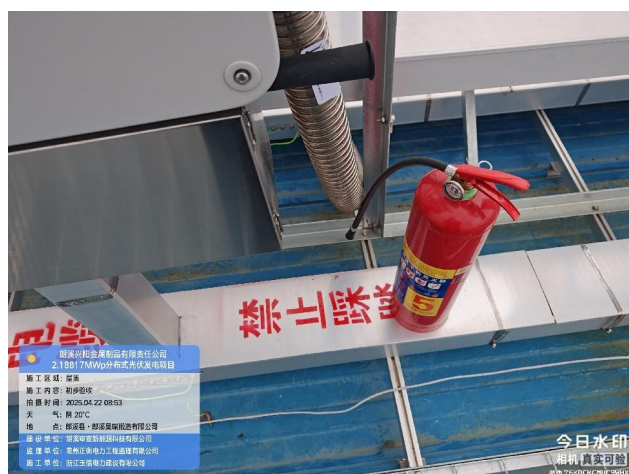
23、逆变器灭火器未安装

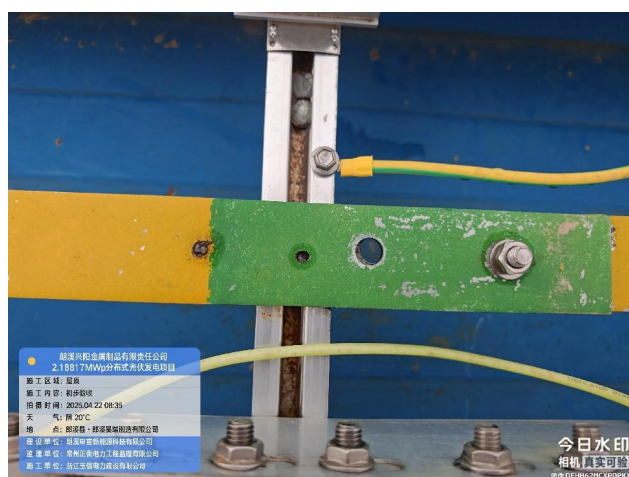
24、接地扁铁缺少螺栓固定

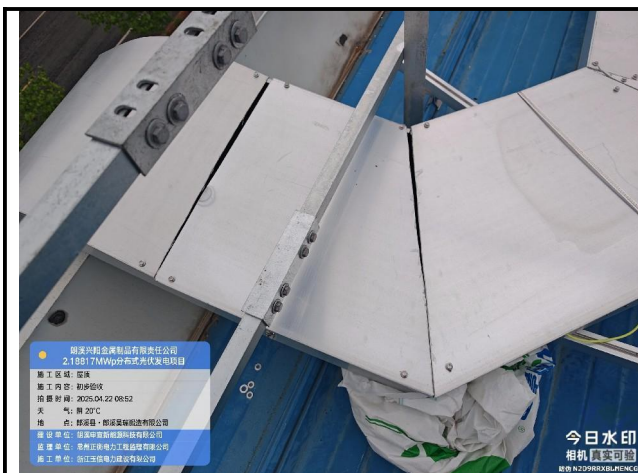
25、交流桥架使用自攻丝固定不需要不锈钢抱箍

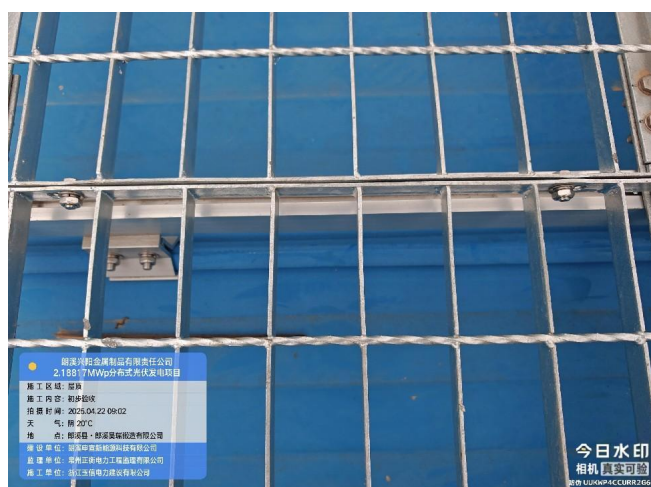
26、个别运维通道螺栓漏丝不符合要求

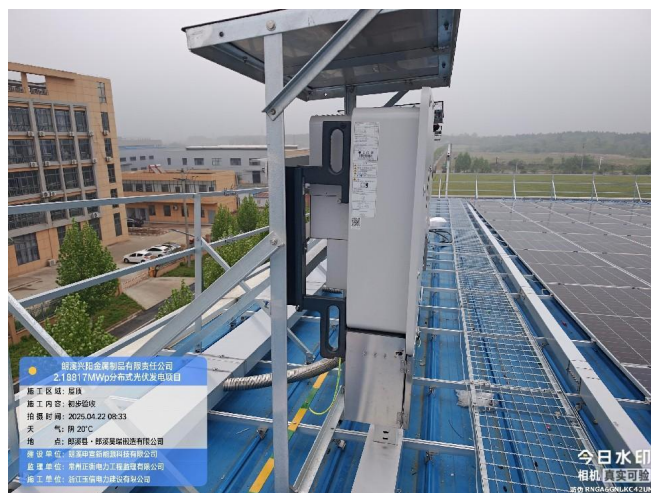
27、个别逆变器支架由于厂区彩钢瓦原因仍需要加固

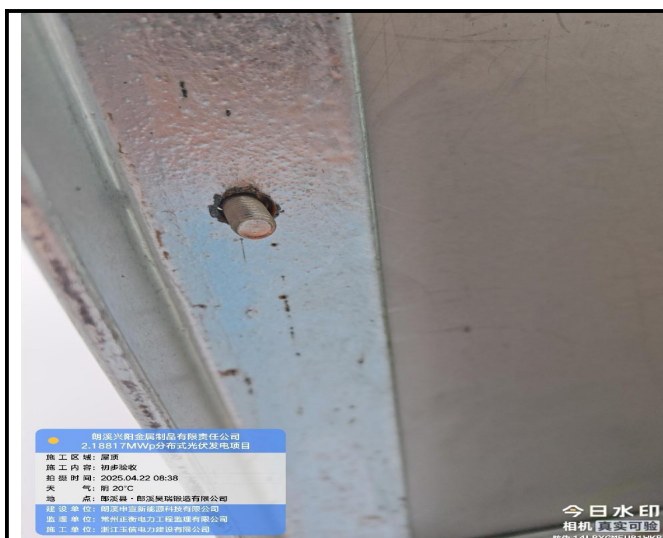
28、个别逆变器雨棚螺栓为安装

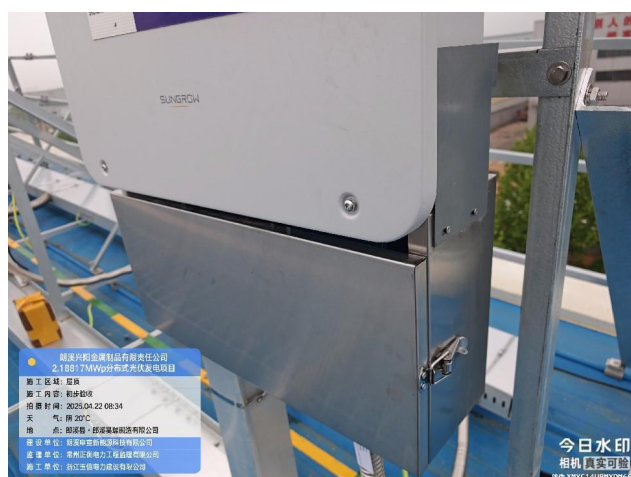
29、个别逆变器下槽盒仍需加固

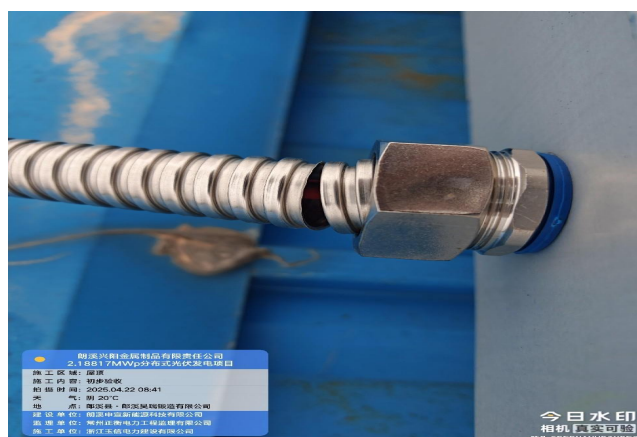
30、个别逆变器软管存在开口

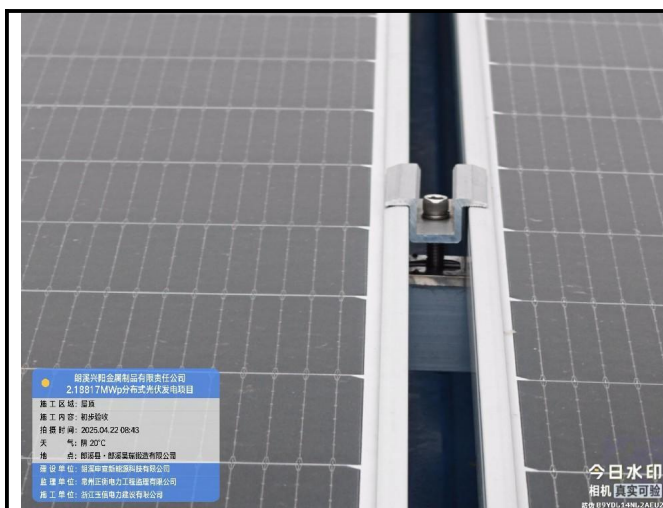
31、发现其中一排组件中压块缝隙较大

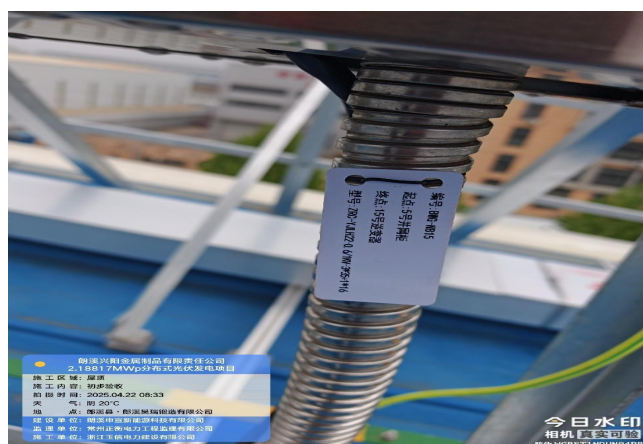
32、电缆标识牌需要使用不锈钢材质

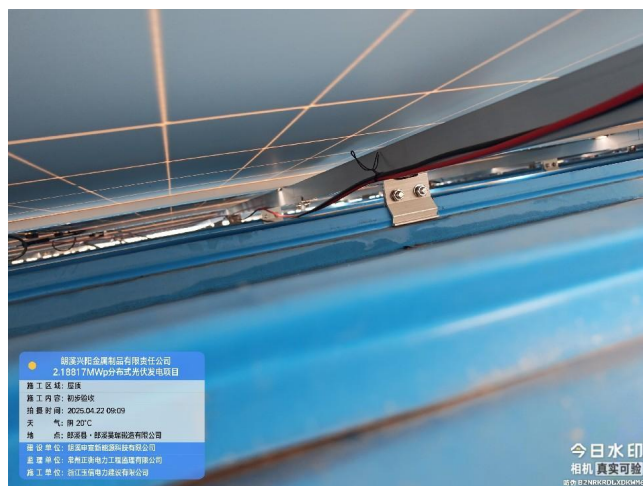
33、抽检直流电缆绑扎 10 处存在 1 处绑扎不到位
