# 苏州乐栅能源有限公司苏州乐轩科技有限公司 公司2310KW屋顶分布式光伏发电项目

## 监理初检报告

常州正衡电力工程监理有限公司

# 监理初验缺陷整改反馈表

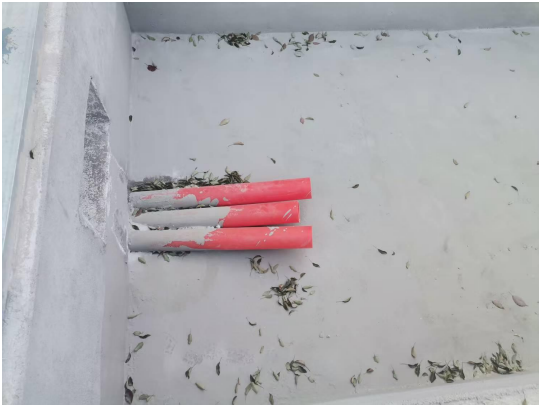
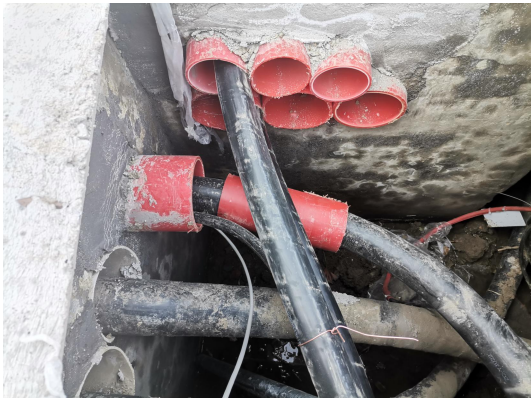
1、预制舱基础电缆端口未做防火措施，配电房电缆进口未做防火封堵

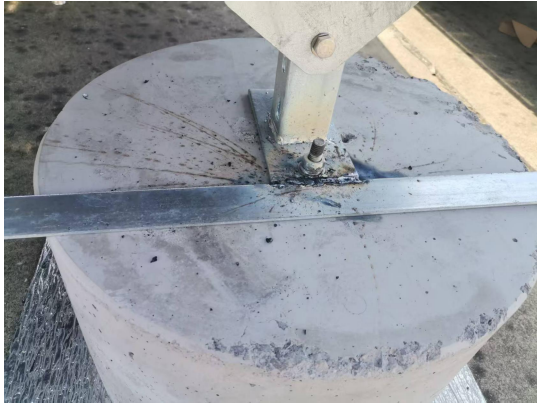
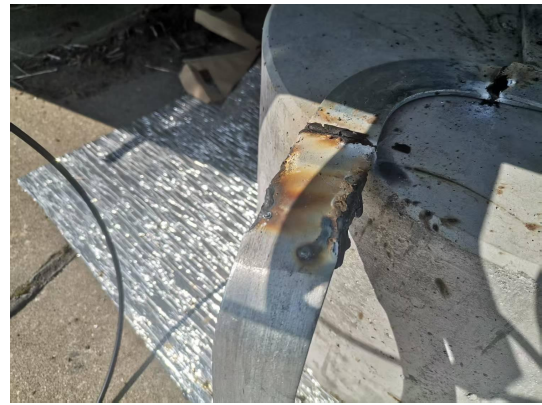
2、接地焊接搭接长度不够，焊接工艺不符合要求

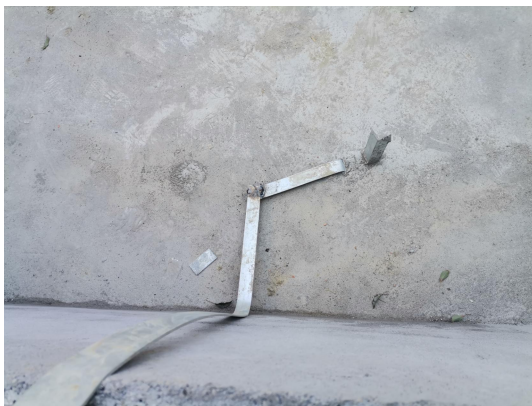
3、接地扁铁未有效接地

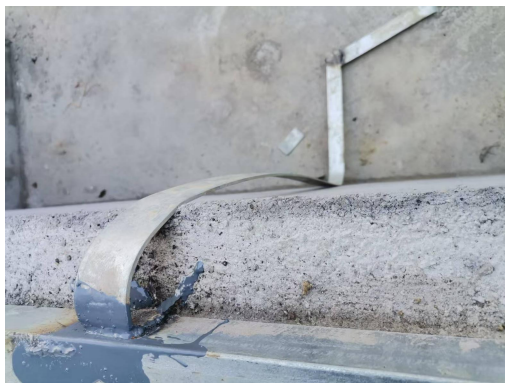
4、SVG、预制舱基础未做接地电阻检测

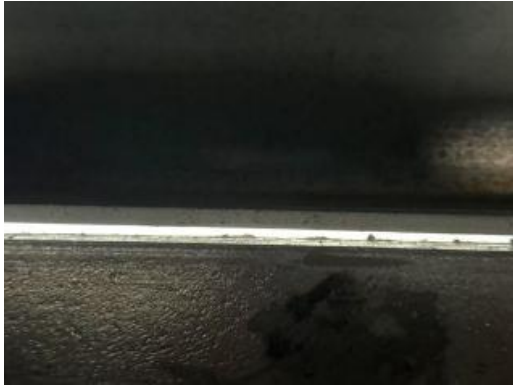
5、预制舱基础存在间隙

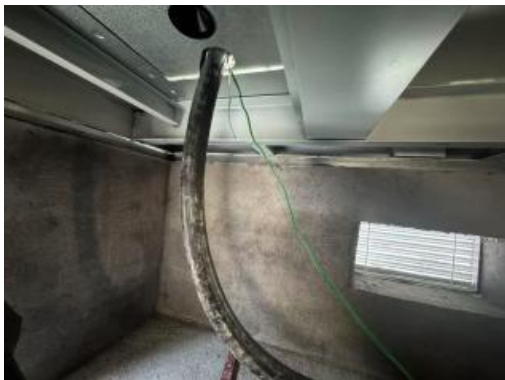
6、箱变基础下方电缆未有效固定

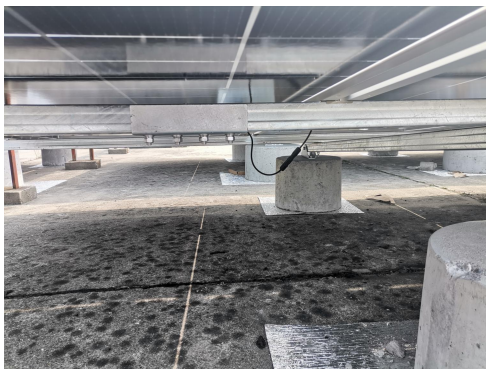
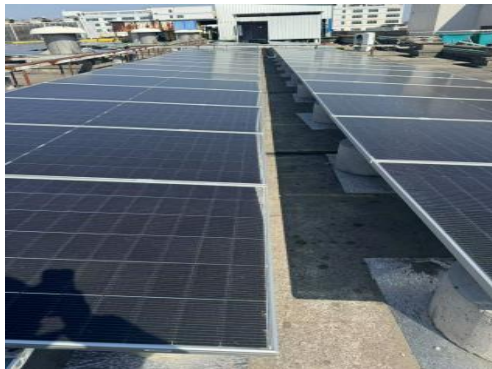
7、组件串联线未绑扎，组件未安装虹吸倒尘槽

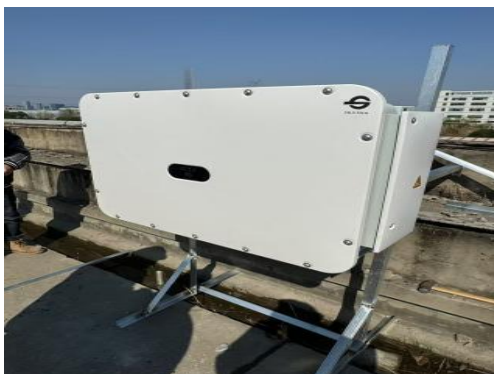
8、逆变器支架固定不牢靠

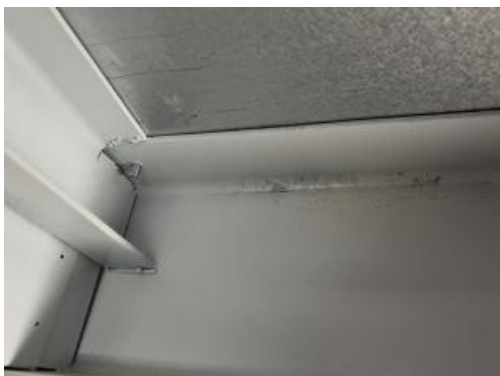
9、箱变基础固定下方螺丝缺少垫圈垫片

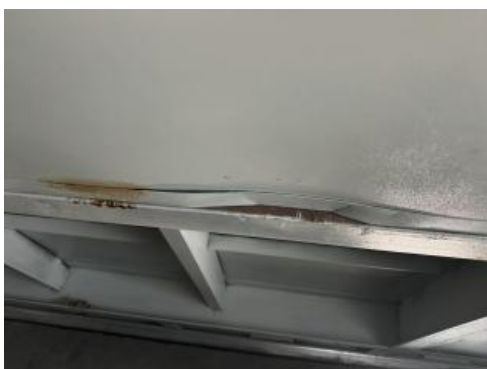
10、设备底座已变形生锈（箱变基础内）

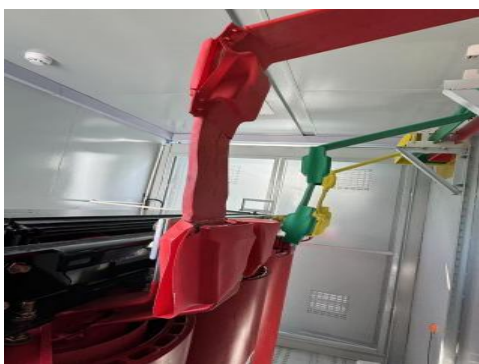
11、变压器铜牌绝缘套管包裹空隙大

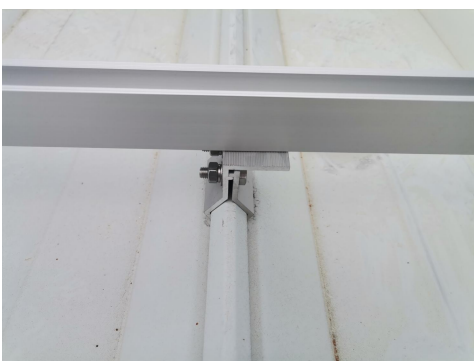
12、夹具拉拔试验未做

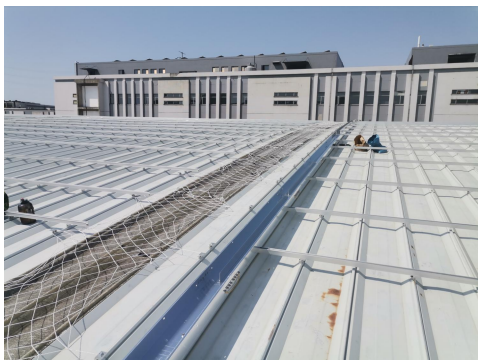
13、7号屋面采光带要买钢丝绳做防护网

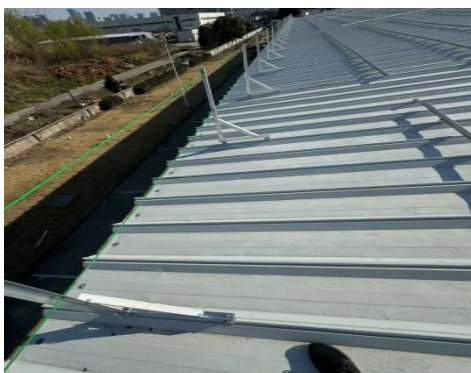
14、7号屋面屋顶围栏不牢固

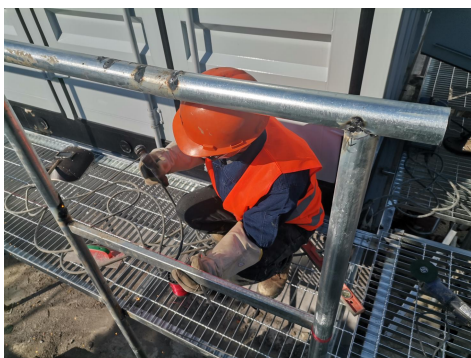
15、施工现场焊接时，未开具动火作业证，现场未设置灭火器

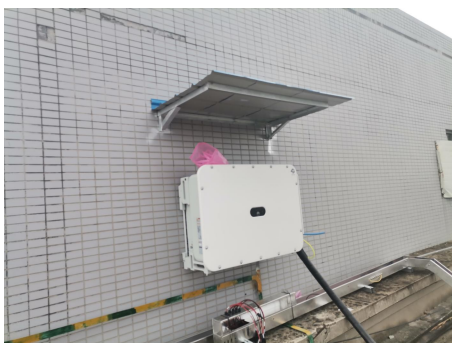
16、各屋面逆变器遮阳棚太短，安装高度过高

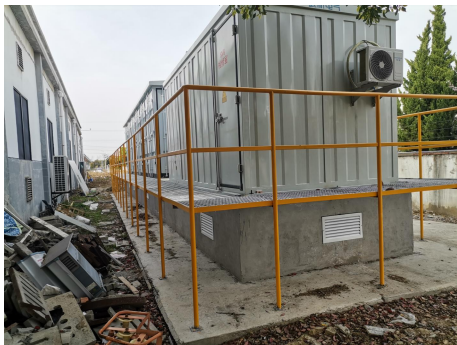
17、SVG 及预制舱基础四周未做接地

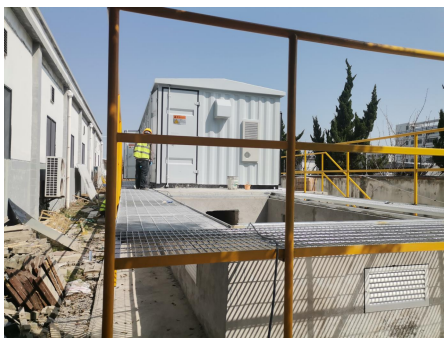
18、检修通道栏杆未做放挡板，有掉落隐患

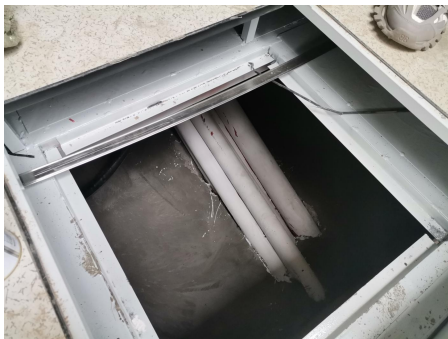
19、预制舱搭火电缆接地扁铁的位置挡住了检修出口

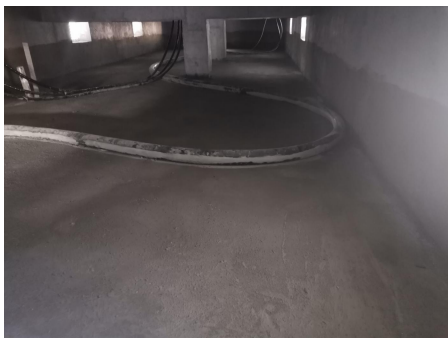
20、预制舱基础下面电缆未固定或绑扎

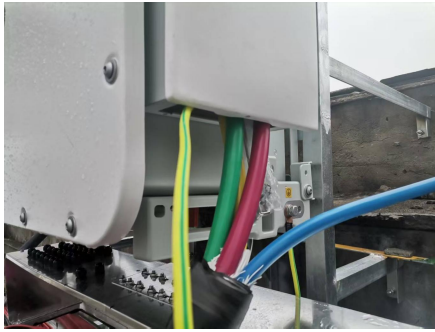
21、逆变器零线未做保护

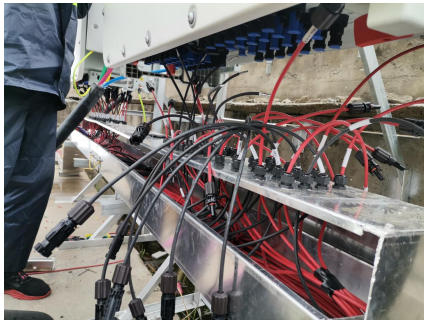
22、逆变器下方直流线未做防护措施
