德必福宠物食品（滁州）有限公司 0.78MW  
屋顶分布式光伏发电项目

监理初检报告

常州正衡电力工程监理有限公司

2025 年 05 月

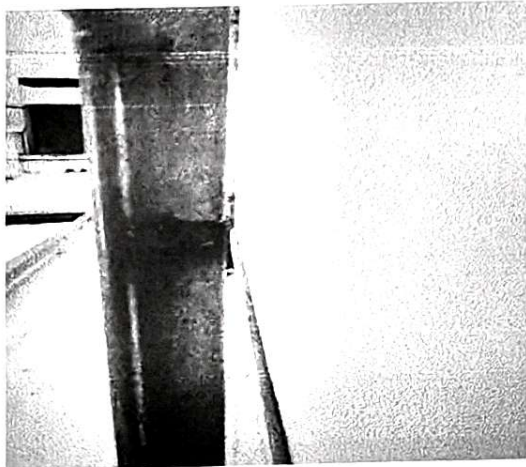
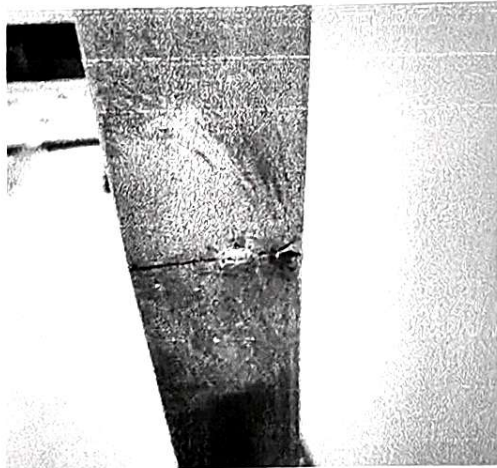
1、监控支架螺母生锈

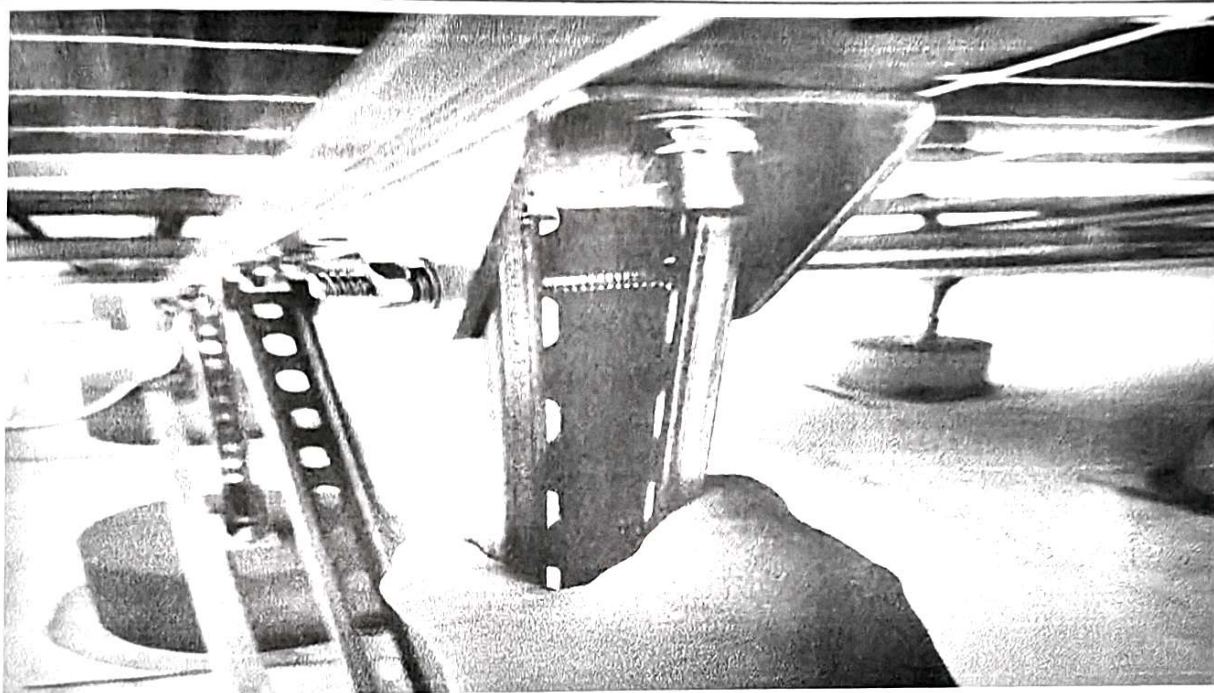
3、2、支架螺栓松动。

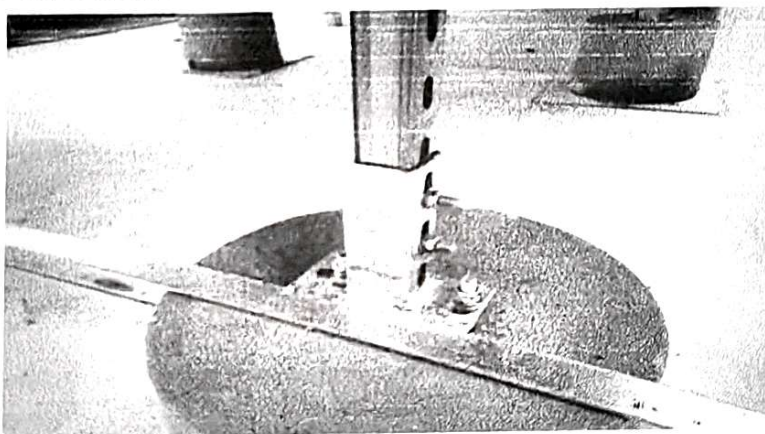
3、接地与支架焊接处未清理干净进行防腐。

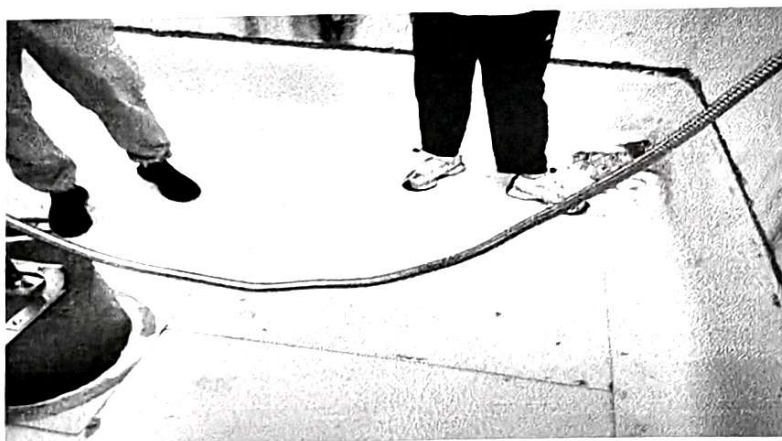
4、组串间电缆穿管连接处未绑扎固定。

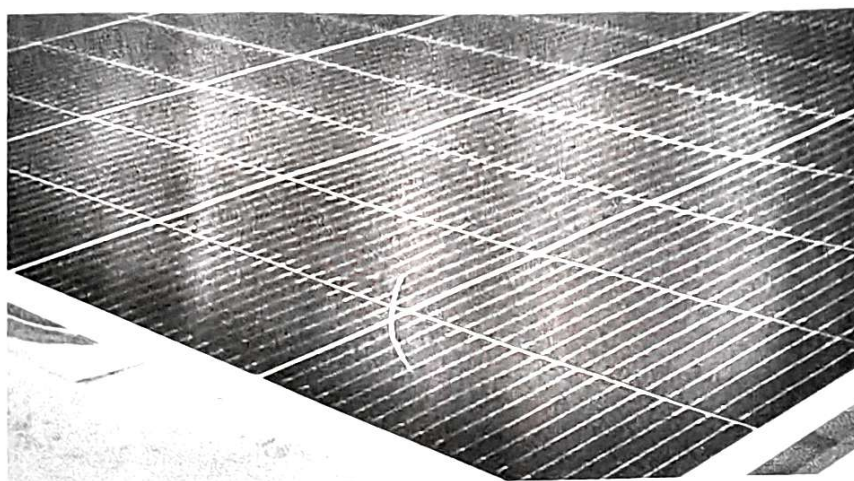
5、组件局部出现划痕

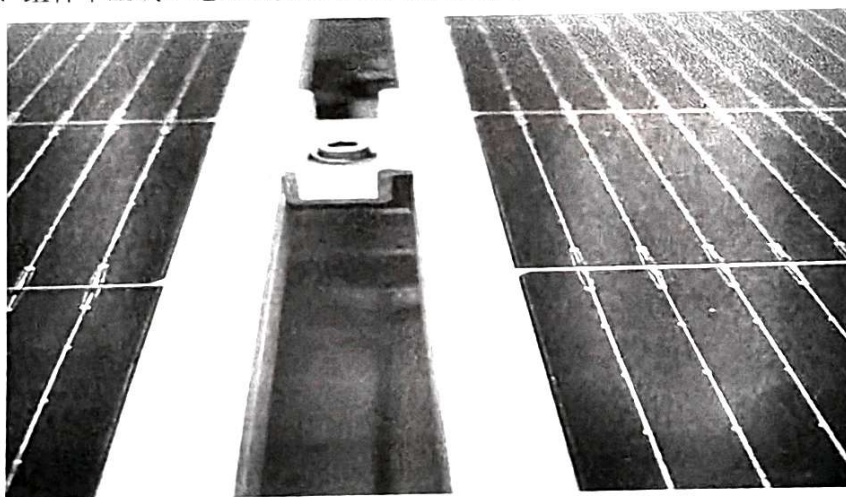
6、组件中压块、边压块安装不到位出现缝隙

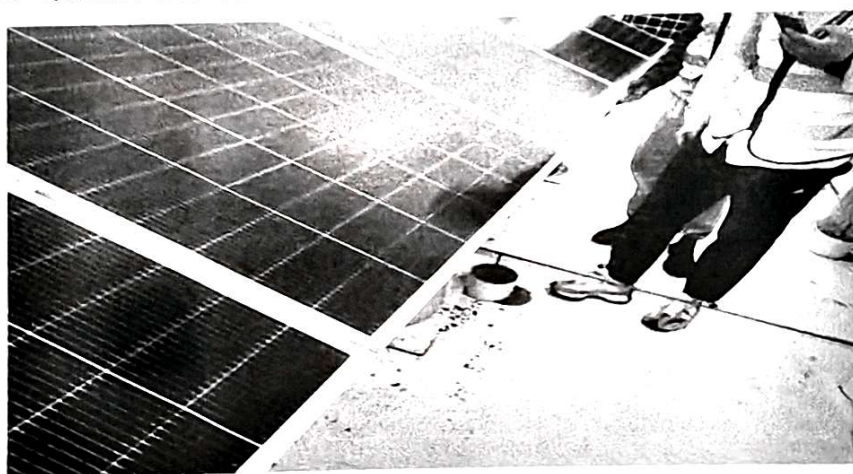
7、局部组件导雨夹未安装

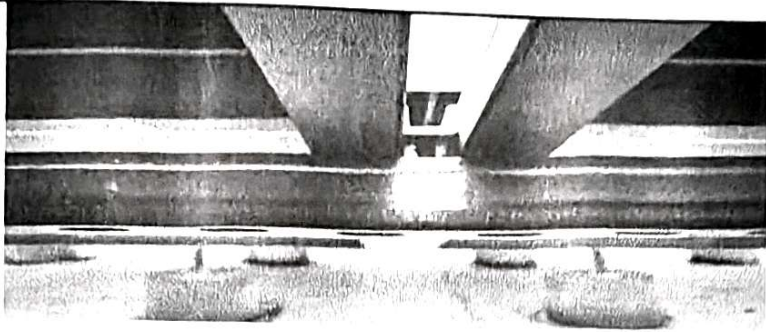
8、少量组件未安装防雷垫片

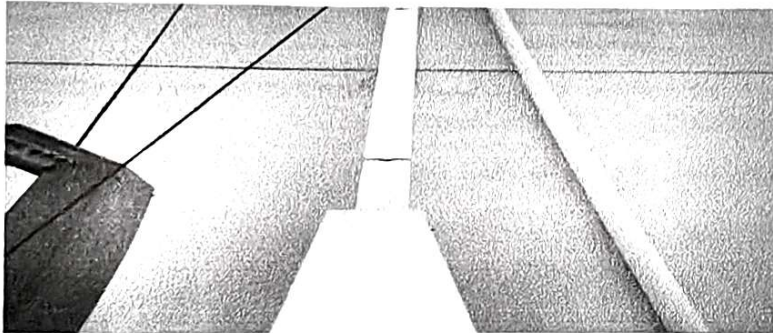
10、下楼桥架不垂直

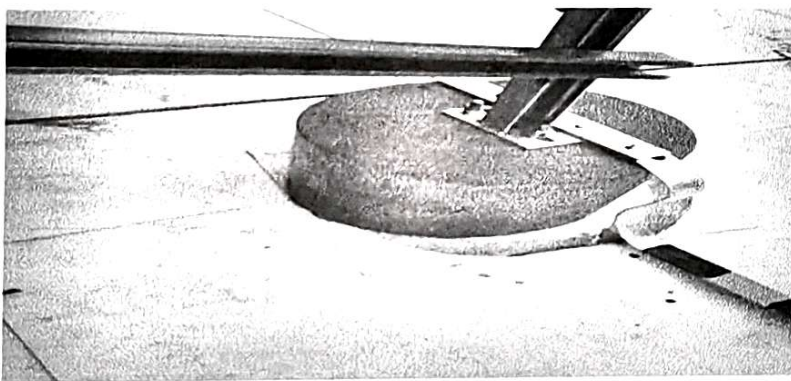
11、部分组串支架未与接地网连接

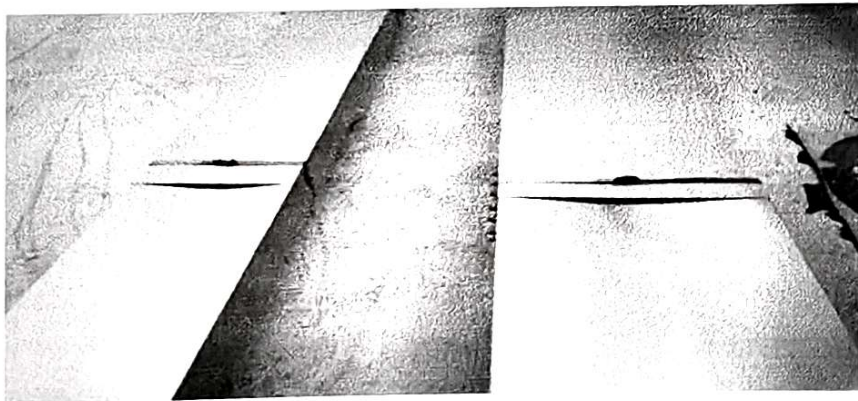
12、电缆桥架盖板不平整，缝隙过大

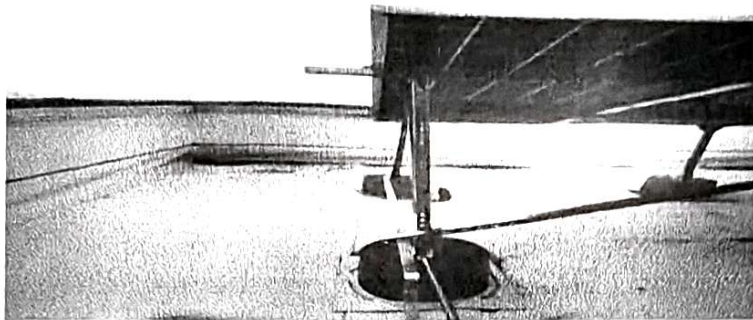
13、局部支架立柱前后未在同一界面，出现歪斜现象

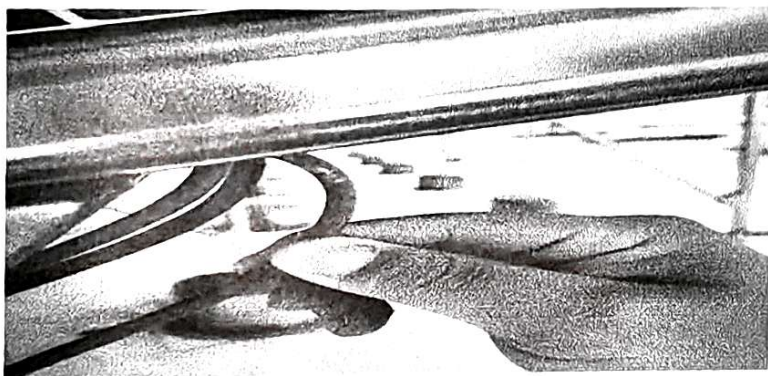
14、1\*4 直流电缆局部划痕。

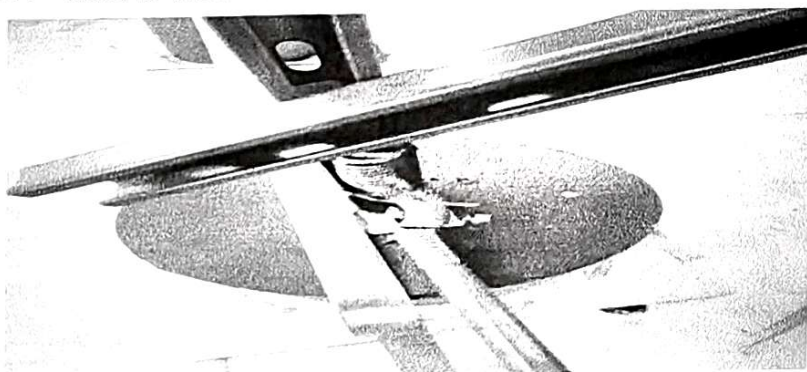
15、电缆穿管断裂及未封堵。

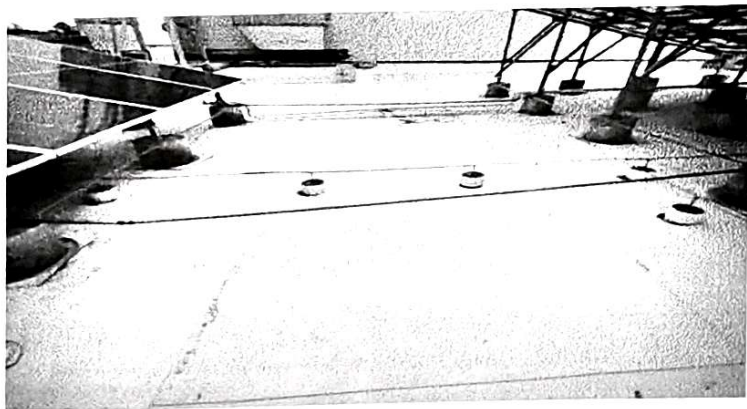
16、组串间穿管下方无支座固定

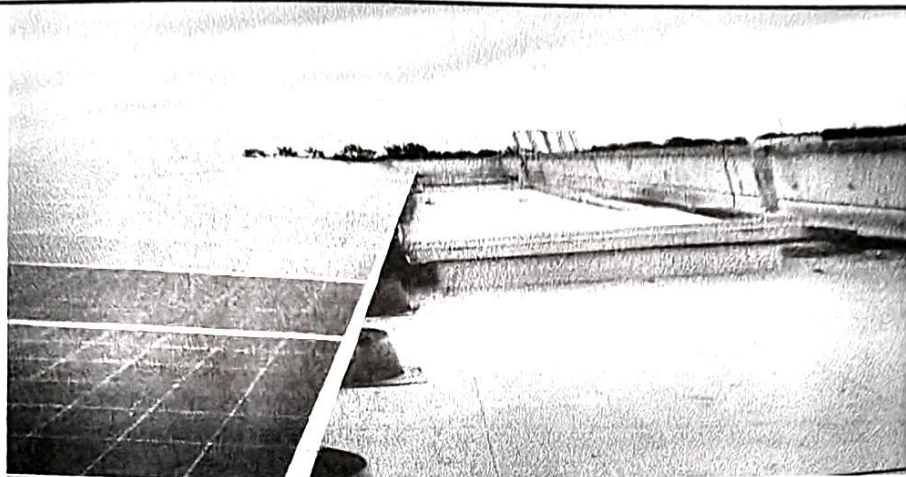
17、组件安装与消防天窗距离近，导致消防天窗无法打开。

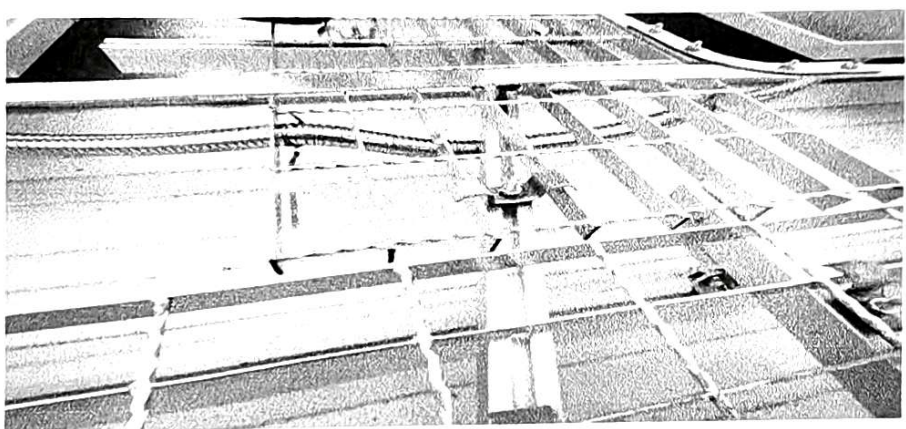
18、运维通道走道板切割处未做防腐

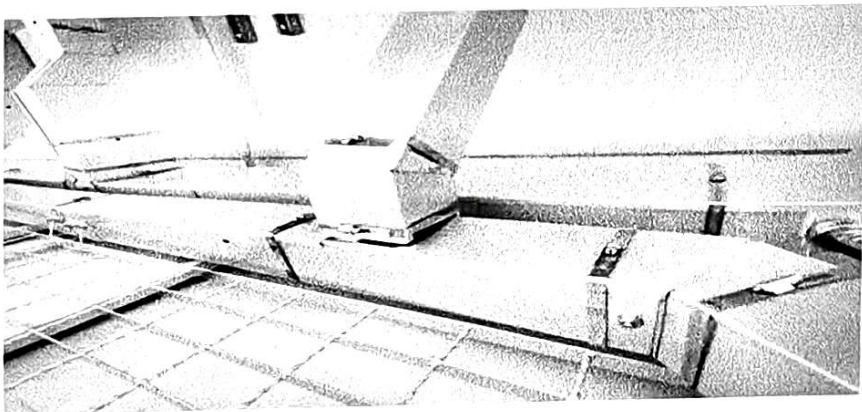
19、电缆桥架连接缝隙过大

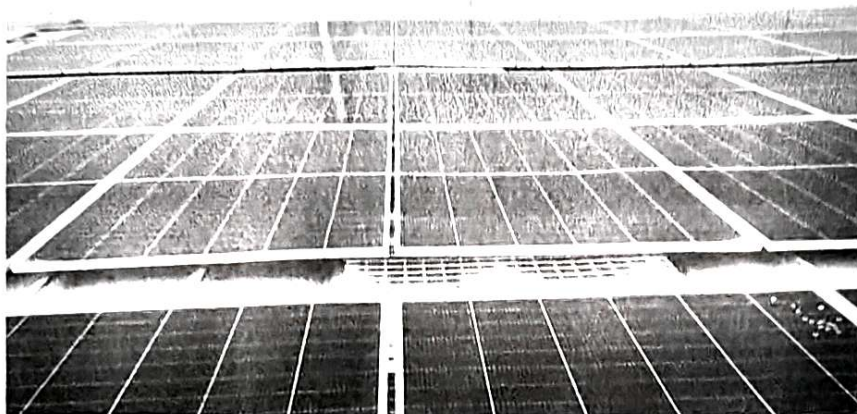
20、采光带上方组件安装不平整出现波浪形。

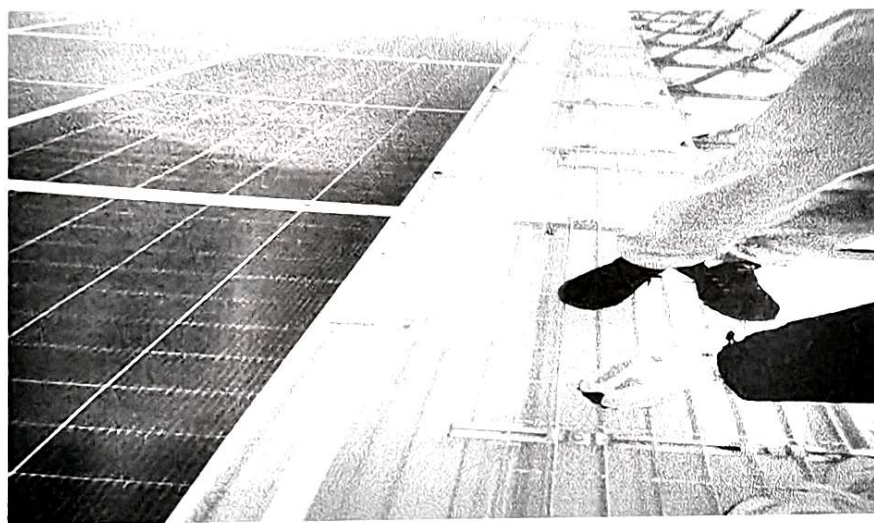
27、彩钢瓦屋面少量组串接地未主接地网连接
