# 江西翼邦生物技术有限公司717.6kWp屋顶 分布式光伏电站项目

## 监理初检报告

常州正衡电力工程监理有限公司

二〇二五年六月

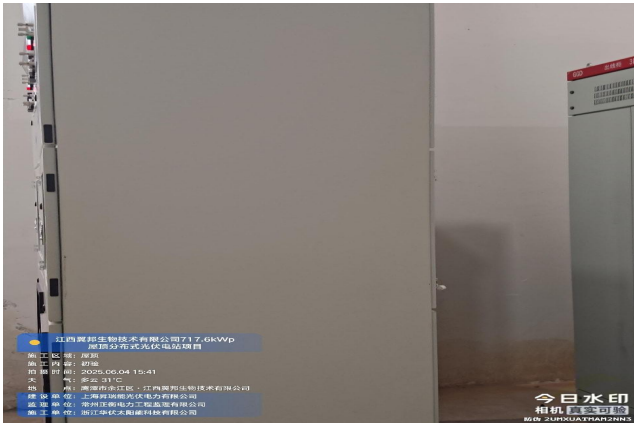
1、缺少上墙一次图

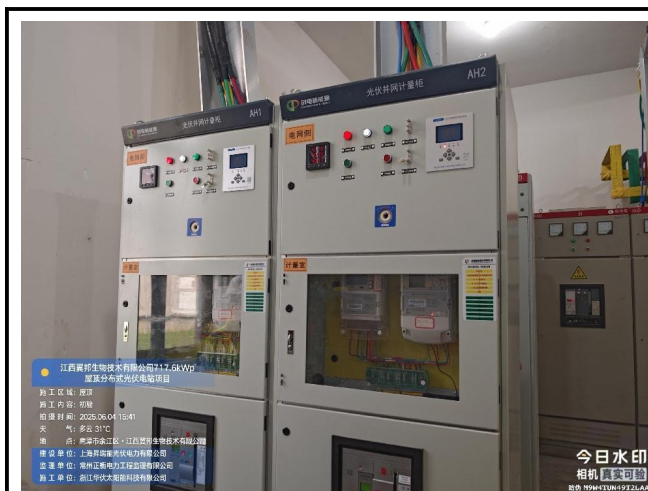
2、并网柜标识牌

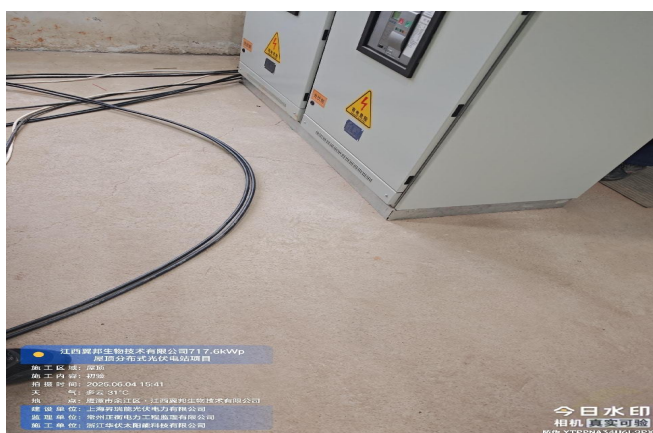
### 3、未铺设绝缘胶垫

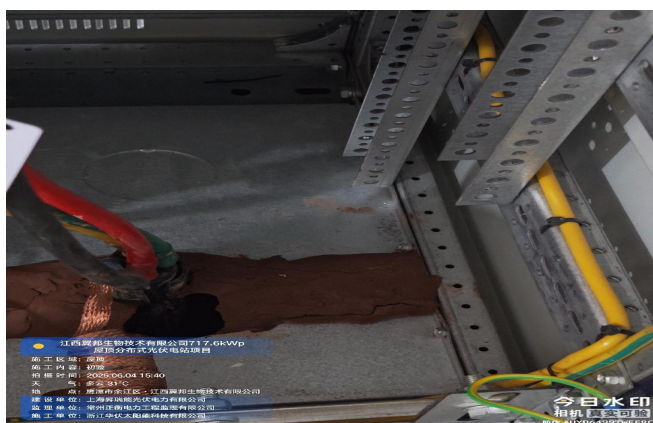
### 4、并网柜内有金属碎屑且防火泥封堵不到位

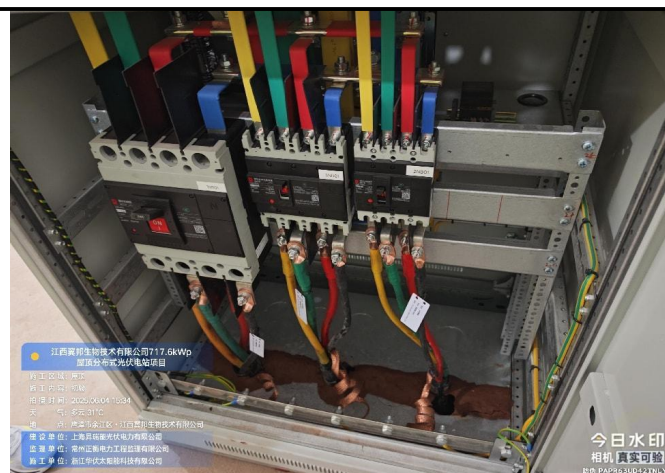
### 5、并网柜断路器需要使用亚克力板设置挡板

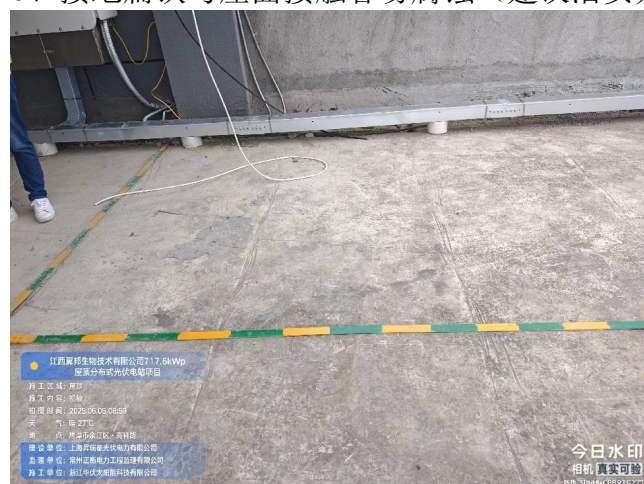
6、接地扁铁与屋面接触容易腐蚀（建议沿女儿墙边缘铺设）

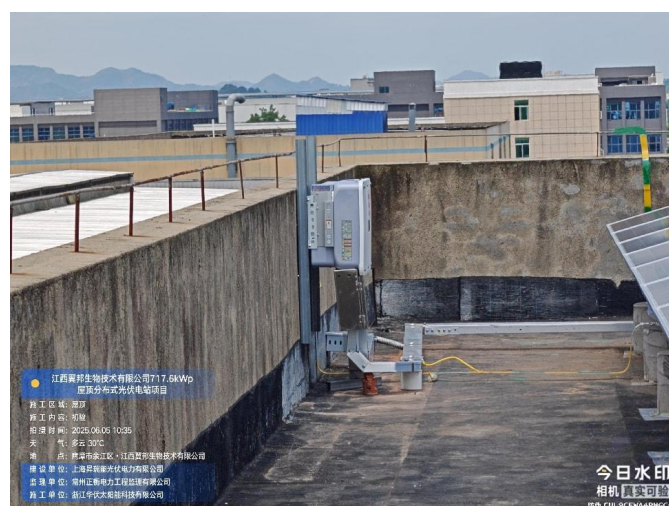
### 7、逆变器未配备灭火器

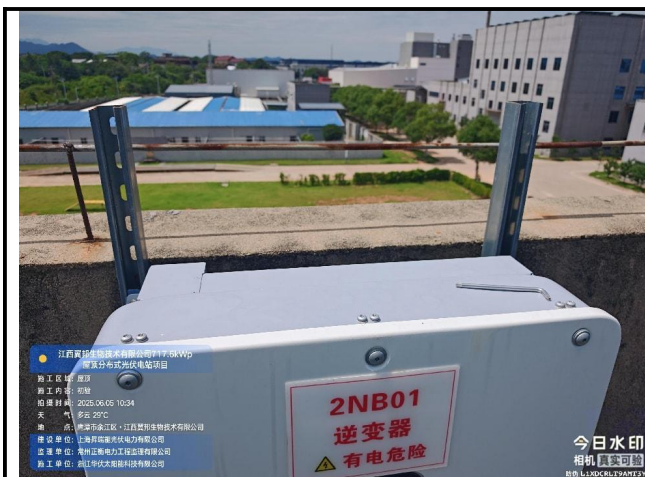
### 8、逆变器雨棚未安装

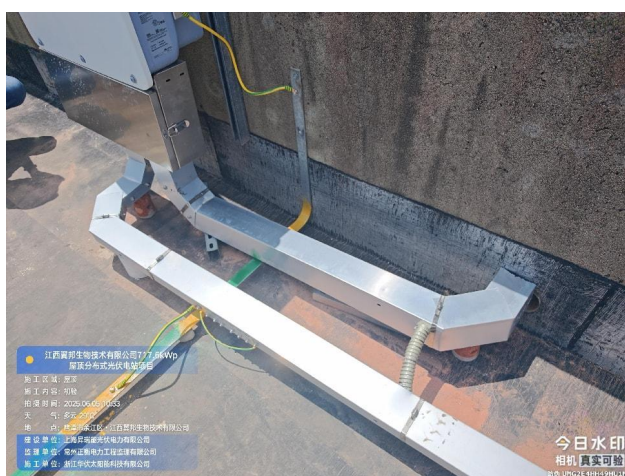
9、桥架使用砖头作为支座

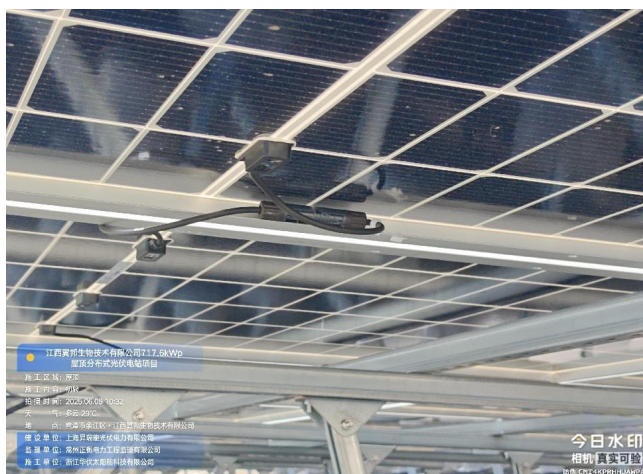
10、组件 MC4 插头使用不锈钢卡扣固定

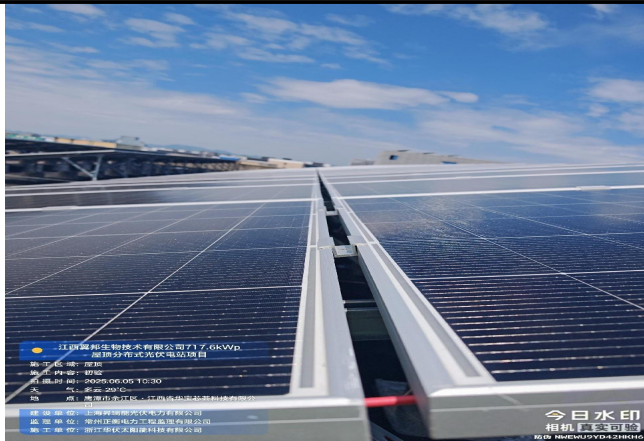
11、组件未对齐、存在波峰要求调整

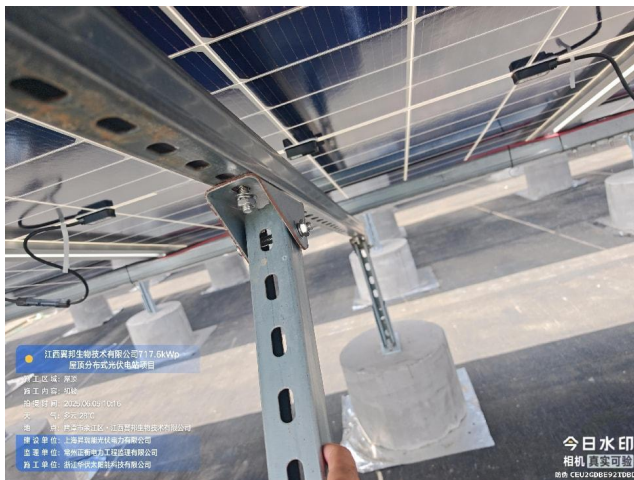
12、支架斜撑未紧固

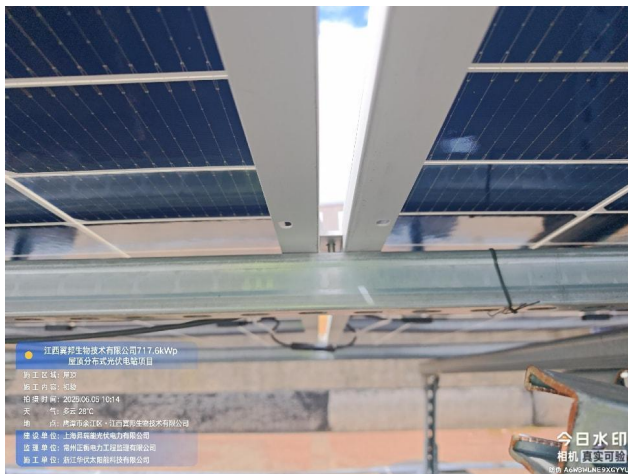
13、现场存在多处刺破垫片未安装

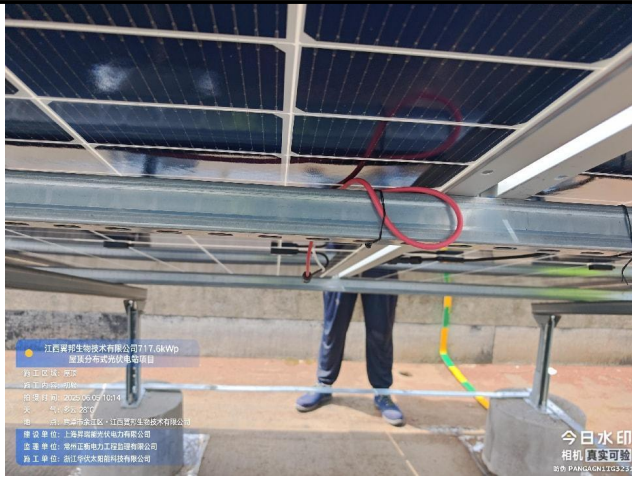
14、直流电缆使用不锈钢扎带绑扎

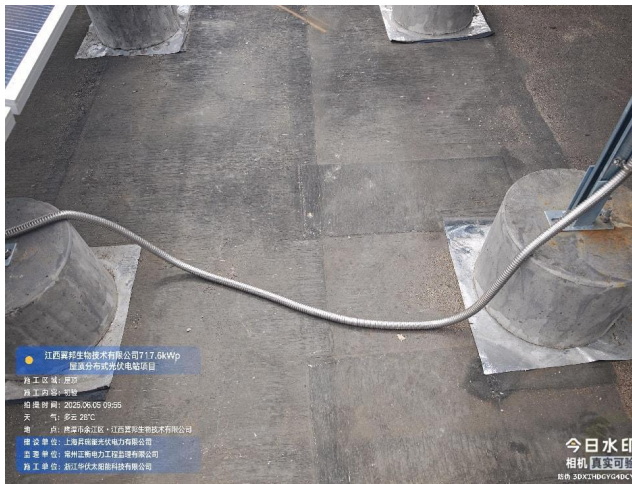
15、直流电缆穿线拖地绑扎松散

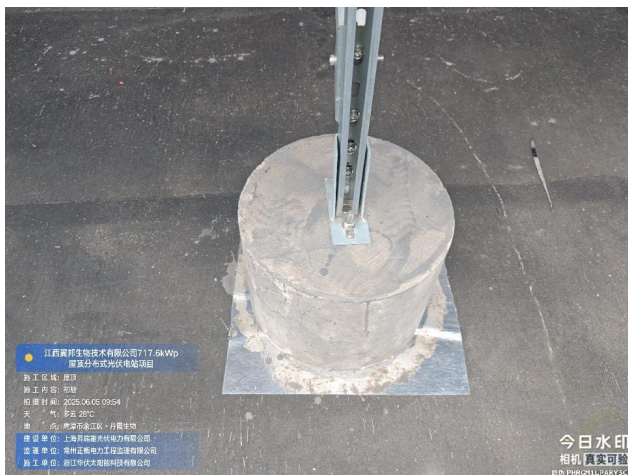
16、水泥墩基础防水涂料粉刷不均匀

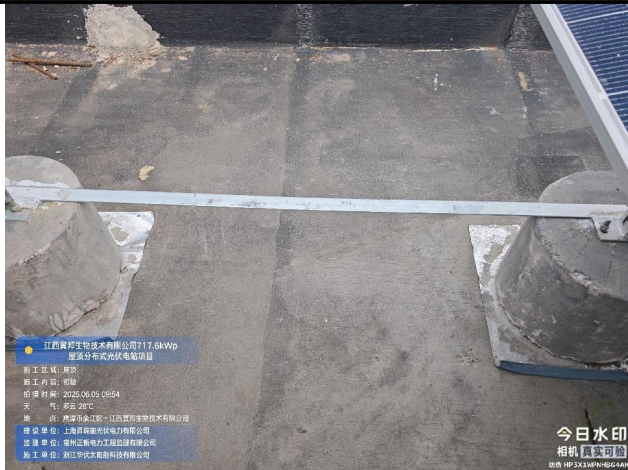
17、多处接地扁铁过路处未折弯

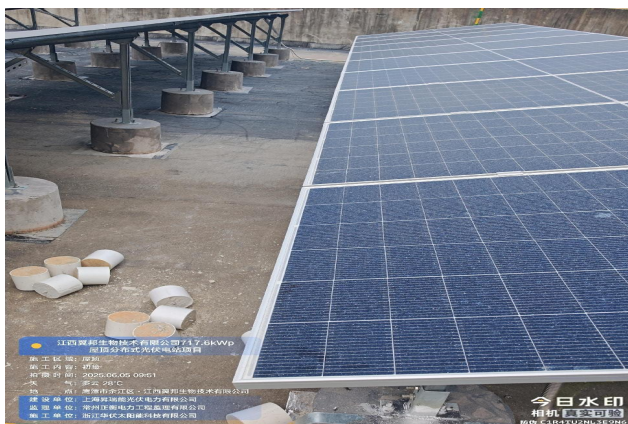
18、组件导水夹均未安装

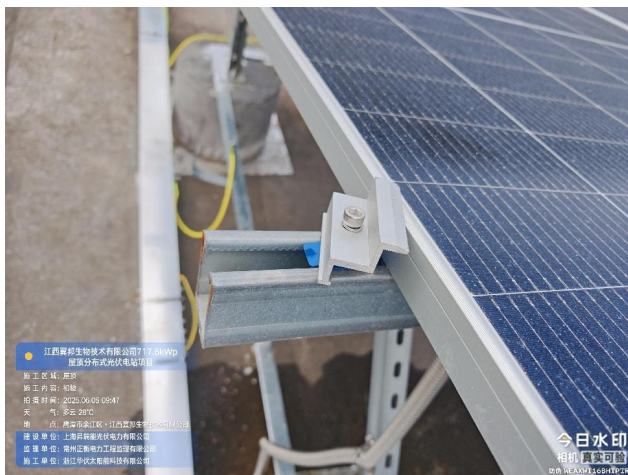
19、个别组件边压未紧固及均未做防松线标识

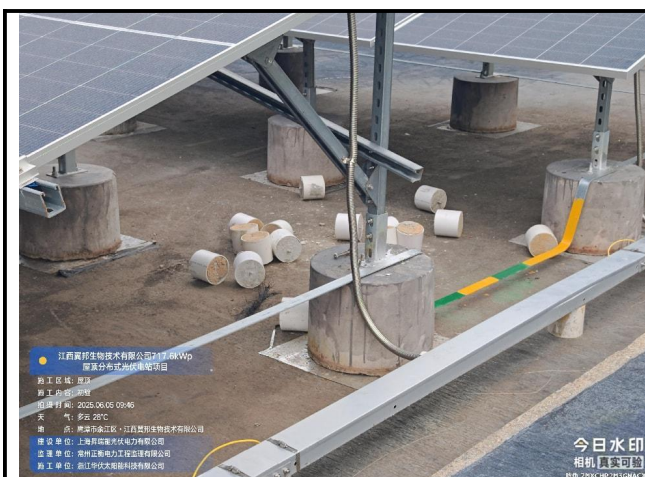
20、现场垃圾未及清理

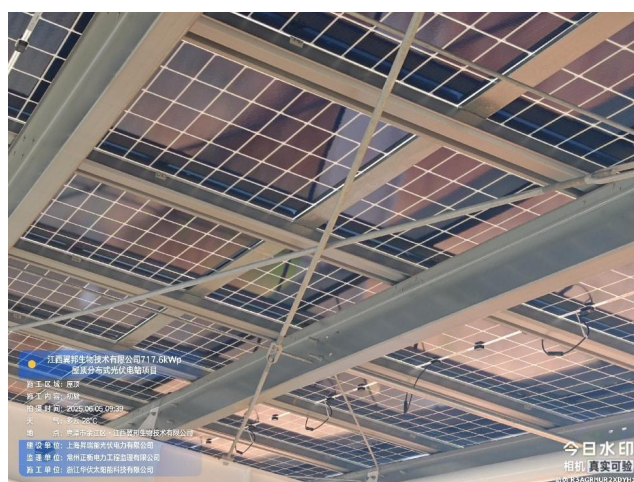
21、车棚斜拉杆交叉处需要使用不锈钢扎带绑扎

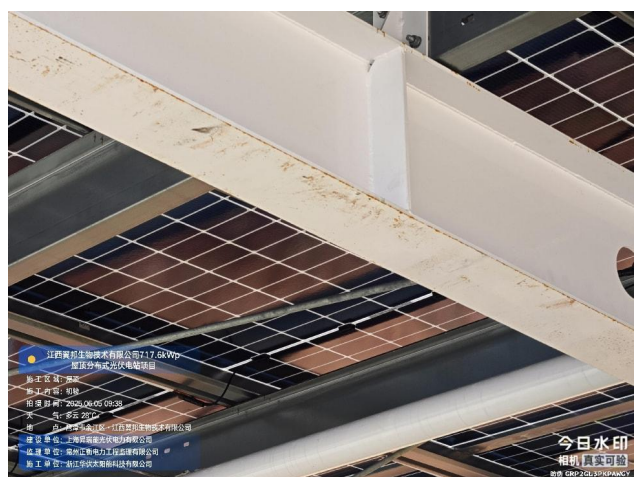
22、车棚多处锈点需要打磨补漆

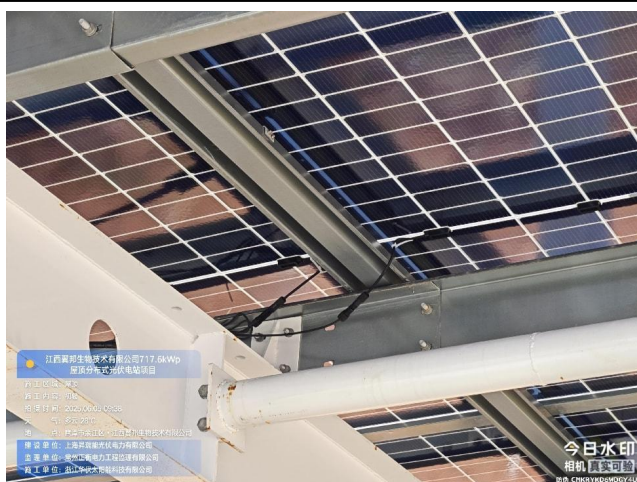
23、车棚组件 MC4 插头未绑扎

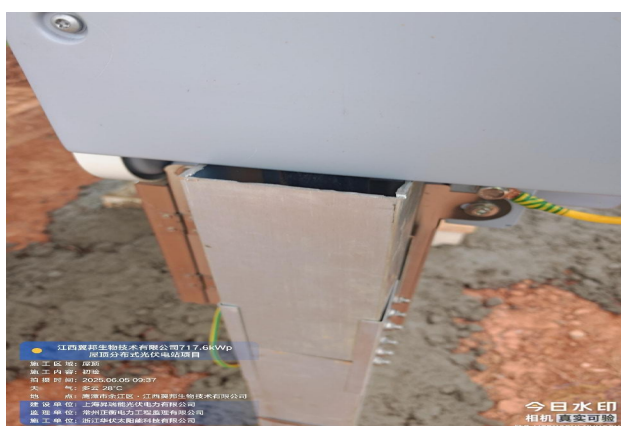
24、车棚逆变器交流侧桥架未做好封堵

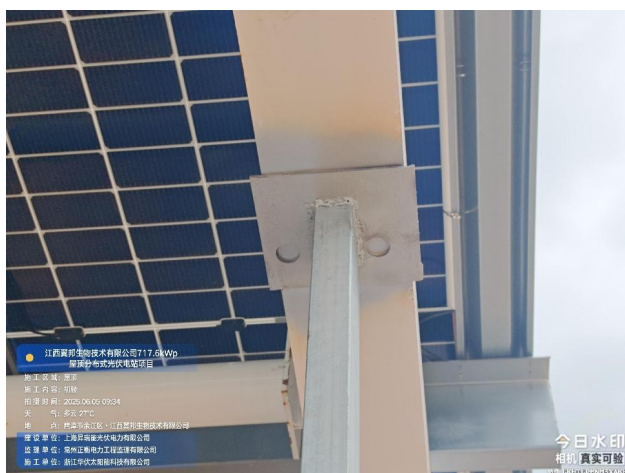
25、车棚逆变器支架焊接后焊渣清理应刷白漆

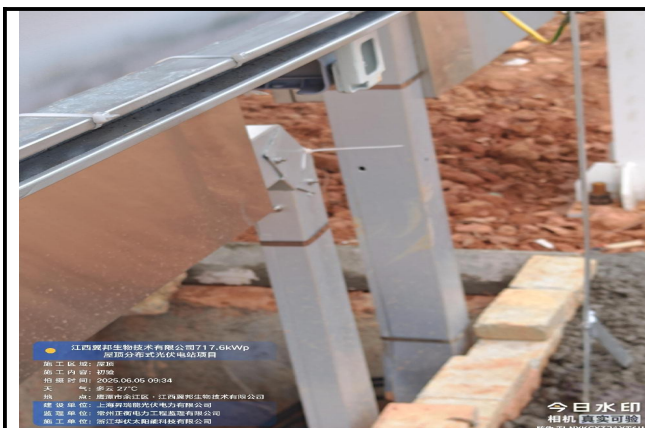
26、车棚逆变器桥架毛刺需要打磨且使用不锈钢扎带固定

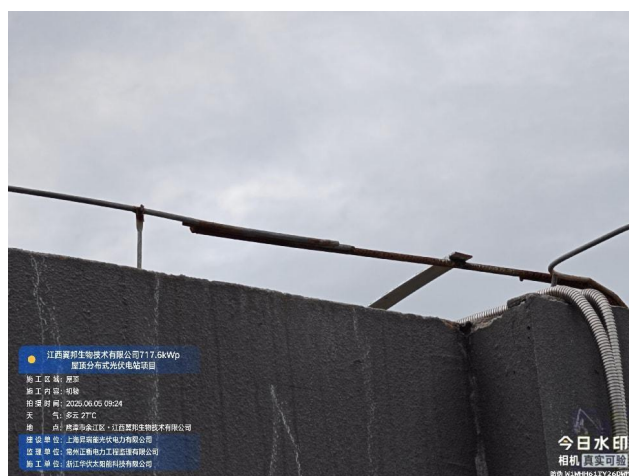
27、接地扁铁搭接面积不符合要求

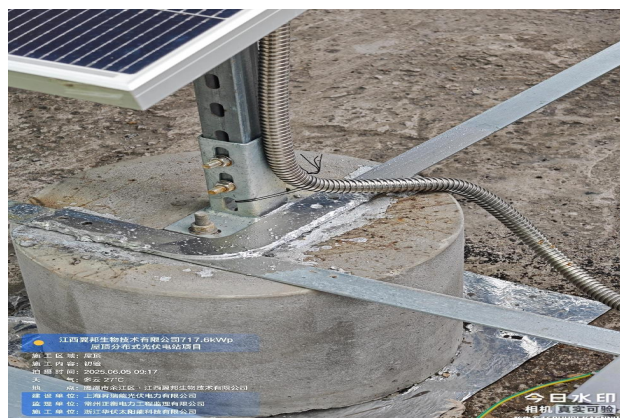
28、直流电缆软管固定均使用不锈钢扎带

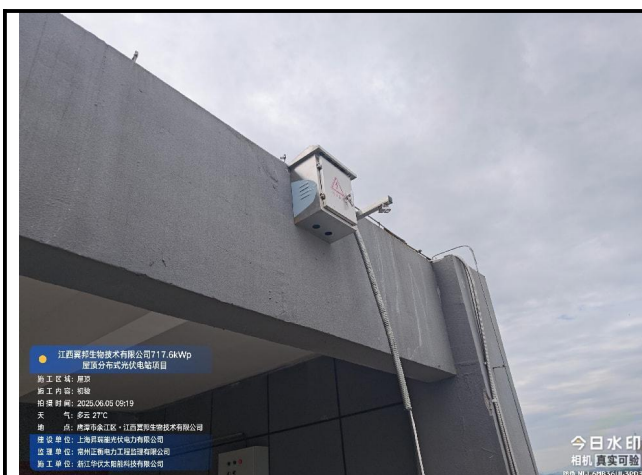
29、视频监控通讯箱应设置下方女儿墙上

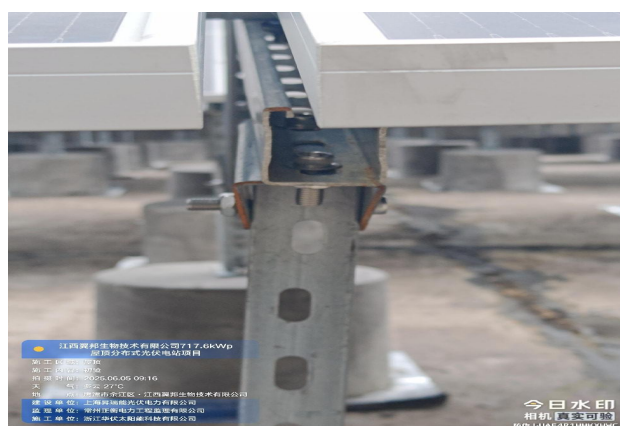
30、个别支架存在倾斜需要调整

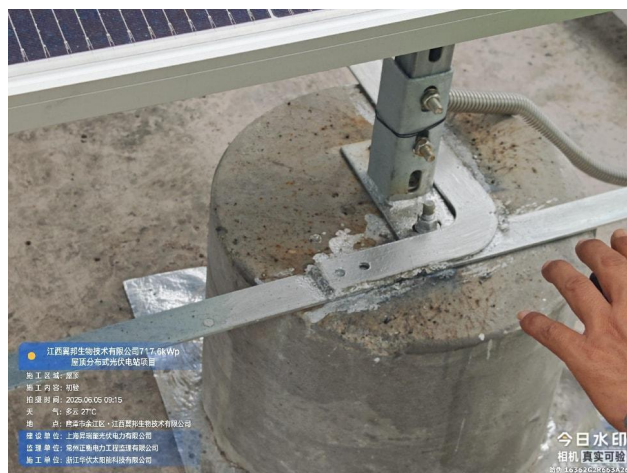
31、接地扁铁焊接后焊渣未清理直接刷漆容易锈蚀

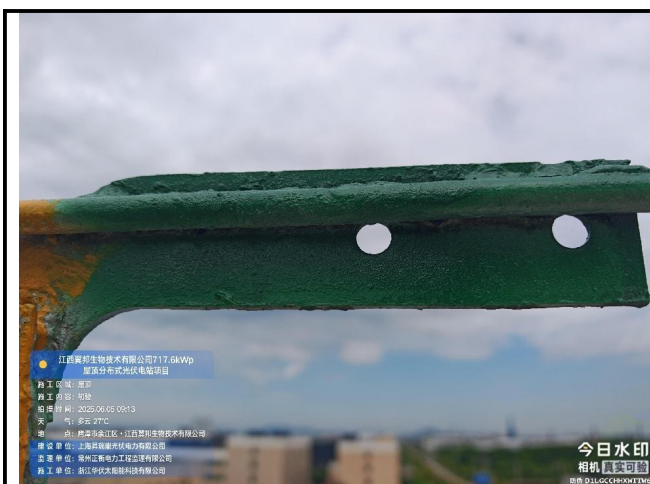
32、接地扁铁下线点未满焊

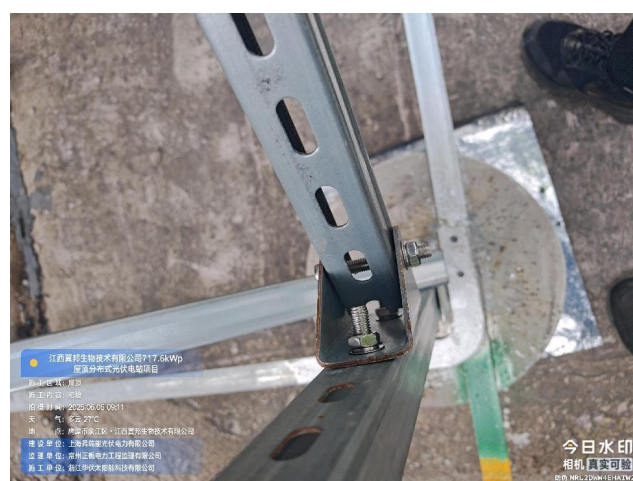
33、支架斜撑存在晃动需要加固

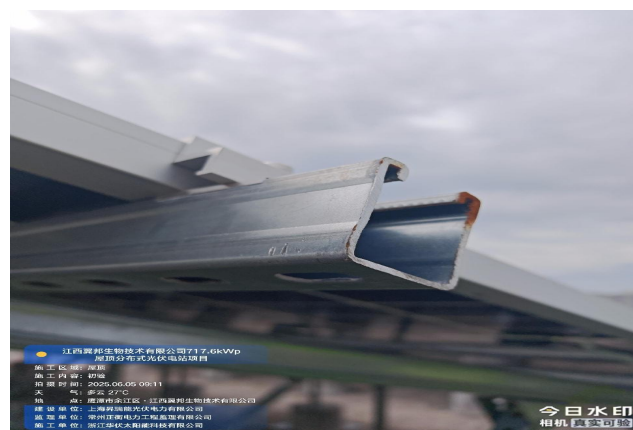
34、支架横担两端需要增加护套

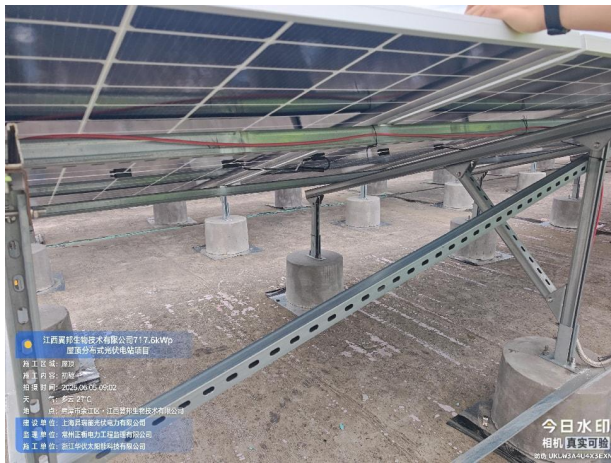
39、直流电缆绑扎应使用不锈钢扎带

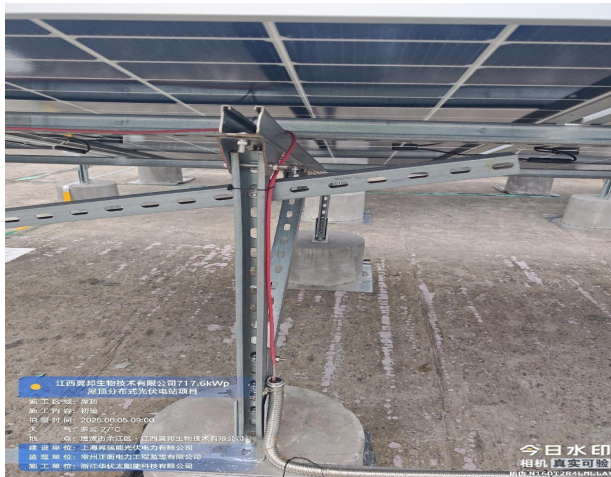
40、防止刮伤直流电缆应安装塑料套管
