# 江西欧沃生物技术有限公司733.8kWp屋顶 分布式光伏电站项目

## 监理初检报告

常州正衡电力工程监理有限公司

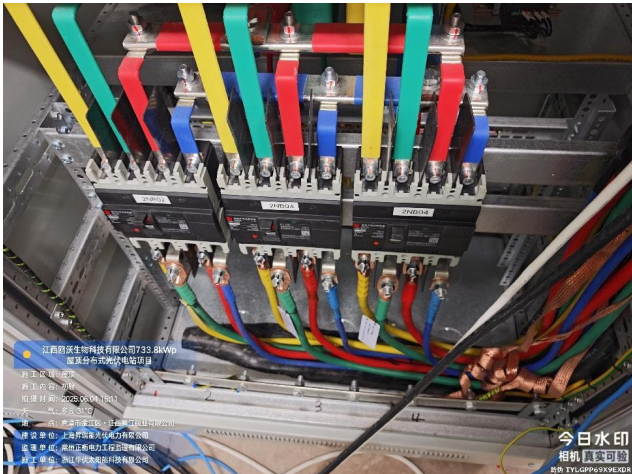
1、并网柜断路器需要使用亚克力板设置挡板

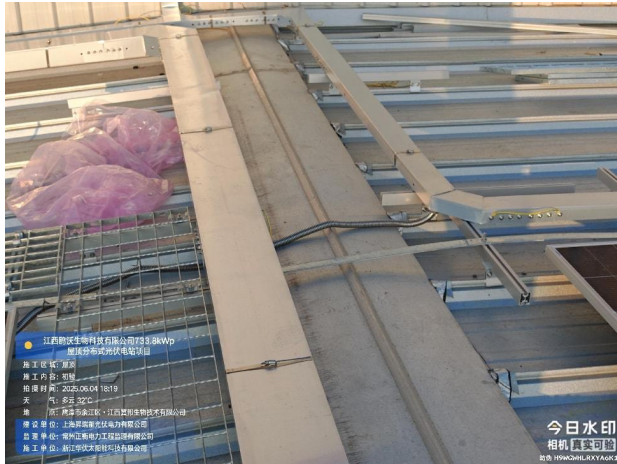
2、直流电缆穿线软管坠在屋面

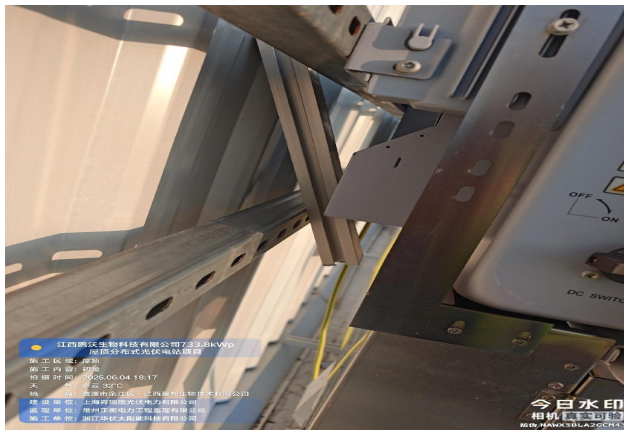
### 3、逆变器支架不牢固组要加固

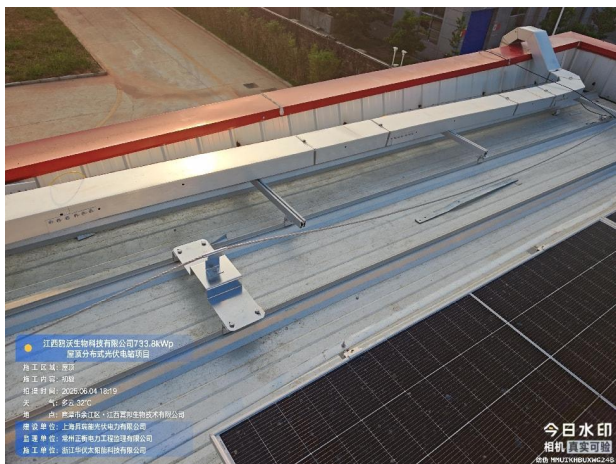
### 4、生命线处于桥架下方需要重新安装

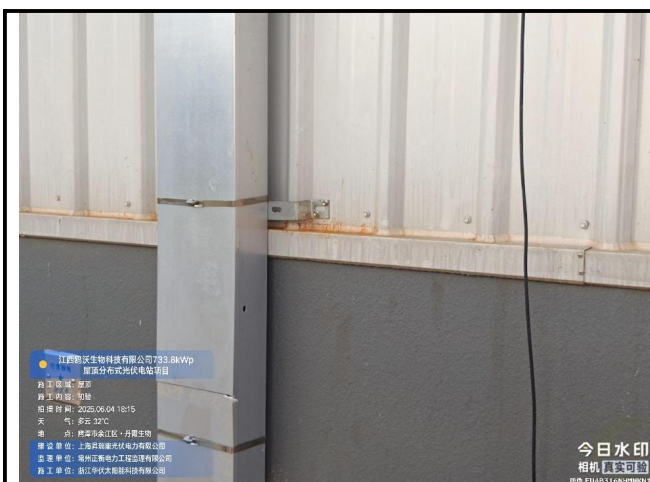
### 5、下墙桥架支架与屋面接触位置未做防水处理

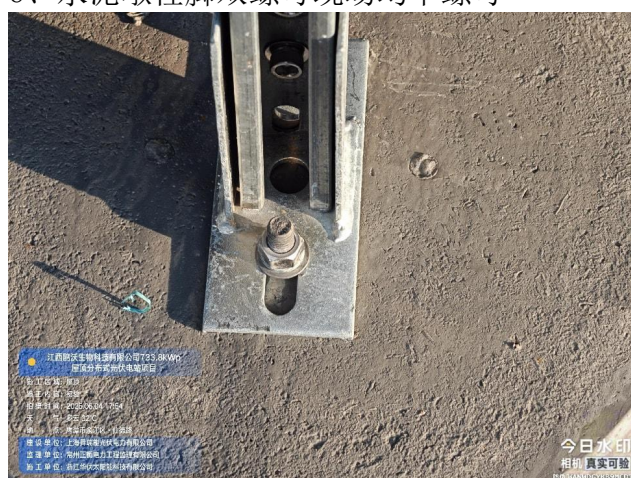
6、水泥墩柱脚双螺母现场均单螺母

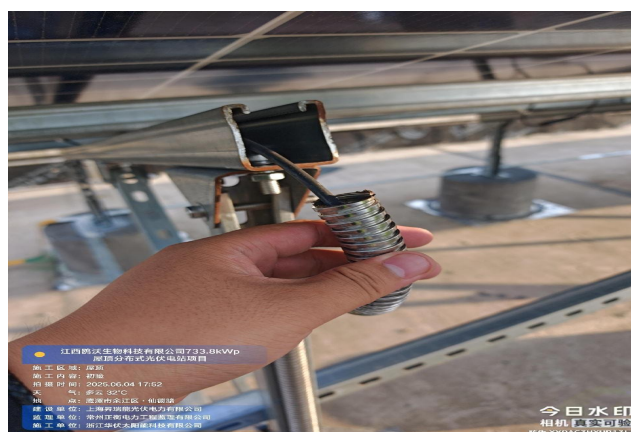
7、直流电缆穿线管应安装护套防止防止刮伤电缆

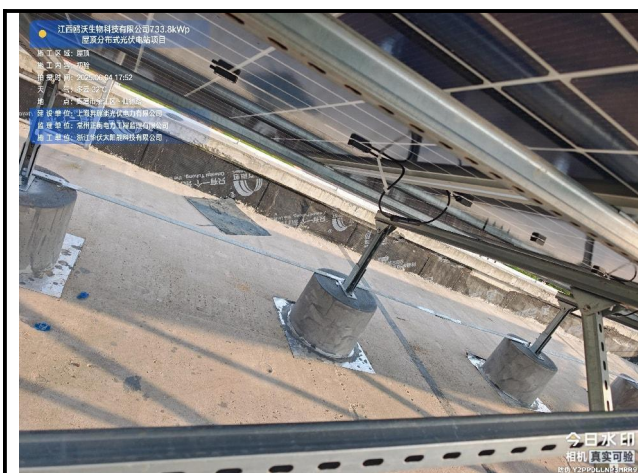
8、组件下方 MC4 插头应使用不锈钢卡口固定

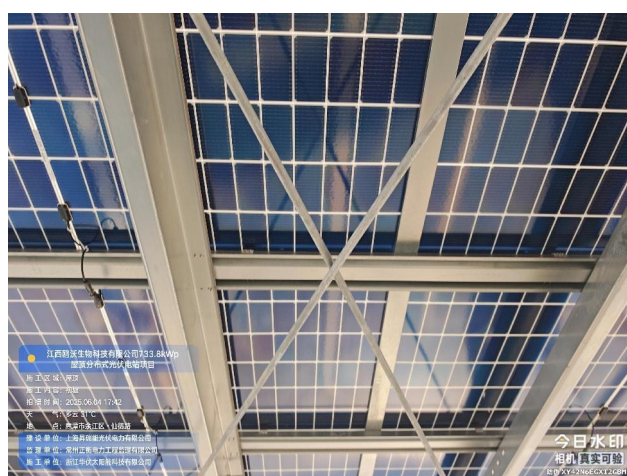
9、车棚斜拉杆交叉点使用不锈钢抱箍绑扎

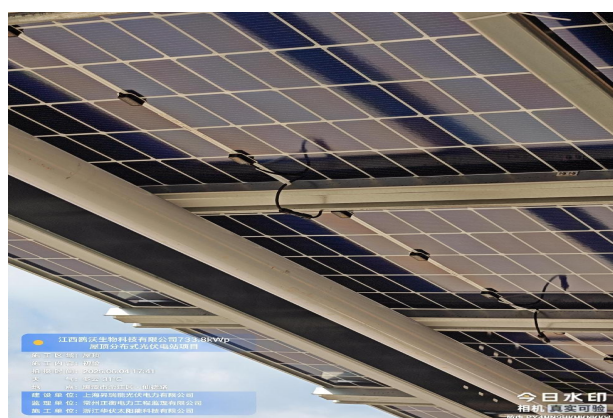
10、车棚组件 MC4 插头未固定

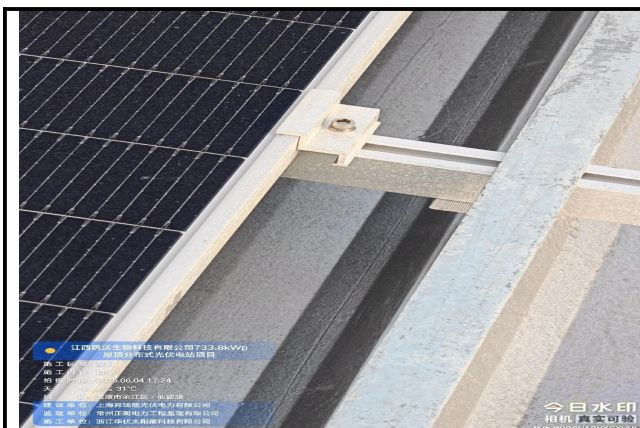
11、组件边压块刺破垫片及组件边框黄绿接地线未安装

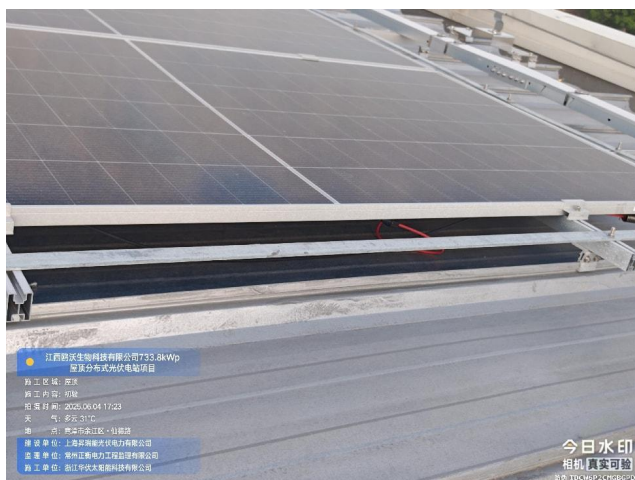
12、组件下直流电缆绑扎松散

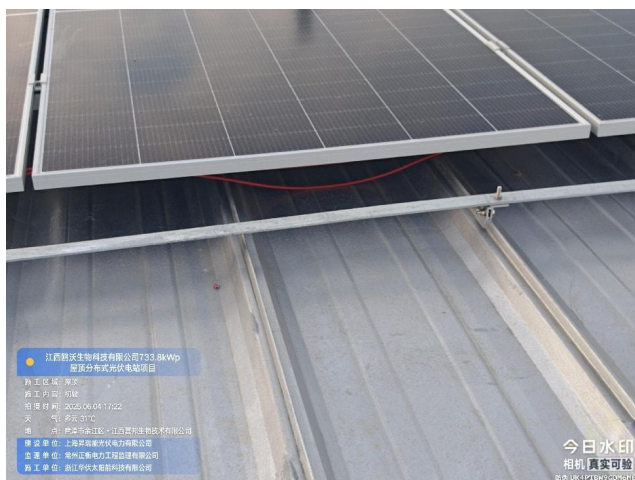
13、组件下方直流电缆绑扎应使用不锈钢卡扣固定

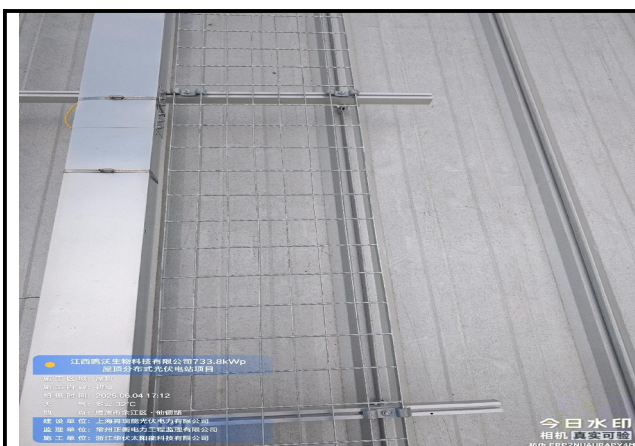
14、现场个别走道板间距过大需要增加横担

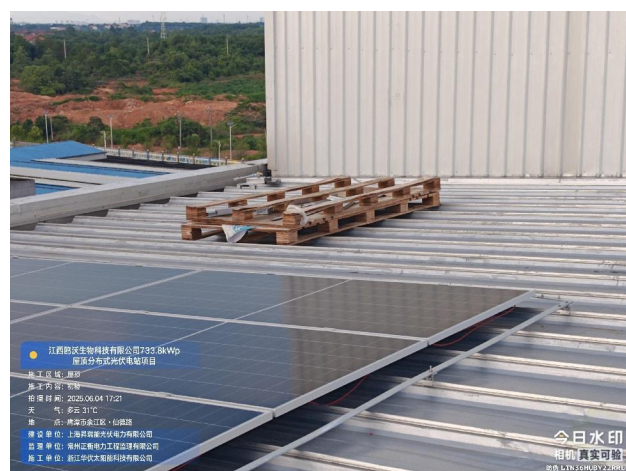
15、屋顶垃圾未及时处理

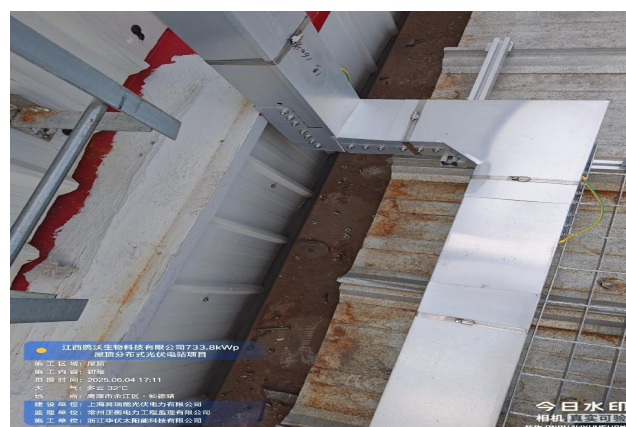
16、爬梯口下方桥架应喷涂警示标语

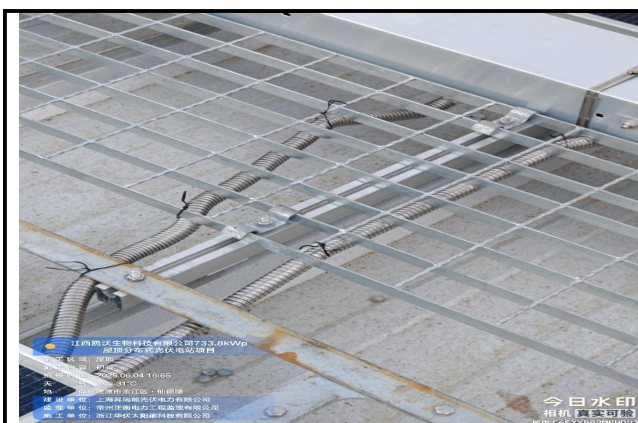
17、直流电缆软管固定应使用不锈钢扎带

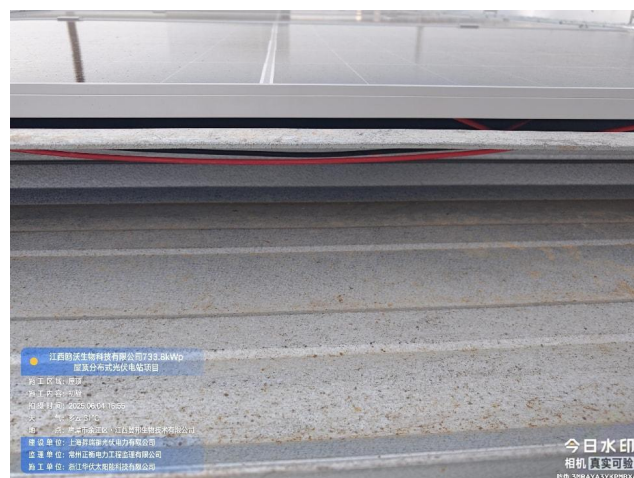
18、直流电缆未绑扎

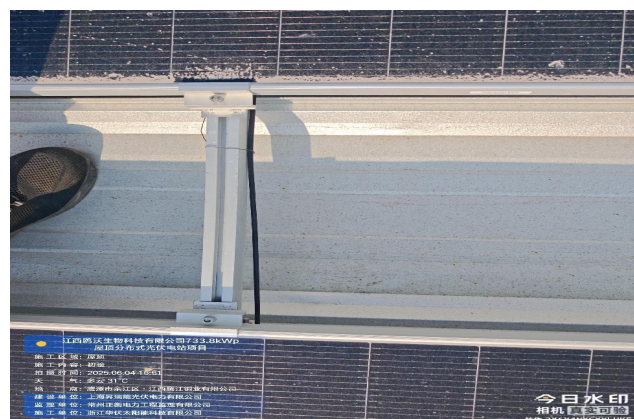
19、直流电缆未穿管

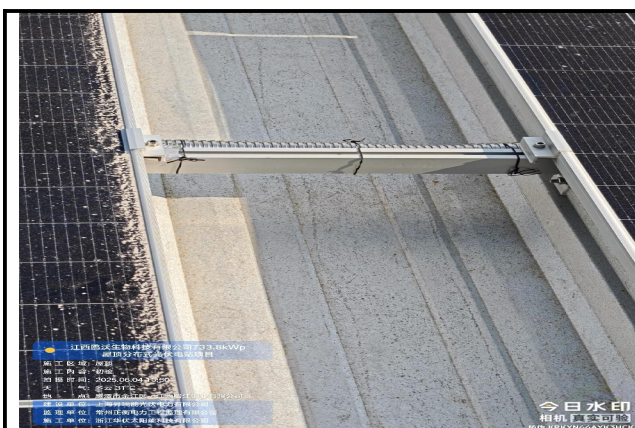
20、使用不锈钢扎带固定

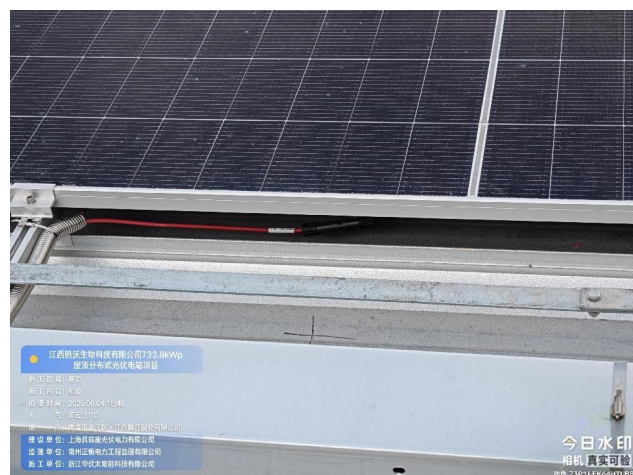
21、组件下 MC4 插头未固定

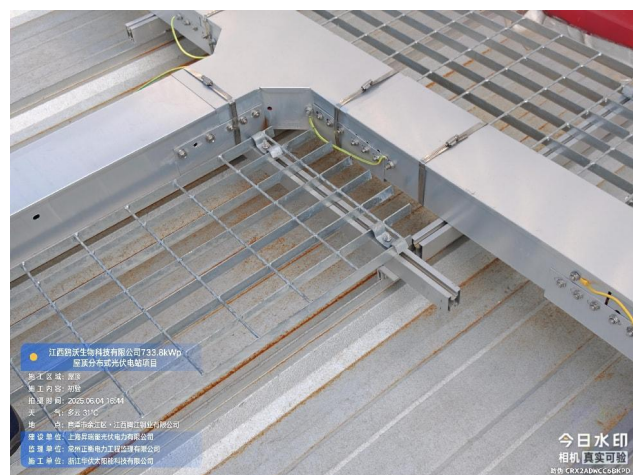
22、现场多处铁锈未及时处理

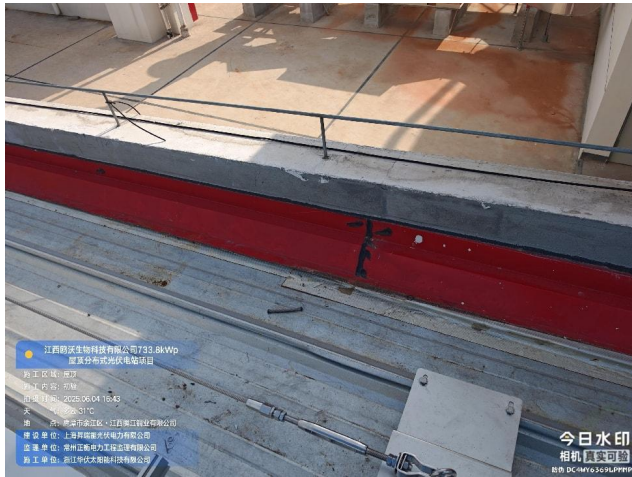
23、彩钢瓦边缘防水胶带出现开胶情况

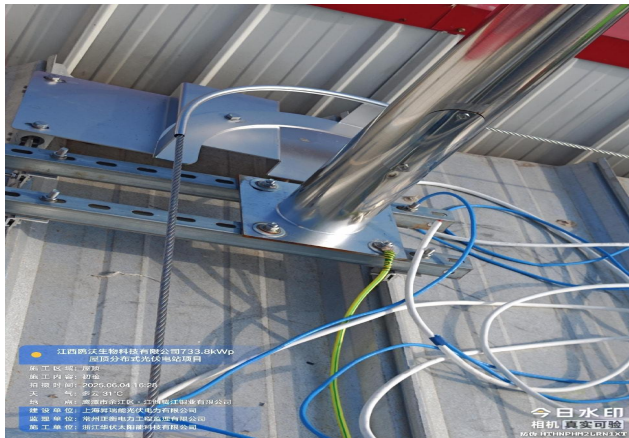
24、视频监控基础需要加固

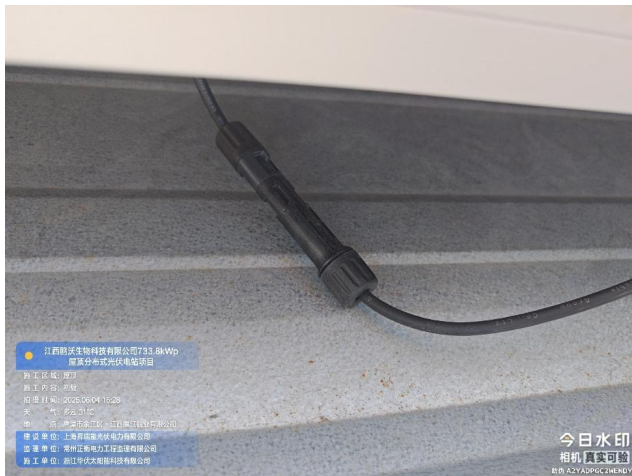
25、组件 MC4 插头坠在屋面未绑扎

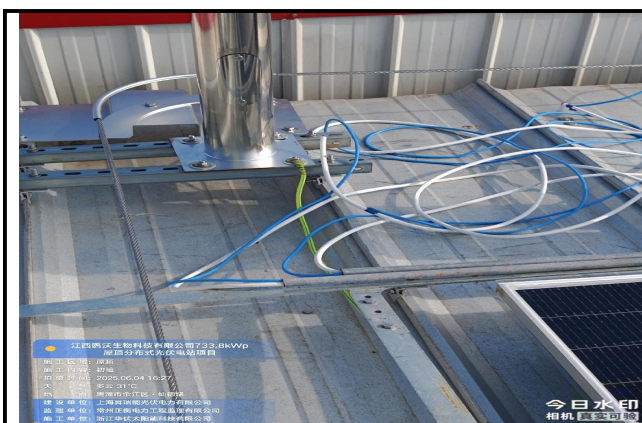
26、视频监控穿线管更换桥架

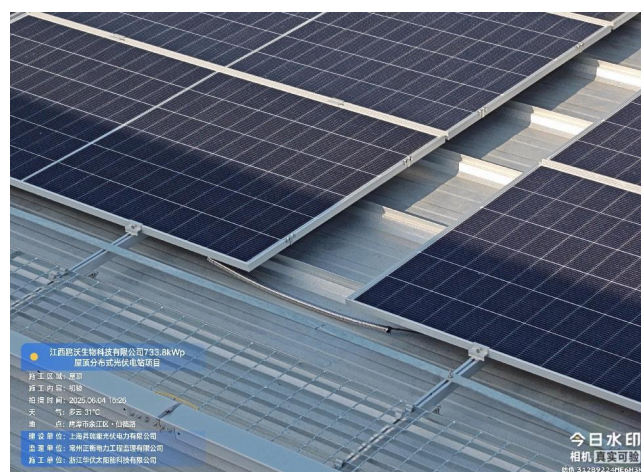
27、直流电缆软管未绑扎

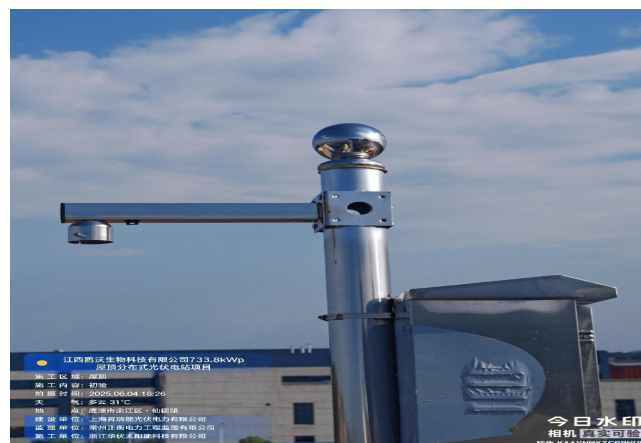
28、视频监控需要设置避雷针

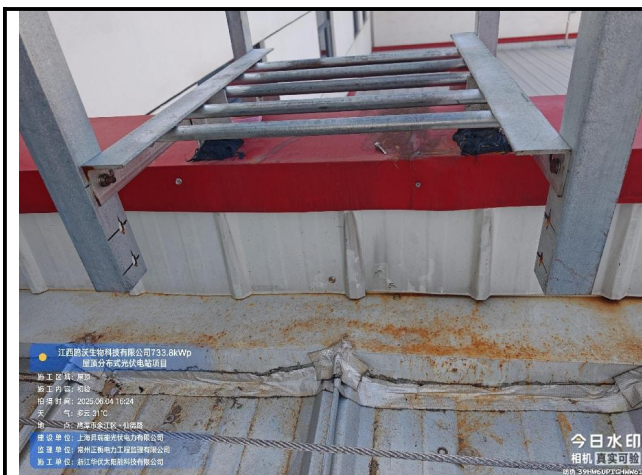
29、爬梯切口除锈做防腐且需要加固

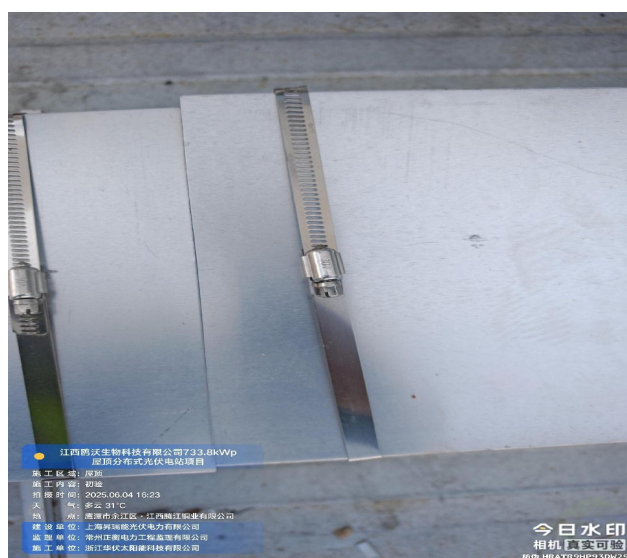
30、桥架不锈钢抱箍未紧固

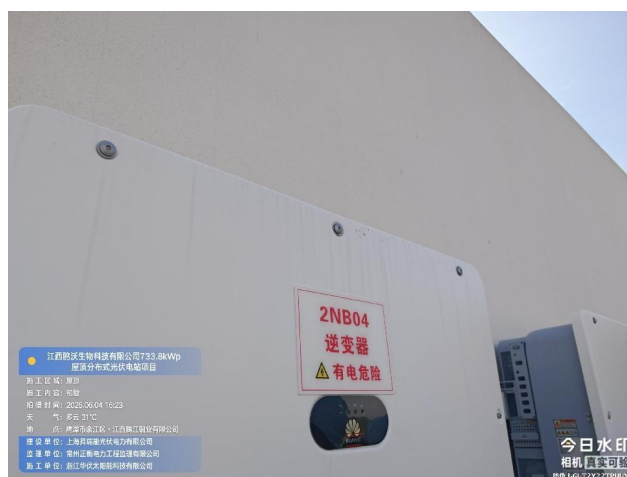
31、逆变器雨棚及灭火器未安装

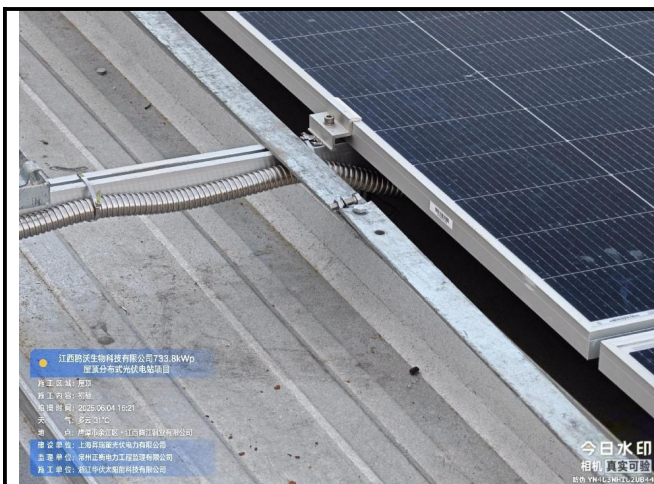
32、接地扁铁螺栓未紧固

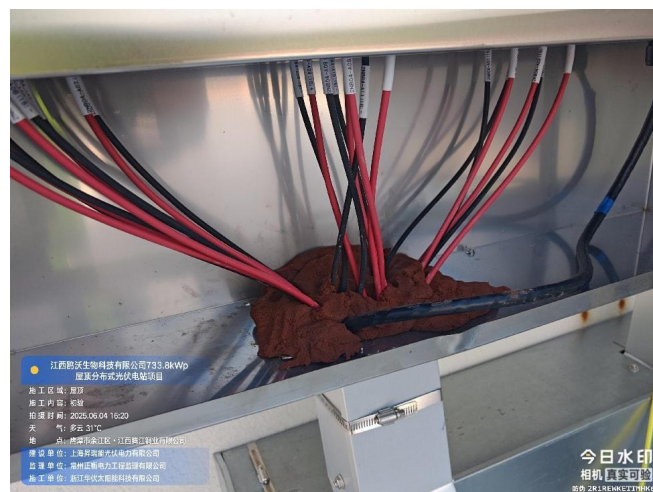
33、逆变器下直流电缆未折弯留有余量

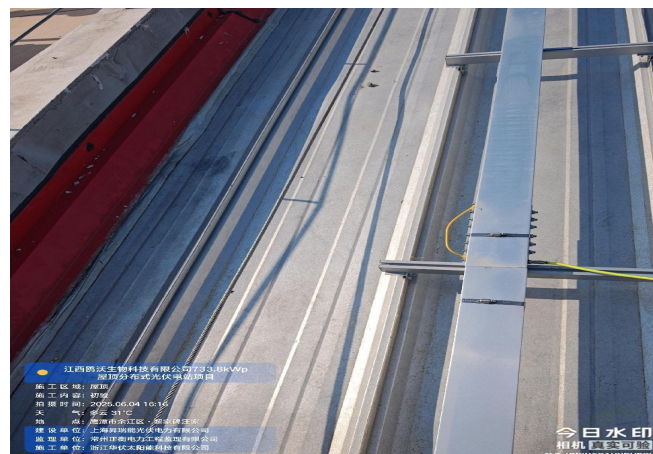
34、生命线未拉紧

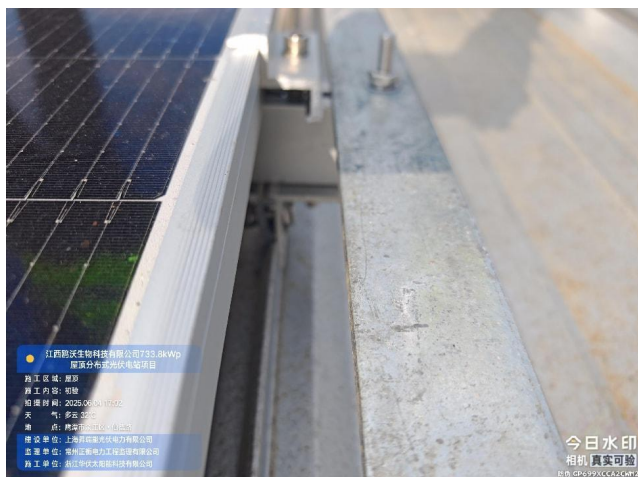
35、个别区域组件边压预留空间不足且均未做防松线标识

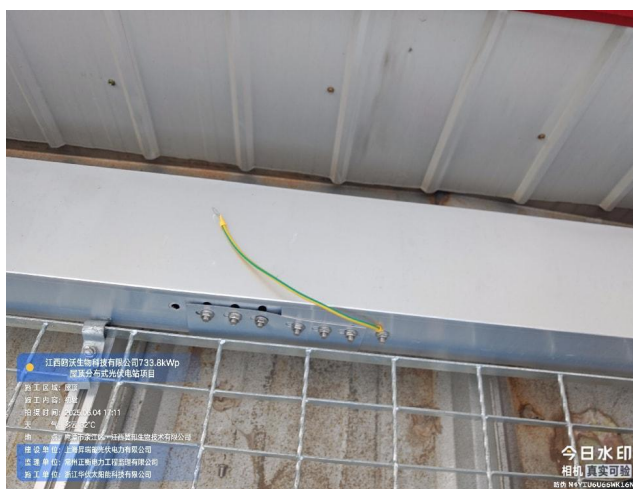
36、桥架接地线缺少螺栓
