丽水欧宝1.25MW项目过程验收检查报告

项目名称：丽水欧宝1.25MW项目

检查内容：过程验收

检查日期：2019年1月15日

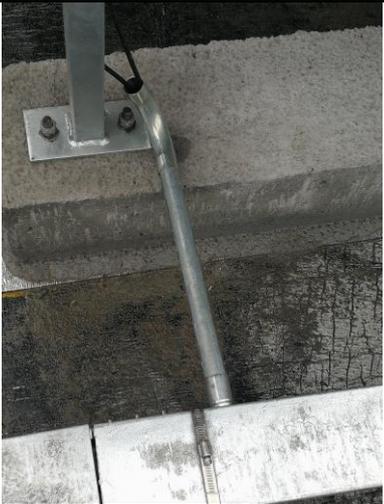
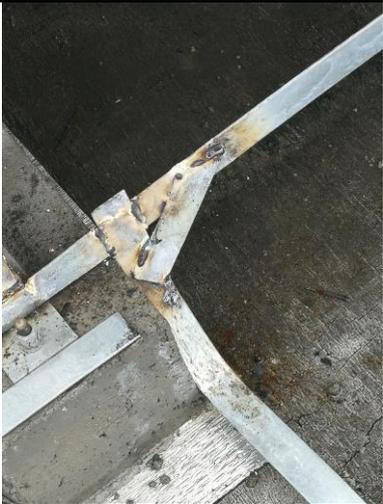
丽水欧宝 1.25MW 项目	
问题	施工组织设计及各种施工方案未盖章；
图片	
问题	<div style="display: flex; justify-content: space-between;"> <div>开工报告需盖公司章；</div> <div>编号“003”监理通知单未及时回复；</div> </div>
图片	
问题	<div style="display: flex; justify-content: space-between;"> <div>穿线护套管口未采用塑料套保护、穿线管未固定；</div> <div>接地焊接未做除锈防腐；</div> </div>

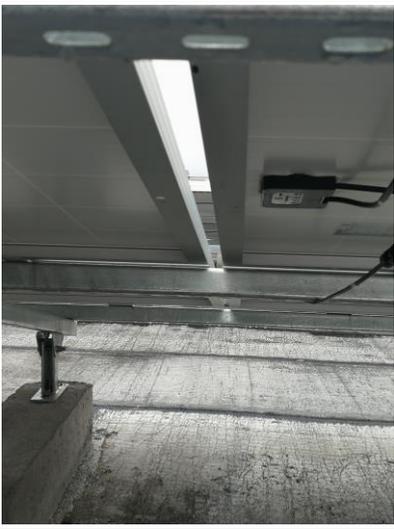
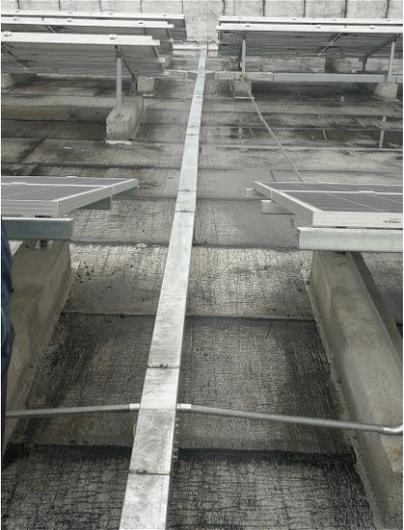
<p>问题</p>	<p>组件间接地、组件与支架接地未做；</p>		<p>桥架与环网之间接地未做；</p>
<p>图片</p>

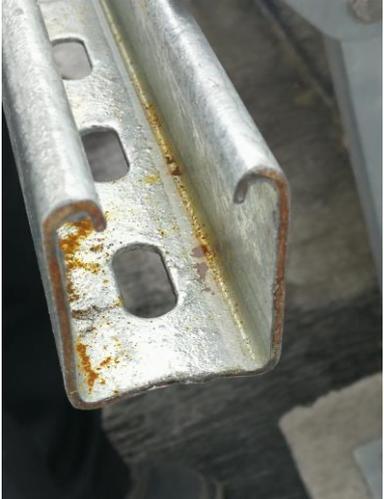
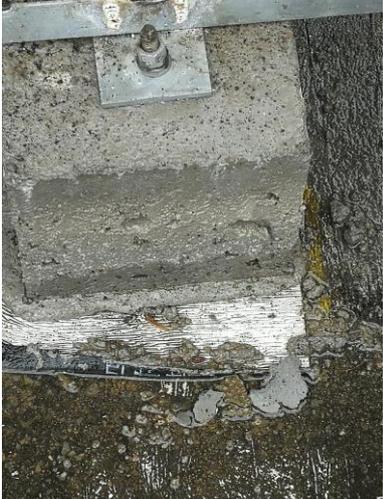
<p>问题</p>	<p>檩条端口未做除锈防腐；</p>		<p>支架基础存在蜂窝麻面；</p>
<p>图片</p>

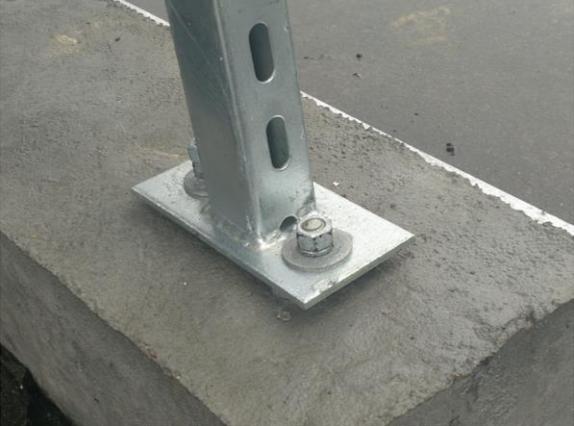
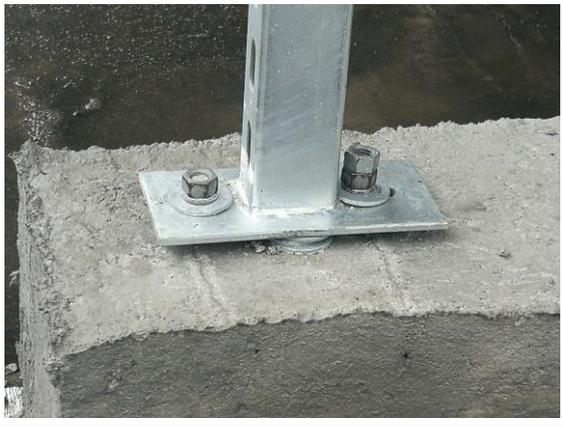
<p>问题</p>	<p>支架底座垫高后未二次灌浆，部分底座垫高后螺栓长度不满足要求；</p>	
<p>图片</p>

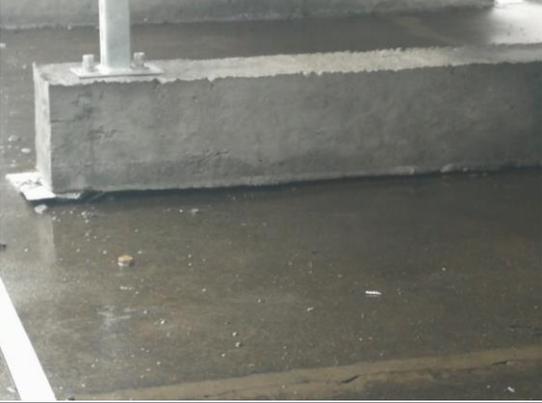
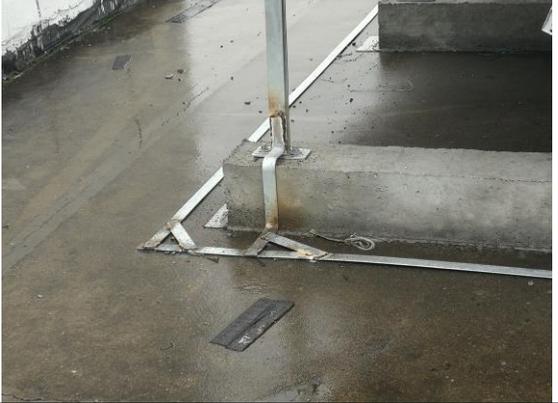
<p>问题</p>	<p>部分支架基础水平未控制好，个别基础在支架安装后底部悬空，需灌浆处理；</p>	<p>个别屋面接地扁铁未架空；</p>
<p>图片</p>

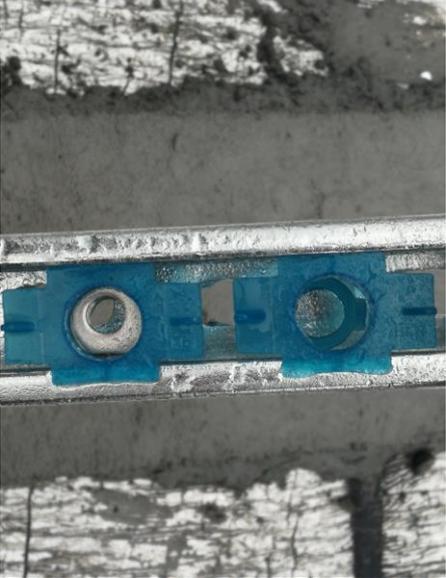
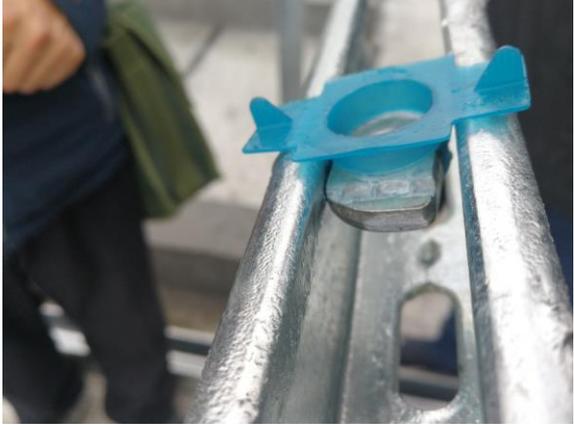
<p>问题</p>	<p>部分檩条卷边过长，导致压块螺母较难安装，同时导致塑料卡扣边不能压在檩条边框上；</p>	
<p>图片</p>

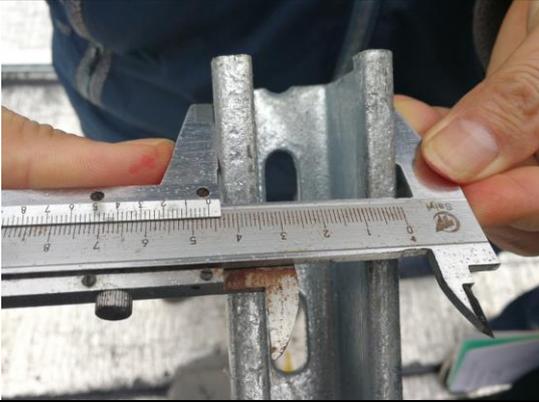
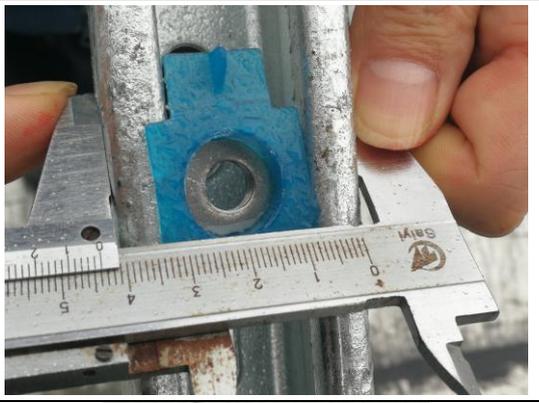
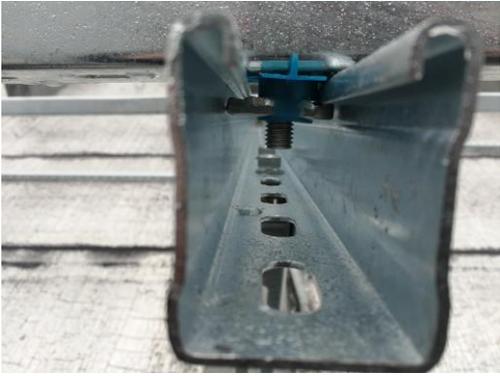
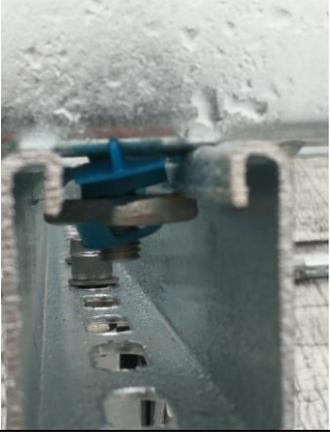
问题	部分檩条与压块螺母尺寸不匹配，导致螺母在紧固时在檩条内打转，需沟通供应商解决；	
图片

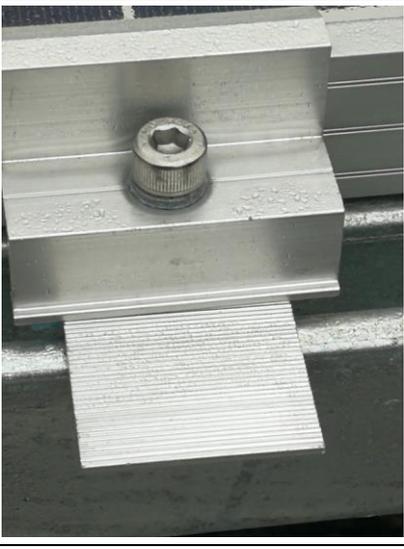
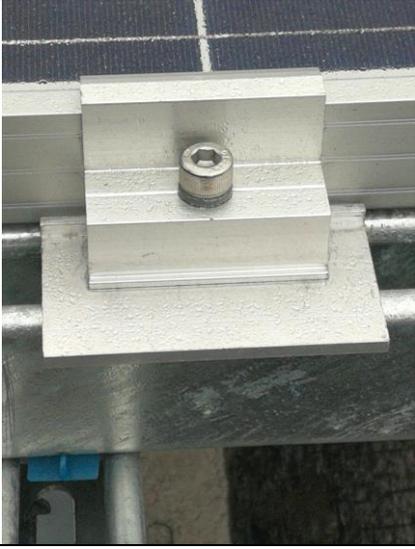
问题	部分边压块垫片尺寸不一致；	
图片

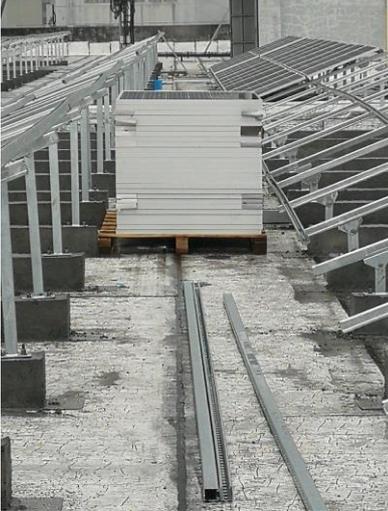
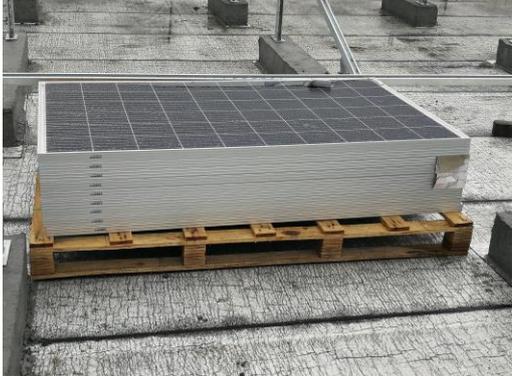
问题	现场存在组件叠放过高现象；

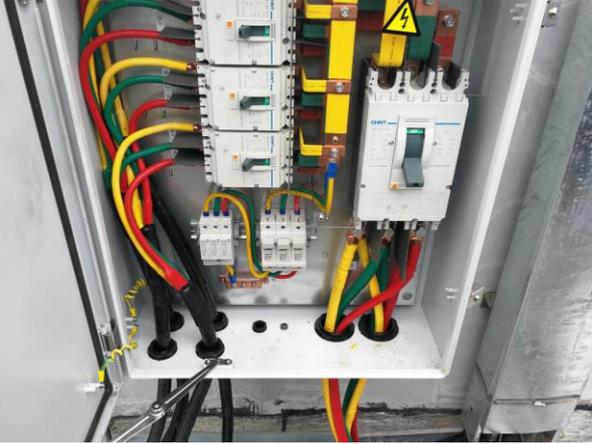
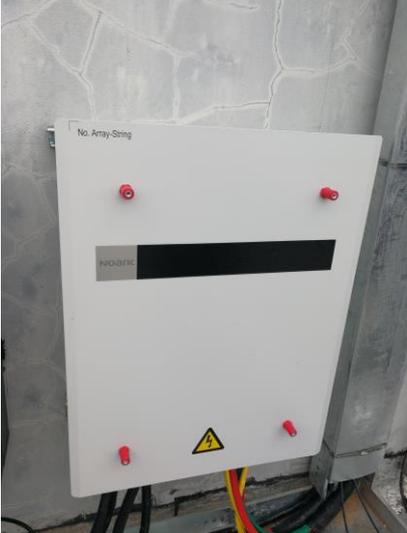
<p>问题</p>	<p>汇流箱内防火封堵未做，接地未做，电缆未挂牌；</p>	<p>汇流箱无防雨罩，面罩安装错误，未做标牌标识；</p>
<p>图片</p>

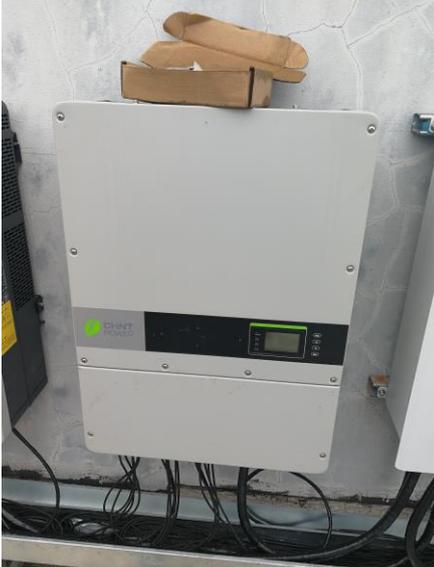
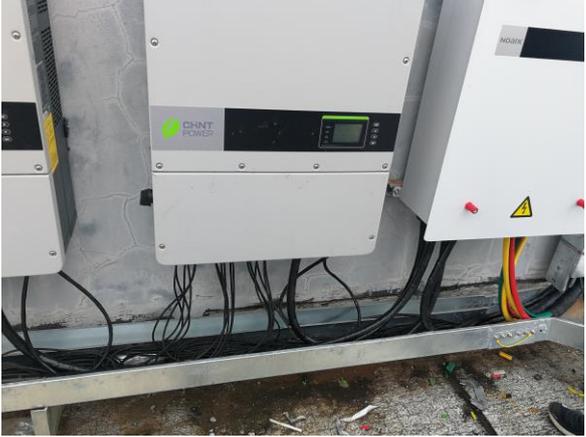
<p>问题</p>	<p>逆变器未做标牌标识；</p>	<p>汇流箱及逆变器进桥架电缆未封闭；</p>
<p>图片</p>

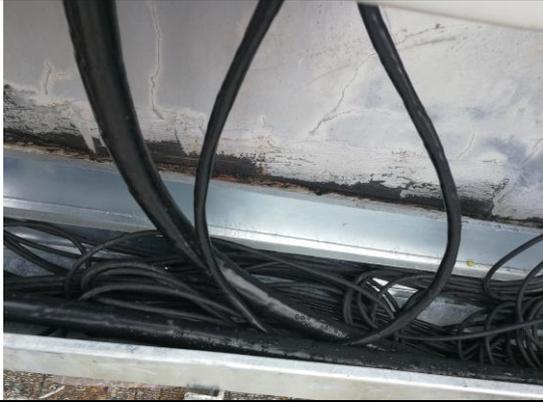
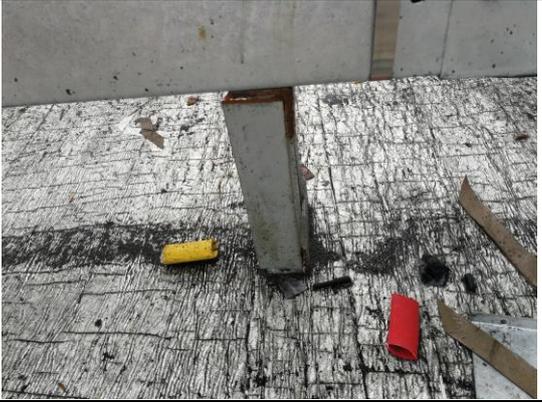
问题	桥架内通信电缆未与其他电缆隔离；	桥架支架未做除锈防腐；
图片

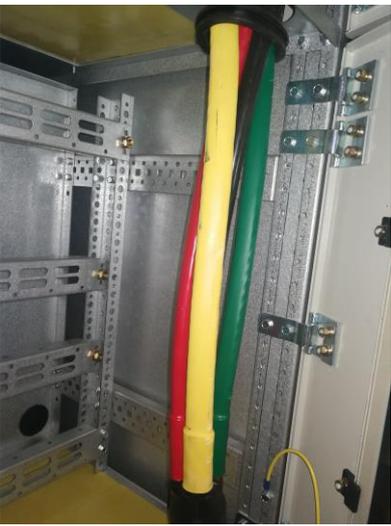
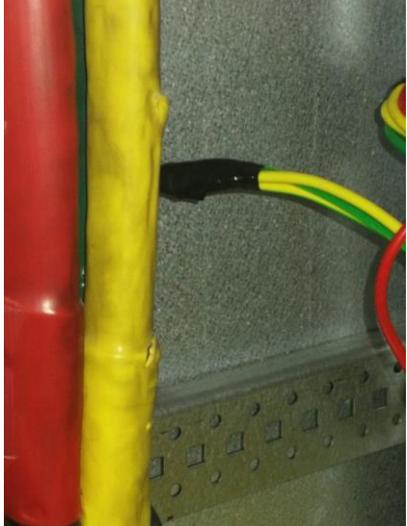
问题	并网柜内电缆护套破损；	
图片

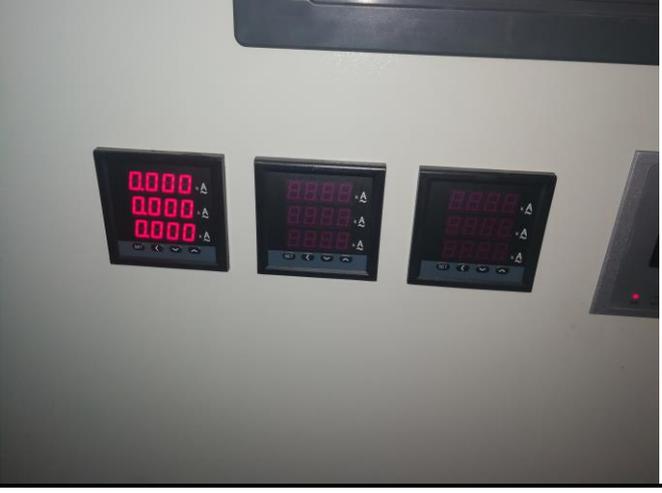
问题	并网柜表计损坏；	
图片
