丽水瓯宝 1.2554MW 光伏发电项目

竣工自检整改消缺工作联系单

常州正衡电力工程监理有限公司 监理部

日期：2019、03、24

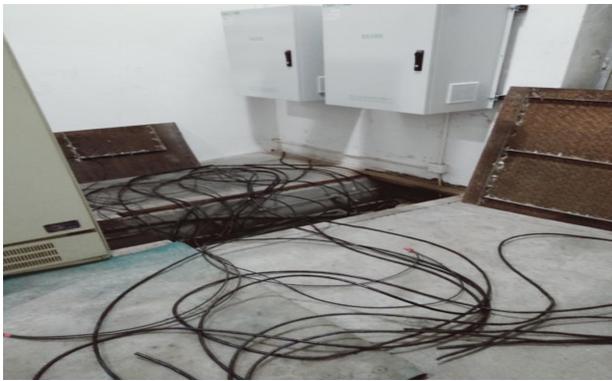
电缆井盖板

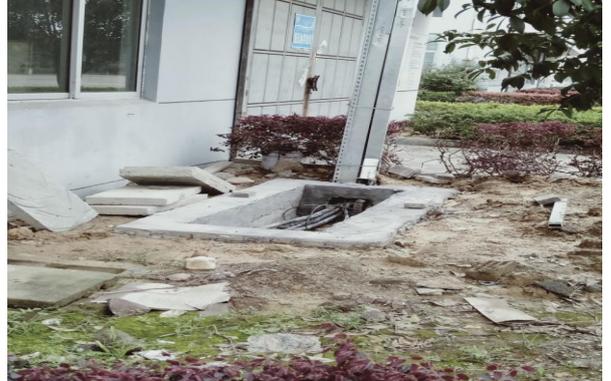
电缆井盖板

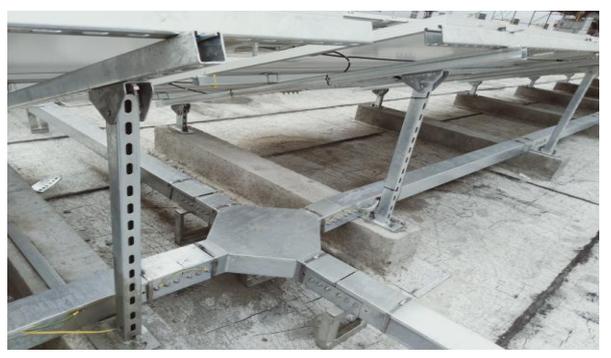
支架横梁端头防腐

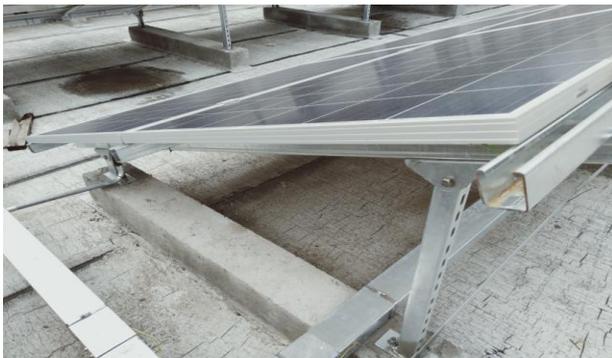
支架横梁端头防腐

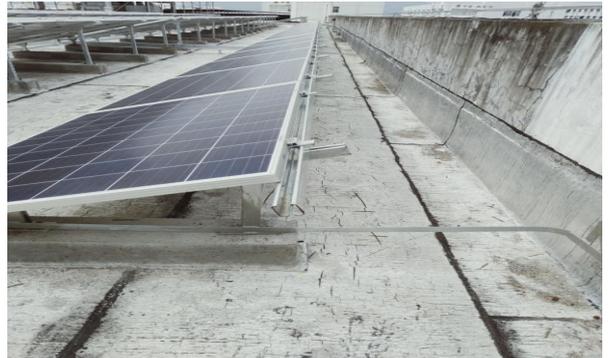
接地引线消缺

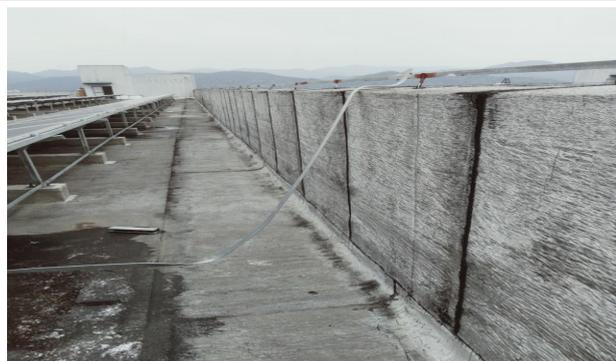
托盘型号不一致消缺

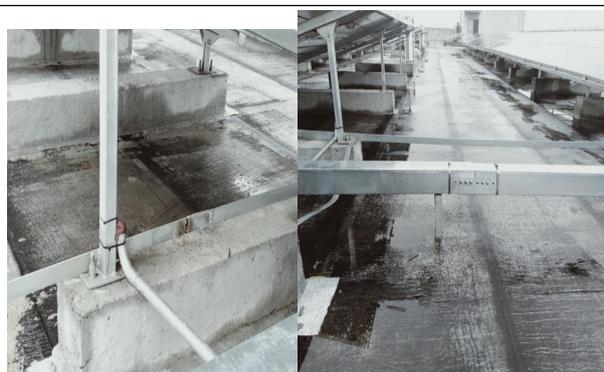
斜梁螺母安装消缺

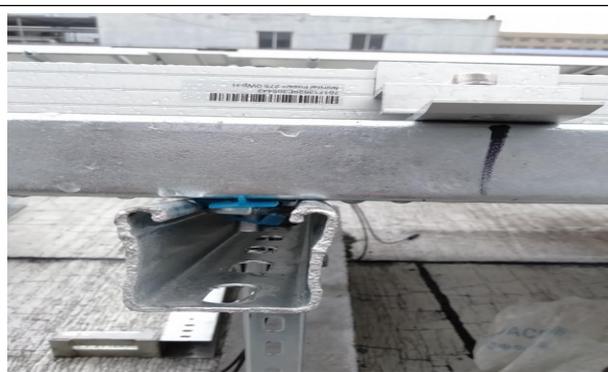
斜梁端头防腐消缺

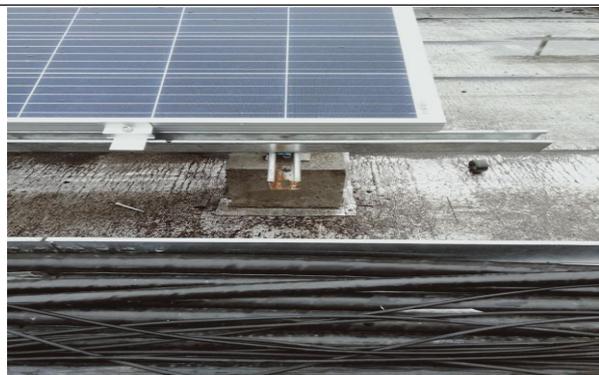
横梁螺栓安装紧固消缺

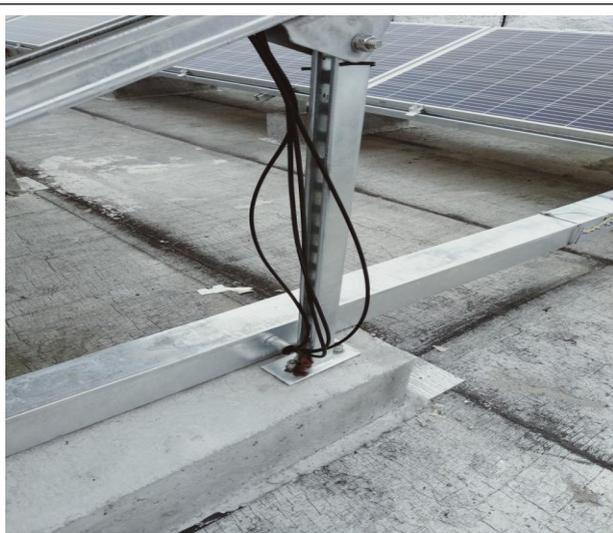
桥架起止接地未消缺

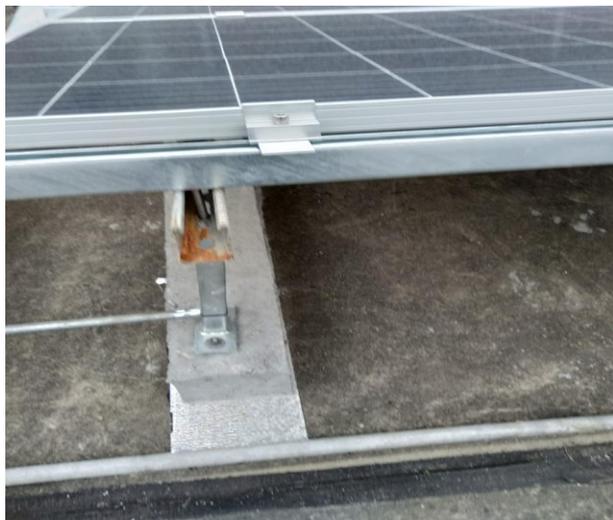
横梁长度未消缺

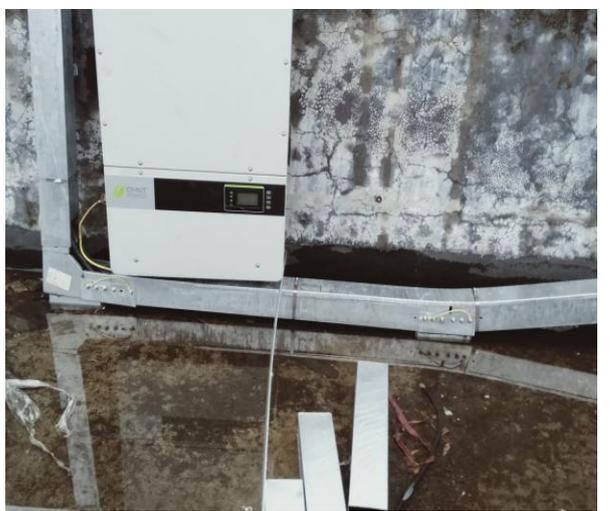
接地线未消缺

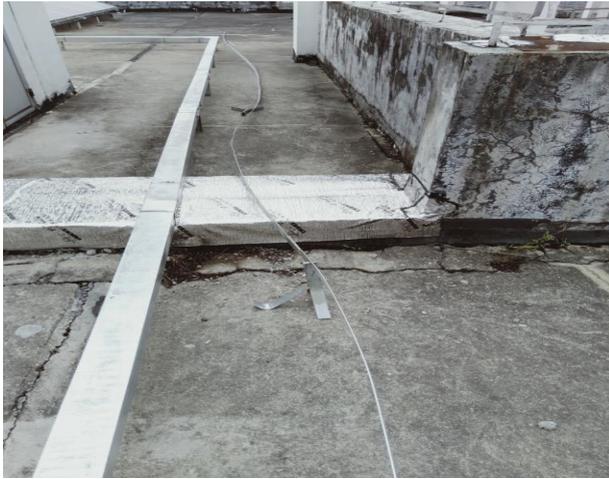
逆变器处接地端头未消缺

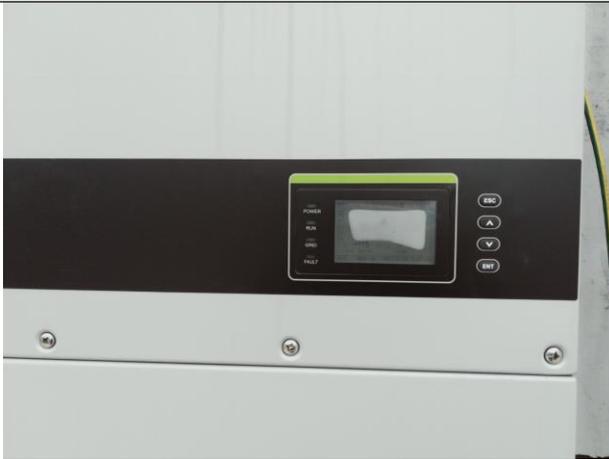
现场材料消缺
