## 光伏发电工程中间验收申请单

项目名称：邓州市永泰棉纺10.5MW分布式光伏发电项目

## 自检消缺记录

# 自检整改消缺影像记录

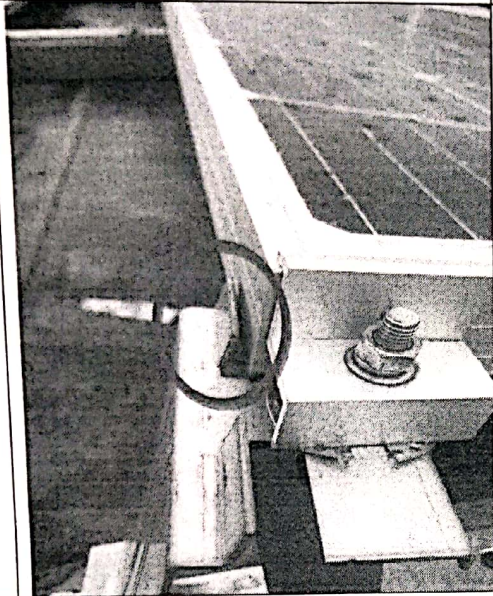
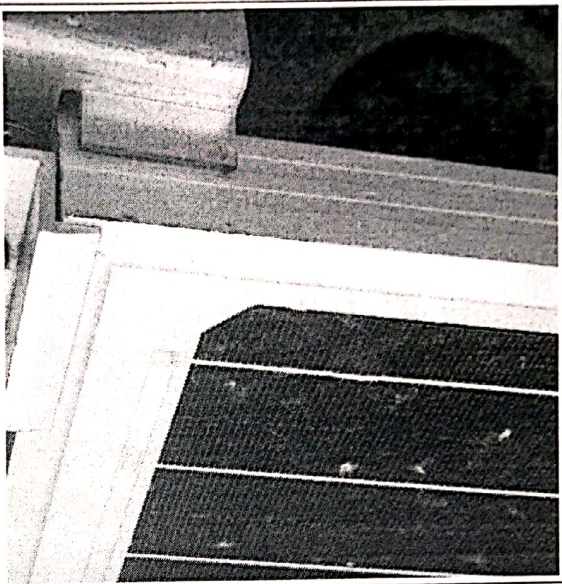
| 1 | 支架后立柱未抵紧组件 | 重新推进抵紧组件，并对所有后立柱进行检查 | | | |

| 整改问题 | 支架后立柱未抵紧组件 | |

| 整改方案 | 重新推进抵紧组件，并对所有后立柱进行检查 | |

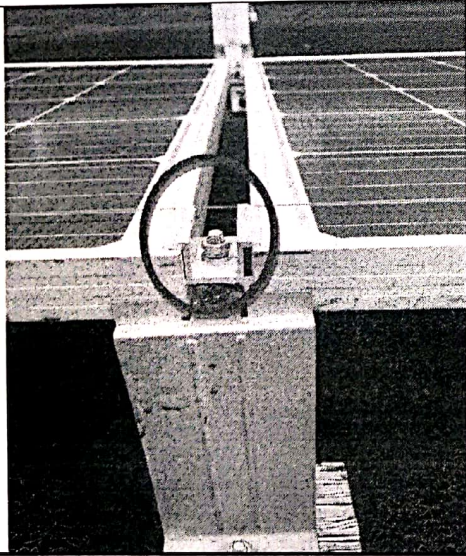
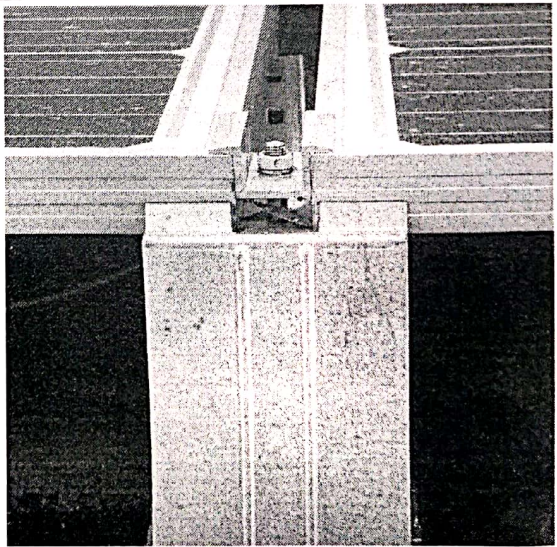
| 2 | 压块未压紧组件，留有较大缝隙 | 重新调整压块，压紧组件不留缝隙，并对所有压块进行检查 | | | |

| 整改问题 | 压块未压紧组件，留有较大缝隙 | |

| 整改方案 | 重新调整压块，压紧组件不留缝隙，并对所有压块进行检查 | |

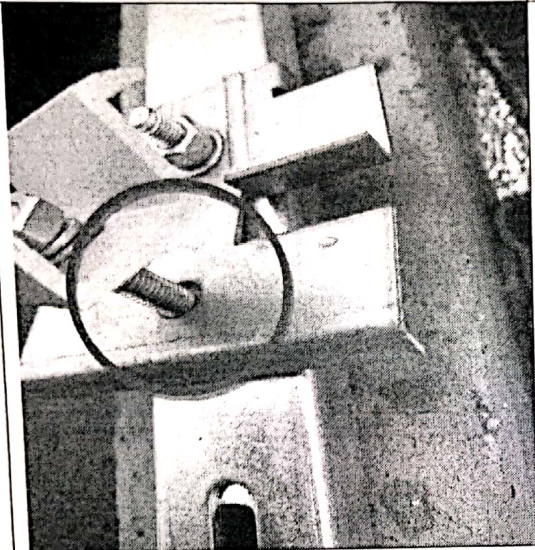
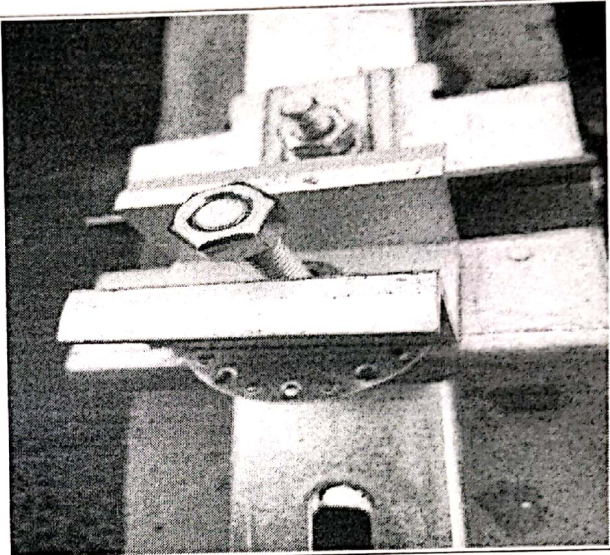
| 3 | 支架接地垫片有漏装情况 | 补装接地垫片，对所有支架进行检查 | | | |

| 整改问题 | 支架接地垫片有漏装情况 | |

| 整改方案 | 补装接地垫片，对所有支架进行检查 | |

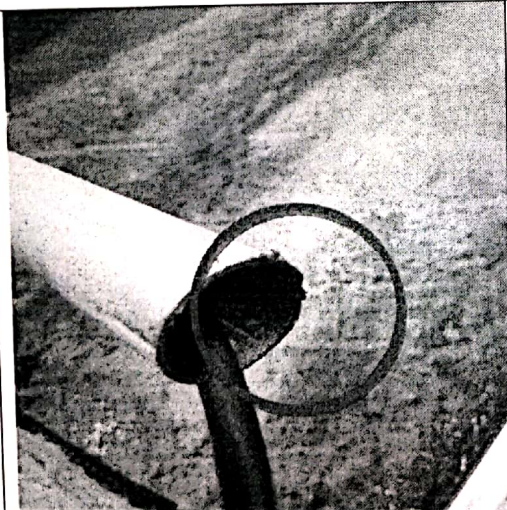
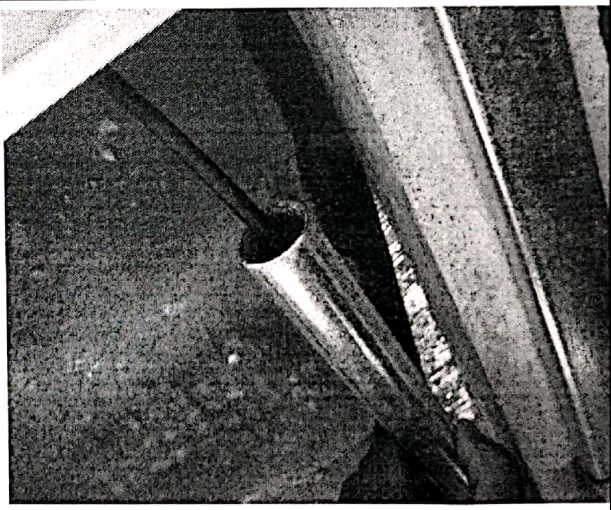
| 4 | 穿线镀锌管口未进行打磨，磨损线缆 | 对所有镀锌管口进行打磨，检查防护 | | | |

| 整改问题 | 穿线镀锌管口未进行打磨，磨损线缆 | |

| 整改方案 | 对所有镀锌管口进行打磨，检查防护 | |
