## 光伏发电项目过程质量检查报告

| 报告编号 | 南部-汕头金明-20190615-001 | | 项目类型 | 自建自投 |
| 项目名称 | 汕头市金明精机1.53065MWp分布式光伏发电项目 | | 项目规模(MWp) | 1.53065 |
| 区域公司 | 南部区域 | | 检查日期 | 2019 年06月28日 |

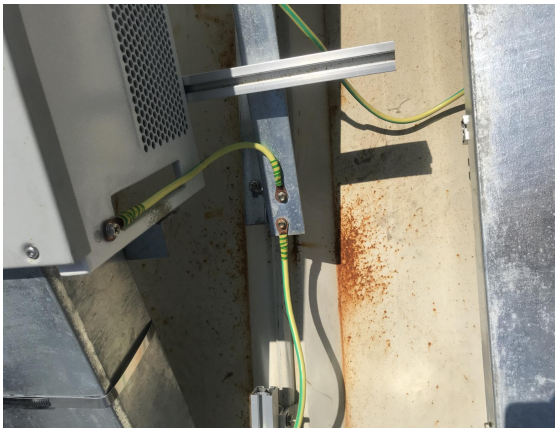
| 质量 | 铁渣导致彩钢瓦生锈 | 逆变器、汇流箱支架接地未构成环网 |

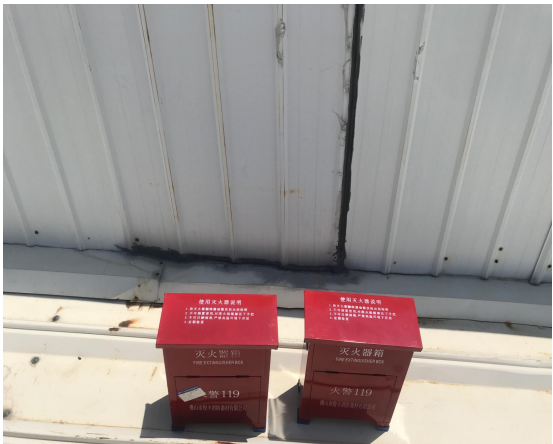
| 质量 | 屋面灭火器未固定 | 过道板跨度太大不牢固 |

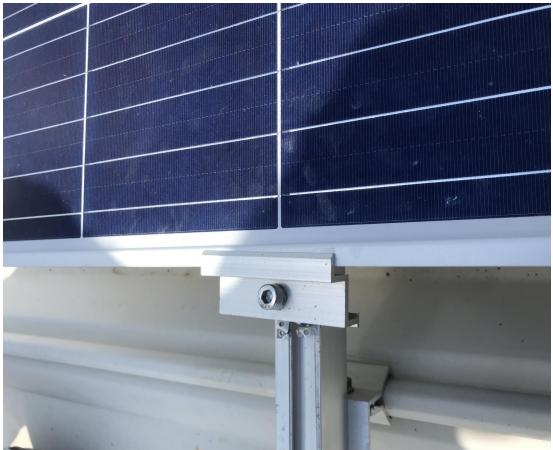
| 质量 | 边压块间隙过大 | 桥架首尾未做接地连接 |

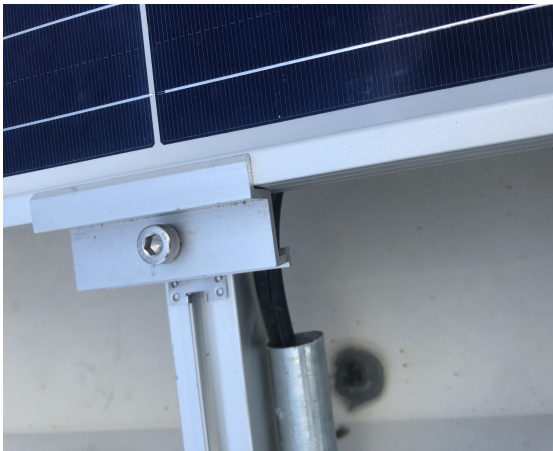
| 质量 | 穿线管进线口未做钝化处理 | 穿线管未固定 |
