# 浙江吉润春晓汽车部件有限公司 8.6MW 分布式光伏发电项目

## 监 理 周 报

(3 月第 3 周 共累计 12 周)

浙江吉润春晓汽车部件有限公司 8.6MW 分布式光伏发电项目监理部

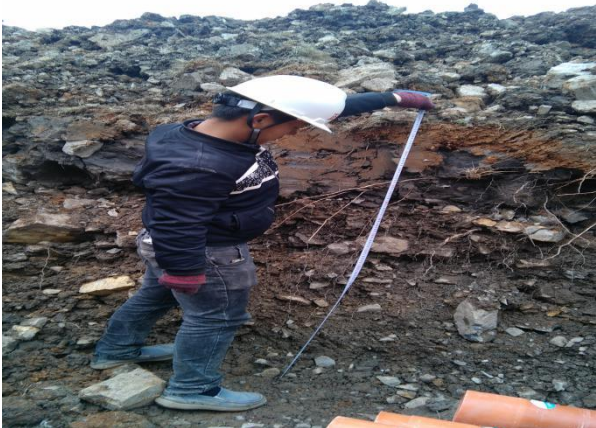
| 文字描述 | 电缆沟深度的测量 | PVC 电力管理设旁站 |

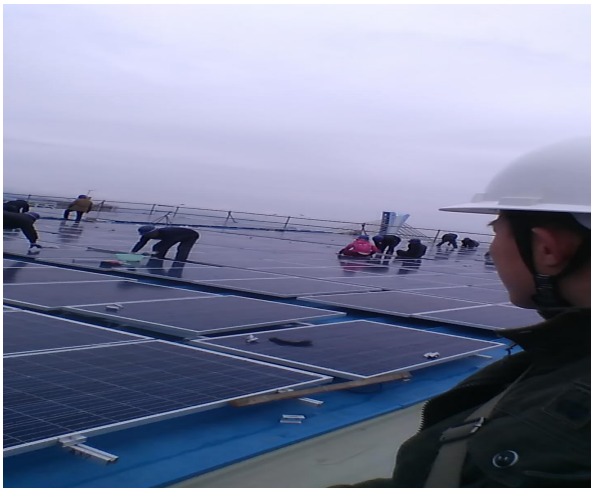
| 文字描述 | 总装车间组件安装旁站 | 总装车间组件吊运旁站 |

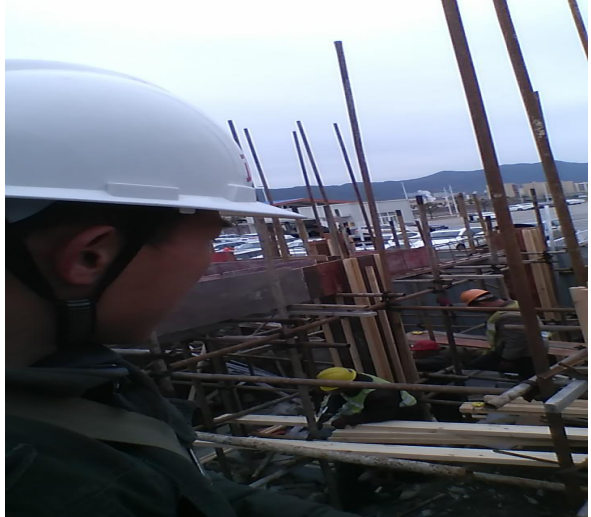
| 文字描述 | 总装车间逆变基础柱梁、圈梁制模旁站 | 总装车间逆变基础柱梁、圈梁浇筑旁站 |

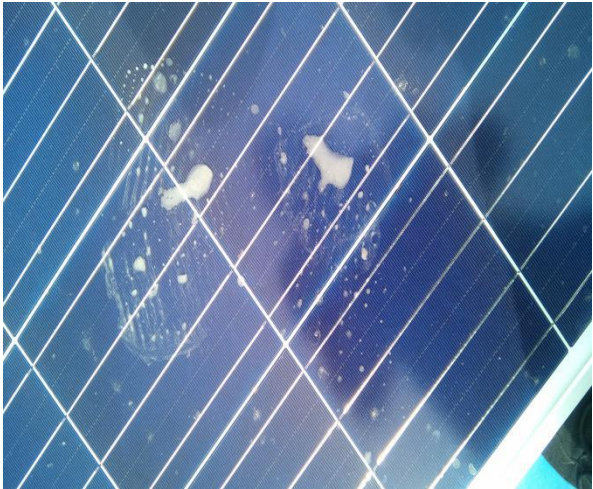
八、安全文明施工：发现部分安装工人踩踏组件，已严重警告！

| 文字描述 | 发现少部分组件有踩踏现象 | 发现部分安装工人踩踏组件 |

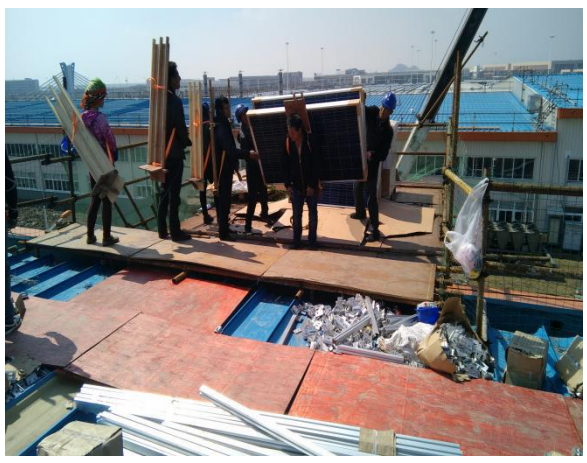
3、进度情况分析：因吉利厂方场地限定，总装车间、交检车间只设一个卸料平台，吊运成本较大，搬运距离较长，屋顶上采用人工背运，所以计划缓慢！

| 文字描述 | 集装箱阶梯的砌筑 | 总装车间光伏组件的背运 |
