# 浙江吉润春晓汽车部件有限公司 8.6MW 分布式光伏发电项目

## 监 理 周 报

(3 月第 4 周 共累计 13 周)

常州正衡电力工程监理有限公司

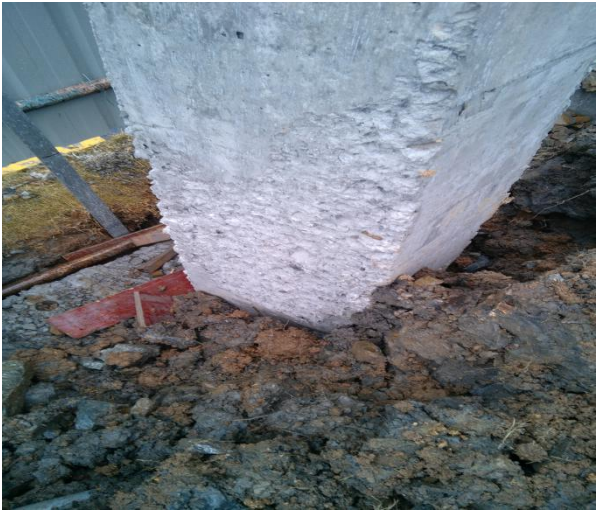
| 文字描述 | 立柱毛坯现象 | 立柱胀模变形现象 |

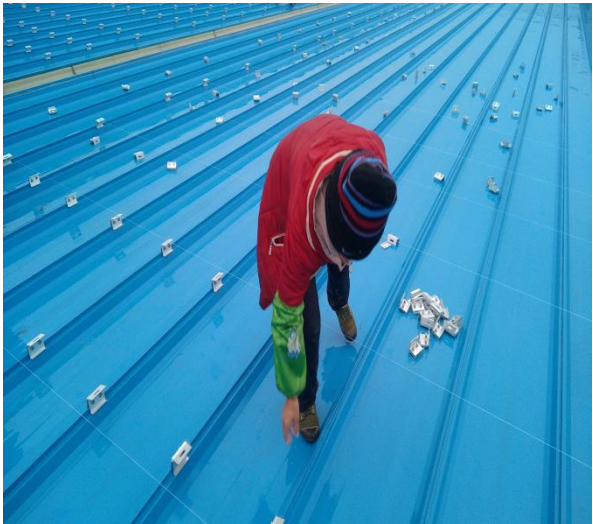
| 文字描述 | 部分施工人员佩戴安全帽 | 发现施工人员坐、踩踏组件现象 |

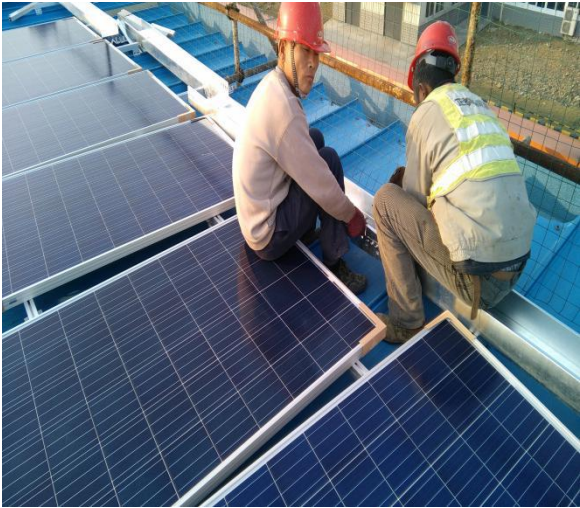
八、安全文明施工：发现部分安装工人踩踏组件，已严重警告！
